Organismo de  
Evaluación y  
Fiscalización Ambiental

## RESOLUCIÓN DIRECTORAL N° 01931-2025-OEFA/DFAI

**EXPEDIENTE N°** : 2376-2023-OEFA/DFAI/PAS  
**ADMINISTRADO** : COMPAÑÍA MINERA SANTA LUISA S.A.<sup>1</sup>  
**UNIDAD FISCALIZABLE** : HUANZALÁ  
**UBICACIÓN** : DISTRITO DE HUALLANCA, PROVINCIA  
BOLOGNESI Y DEPARTAMENTO DE ANCASH  
**SECTOR** : MINERÍA

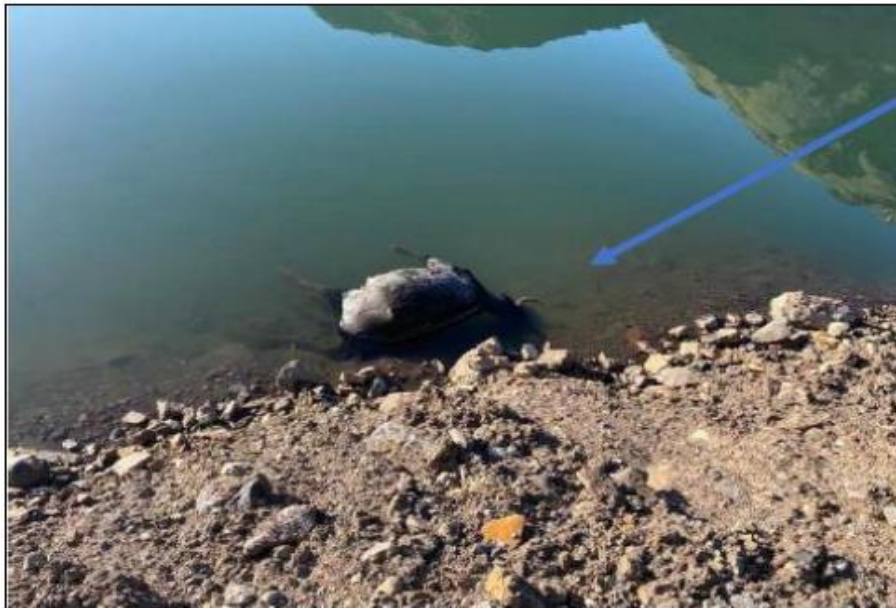
**Fotografía N° 1. Fotografía adjunta a la denuncia SC-3713-2022**

**VACA MUERTA POR AUSENCIA DE CERCO PERIMETRICO DE LA RELAVERA**  
Vista de un (01) ganado vacuno parcialmente sumergido en la orilla de un sitio no  
identificado. (Descripción propia).  
**Fuente:** Denuncia ambiental con código SC-3713-2022.

38. Por otro lado, en las fotografías adjuntas a la denuncia SC-3713-2022 (Fotografías N° 1 al 4 del párrafo 8 del presente Informe) se observa ganado vacuno muerto parcialmente sumergido en la orilla de un lugar que, si bien no es posible identificar su ubicación exacta, se puede desprender que se trataría de alguna parte de la laguna de aguas claras del mencionado depósito (zona del vaso de la relavera donde se acumula el agua).

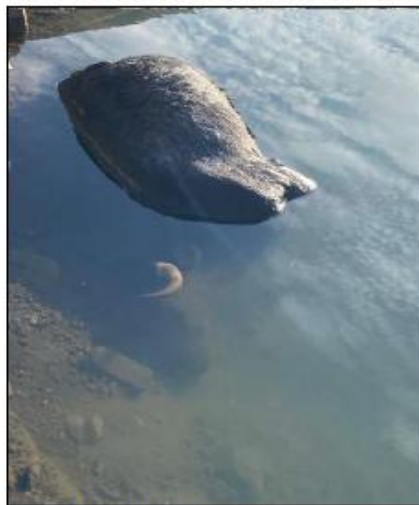
**Fotografía N° 2. Fotografía adjunta a la denuncia SC-3713-2022**

Vista de un (01) ganado vacuno parcialmente sumergido. (Descripción propia).  
**Fuente:** Denuncia ambiental con código SC-3713-2022.

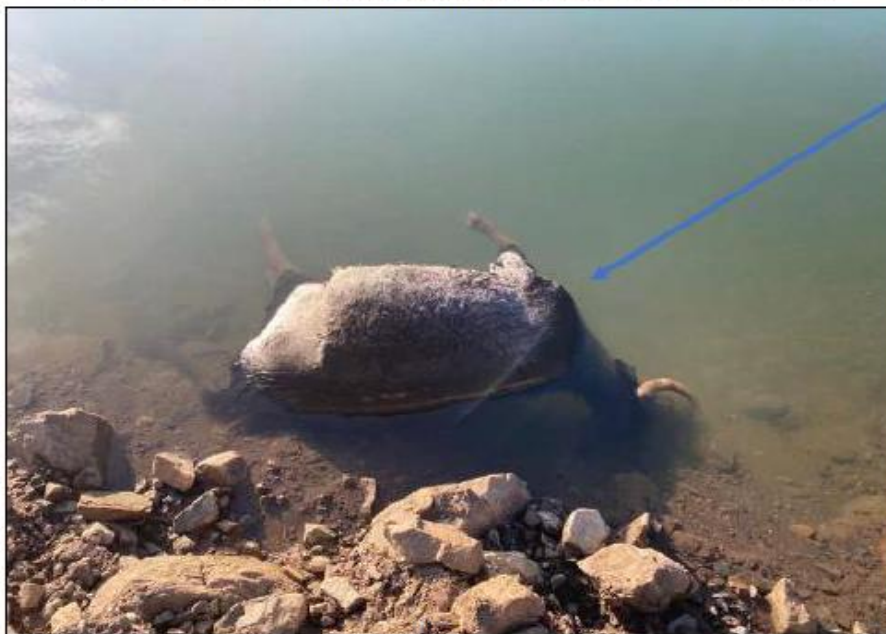
Fotografía N° 3. Fotografía adjunta a la denuncia SC-3713-2022

VACA FLOTANDO EN LA RELAVERA

Vista de un (01) ganado vacuno parcialmente sumergido en la orilla de un sitio no identificado. (Descripción propia).

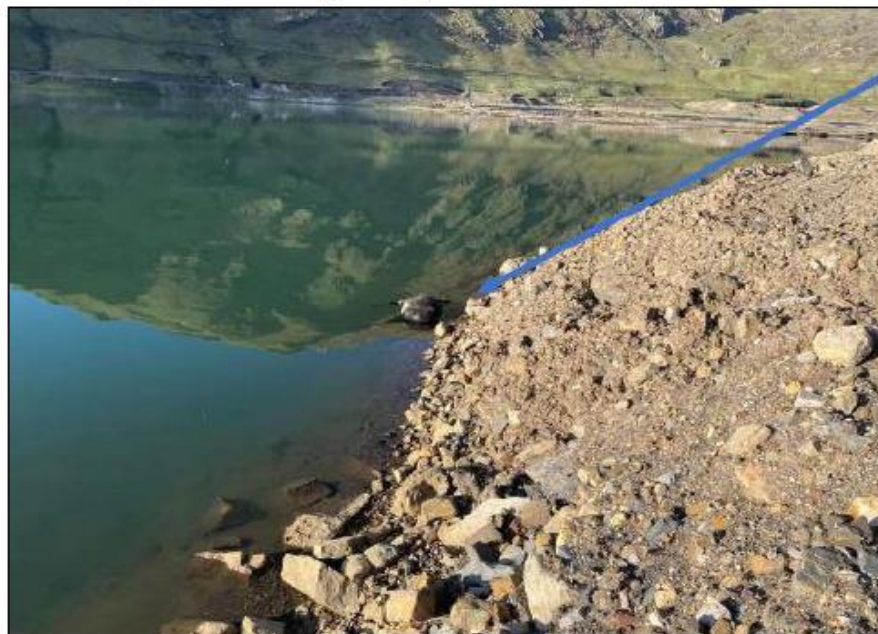
Fotografía N° 4. Fotografía adjunta a la denuncia SC-3713-2022

VACA EN LA ORILLA

Vista de un (01) ganado vacuno parcialmente sumergido en la orilla de un sitio no identificado. (Descripción propia).

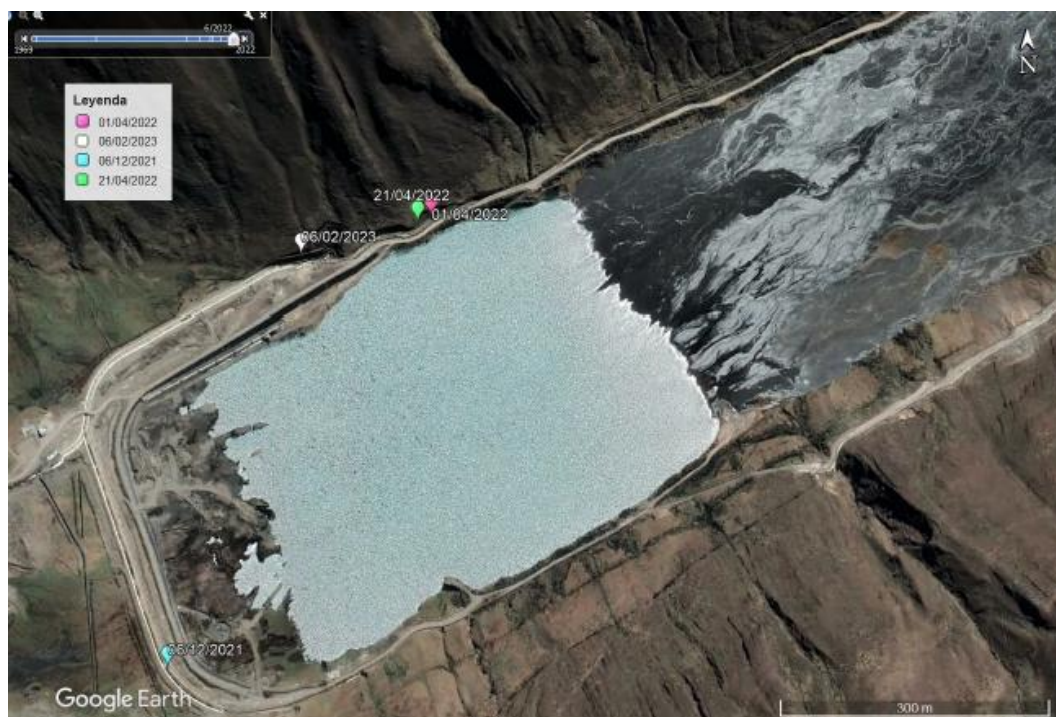
Fuente: Informe de Supervisión

44. Asimismo, en la siguiente imagen satelital se puede observar que, según las coordenadas consignadas por el administrado, dichos eventos se encuentran en el área de la laguna de aguas claras del depósito de relaves Chuspich.

45. Por lo antes mencionado, se advierte que si bien el administrado—en todos sus documentos— no reconoce que el 07 de abril de 2022 hubo un animal muerto en su relavera conforme a las circunstancias advertidas en las Fotografías N° 1 al 4, sí reconoce (y así se demuestra con los documentos remitidos) que se produjeron eventos consistentes en el ingreso de animales a la relavera Chuspich, los cuales fueron encontrados muertos entre diciembre de 2021 a febrero de 2023.
46. En tal sentido, y sobre la base de la documentación recabada por la DSEM, se advierte que el administrado habría incurrido en infracción administrativa al incumplir con lo establecido en su instrumento de gestión ambiental, toda vez que, no implementó un cerco en el depósito de relaves Chuspich que cumpla con la finalidad de evitar el ingreso de animales durante la operación del proyecto.

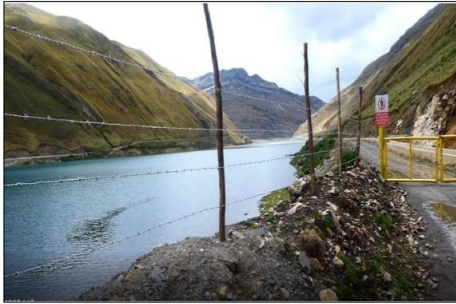
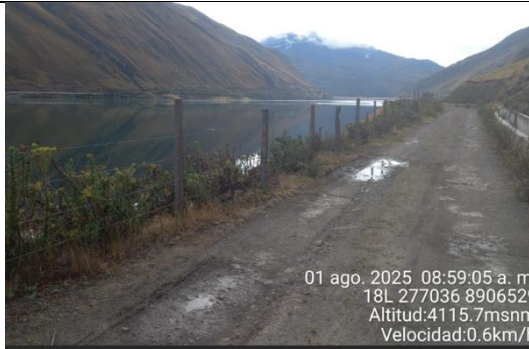
121. De una comparación con el cerco presentado en el Informe de Supervisión, se advierte que el diseño, tipo de material y disposición estructural del cerco verificado en agosto de 2025 corresponden al mismo sistema constructivo previamente evaluado, el cual fue calificado como ineficiente por no haber cumplido su finalidad preventiva. Ello se sustenta en los cuatro (04) eventos de ingreso de animales reportados por el propio administrado entre los años 2021 y 2023, en los que reportó tramos con alambres rotos o dañados, evidenciando fallas en su eficacia funcional.

| Numeral 47<br>Informe de Supervisión | Foto 5 (archivo JPG)<br>Escrito 2025-E01-101921 |
|---|---|
| <p>Fotografía N° 9. Vista del cerco perimétrico del vaso del depósito de relaves Chuspic</p> <p>VISTA DE CERCO PERIMETRICO DEL VASO DE RELAVERA CHUSPIC CORRECTAMENTE INSTALADO - LADO POSTERIOR DE RINCONADA</p> <p>Fuente: Informe N° 002-GSSI/DS-2023 de la Información N° 1.</p> | <p>01 ago. 2025 08:59:05 a. m<br/>18L 277036 8906529<br/>Altitud: 4115.7msnm<br/>Velocidad: 0.6km/h</p> |

122. En consecuencia, el material gráfico y audiovisual presentado no desvirtúa la imputación, dado que, aunque acredita la permanencia del cerco, no demuestra mejoras estructurales ni adecuaciones funcionales que garanticen su efectividad como medida de control pasivo para la protección de fauna. Por tanto, se concluye que persiste la falta de cumplimiento de la finalidad del compromiso ambiental, conforme a lo establecido en el EIA 2015.
