## RESOLUCIÓN DIRECTORAL N.º 01936-2025-OEFA/DFAI

| <b>EXPEDIENTE N°</b> | 1709-2023-OEFA/DFAI/PAS |
| <b>ADMINISTRADO</b> | PETROLERA MONTERRICO S.A. <sup>1</sup> |
| <b>UNIDAD FISCALIZABLE</b> | LOTE II |

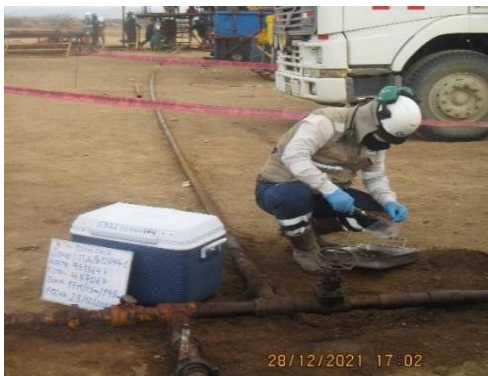
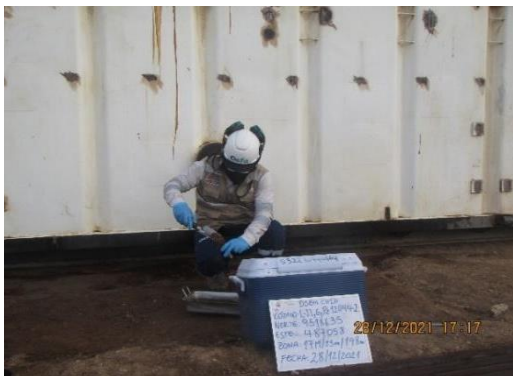
**Cuadro N° 7: Muestreo de suelo realizado**

| <p><b>Fotografía 6:</b> Se observa el muestreo de suelo (LII,6, Pz12044-1) realizado por el equipo supervisor, ubicado a 28 metros aproximadamente al noroeste del Pozo 12044. Coordenadas: E487067 / N9518647. (WGS84 Zona 17)</p> | <p><b>Fotografía 7:</b> Se observa el muestreo de suelo (LII,6, Pz12044-2) realizado por el equipo supervisor, ubicado a 32 metros aproximadamente al oeste del Pozo 12044. Coordenadas: E487058 / N9518635. (WGS84 Zona 17)</p> |

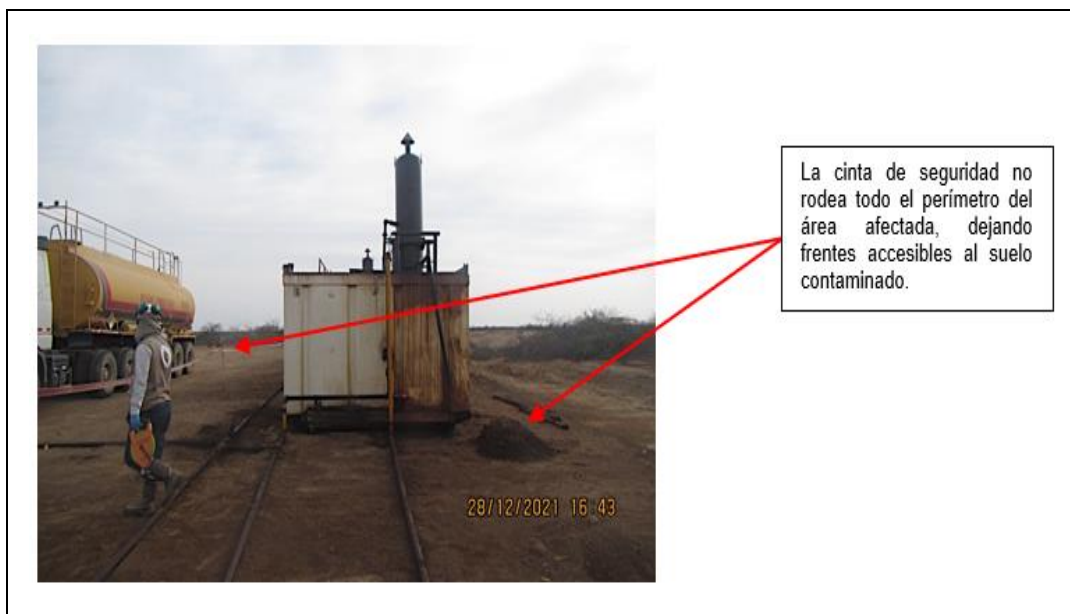
Cuadro N° 9: Omisión en el aseguramiento del área

73. Al respecto, de la revisión de la documentación remitida por el administrado, no se advierte la ejecución de acciones de aseguramiento del área; por el contrario, los registros fotográficos recopilados durante la Supervisión Especial 2021 evidencian que el administrado no aseguró todo el perímetro del área de la fuga; conforme se muestra a continuación:

74. De acuerdo con lo desarrollado, se concluye que el administrado no realizó la acción de primera respuesta, referida al aseguramiento del área afectada por el derrame de fluido de producción ocurrido el 26 de diciembre de 2021 proveniente del pozo 12044 del Lote II.
75. Por tanto, mediante la Resolución Subdirectoral se inició el presente PAS por la presunta comisión del hecho imputado N.º 3 de la Tabla N.º 1 de la Resolución Subdirectoral<sup>50</sup>.
- c) **Análisis de los descargos a la Resolución Subdirectoral: Sobre la presunta interpretación errónea de la obligación de aislar inmediatamente el área del derrame**
76. En su escrito de descargos, el administrado sostiene que la imputación carece de sustento técnico y normativo, debido a que la SFEM interpreta erróneamente el alcance de la siguiente obligación contenida en el Plan de Contingencia —como parte del

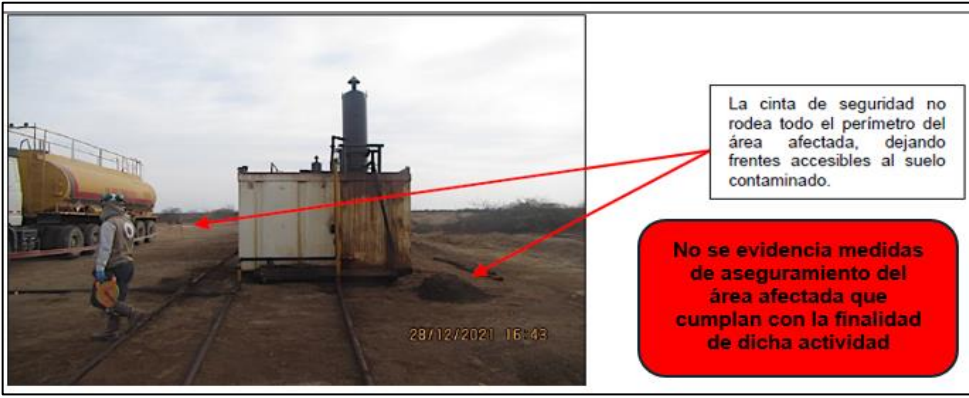
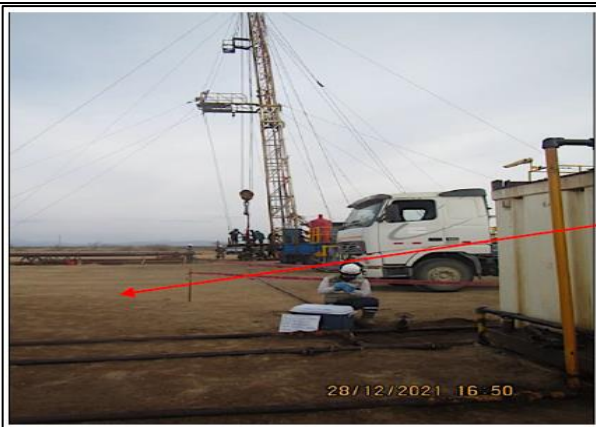
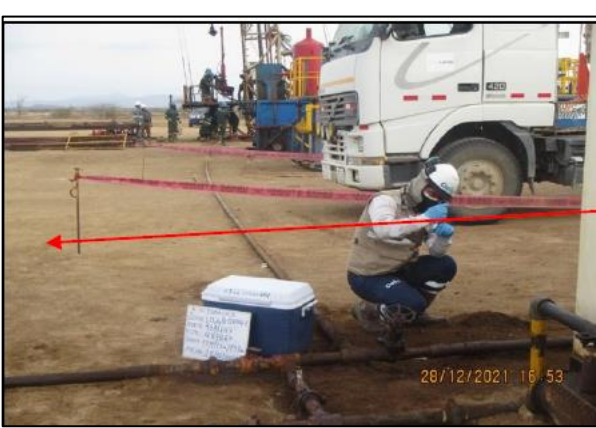
**Cuadro N° 10: Fotografías sobre el incumplimiento del aseguramiento del área afectada**

| | <p>La cinta de seguridad no rodea todo el perímetro del área afectada, dejando frentes accesibles al suelo contaminado.</p> <p><b>No se evidencia medidas de aseguramiento del área afectada que cumplan con dicha finalidad</b></p> |
| 3 | <p>La cinta de seguridad no rodea todo el perímetro del área afectada, dejando frentes accesibles al suelo contaminado.</p> |
