Organismo de Evaluación y  
Fiscalización Ambiental - OEFA

## RESOLUCIÓN DIRECTORAL N° 01959-2025-OEFA/DAI

**EXPEDIENTE N°** : 0337-2023-OEFA/DAI/PAS  
**ADMINISTRADO** : NOREX ENERGIA S.A. (antes, Savia Perú S.A.)<sup>1</sup>  
**UNIDAD FISCALIZABLE** : LOTE Z-2B  
**UBICACIÓN** : DISTRITO EL ALTO, PROVINCIA DE TALARA,  
DEPARTAMENTO DE PIURA  
**SECTOR** : HIDROCARBUROS  
**MATERIA** : RECURSO DE RECONSIDERACIÓN  
FUNDADO EN PARTE

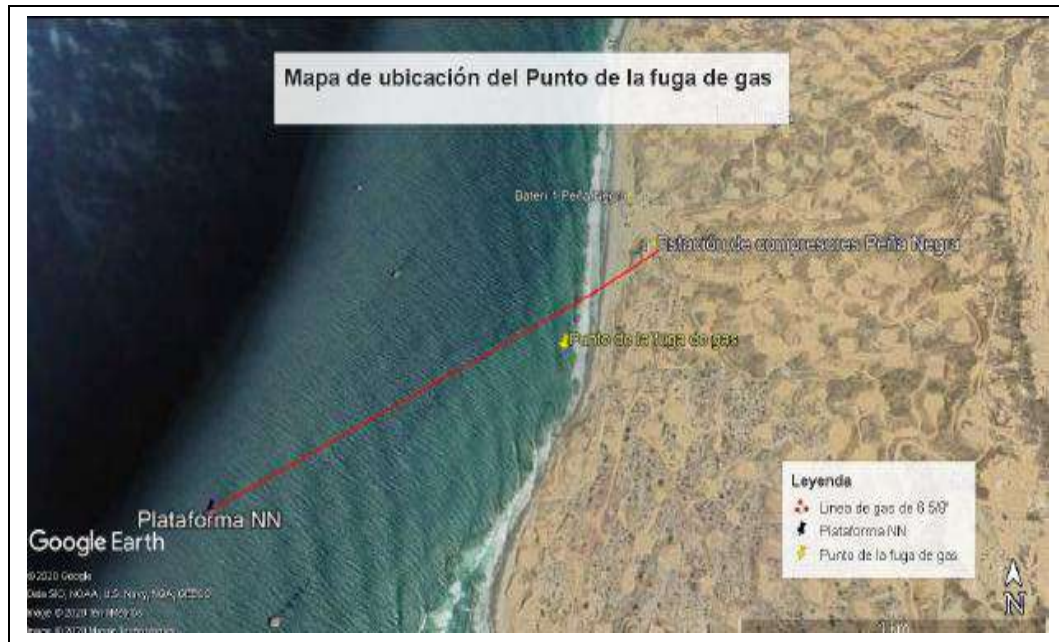
**Imagen n.º 2: Zona donde ocurrió la emergencia ambiental ocurrida el 10 de marzo de 2020**

Fuente: Acta de Supervisión e Informe de Supervisión del Expediente n.º 00534-2020-DSEM-CHID.

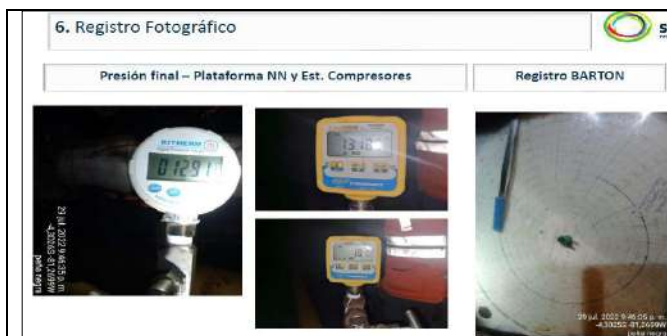
El documento “4.4. Prueba de Presión NN-Compresores 6.625 pulg”, detalla la prueba de presión realizada a la tubería de 6 5/8” de diámetro desde la Estación de Compresión Peña Negra hasta la Plataforma NN el 29 de julio de 2022, la cual se realizó con presión de gas disponible en el sistema de gas lift por 8 horas, quedando puesta en servicio el 30 de julio a las 16:15 horas con presión operativa de 900 psi.

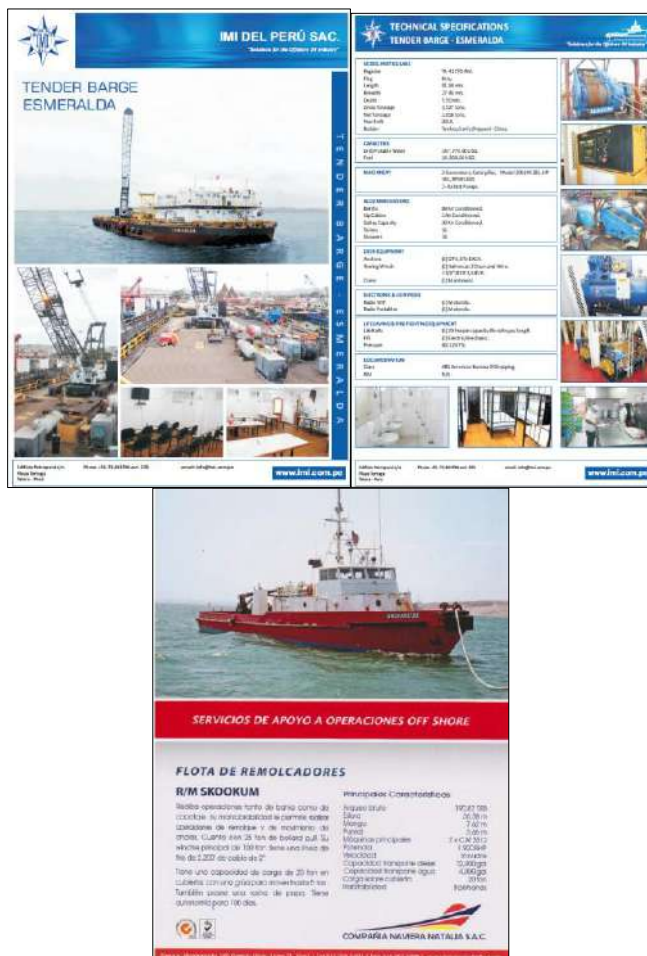
tubería en cubierta, lanzamiento y, ánodos de protección catódica, protección de juntas y lanzamiento; el EMPALME CON TUBERÍA EXISTENTE con corte de tubería submarina existente con apoyo de buzos, el izaje de tubería existente, alineamiento y soldeo con nueva tubería en barcaza y, tubería empalmada en borda de barcaza, lista para descender a fondo marino.

En esa línea, de la revisión de los documentos presentados por el administrado, se advierte que al 30 de julio de 2022 realizó la reparación y reubicación de la tubería de 6 5/8" de diámetro desde la Estación de Compresores Peña Negra hasta el mar y de ahí a la Plataforma NN. Asimismo, mediante la prueba de presión realizada a la tubería de 6 5/8" de diámetro el 29 de julio de 2022, verificó el estado de la tubería quedando puesta en servicio el 30 de julio a las 16:15 horas con presión operativa de 900 psi.
