Organismo de Evaluación y  
Fiscalización Ambiental - OEFA

## RESOLUCIÓN DIRECTORAL N° 01749-2025-OEFA/DFAI

**EXPEDIENTE N°** : 0399-2023-OEFA/DFAI/PAS  
**ADMINISTRADO** : FRONTERA ENERGY DEL PERÚ S.A.<sup>1</sup>  
**UNIDAD FISCALIZABLE** : LOTE 192  
**UBICACIÓN** : DISTRITO DE ANDOAS, PROVINCIA DE DATEM DEL MARAÑÓN, DEPARTAMENTO DE LORETO  
**SECTOR** : HIDROCARBUROS  
**MATERIA** : RECURSO DE RECONSIDERACIÓN FUNDADO EN PARTE

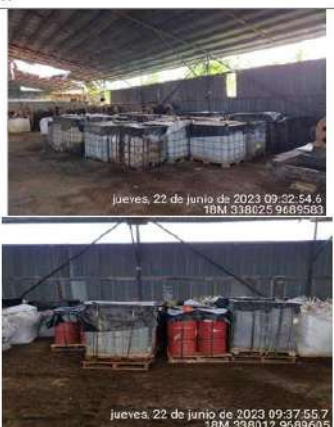
| <b>Almacén intermedia K del campamento Andoas</b> | | |
|---|---|---|
| <ul style="list-style-type: none"> <li>En el almacén intermedio K del campeonato Andoas, se observaron la cantidad 22 bulk drums y 12 cilindros metálicos de 55 galones que contenían residuos sólidos peligrosos generados (material suelo contaminado) que proviene de los almacenes de la Base Logística Teniente López y en los cuales se encuentran comprendidos los 2820 kg de residuos sólidos generados (material suelo contaminado) por las actividades de limpieza y descontaminación de la presente emergencia ambiental, declarados por Frontera en el anexo 2 de la Carta S/N<sup>105</sup>.</li> <li>Los residuos antes señalados se encontraban adecuadamente almacenados debido a que las áreas de suelo donde se almacenaban estaban impermeabilizadas con concreto, con techo y dada la naturaleza sólida de los residuos contaban con una adecuada contención.</li> </ul> | | |

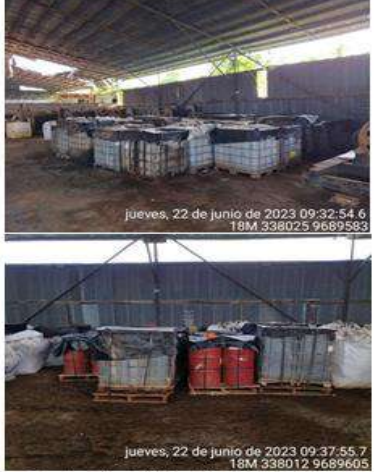
| Fotografía N° 26. | | | | | | | | | | | |
|---|---|---|---|--|--|---|---|---|---|---|---|
| <p><b>Almacén intermedia K del campamento Andoas</b></p> <ul style="list-style-type: none"> <li>En el Almacén intermedio K del Campamento Andoas, se observaron la cantidad 22 bulk drums y 12 cilindros metálicos de 55 galones que contenían residuos sólidos peligrosos generados (material suelo contaminado) que provienen de los almacenes de la Base Logística Teniente López y en los cuales se encuentran comprendidos los 33,530 kg de residuos sólidos peligrosos generados (material suelo contaminado) por las actividades de limpieza y descontaminación de la presente emergencia ambiental, declarados por Frontera en el Anexo 3 de la Carta N.° ID: 5436C14E-1B12-47D5-B6ED-65A29E3429C6 y Carta N.° A683A21B-9664-40AE-A4CA-961382240294.</li> <li>Los residuos sólidos antes señalados se encontraban adecuadamente almacenados debido a que el área de suelo donde se almacenan estaba impermeabilizada con concreto, con techo y dada la naturaleza sólida de los residuos.</li> </ul> | | | | | | | | | | | |

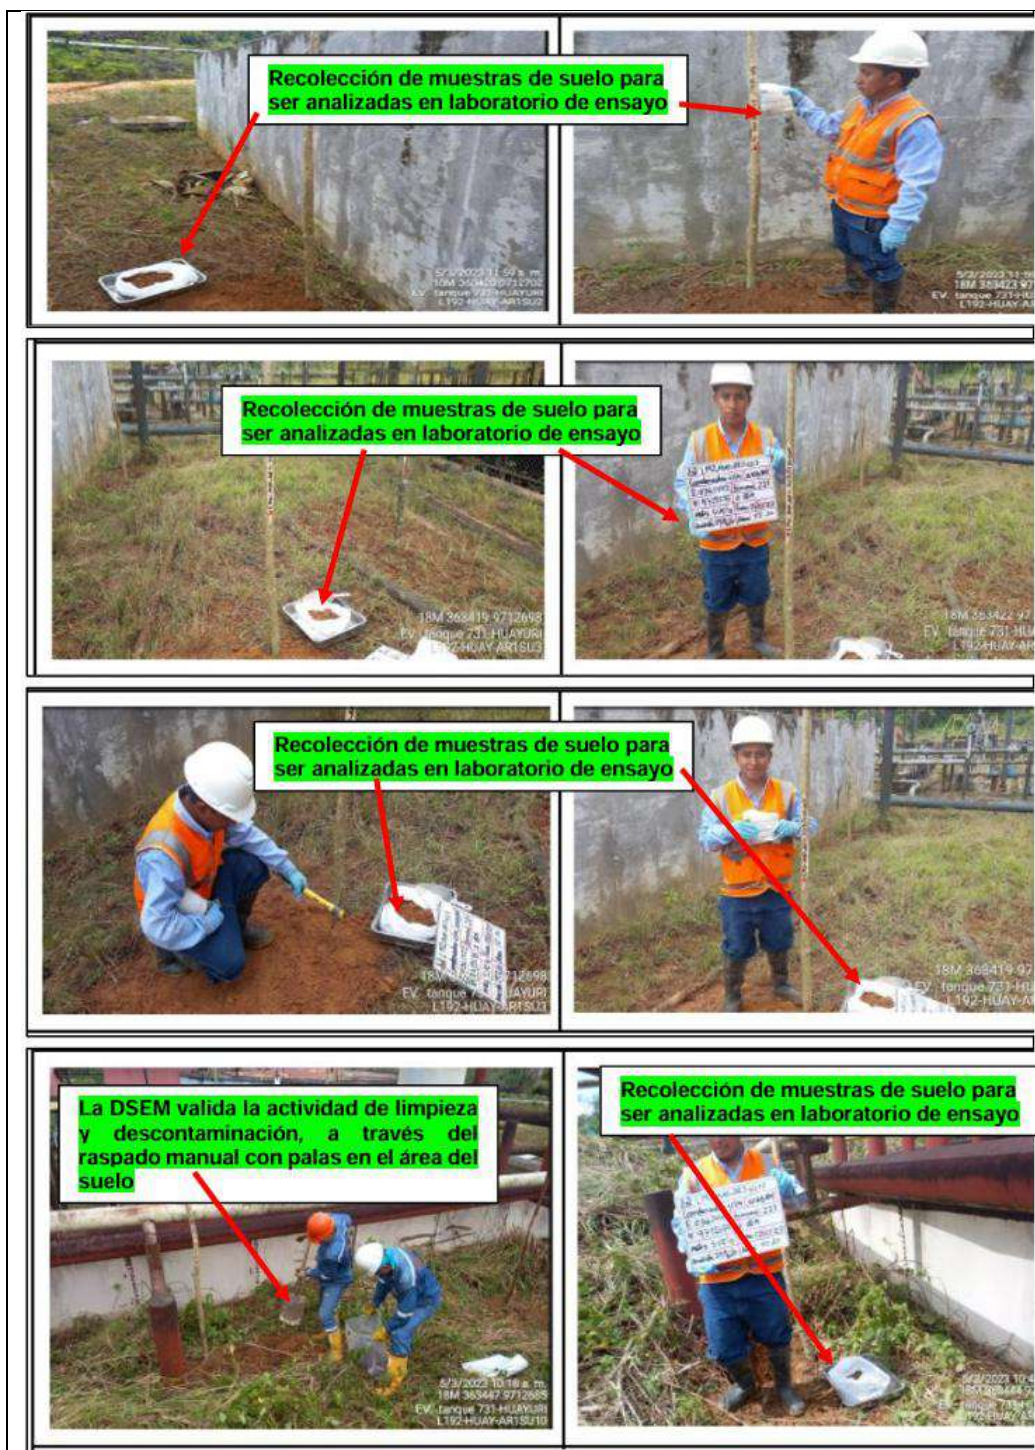
Nota: Se cuenta únicamente con evidencia de las siguientes actividades: i) raspado manual (con palas) del área de suelo; ii) la recuperación de suelos afectados en bolsas de polietileno; y, iii) recolección de muestras de suelo para ser analizadas en laboratorio de ensayo.

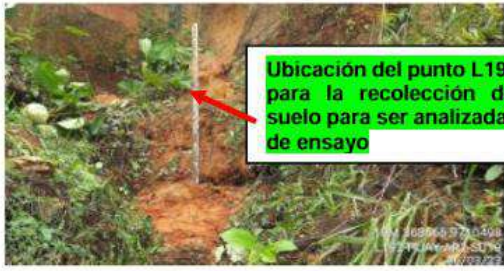
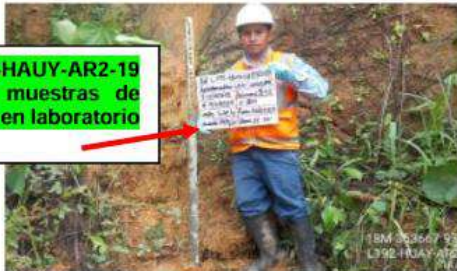
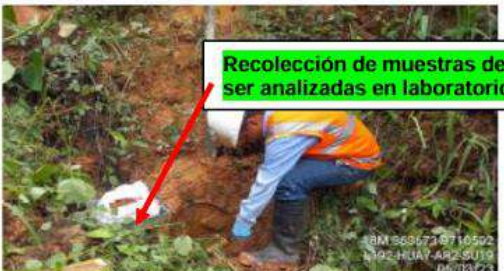
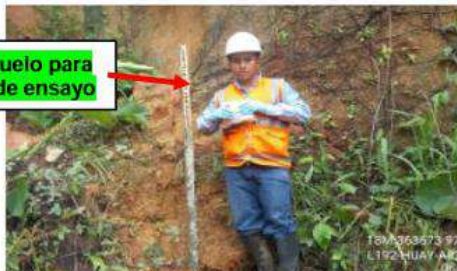
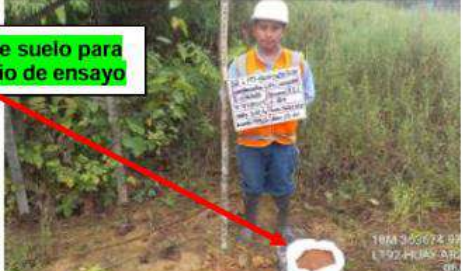
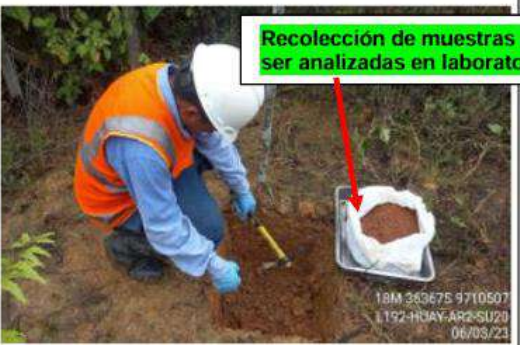
**Nota:** Se cuenta únicamente con evidencia de actividades de recolección de muestras de suelo para ser analizadas en laboratorio de ensayo.

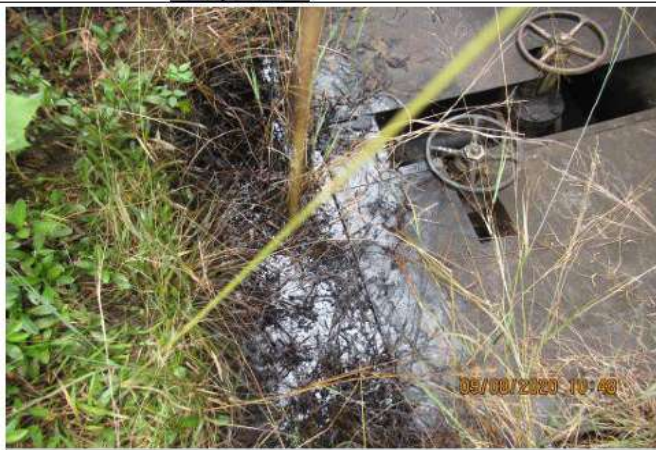
| Fotografía N° 4 | | | |
|---|---|---|---|
| <u>Área afectada en suelo por el derrame de hidrocarburo en la Emergencia 1:</u> <ul style="list-style-type: none"><li>Se observa que el fluido derramado del área estanca del Tanque 731, afectó el suelo y vegetación circundante.</li><li>Se observa vegetación herbácea en el área del derrame.</li></ul> | | | |

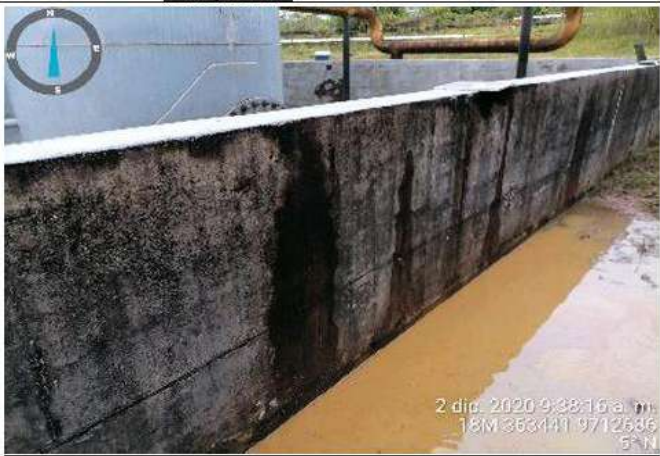
- Se observa fisuras a lo largo de todo el muro de concreto del área estanca, por donde se había fugado el hidrocarburo derramado en el área estanca, y Frontera no ha reparado ni limpiado.

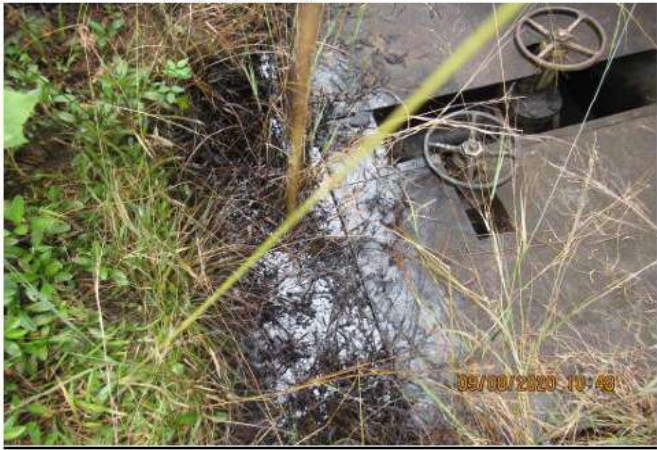
| Fotografía N° 4 | | |
|---|---|---|
| <u>Área afectada en suelo por el derrame de hidrocarburo en la Emergencia 1:</u> <ul style="list-style-type: none"><li>Se observa que el fluido derramado del área estanca del Tanque 731, afectó el suelo y vegetación circundante.</li><li>Se observa vegetación herbácea en el área del derrame.</li></ul> | | |

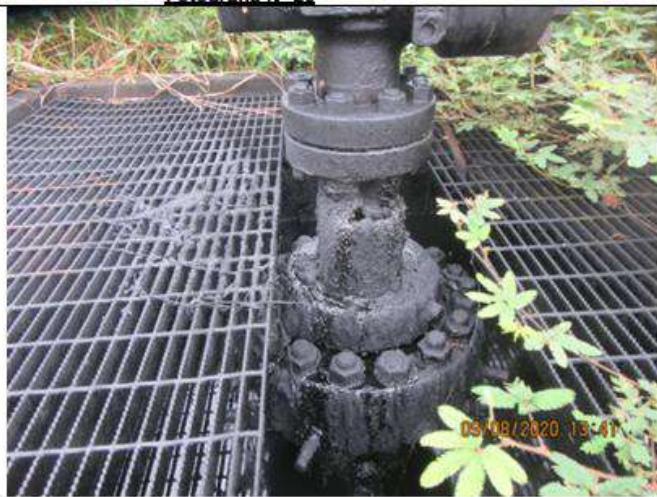
| Fotografía N° 23 | | | |
|---|---|---|---|
| <p><u>Principal causa de la Emergencia en Locación Pozos 12, 13 y 14:</u></p> <ul style="list-style-type: none"> <li>• Se detectó en las acciones de supervisión una fuga de hidrocarburo en el minimandrel cabezal del pozo 14.</li> <li>• Se observa hidrocarburo derramado en la cantina del pozo 14.</li> <li>• Se detectó presencia de vegetación herbácea alrededor del pozo 14.</li> <li>• Asimismo, se observó que la cantina se encuentra a aproximadamente 50 del borde.</li> </ul> | | | |

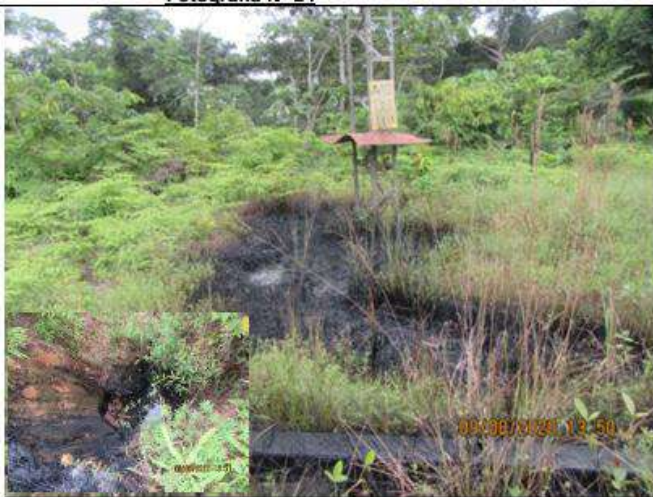
| Fotografía N° 24 | | | |
|---|---|---|---|
| <p><u>Área afectada en suelo por el derrame de hidrocarburo en Locación Pozos 12, 13 y 14:</u></p> <ul style="list-style-type: none"> <li>• Se observa hidrocarburo derramado en el suelo y vegetación herbácea.</li> <li>• La vegetación circundante es herbácea y arbustivas.</li> </ul> | | | |

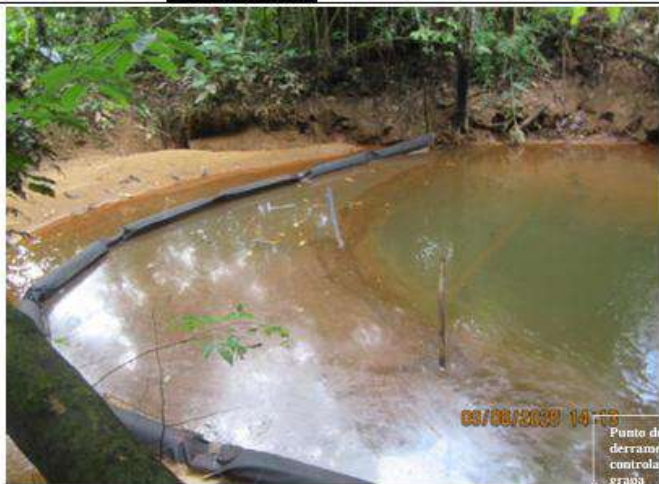
- Se observa afectación en un área de 30 m<sup>2</sup> aproximadamente de agua superficial.
- Se observa que Frontera colocó o barrera de contención en la superficie de la quebrada.

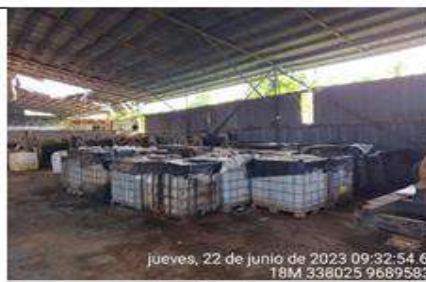
- En el Almacén intermedio K del Campamento Andoas, se observaron la cantidad 22 bulk drums y 12 cilindros metálicos de 55 galones que contenían residuos sólidos peligrosos generados (material suelo contaminado) que provienen de los almacenes de la Base Logística Teniente López y en los cuales se encuentran comprendidos los 33,530 kg de residuos sólidos peligrosos generados (material suelo contaminado) por las actividades de limpieza y descontaminación de la presente emergencia ambiental, declarados por Frontera en el Anexo 3 de la Carta N.º ID: 5436C14E-1B12-47D5-B6ED-65A29E3429C6 y Carta N.º A683A21B-9664-40AE-A4CA-961382240294.
- Los residuos sólidos antes señalados se encontraban adecuadamente almacenados debido a que el área de suelo donde se almacenan estaba impermeabilizada con concreto, con techo y dada la naturaleza sólida de los residuos.
