Organismo de Evaluación y  
Fiscalización Ambiental - OEFA

## RESOLUCIÓN DIRECTORAL N° 01892-2025-OEFA/DFAI

**EXPEDIENTE** : 0254-2020-OEFA/DFAI/PAS  
**ADMINISTRADO** : PETRÓLEOS DEL PERÚ – PETROPERÚ S.A.<sup>1</sup>  
**UNIDAD PRODUCTIVA** : OLEODUCTO NORPERUANO - RAMAL NORTE  
**UBICACIÓN** : DISTRITO DE MANERICHE, PROVINCIA DE  
DÁTEM DEL MARAÑÓN, DEPARTAMENTO DE  
LORETO  
**SECTOR** : HIDROCARBUROS LÍQUIDOS  
**MATERIA** : RECURSO DE RECONSIDERACIÓN

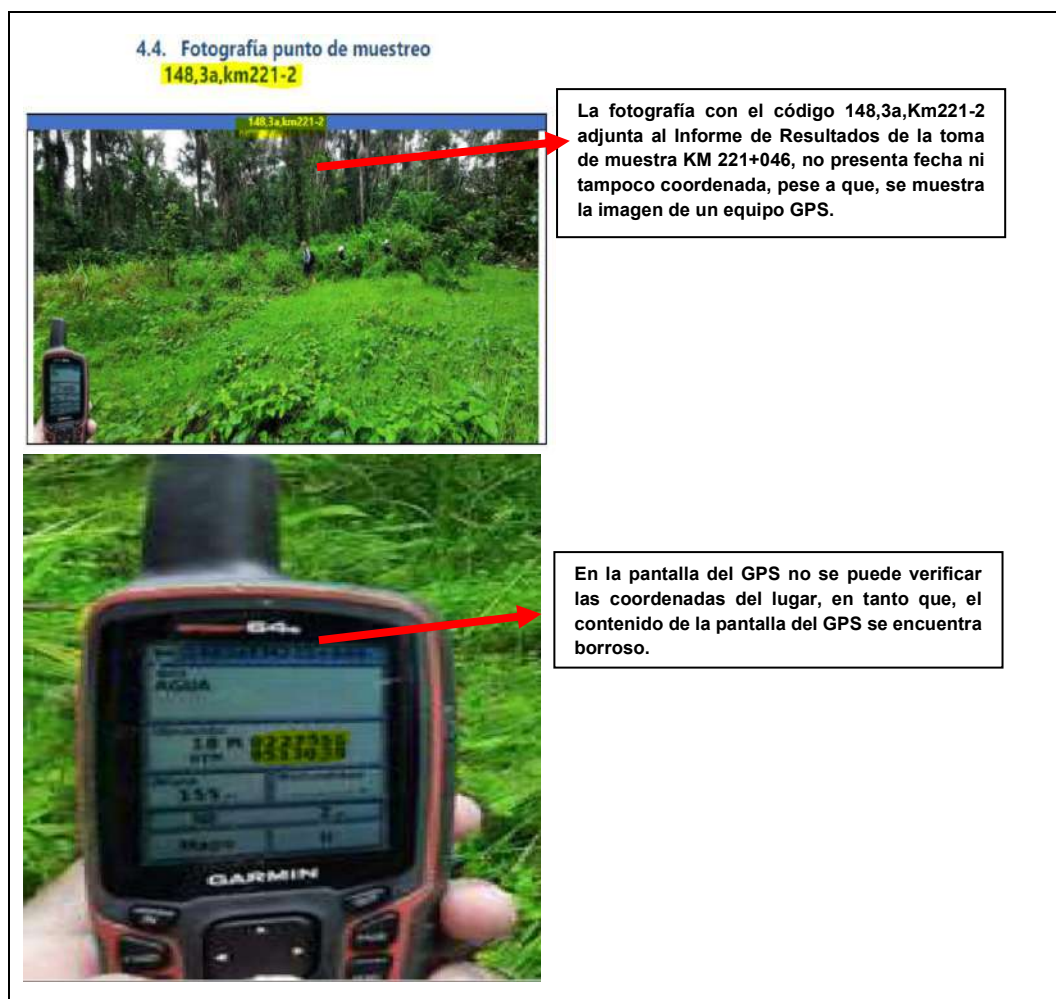
**Cuadro N° 26: Informe de Resultados de la toma de muestras Km 221+046, remitido mediante Escrito con registro 2021-E01-071049 con fecha del 13 de agosto de 2021**

120. Sin embargo, la fotografía con el código 148,3a,Km221-2 adjunta al Informe de Resultados de la toma de muestra KM 221+046, no presenta fecha ni tampoco coordenada, pese a que, se muestra la imagen de un equipo GPS; dado que, en la pantalla del GPS no se puede verificar las coordenadas del lugar, en tanto que, el contenido de la pantalla del GPS se encuentra borroso; conforme se muestra a continuación:

123. En la medida que, la fotografía con el código 148,3a,Km221-2 adjunta al Informe de Resultados de la toma de muestra KM 221+046, no presenta fecha ni tampoco coordenada, pese a que, se muestra la imagen de un equipo GPS; dado que, en la pantalla del GPS no se puede verificar las coordenadas del lugar, en tanto que, su contenido se encuentra borroso; por lo cual, en dicha fotografía no se puede corroborar el día, mes y año de su captura fotográfico, ni tampoco se puede verificar que dicha fotografía se ubique efectivamente en el punto 148,3a,Km221-2 con coordenada UTM WGS84 Zona 18M 227516E / 9513039N, donde la DSEM detectó excesos de los ECA para agua, Categoría 4, subcategoría E2: Ríos Selva del D.S. N° 004-2017-MINAM, respecto de los parámetros Hidrocarburos Totales de Petróleo – TPH y Aceites y grasas.

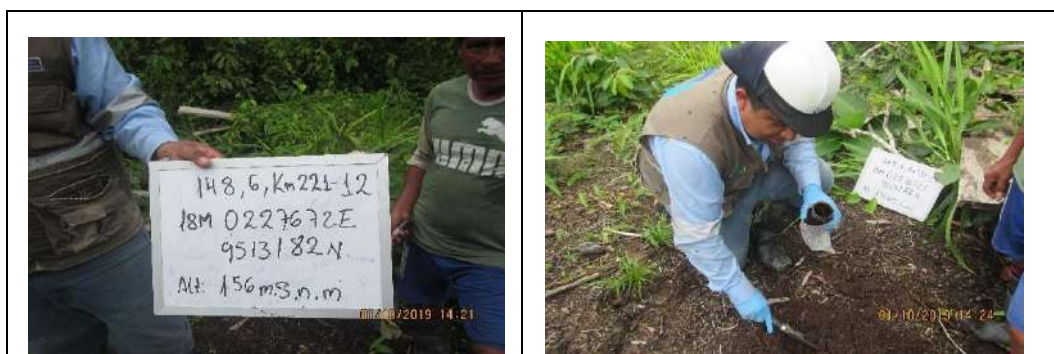
Fuente: Informe de Supervisión<sup>71</sup>.

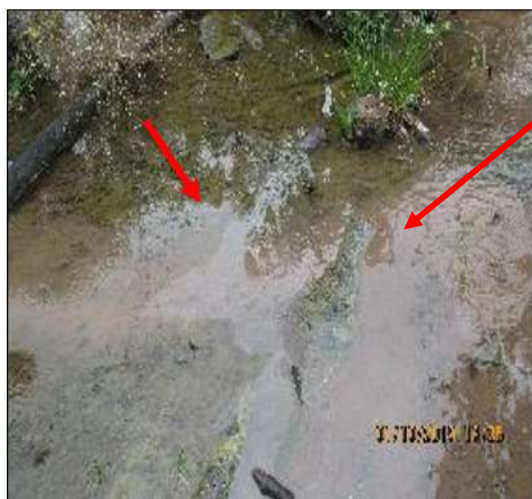
**Fotografía N° 3 del Informe de Supervisión N° 441-2019-OEFA/DSEM-CHID:**

**Foto N° 3:** Suelo fangoso con iridiscencia a la altura de la ex área de lavado de residuos contaminados

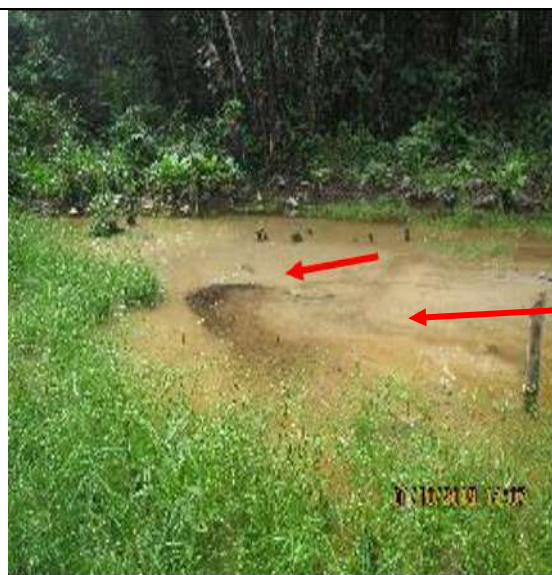
Foto N° 7: Agua superficial con presencia de material oleoso con característica similar a hidrocarburo.

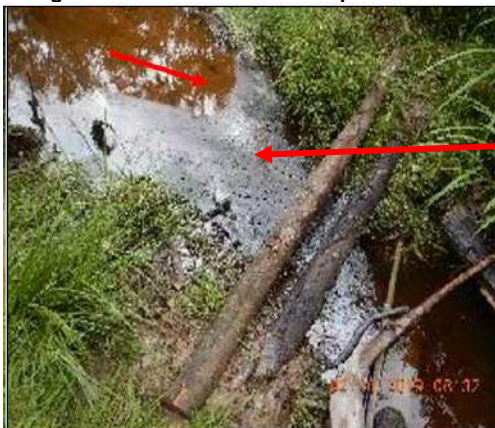
Fotografía N° 8 del Informe de Supervisión N° 441-2019-OEFA/DSEM-CHID:

Foto N° 8: Agua superficial con presencia de material oleoso con característica similar a hidrocarburo, que se encontraron contenidos en una madera que cruza el flujo de agua.

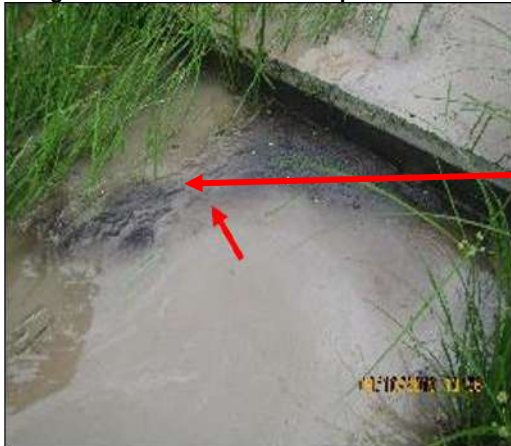
Fotografía N° 9 del Informe de Supervisión N° 441-2019-OEFA/DSEM-CHID:

Foto N° 9: Agua superficial con presencia de material oleoso con característica similar a hidrocarburo, que se encontraron contenidos en una madera que cruza el flujo de agua.

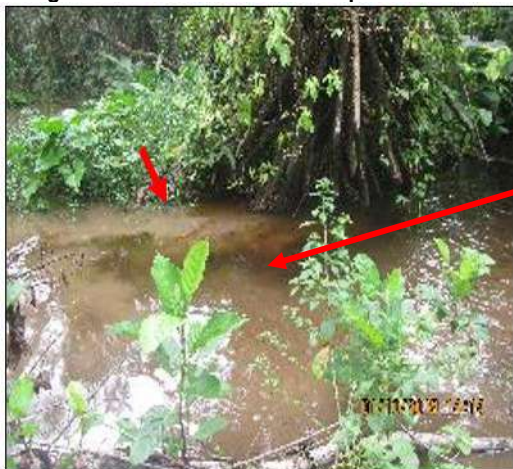
Fotografía N° 11 del Informe de Supervisión N° 441-2019-OEFA/DSEM-CHID:

Iridiscencias de hidrocarburos en el agua, y  
presencia de vegetación (flora)

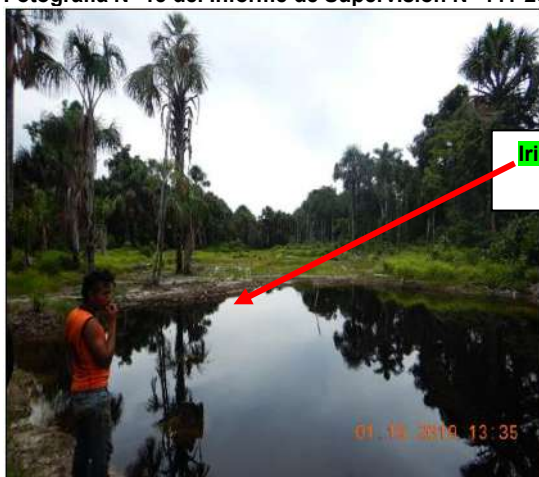
Fotografía N° 15 del Informe de Supervisión N° 441-2019-OEFA/DSEM-CHID:

Iridiscencias de hidrocarburos en el agua, y  
presencia de vegetación (flora)

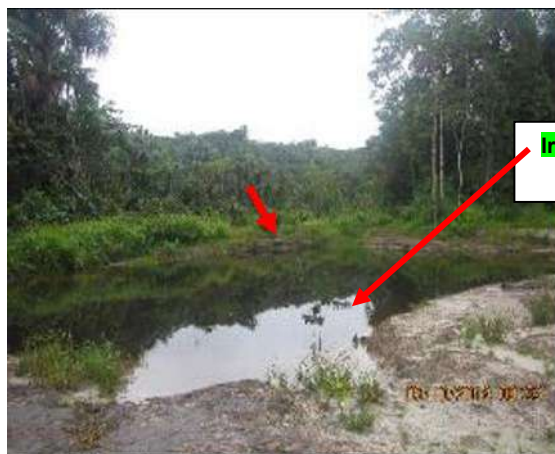
Fotografía N° 16 del Informe de Supervisión N° 441-2019-OEFA/DSEM-CHID:

Iridiscencias de hidrocarburos en el agua, y  
presencia de vegetación (flora)

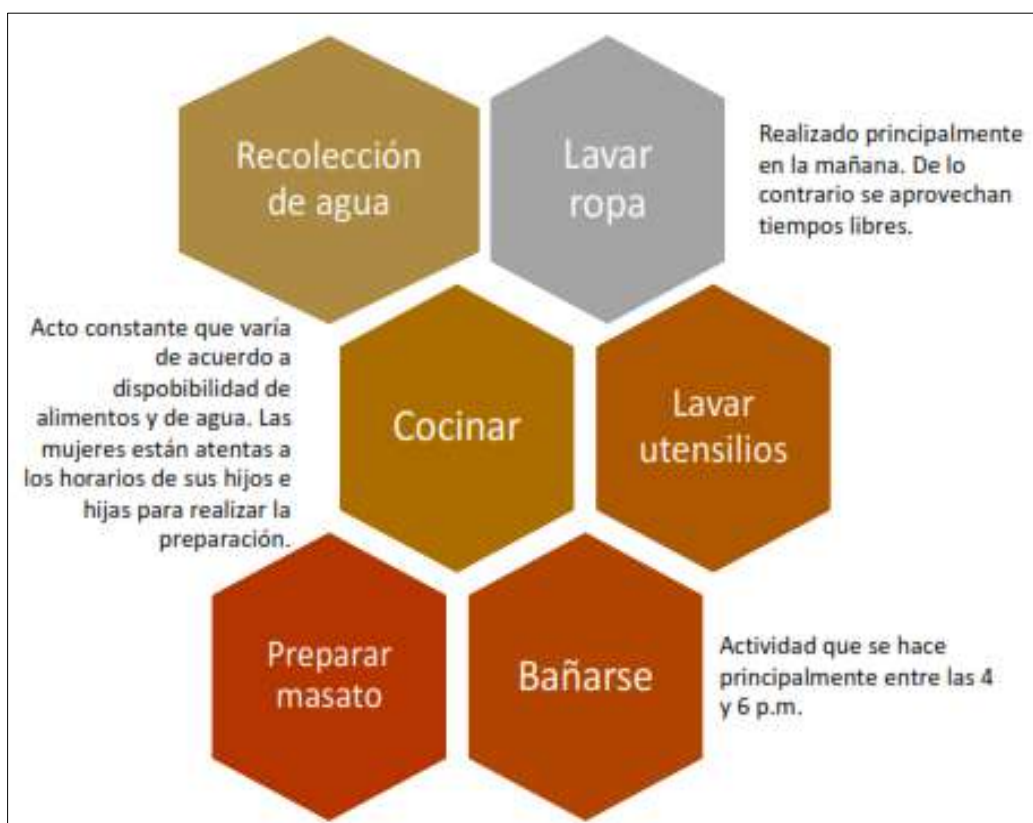
197. En base a lo previamente expuesto, ante un eventual contacto de los hidrocarburos presentes en los sedimentos con los macrobentos, perifiton y peces del canal de flotación, de la quebrada Sabaloyacu, la quebrada Soldado Cocha y la quebrada sin nombre, ello ocasiona daños potenciales a la salud de las personas expuestas a su consumo.

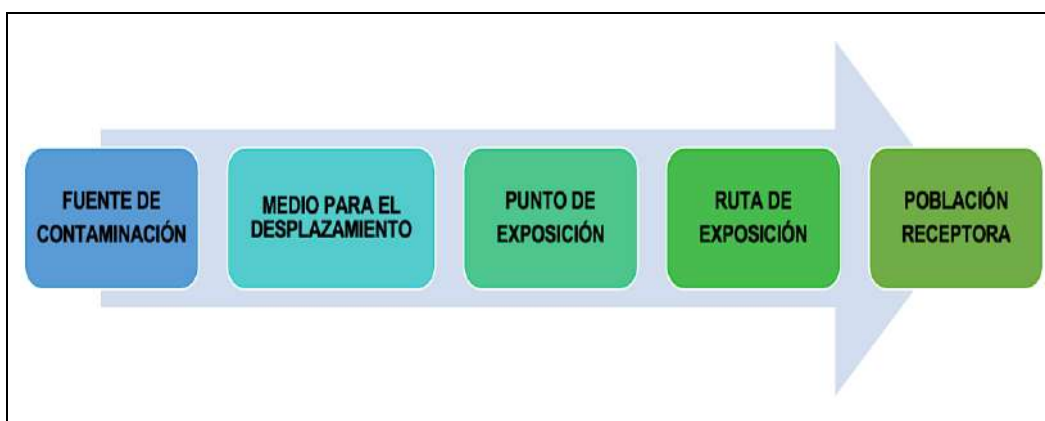
**Cuadro N° 43: Diagrama de flujo de la exposición**

201. En esa línea, la exposición se describe mediante la vía de exposición<sup>97</sup>, mecanismo por el que se produce el contacto entre el agente y la persona expuesta. La Agencia para Sustancias Tóxicas y el Registro de Enfermedades (en lo sucesivo, **ATSDR**) - agencia federal de salud pública del Departamento de Salud y Servicios Humanos de los Estados Unidos - define una vía de exposición<sup>98</sup> como el proceso por el cual una persona está expuesta a contaminantes que se originan de alguna fuente de contaminación. Para que la exposición ocurra debe existir una vía de exposición completa, la cual se grafica de la siguiente manera:

202. A su vez, según la ATSDR una vía de exposición completa<sup>100</sup> consta de los siguientes cinco (5) elementos:

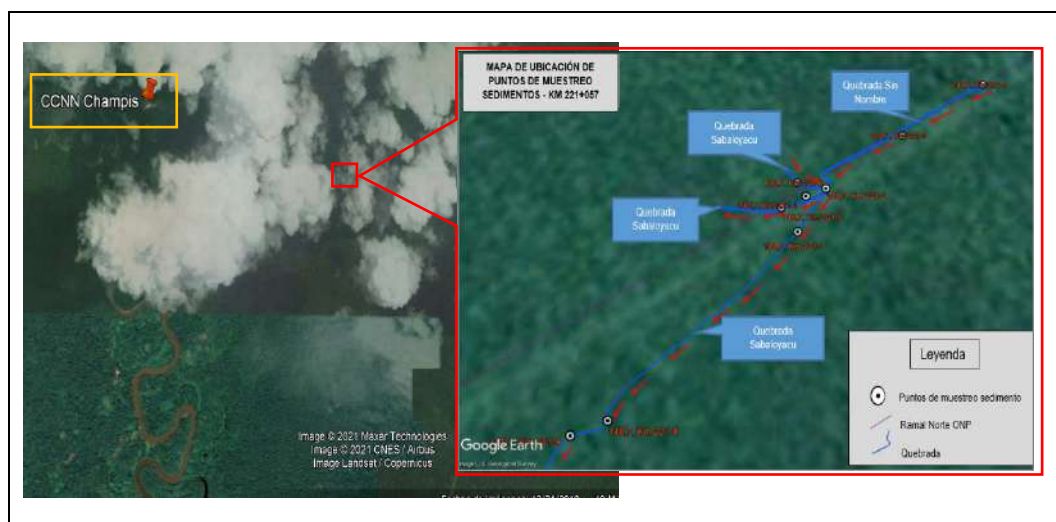
**Cuadro N° 49: Mapa de ubicación de puntos de muestreo de sedimentos**

se muestra las quebradas afectadas por el derrame y los puntos de muestreo de sedimentos donde se detectaron excedencias:

212. En consecuencia, de todo lo expuesto, ha quedado acreditado que el administrado no descontaminó el área impactada por los derrames de petróleo crudo ocurridos el 7 de noviembre de 2017 en el kilómetro 221+057 del Ramal Norte del ONP, generando daño potencial a la salud humana.

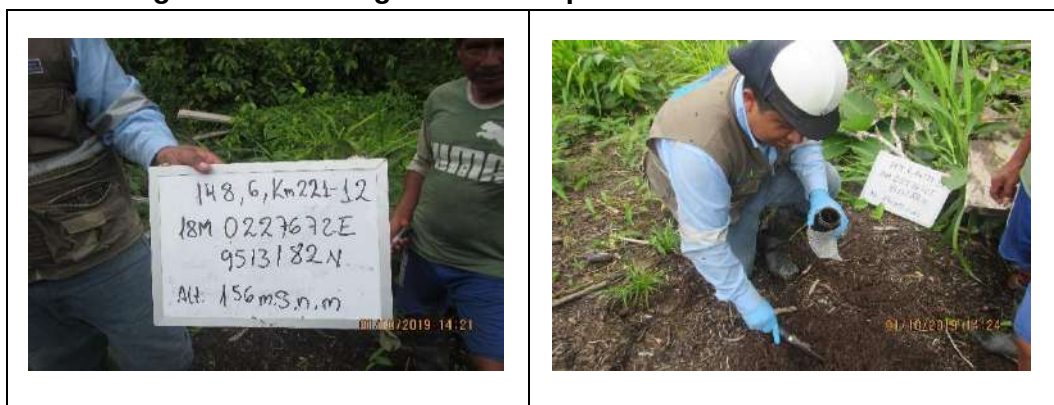
### Imagen n.º 30: Fotografías del Reporte de Muestreo Ambiental

En atención a lo anterior, a continuación, se muestran fotografías que evidencian las condiciones de la zona donde se realizó el muestreo de suelo del área afectada por el derrame de petróleo crudo ocurrido el 7 de noviembre de 2017 en el Km. 221+057 del Ramal Norte del Oleoducto Norperuano; en específico, del punto de muestreo 148,6, Km 221-12, a fin de evidenciar que corresponden a suelos agrícolas<sup>71</sup>:

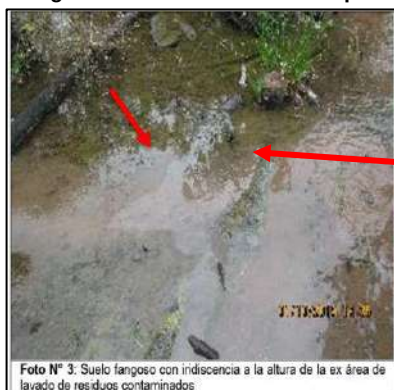
Fotografía n.º 3 del Informe de Supervisión n.º 441-2019-OEFA/DSEM-CHID:

Iridiscencias de hidrocarburos en el suelo, y presencia de vegetación (flora)

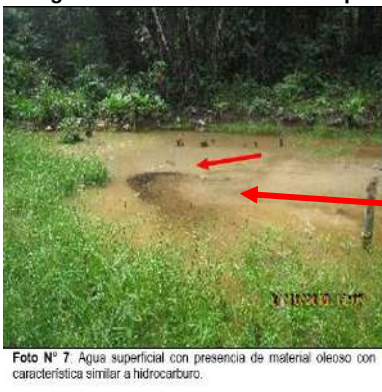
Fotografía n.º 7 del Informe de Supervisión n.º 441-2019-OEFA/DSEM-CHID:

Iridiscencias de hidrocarburos en el agua, y presencia de vegetación (flora)

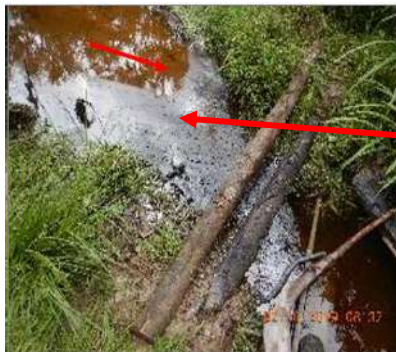
## Fotografía n.º 8 del Informe de Supervisión n.º 441-2019-OEFA/DSEM-CHID:

Foto N° 8: Agua superficial con presencia de material oleoso con característica similar a hidrocarburo, que se encontraron contenidos en una madera que cruza el flujo de agua.

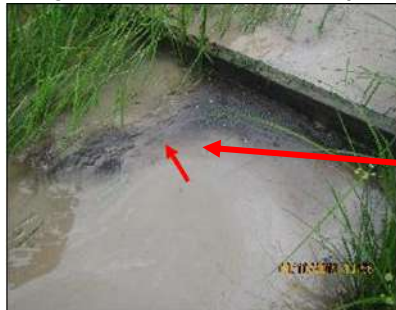
## Fotografía n.º 9 del Informe de Supervisión n.º 441-2019-OEFA/DSEM-CHID:

Foto N° 9: Agua superficial con presencia de material oleoso con característica similar a hidrocarburo, que se encontraron contenidos en una madera que cruza el flujo de agua.

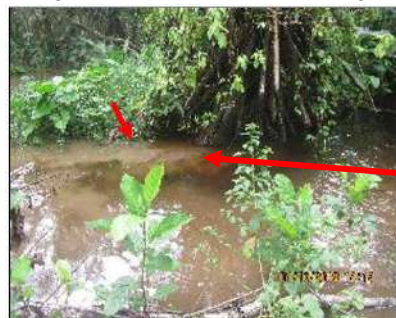
## Fotografía n.º 11 del Informe de Supervisión n.º 441-2019-OEFA/DSEM-CHID:

Foto N° 11: Presencia de material oleoso con característica similar a hidrocarburo en la confluencia de las quebradas Soldadococha y Sabaloyacu.

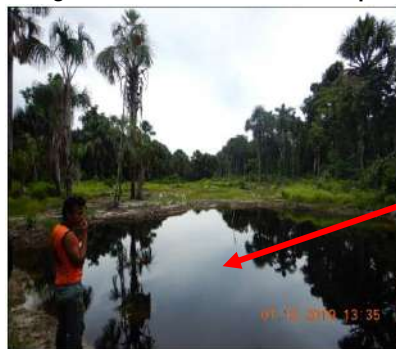
## Fotografía n.º 15 del Informe de Supervisión n.º 441-2019-OEFA/DSEM-CHID:

Foto N° 15: Presencia de material oleoso con característica similar a hidrocarburo en la confluencia de las quebradas Soldadococha y Sabaloyacu.

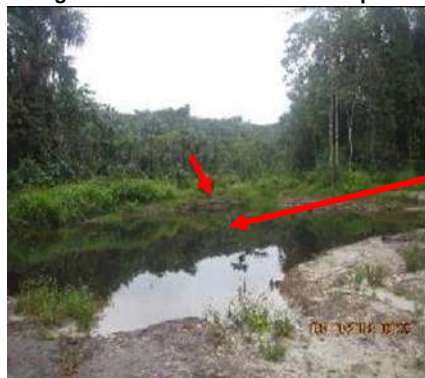
Fotografía n.º 16 del Informe de Supervisión n.º 441-2019-OEFA/DSEM-CHID:

Iridiscencias de hidrocarburos en el  
agua, y presencia de vegetación (flora)

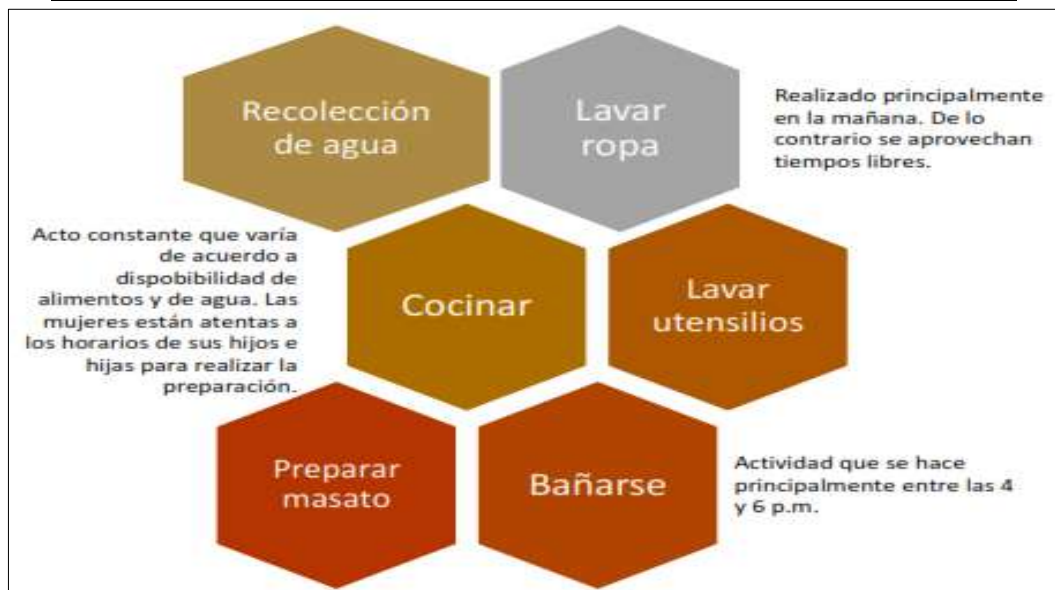
**Imagen n.º 35: Principales actividades desarrolladas por la población**

Para graficar lo señalado, el Informe de Supervisión presentó el siguiente gráfico con las actividades que se desarrollan en el área en cuestión:

En base a lo previamente expuesto, ante un eventual contacto de los hidrocarburos presentes en los sedimentos con los macrobentos, perifiton y peces del canal de flotación, de la quebrada Sabaloyacu, la quebrada Soldado Cocha y la quebrada sin nombre, ello ocasiona daños potenciales a la salud de las personas expuestas a su consumo.

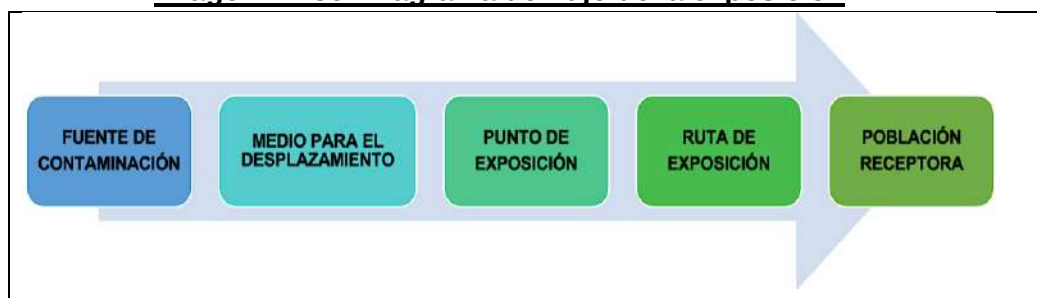
**Imagen n.º 36: Diagrama de flujo de la exposición**

En esa línea, la exposición se describe mediante la vía de exposición<sup>99</sup>, mecanismo por el que se produce el contacto entre el agente y la persona expuesta. La Agencia para Sustancias Tóxicas y el Registro de Enfermedades (en lo sucesivo, **ATSDR**), agencia federal de salud pública del Departamento de Salud y Servicios Humanos de los Estados Unidos define una vía de exposición<sup>100</sup> como el proceso por el cual una persona está expuesta a contaminantes que se originan de alguna fuente de contaminación. Para que la exposición ocurra, debe existir una vía de exposición completa, la cual se grafica de la siguiente manera:

A su vez, según la ATSDR una vía de exposición completa<sup>102</sup> consta de los siguientes cinco (5) elementos:

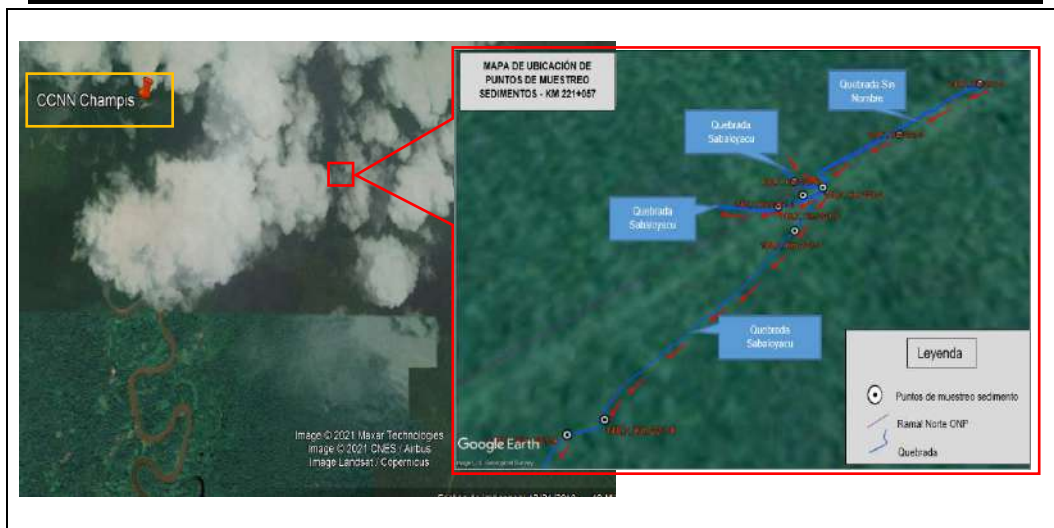
**Imagen n.º 39: Mapa de ubicación de puntos de muestreo de sedimentos**

Con la finalidad de establecer la ruta de exposición descrita en el cuadro precedente, en el siguiente mapa, en el cual se muestra la ubicación de la Comunidad Chapis, las quebradas afectadas por el derrame y los puntos de muestreo de sedimentos donde se detectaron excedencias:

En consecuencia, de todo lo expuesto, ha quedado acreditado que el administrado no descontaminó el área impactada por los derrames de petróleo crudo ocurridos
