RESOLUCION DIRECTORAL N° 000156-2021-DGPA/MC

Asunto : REMISIÓN DEL INFORME DE INSPECCIÓN AL SITIO ARQUEOLÓGICO LA CRUZ, UBICADO EN EL DISTRITO DE ANCÓN, PROVINCIA Y DEPARTAMENTO DE LIMA

INFORME DE INSPECCIÓN N° 003 -2021-HCC-DCS-VMPCIC-MC

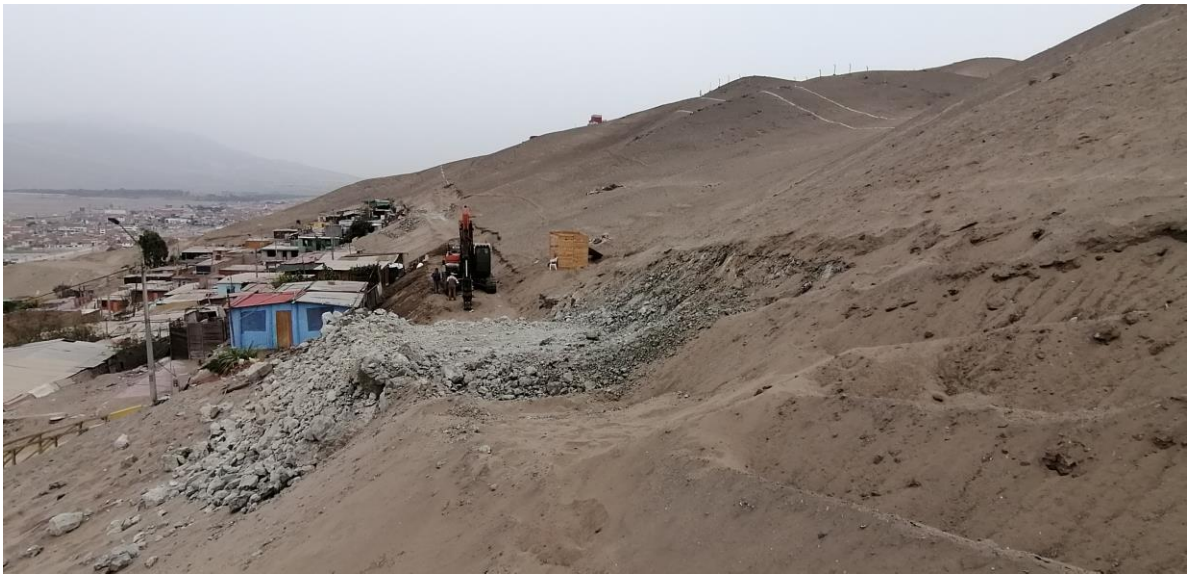
Trocha de acceso colindante al Sitio Arqueológico La Cruz, la misma que pretende ser extendida hacia el monumento arqueológico prehispánico.

Orientación del trazo demarcado, al interior del Sitio Arqueológico, que determina la intención de continuar con la habilitación de la tocha de acceso.

Vista al interior del Sitio Arqueológico La Cruz donde se observa las demarcaciones realizadas al interior del monumento arqueológico prehispánico.

Vista de la demarcación con cal, en la parte superior de la ladera noreste del Sitio Arqueológico La Cruz.
