RESOLUCION DIRECTORAL N° 000084-2022-DGPA/MC

ARTÍCULO PRIMERO.- DETERMINAR la Protección Provisional del Paisaje Arqueológico Camino Prehispánico Santa Elena – Pacasmayo, ubicado en el distrito y provincia de Pacasmayo, departamento La Libertad, por el plazo de dos años, prorrogable por el mismo periodo, de acuerdo a lo señalado en el Plano Perimétrico con código PPROV-034-MC-DGPA-DSFL-2022 WGS84, el cual presenta las siguientes coordenadas:
Zona: 17 S
Área: 77 109.21 m² (7.7109 ha)
Perímetro: 6 996.45 m

Asunto : INFORME TÉCNICO DE VIABILIDAD DE LA DETERMINACIÓN DE LA PROTECCION PROVISIONAL DEL PAISAJE ARQUEOLÓGICO CAMINO PREHISPÁNICO SANTA ELENA - PACASMAYO, DISTRITO Y PROVINCIA DE PACASMAYO, DEPARTAMENTO LA LIBERTAD.

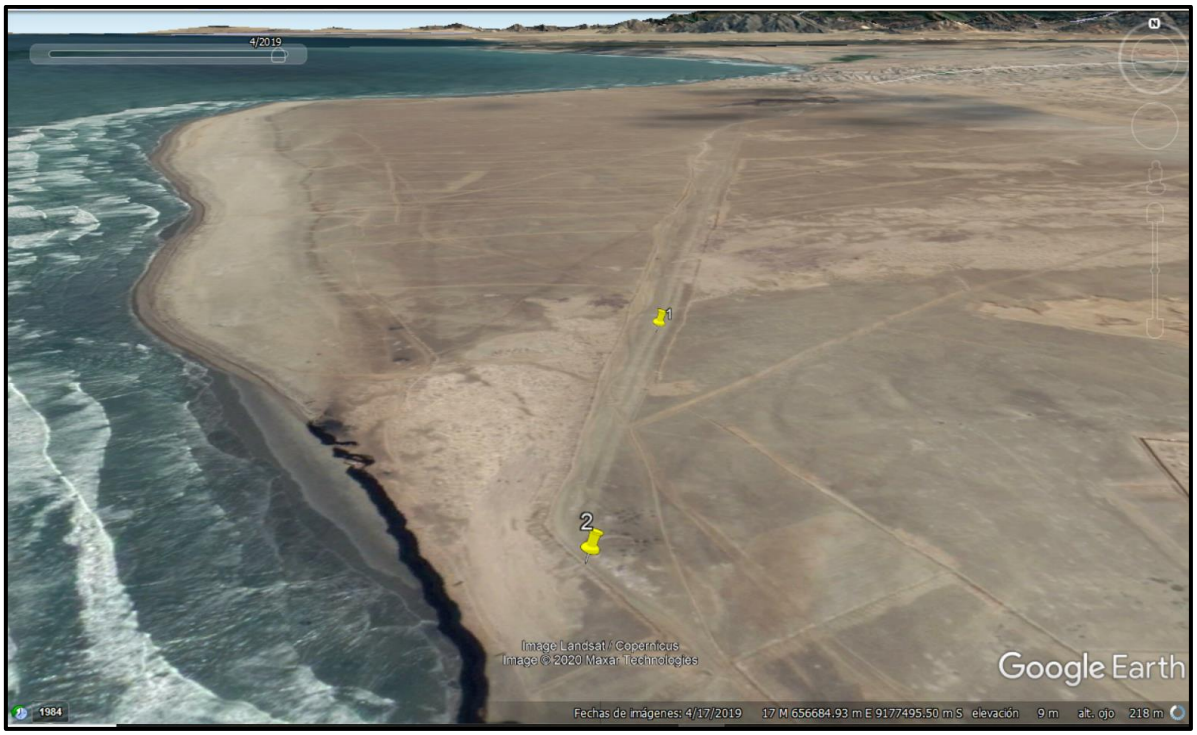
Imagen 03. Vista panorámica del camino prehispánico Santa Elena – Pacasmayo. Imagen del mes de abril del 2019. Se puede apreciar la proyección del camino prehispánico de norte a sur. Los puntos señalados 1 y 2 corresponde a la longitud de la afectación

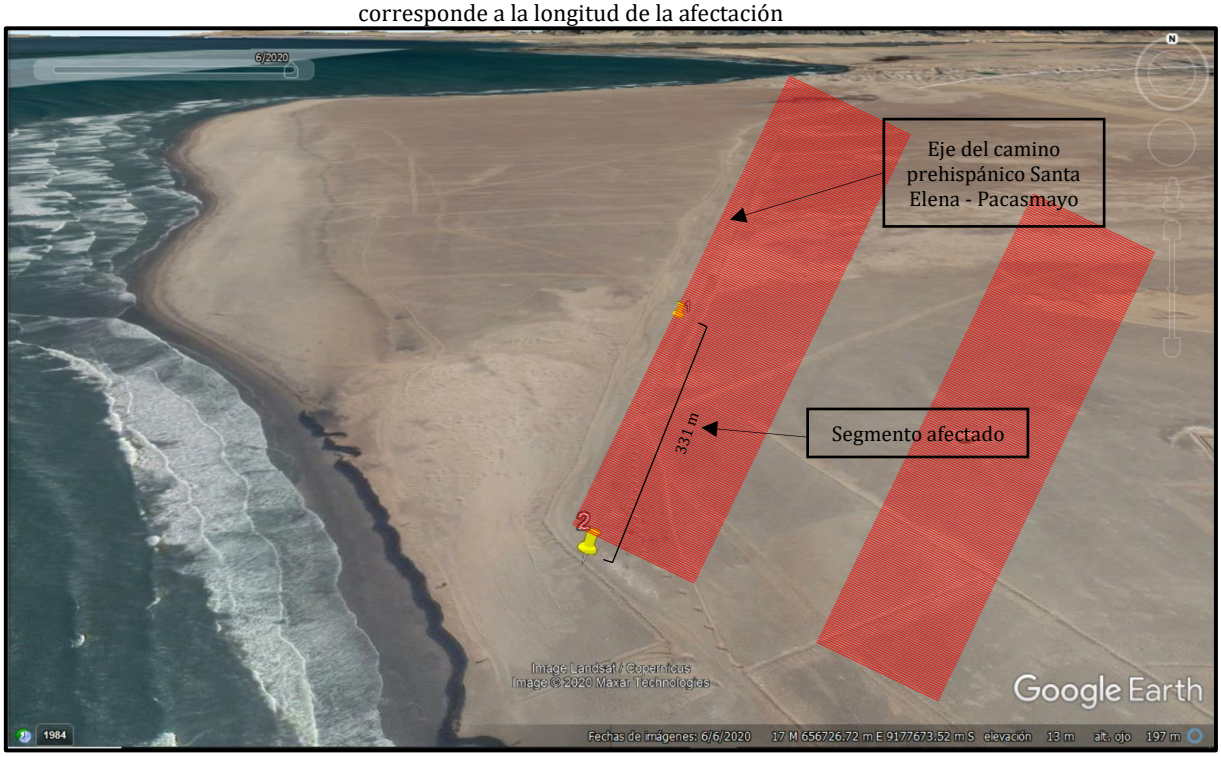
Imagen 04. Vista panorámica del camino prehispánico Santa Elena – Pacasmayo. Imagen del mes de junio del 2020. Se puede apreciar la proyección del camino prehispánico de norte a sur. Los puntos señalados 1 y 2 corresponde a la longitud de la afectación

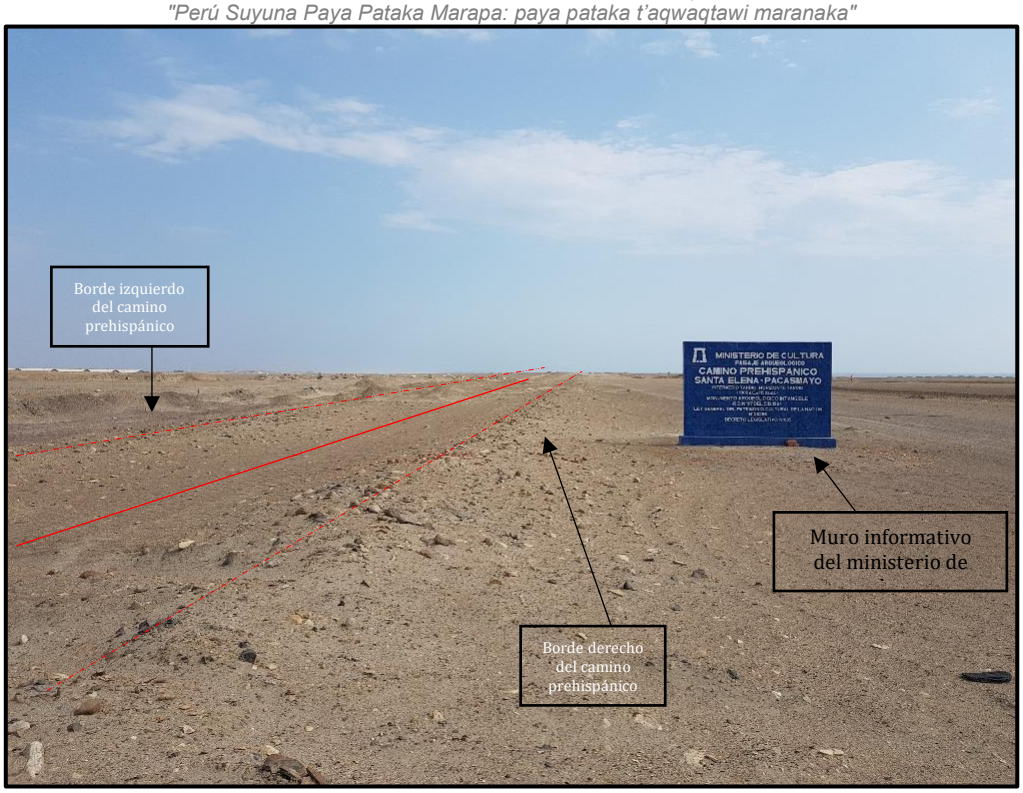
Foto 01. Al lado izquierdo del muro de identificación se encuentra el camino prehispánico Santa Elena – Pacasmayo. Vista de norte a sur. La línea roja es el eje del camino prehispánico.

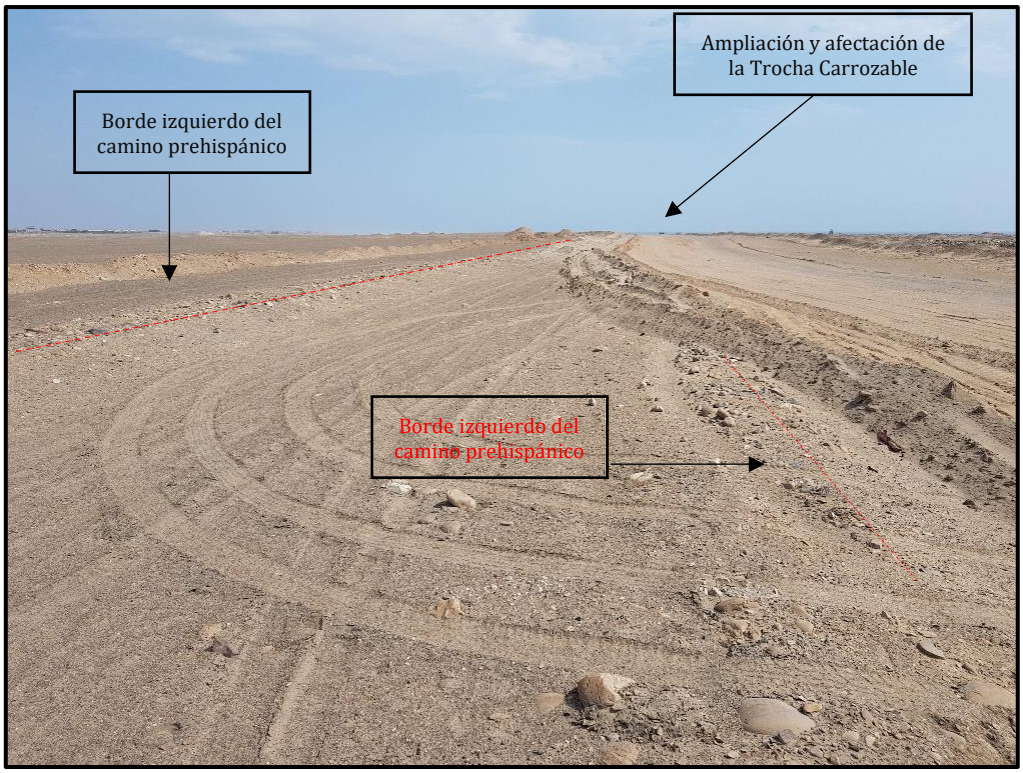
Foto 02. Inicio de la afectación del camino prehispánico. Se puede observar el bordo izquierdo del camino y parte del borde derecho. Se observa en la parte derecha de la fotografía la ampliación de la trocha carrozable producto de la ejecución de la obra en cuestión. Vista Norte a Sur

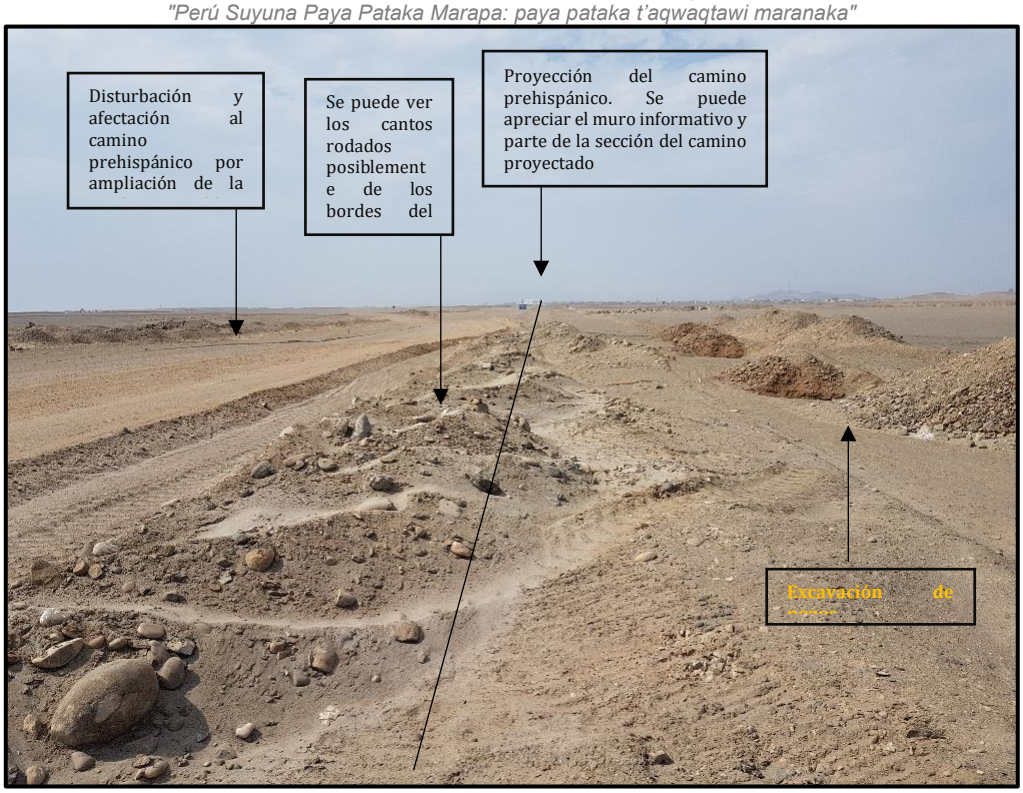
Foto 03. Vista de sur a norte. Proyecto el camino prehispánico. Se puede verificar la afectación y disturbación de los componentes arquitectónicos como los cantos rodados que probablemente pertenecían a los bordes del camino. Al lado izquierdo se puede observar excavaciones de pozos que también afectaron al camino prehispánico.

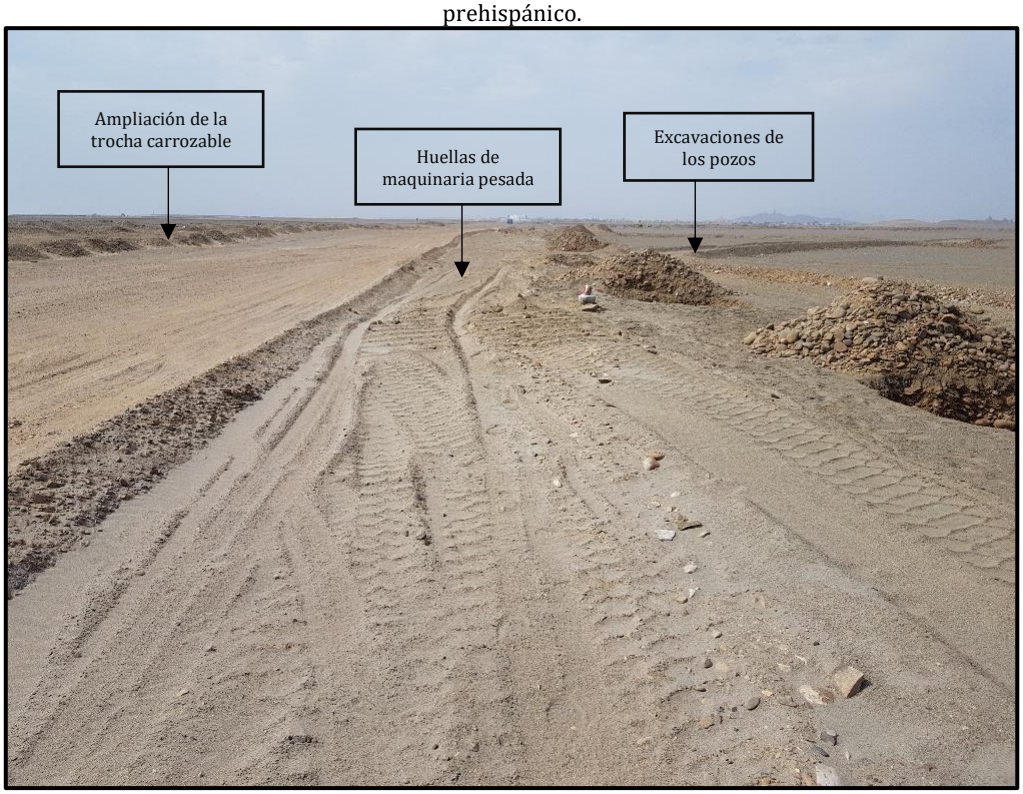
Foto 04. Ampliación de la trocha carrozable y la excavación de los pozos. Se aprecia huellas de maquinaria pesada en la proyección del camino prehispánico.
