RESOLUCION DIRECTORAL N° 000165-2022-DGPA/MC

ARTÍCULO PRIMERO.- DETERMINAR la Protección Provisional del Sitio Arqueológico Viña Vieja 3 Sector A y B, ubicado en el distrito de El Carmen, provincia de Chincha y departamento de Ica, por el plazo de dos años, prorrogable por el mismo plazo; de acuerdo con el Plano Perimétrico con código PPROV-072-MC-DGPA-DSFL-2022 WGS84, presenta las siguientes coordenadas:

INFORME N° 000196-2022-DGPA-ARD/MC

INFORME N° 000968-2022-DSFL/MC

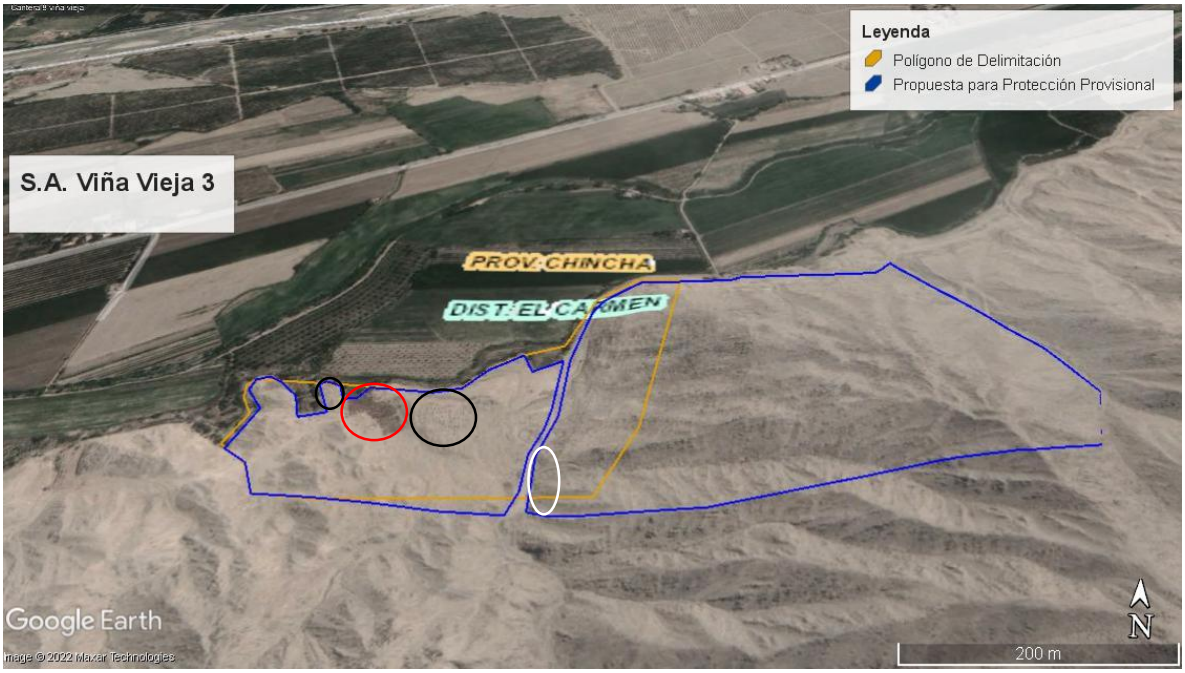
Imagen satelital 01: Vista satelital de la propuesta de poligonal de los sectores A y B para la Protección provisional del S.A. Viña Vieja 3. Polígonos Azules, sectores A y B del Sitio Arqueológico. Polígono rojo expansión agrícola. Polígono negro, áreas disturbadas (huaqueo), polígono Blanco, área de extracción de material (cantera) de data antigua. (Fuente Google Earth).
