RESOLUCIÓN DIRECTORAL N° 2526-2023-OEFA/DFAI

EXPEDIENTE N°	**:**	1329-2020-OEFA/DFAI/PAS
ADMINISTRADO	**:**	CORPORACIÓN MINERA CASTROVIRREYNA S.A. EN LIQUIDACIÓN
UNIDAD FISCALIZABLE	**:**	EL MILAGRO
UBICACIÓN	**:**	DISTRITO PARAS, PROVINCIA DE CANGALLO, DEPARTAMENTO DE AYACUCHO
SECTOR	**:**	MINERÍA
MATERIAS	**:**	RESPONSABILIDAD ADMINISTRATIVA MULTA

III.1. Hecho imputado Nº 1: El administrado no ejecutó las medidas de cierre de las bocaminas BM-4040 y BM-4090, incumpliendo lo establecido en su instrumento de gestión ambiental

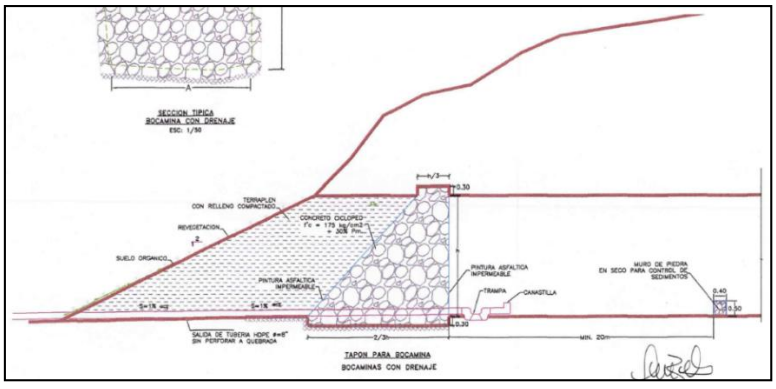
• Para el caso de las bocaminas BM-4040 y BM-4090, se construirá un tapón de concreto con drenaje a 10 metros interior de la bocamina y un muro de piedra para control de sedimentos que estará ubicado a 20 metros al interior del Tapón. El diseño del tapón para bocamina con drenaje se muestra en la figura A-8 del escrito N° 1809014.
(…)"

En la Figura N° A-8: Diseño de cierres típicos para bocaminas, chimeneas y accesos del Anexo 3, presentado mediante Escrito N° 1809014, se observa el diseño del tapón para bocaminas con drenaje, el cual se presenta en la siguiente imagen:

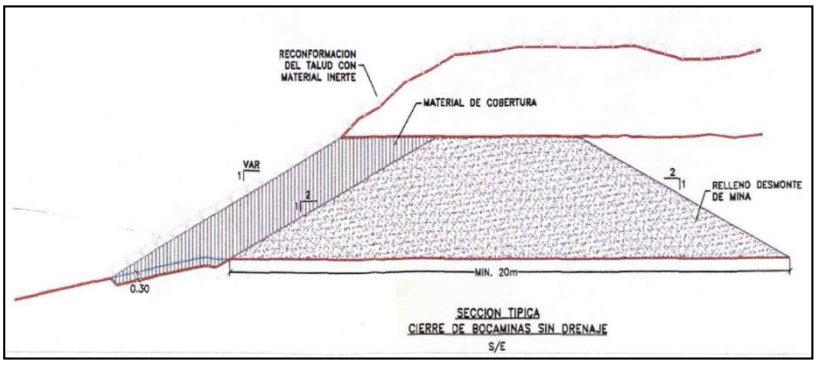
Bocaminas.- *Existen 4 bocaminas, de las cuales 2 tienen drenaje y 2 no tienen drenaje, el talud relleno será de 2H:1V. Las actividades de cierre serán como sigue:*
(…)
• Para el cierre de las bocaminas BM-4160 y BM-4300 sin drenaje, se ha previsto la construcción de un tapón hermético con relleno de desmonte de mina hasta una longitud de 20 m, el cual será compactado, hacia el exterior una capa de material de cobertura y reconformación del talud con material inerte (ver detalle figura A-8).
(…)"

En la Figura N° A-8: Diseño de cierres típicos para bocaminas, chimeneas y accesos del Anexo 3, presentado mediante Escrito N° 1809014, se observa el diseño del tapón para bocaminas con drenaje, el cual se presenta en la siguiente imagen:
