ACUERDO DE CONCEJO N° 031-2023-MDNP/CM

ASUNTO : ESTADO SITUACIONAL DE LA OBRA PIP: "CREACION DEL TERMINAL TERRESTREEN LA CIUDAD DE NUEVO PROGRESO DEL DISTRITO DE NUEVO PROGRESO - PROVINCIA DE TOCACHE - DEPARTAMENTO DE SAN MARTIN" CON CUI N° 2500173

INFORME N° 095 – 2023 – MDNP – GM – SGIDL/CLPV

REFERENCIA : PIP: "CREACION DEL TERMINAL TERRESTRE EN LA CIUDAD DE NUEVO PROGRESO DEL DISTRITO DE NUEVO PROGRESO - PROVINCIA DE TOCACHE - DEPARTAMENTO DE SAN MARTIN" CON CUI N° 2500173

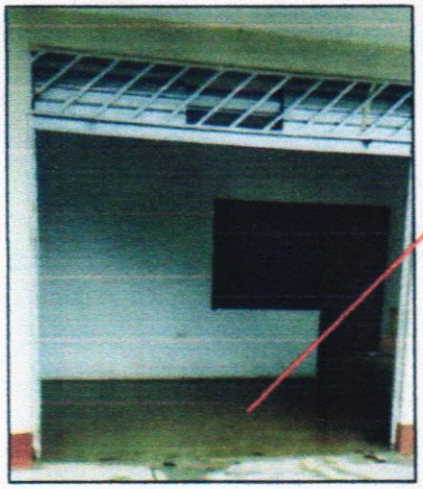
En la vista se evidencia aguas pluviales en la zona interior de la oficina por posibles causas de inexistencia de un drenaje pluvial. Y el color del piso no coincide con lo indicado en el presupuesto de obra.

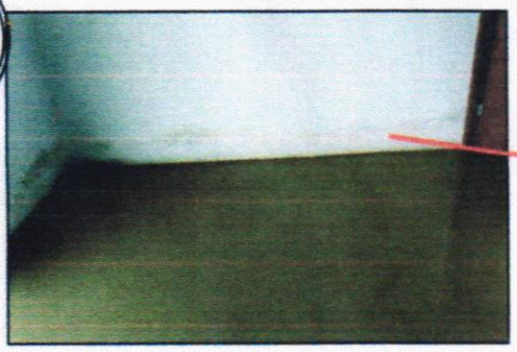
Humedecimiento den las paredes zona baja por causa de aguas pluviales.

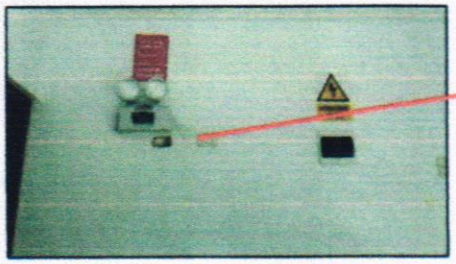
Falta de aparatos eléctricos.

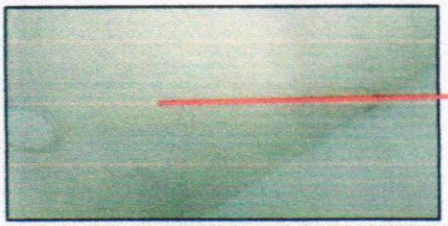
Mala instalación de la luminaria.

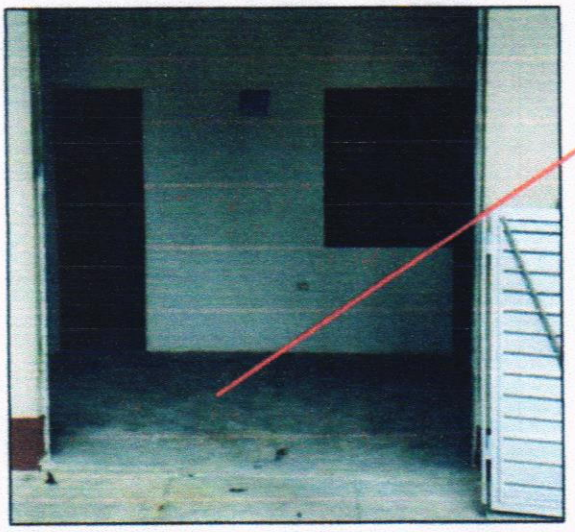
En la vista se evidencia que el color del piso no coincide con lo indicado en el presupuesto de obra.

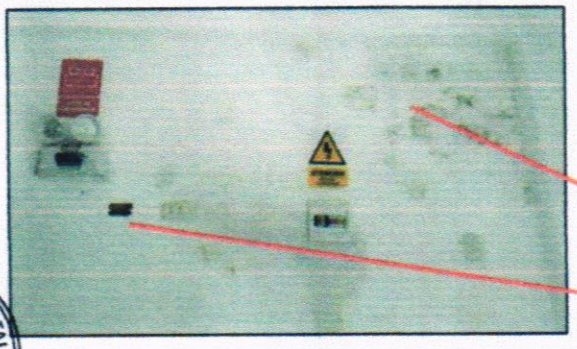
En la vista se evidencia humedecimiento de las paredes y falta de interruptores.

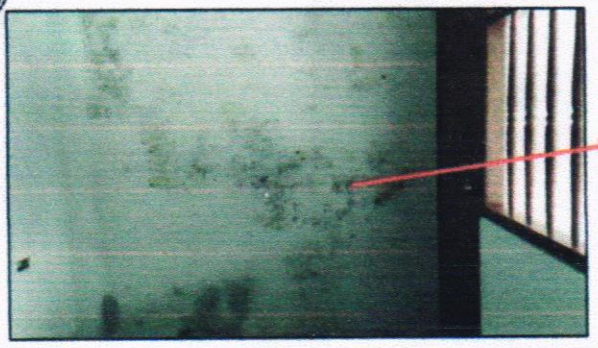
En la vista se evidencia humedecimiento de las paredes y falta de interruptores.

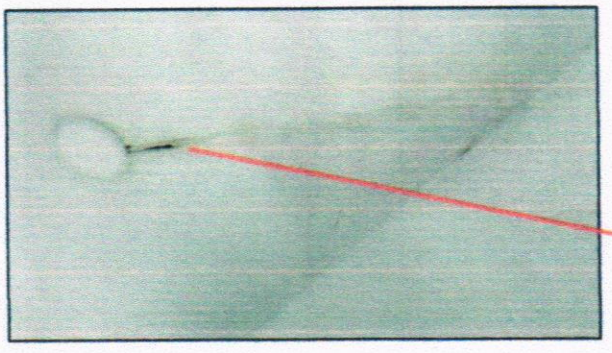
Mala instalación de la luminaria.

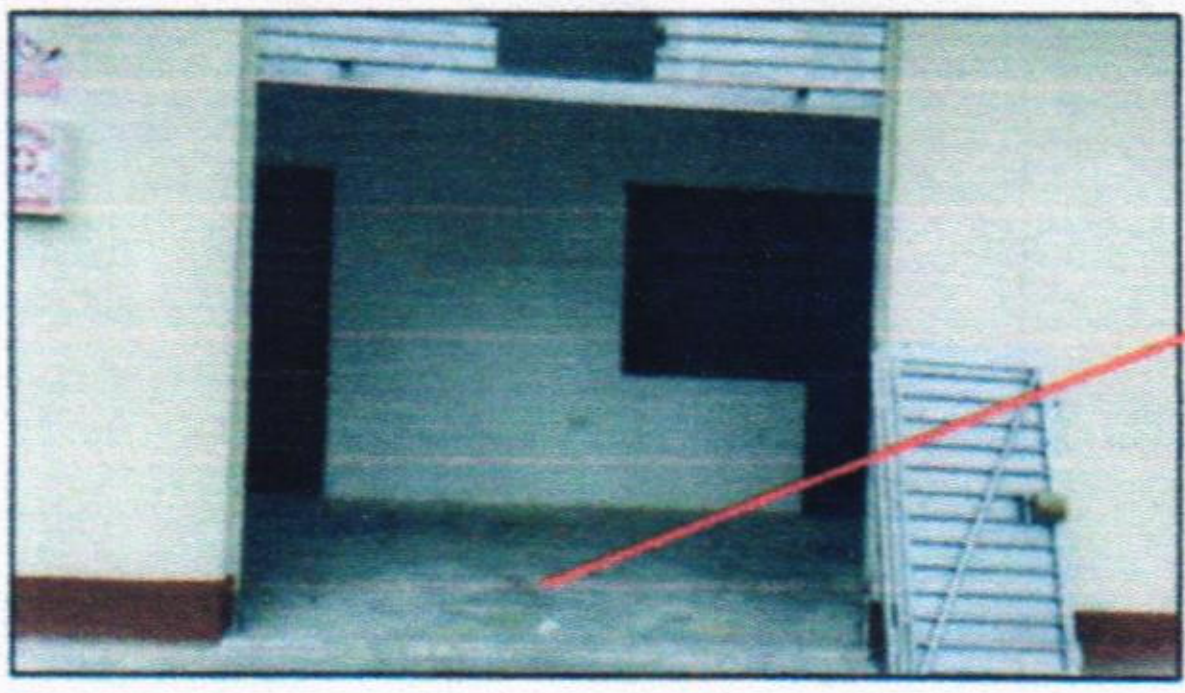
En la vista se evidencia que el color del piso no coincide con lo indicado en el presupuesto de obra.

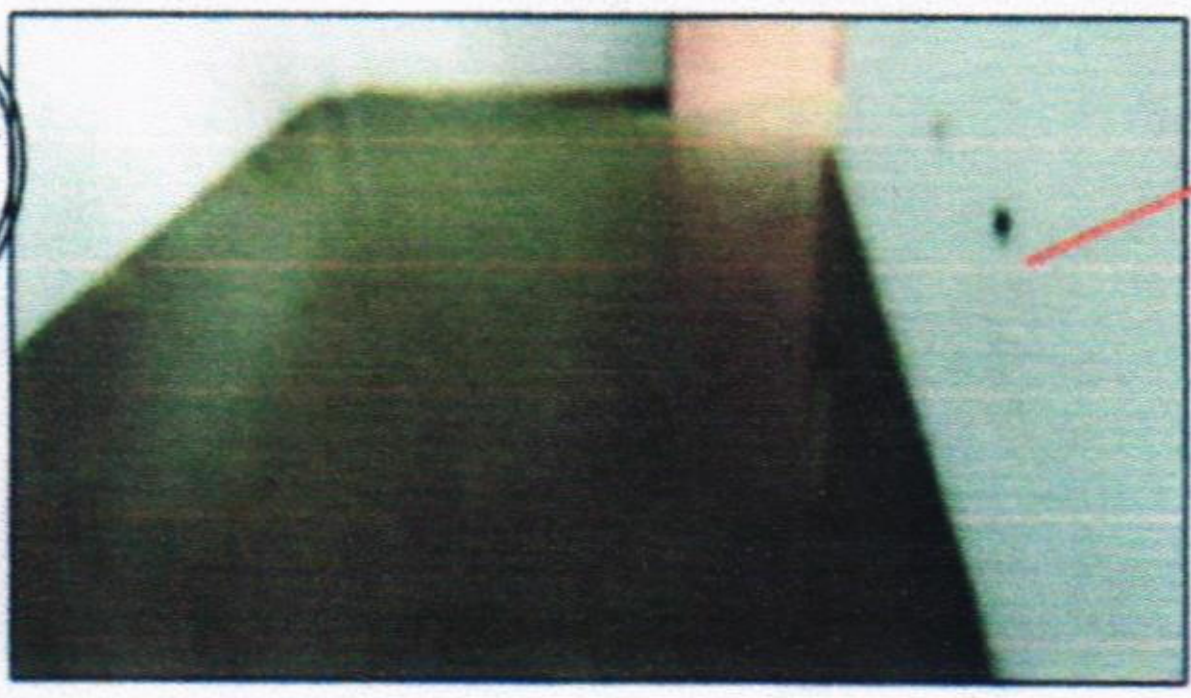
Falta de aparatos eléctricos.

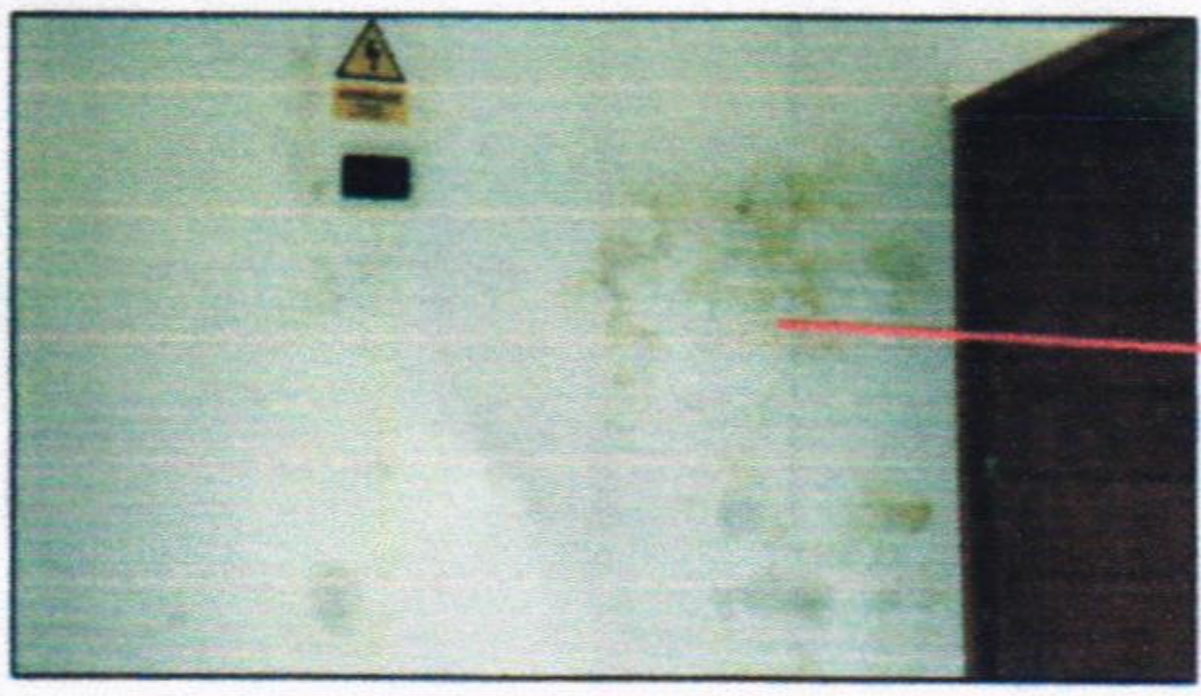
En la vista se evidencia humedecimiento de las paredes.

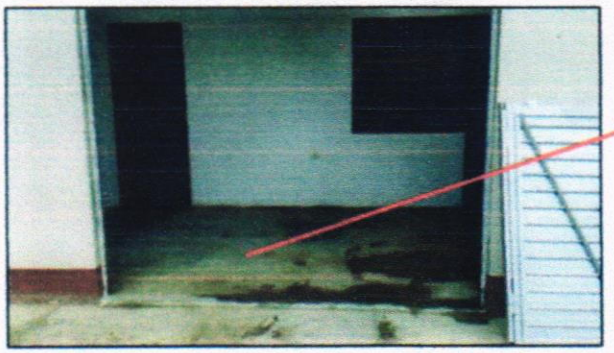
En la vista se evidencia que el color del piso no coincide con lo indicado en el presupuesto de obra.

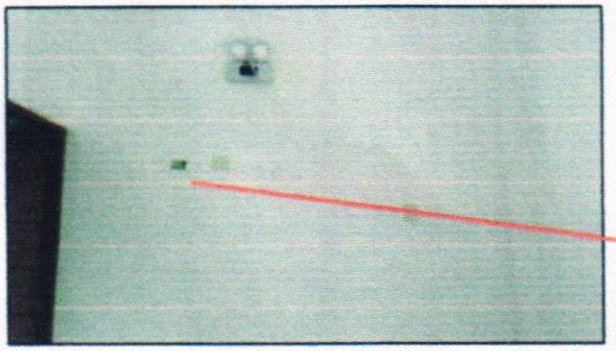
Falta de aparatos eléctricos.

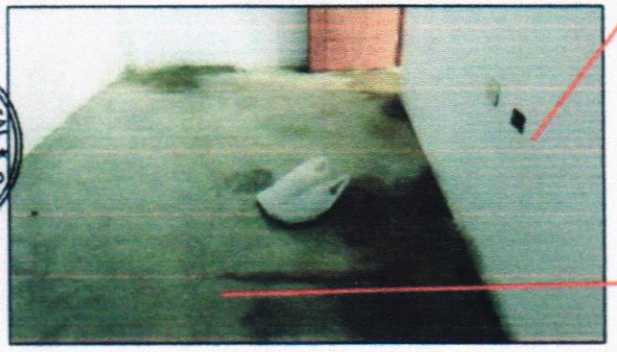
En la vista se evidencia que el color del piso no coincide con lo indicado en el presupuesto de obra. Y fisuras en el piso.

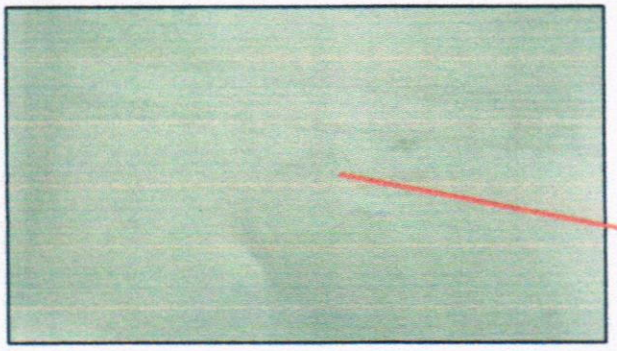
En la vista se evidencia humedecimiento de las paredes.

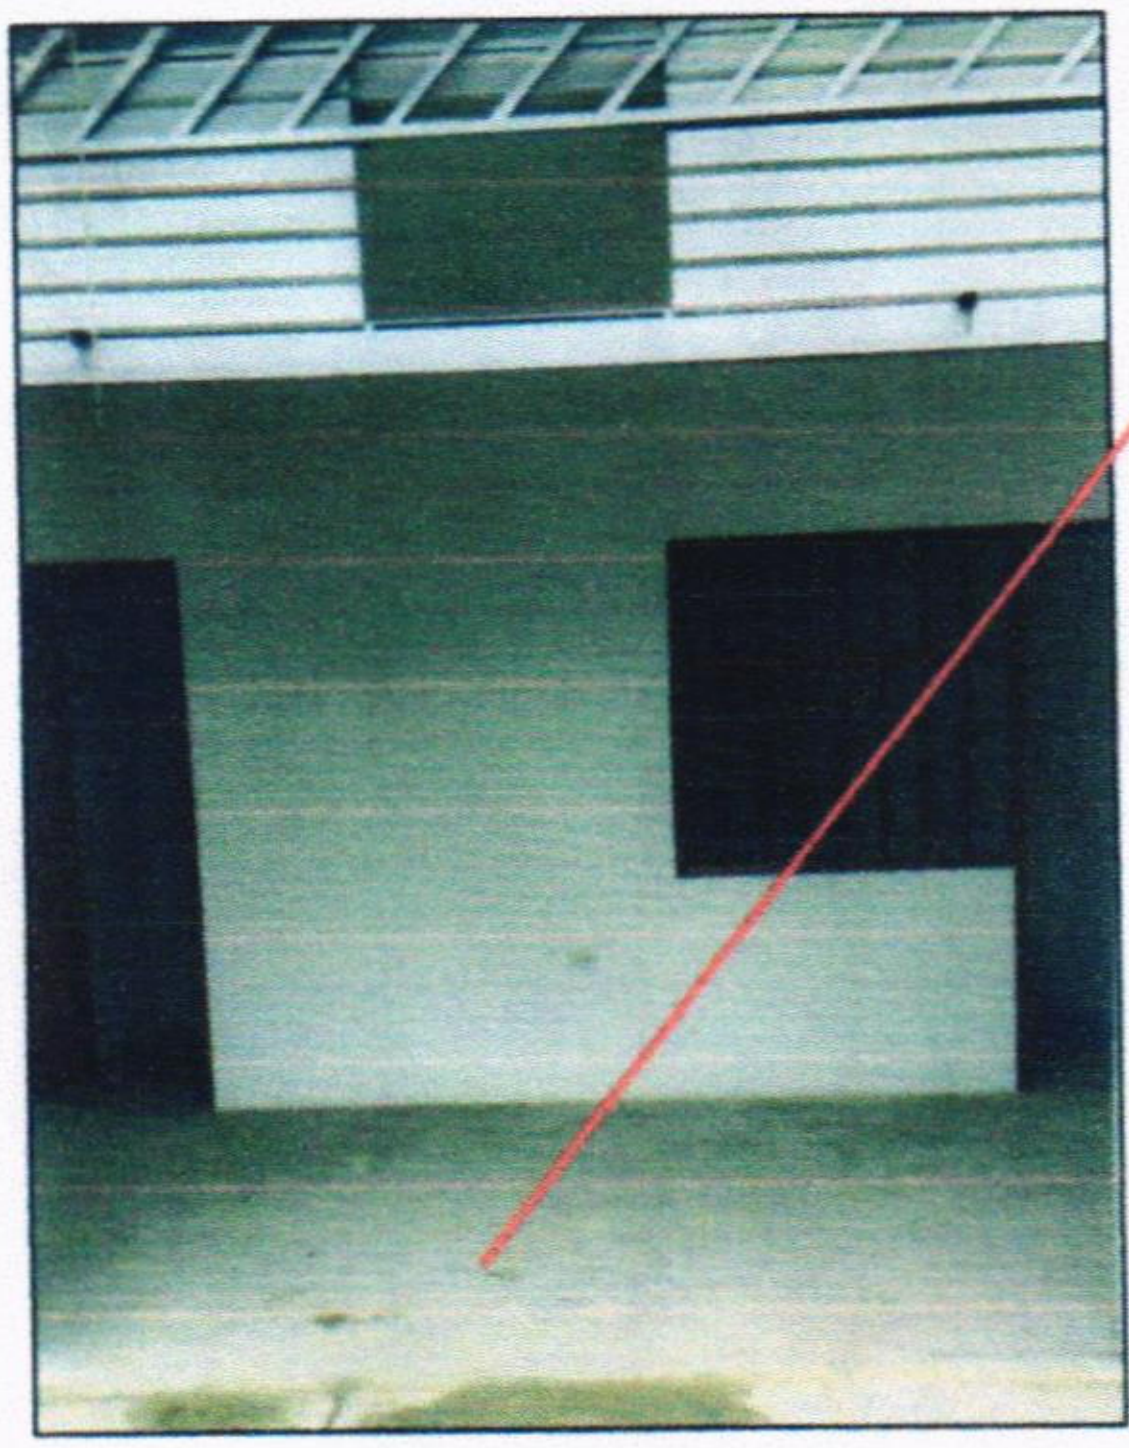
En la vista se evidencia que el color del piso no coincide con lo indicado en el presupuesto de obra.

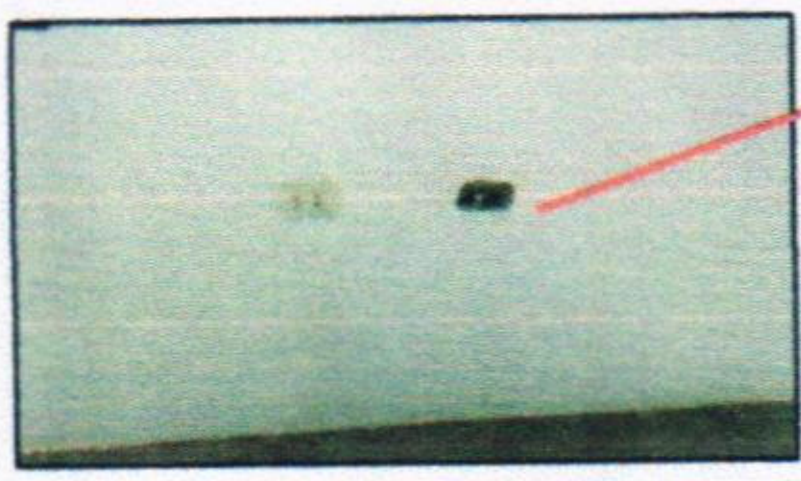
Falta de aparatos eléctricos.

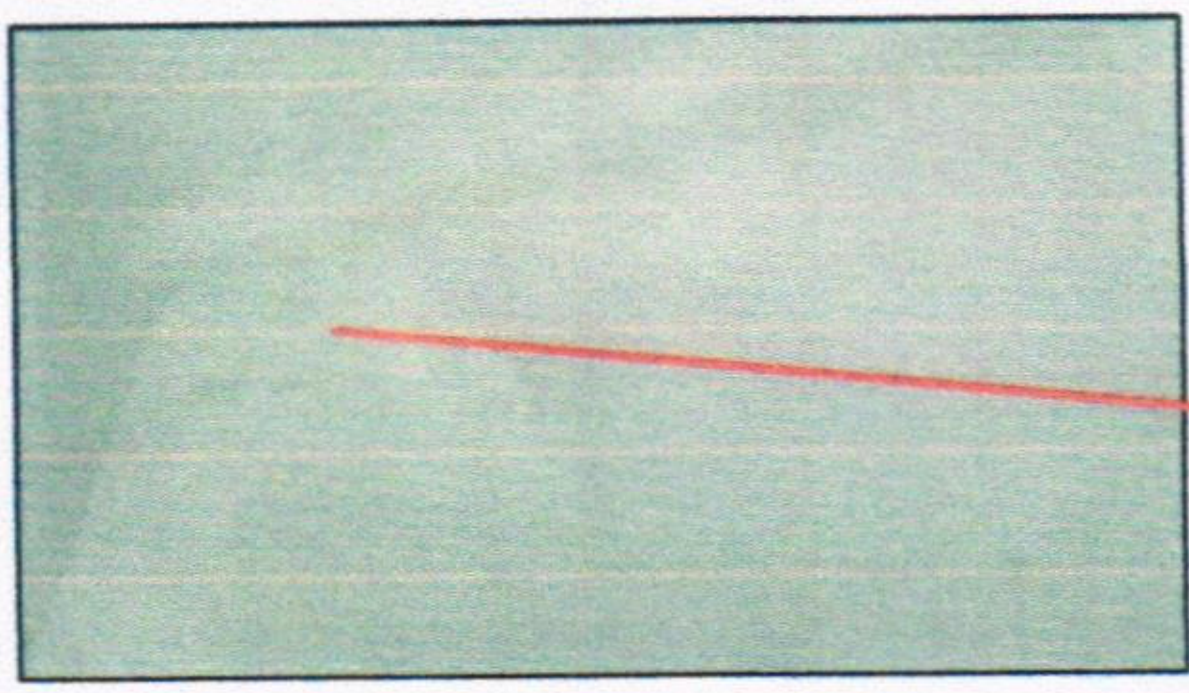
En la vista se evidencia humedecimiento de las paredes.

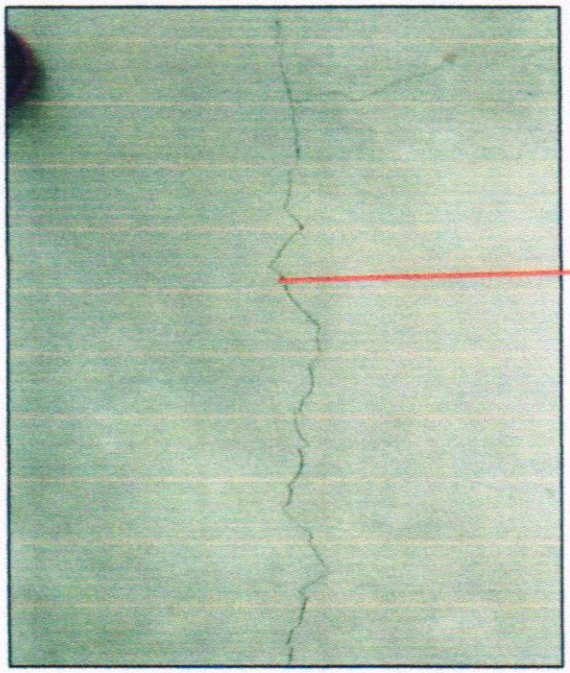
En la vista se evidencia que el color del piso no coincide con lo indicado en el presupuesto de obra. Y fisuras en el piso.

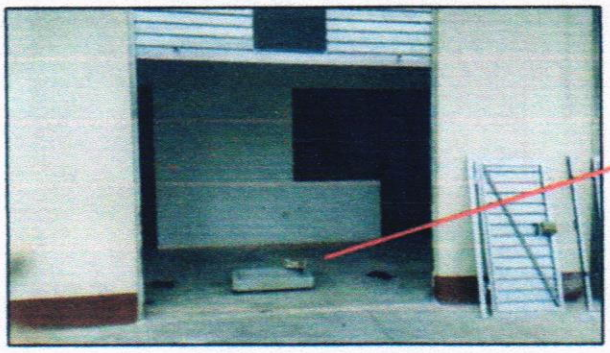
En la vista se evidencia que el color del piso no coincide con lo indicado en el presupuesto de obra.

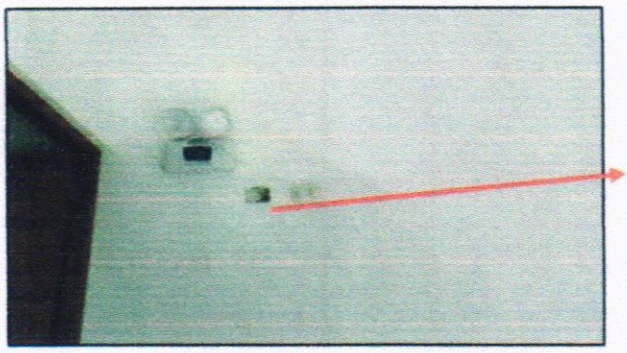
Falta de aparatos eléctricos.

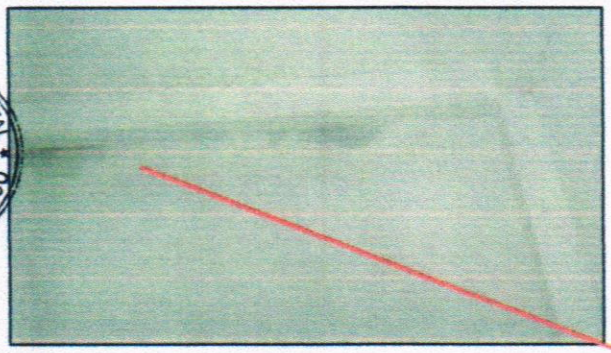
En la vista se evidencia humedecimiento de las paredes.

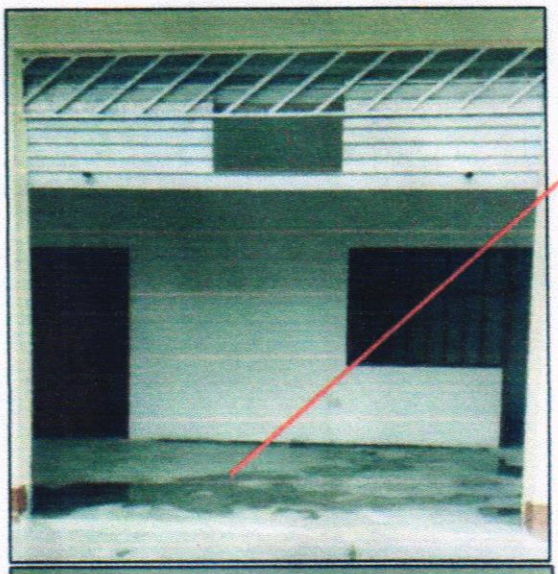
En la vista se evidencia que el color del piso no coincide con lo indicado en el presupuesto de obra.

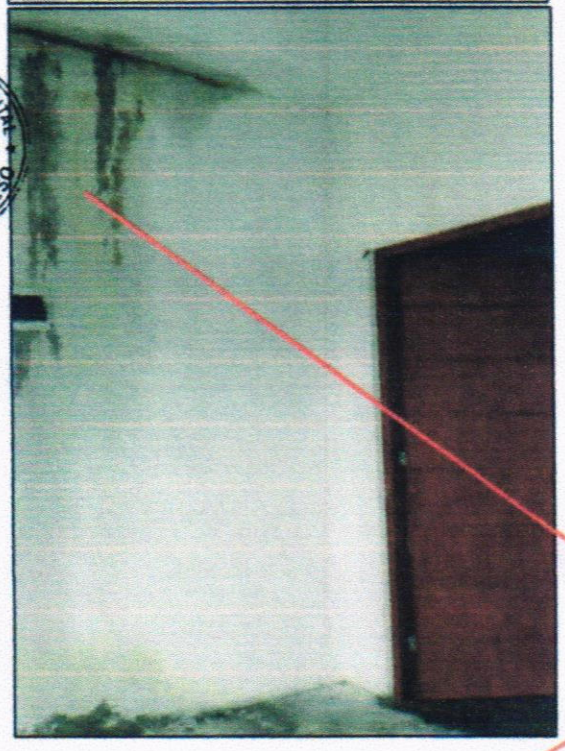
En la vista se evidencia humedecimiento y filtraciones de las paredes.

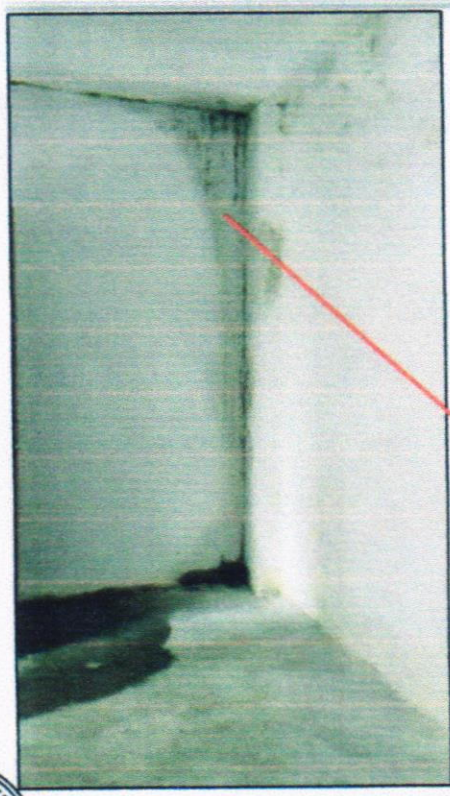
En la vista se evidencia humedecimiento y filtraciones en las paredes.

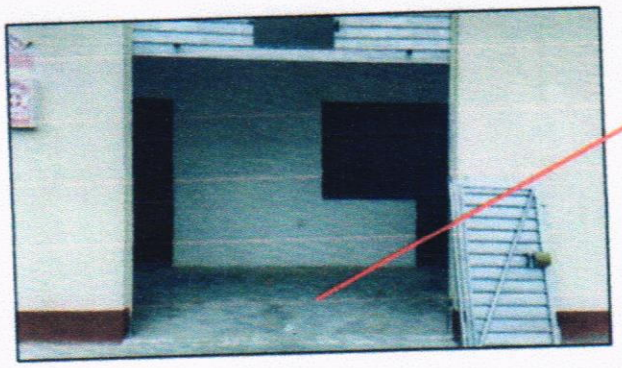
En la vista se evidencia que el color del piso no coincide con lo indicado en el presupuesto de obra.

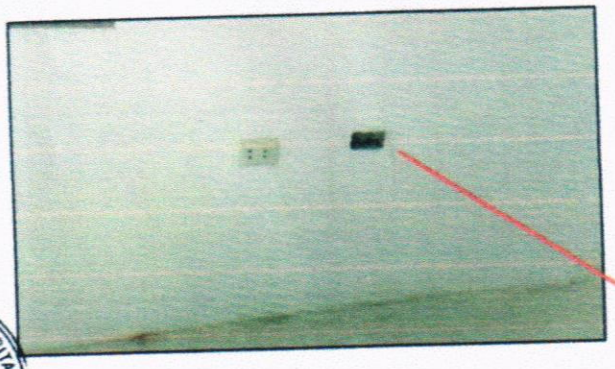
Falta de aparatos eléctricos.

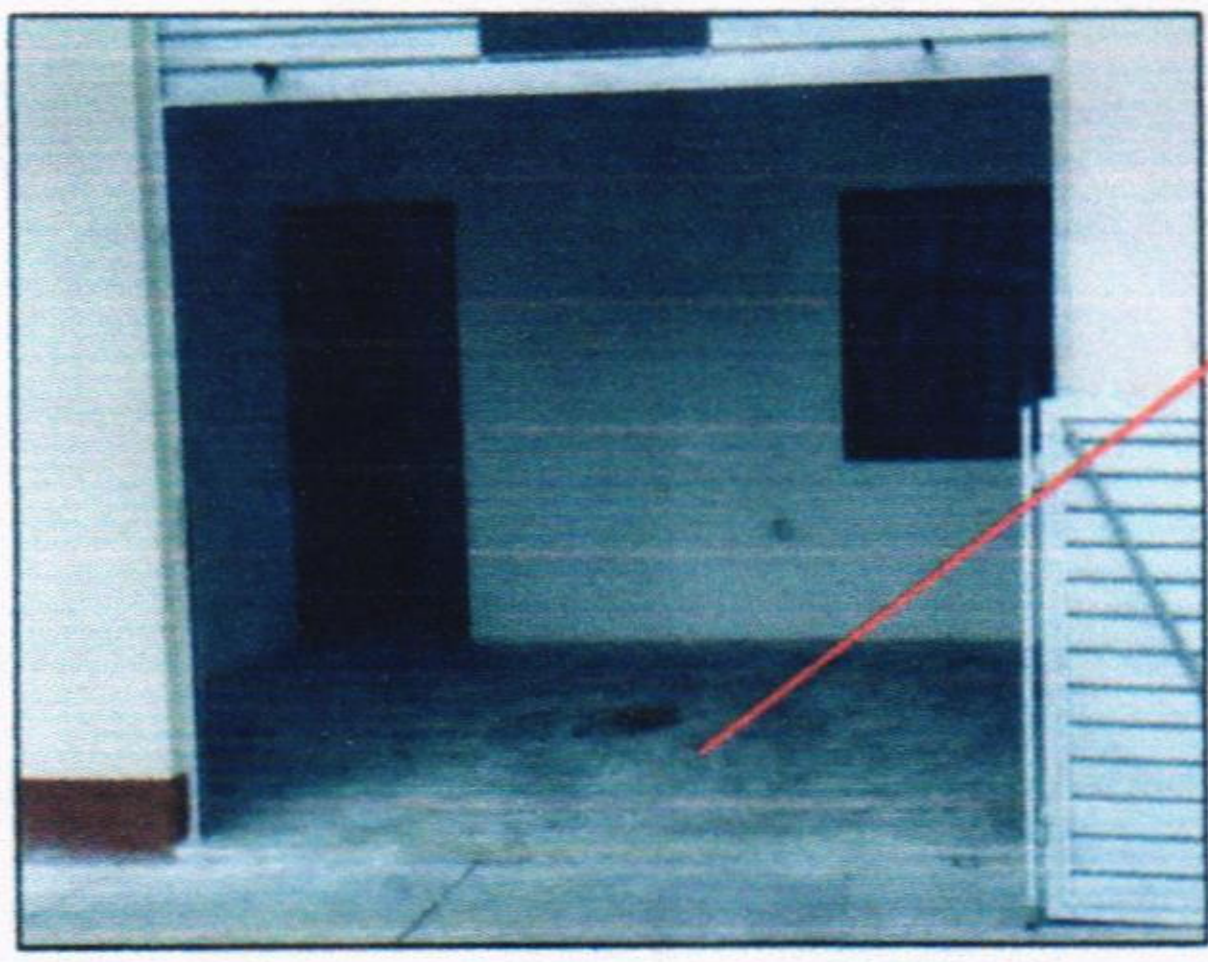
En la vista se evidencia que el color del piso no coincide con lo indicado en el presupuesto de obra.

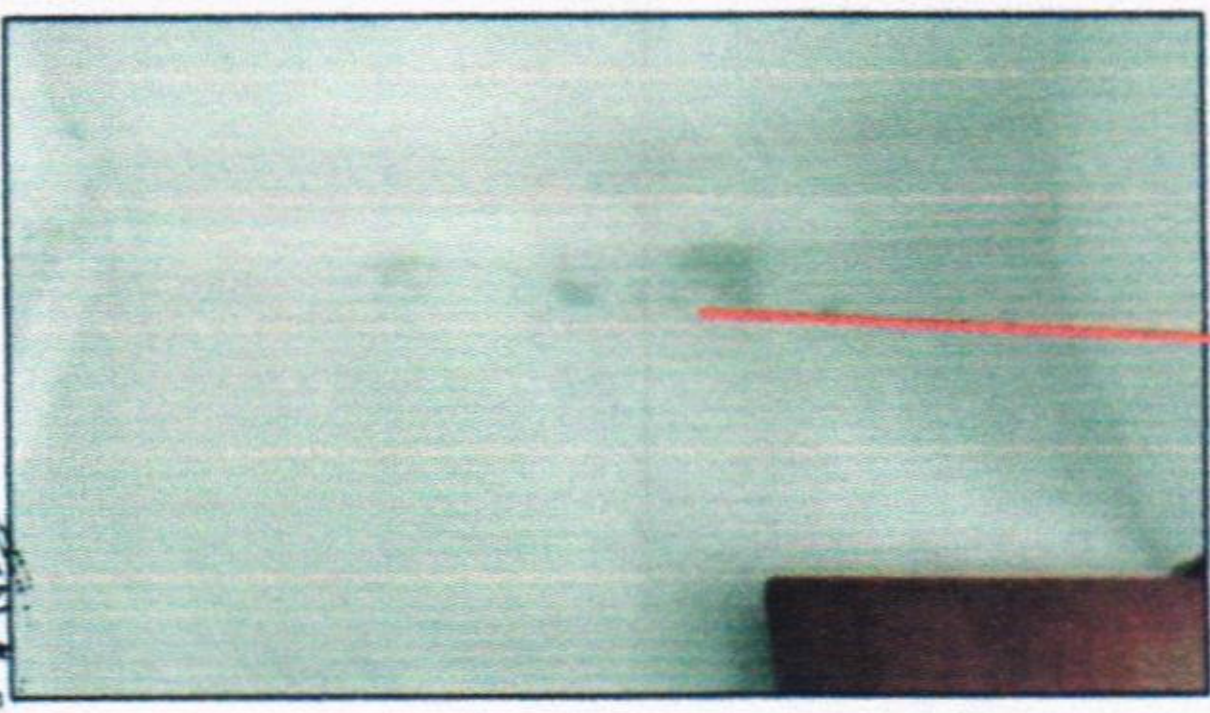
En la vista se evidencia humedecimiento en las paredes.

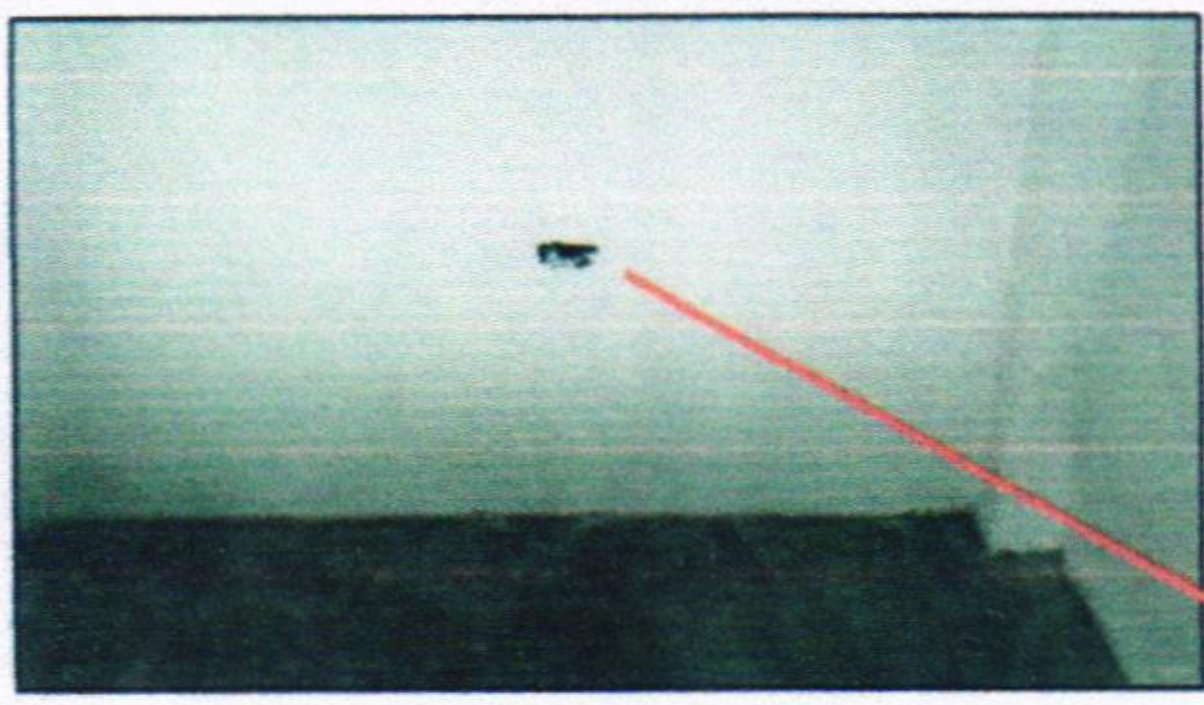
Falta de aparatos eléctricos.

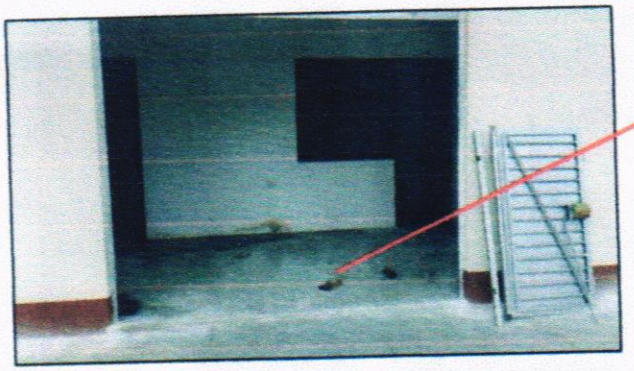
En la vista se evidencia que el color del piso no coincide con lo indicado en el presupuesto de obra.

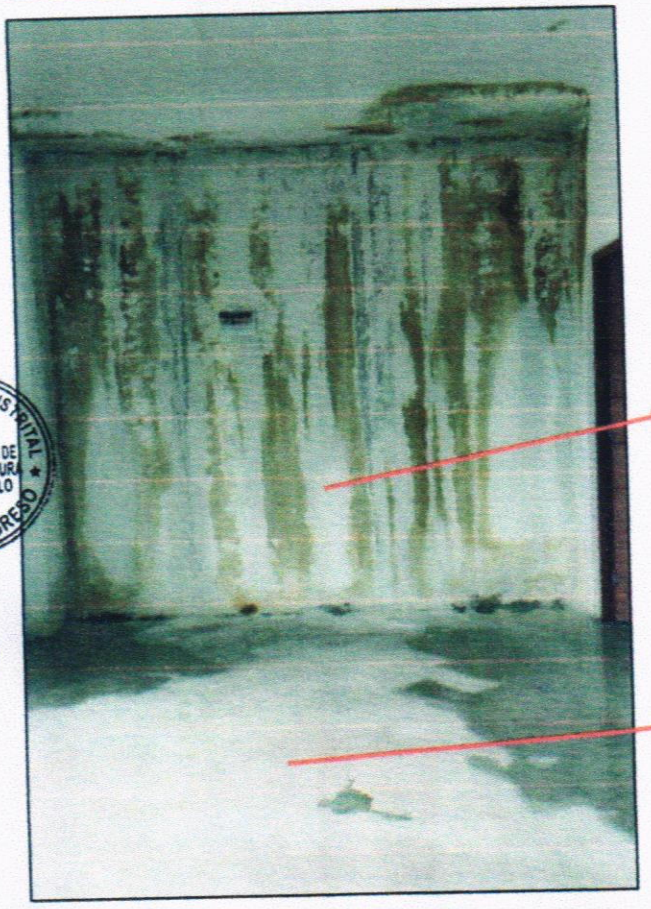
En la vista se evidencia fisuras, humedecimiento y filtraciones en las paredes, vigas y columnas.

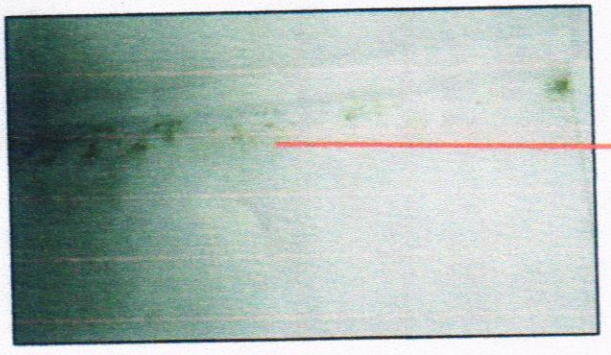
En la vista se evidencia fisuras, humedecimiento en las paredes, vigas.

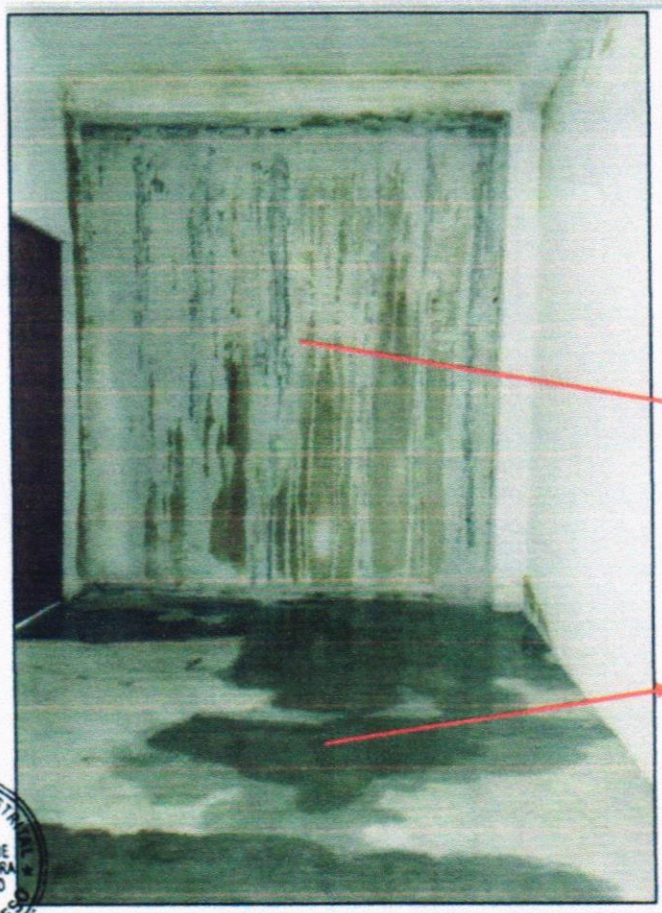
En la vista se evidencia fisuras, humedecimiento y filtraciones en las paredes, vigas y columnas.

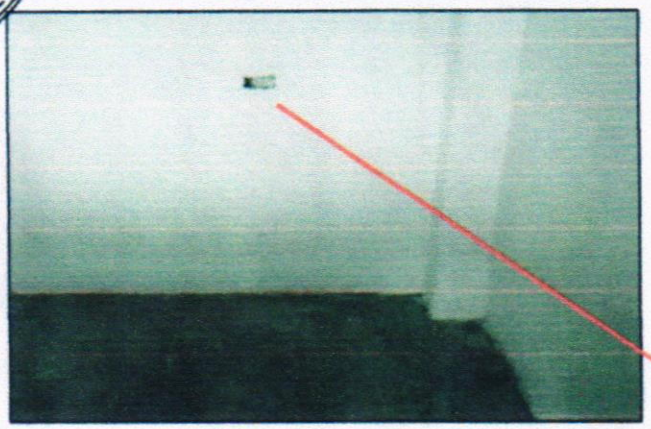
Falta de aparatos eléctricos.

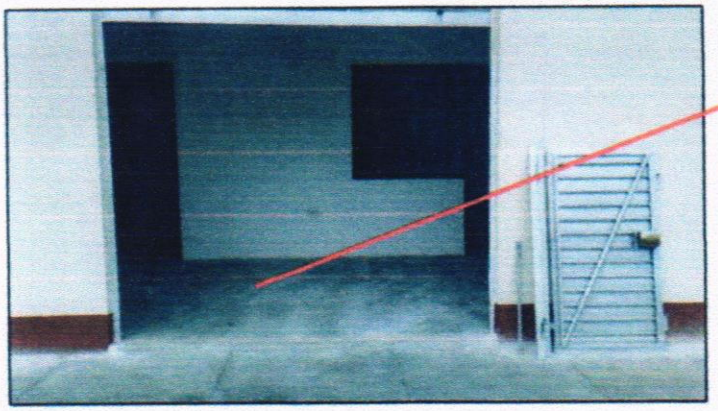
En la vista se evidencia que el color del piso no coincide con lo indicado en el presupuesto de obra.

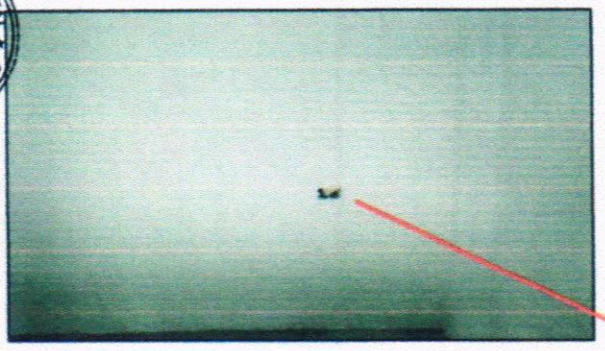
Falta de aparatos eléctricos.

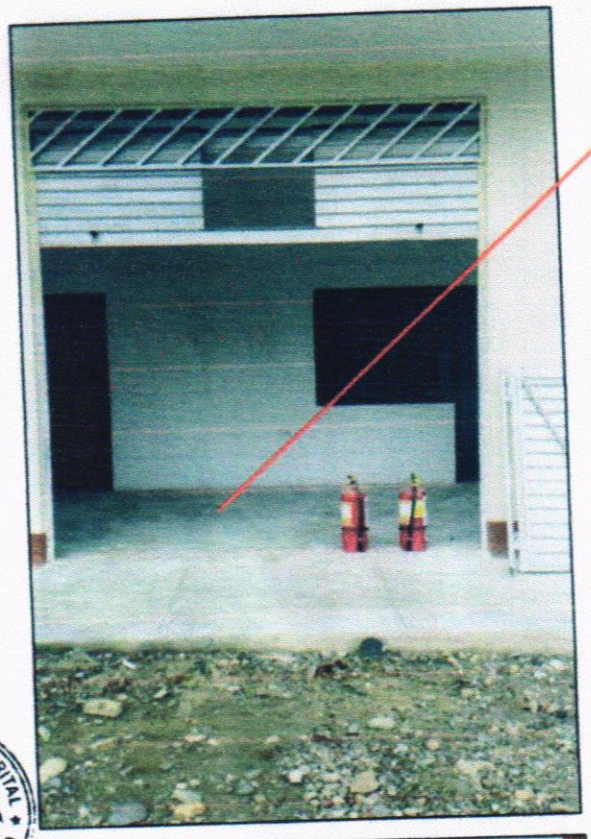
En la vista se evidencia que el color del piso no coincide con lo indicado en el presupuesto de obra.

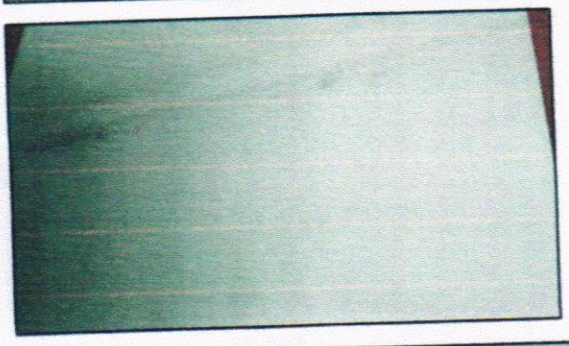
En la vista se evidencia humedecimiento en las paredes.

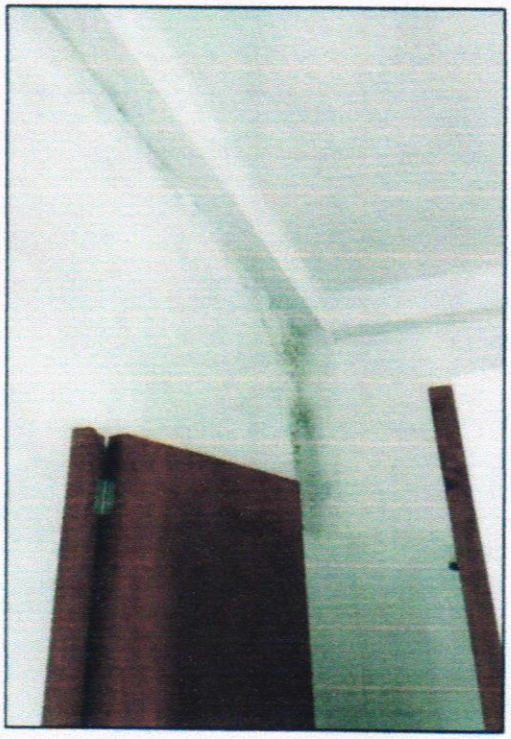
En la vista se evidencia humedecimiento en las paredes.

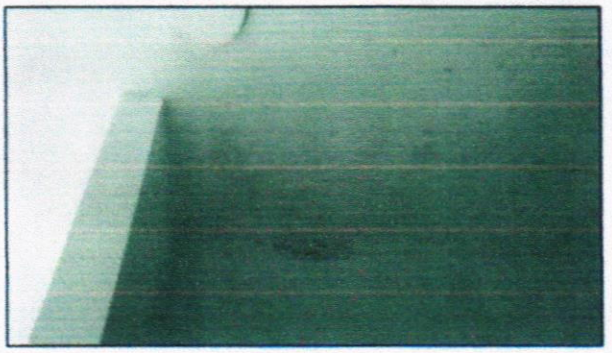
En la vista se evidencia humedecimiento en losa de techo.

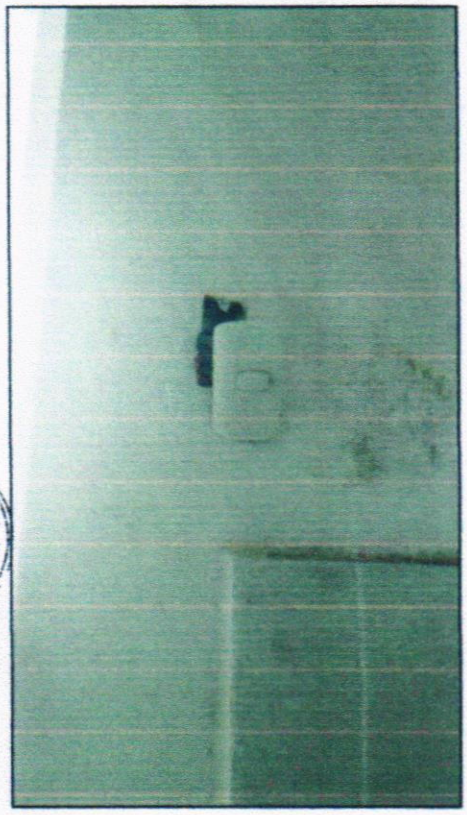
En la vista se evidencia instalación deficiente de los aparatos eléctricos (interruptor).

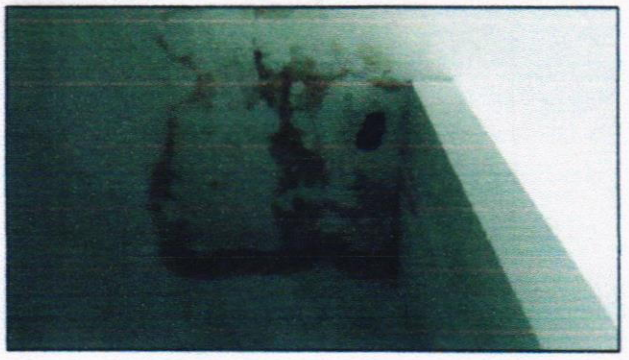
En la vista se evidencia humedecimiento en losa de techo y falta de instalaciones de las luminarias.

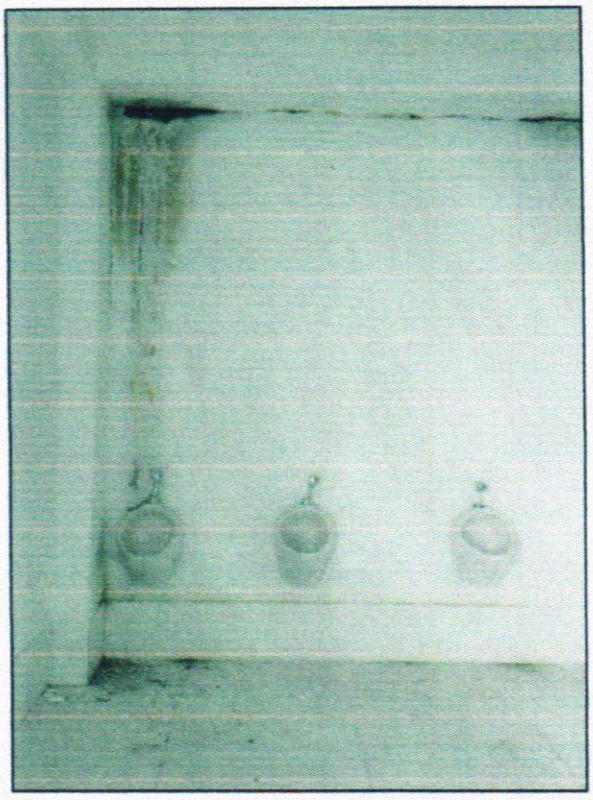
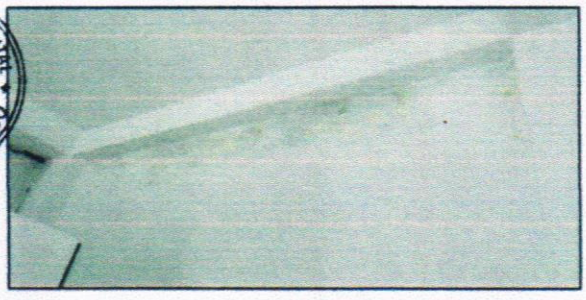
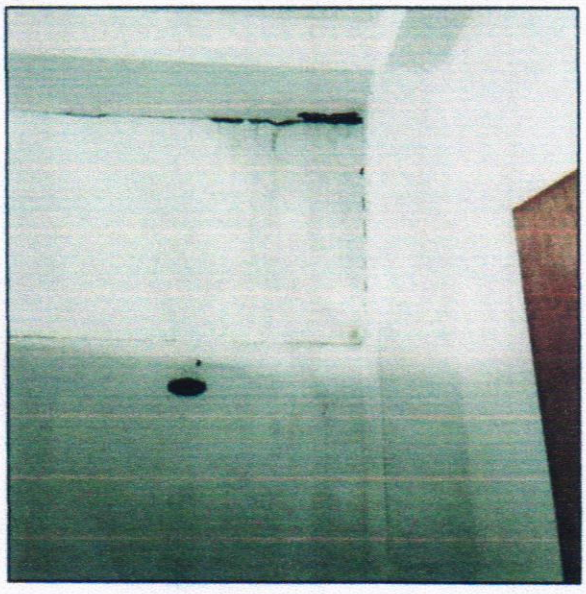
En las vistas se evidencia fisuras, humedecimiento y filtraciones en las paredes, vigas y columnas.

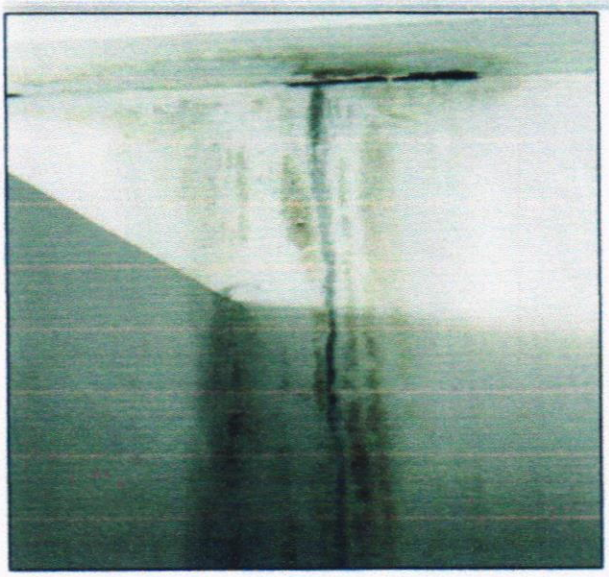
En las vistas se evidencia fisuras, humedecimiento y filtraciones en las paredes, vigas y columnas.

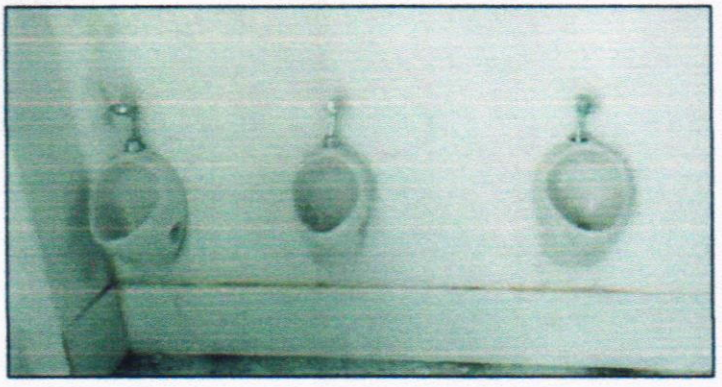
En la vista se evidencia que los aparatos urinarios se encuentran desalineados en cuanto a su instalación.

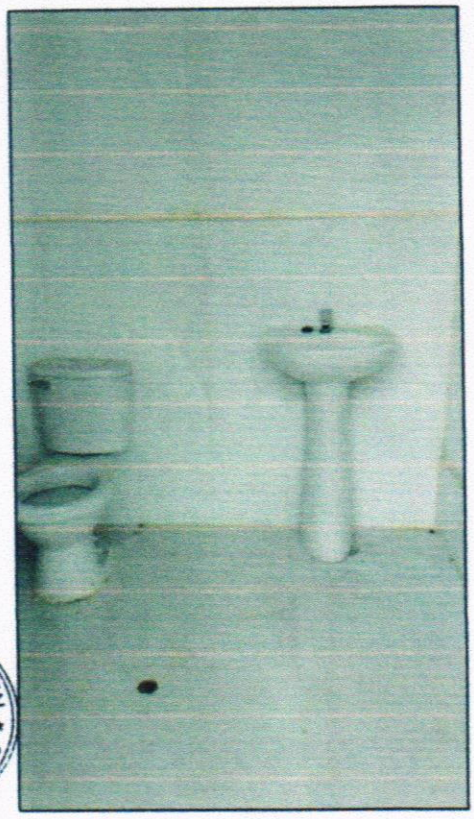
En la vista se evidencia mal acabado del pintado en las paredes.

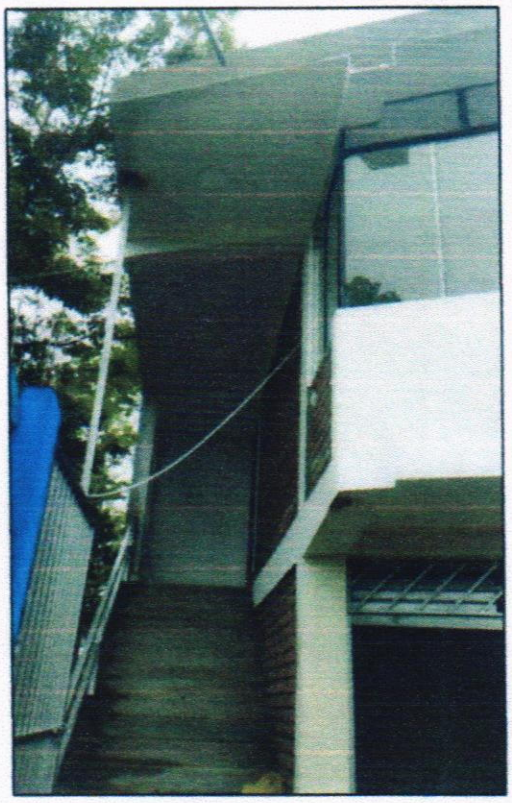
En la vista (ingreso al segundo piso) se evidencia tubería expuesta en la zona de escalera.

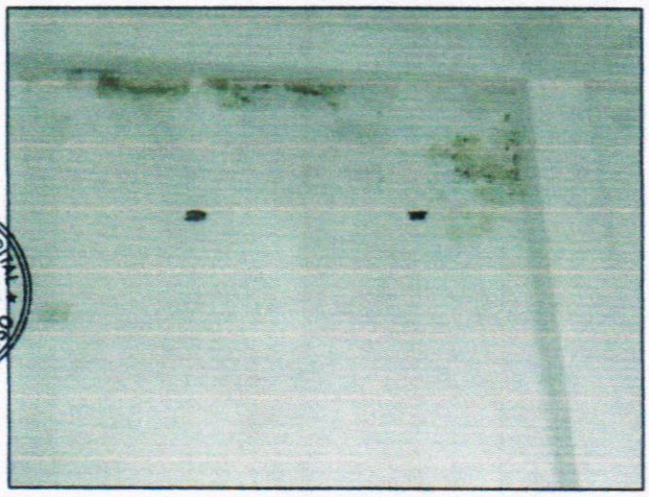
En la vista se evidencia humedecimiento de las paredes en el segundo piso (zona de restaurant).

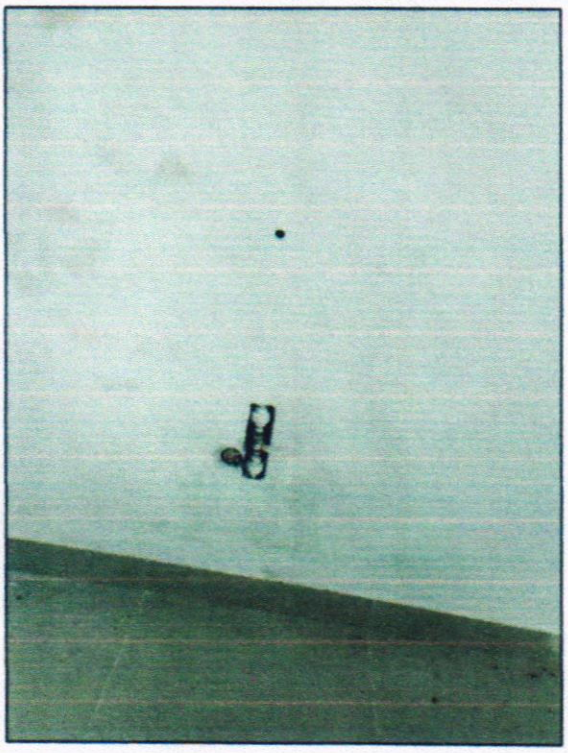
En la vista se evidencia la falta de aparatos sanitarios (como son lavatorios) en el segundo piso (zona de restaurant).

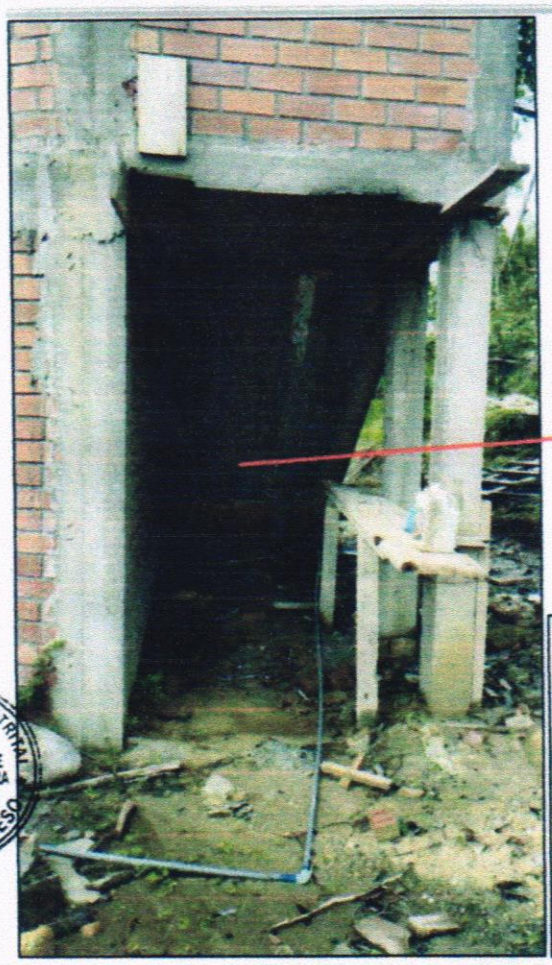
En la vista se evidencia maderas producto del encofrado de la parte interior de la escalera (atribuyéndose esto la falta de ejecución al 100% la partida de encofrado y desencofrado (escalera).

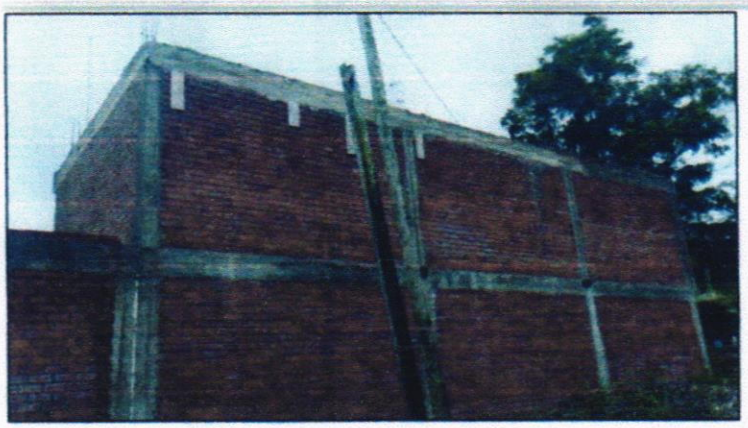
En la vista se evidencia parte del encofrado (maderas) en la zona del segundo nivel.

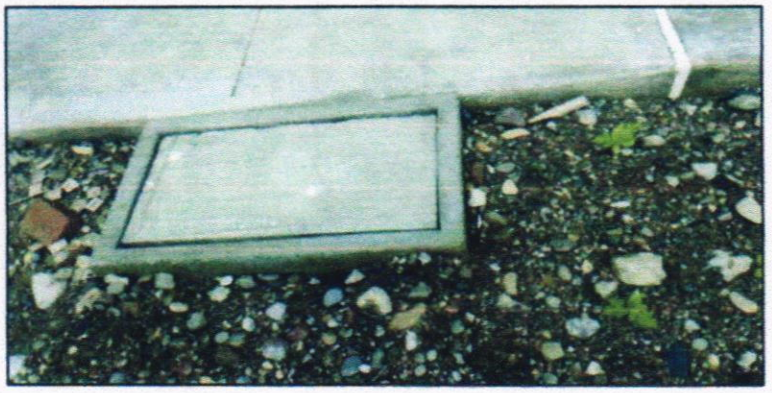
En la vista se evidencia que las cajas de registro no cuentan con sujetadores para la fácil manipulación.
