HOSPITAL
Carlos Lanfranco La Hoz

N.° 399-12/2024-DE-HCLLH/MINSA

"SERVICIO DE MANTENIMIENTO SALA DE GASTROENTEROLOGÍA DE LA UPSS CONSULTA EXTERNA"

TESTIMONIO FOTOGRÁFICO

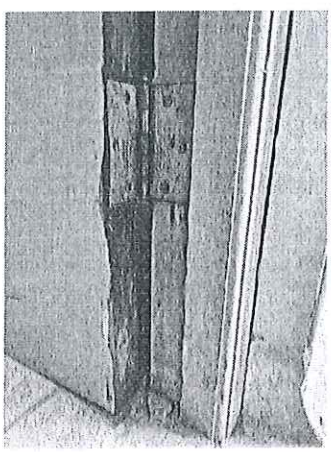
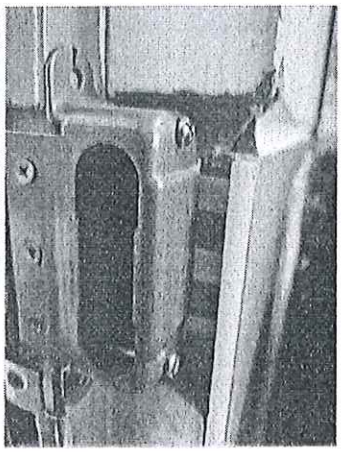
CARPINTERÍA DE MADERA DAÑADA EN MARCO DE PUERTA ASÍ COMO DAÑO NOTORIO EN DERRAMES Y BISAGRAS.

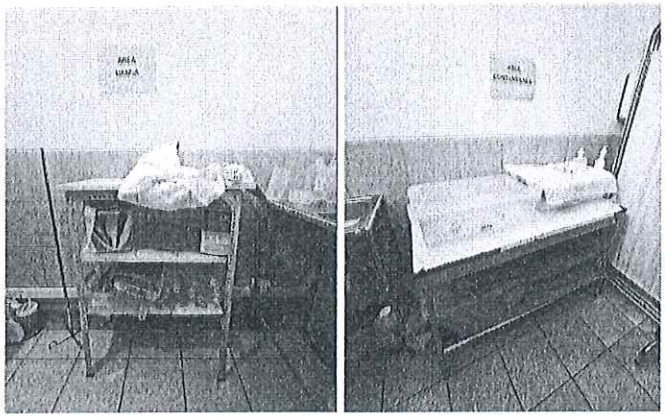
EL ÁREA DE DESINFECCIÓN SE HALLA EN LA MISMA ZONA DE PROCEDIMIENTOS Y CON UN ESPACIO MÍNIMO NI AISLADO PARA UTENSILIOS CONTAMINANTES.

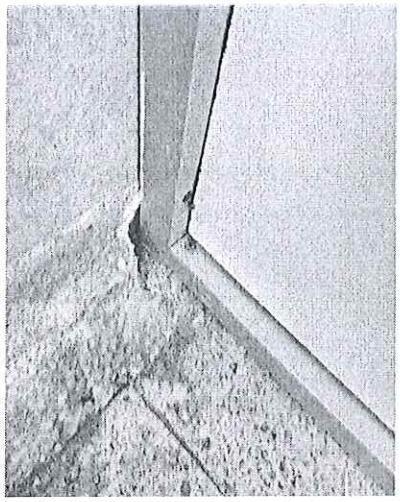
DAÑO EN ALGUNAS ZONAS DEL CONTRAZÓCALO DE TERRAZO.
	AUSENCIA DE CONTRAZÓCALO EN LA TABIQUERÍA DE DRYWALL.

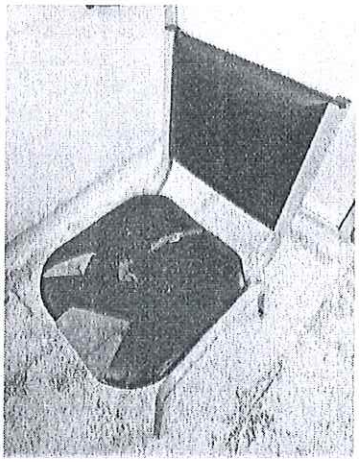
LAS SILLAS COMO PARTE DEL MOBILIARIO SE HALLAN DAÑADAS.

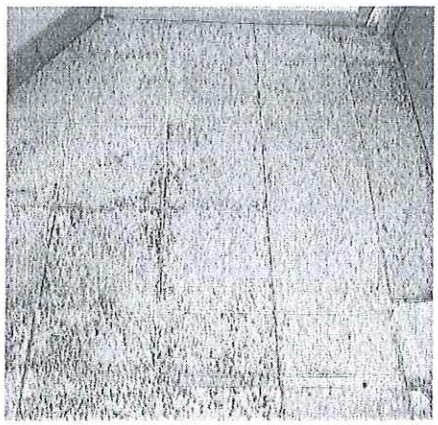
DESGASTE EN PISO PORCELANATO.

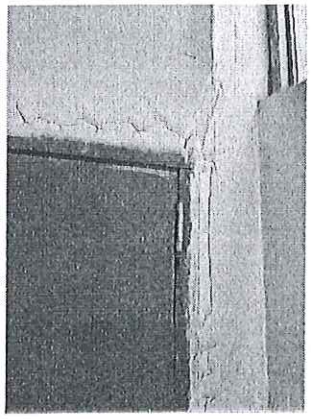
DETERIORO Y FALTA DE UNIFORMIDAD EN PINTURA Y TABIQUERÍA DE DRYWALL

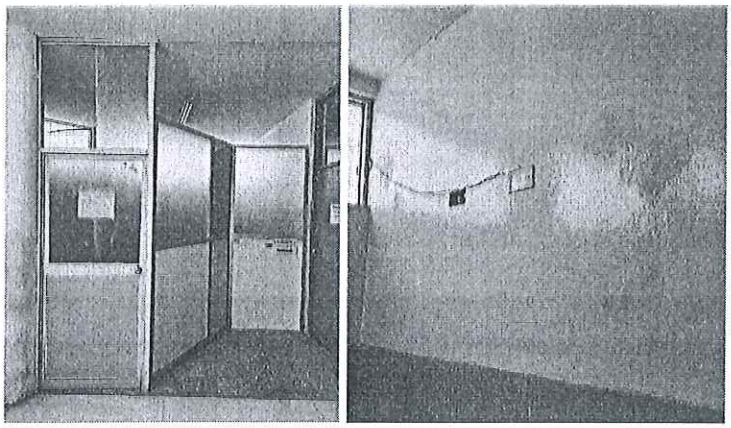
TABIQUERÍA DE ALUMINIO EN MAL ESTADO Y CON PIEZAS DISPARES QUE RESTAN CONTINUIDAD AL CERRAMIENTO TANTO VERTICAL COMO HORIZONTALMENTE.
2. ESTRUCTURAS

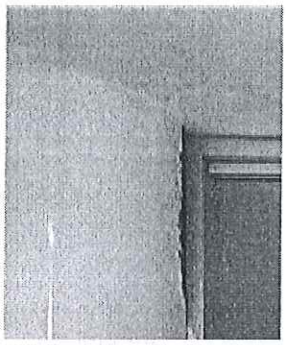
PRESENCIA DE COLUMNAS CON PICADO
3. INSTALACIONES SANITARIAS

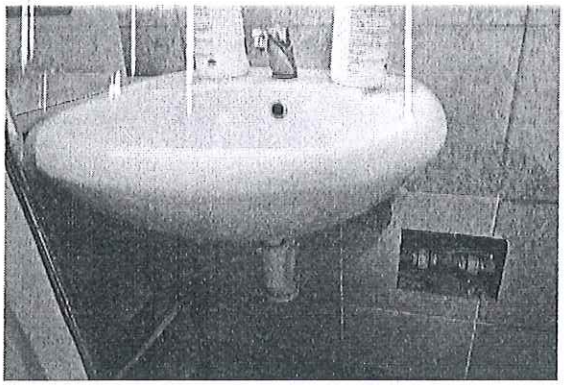
PRESENCIA DE GRIFERÍA DETERIORADA, TRAMPA DE DESAGUE DESGASTADA.

PRESENCIA DE GRIFERÍA DESGASTADA Y BORDE DE MESA DE LAVADERO OXIDADA.
4. INSTALACIONES MECÁNICAS	
	RESPECTO AL SISTEMA DE VENTILACIÓN EXISTENTE. SE EVIDENCIA UN VENTILADOR INOPERATIVO, FALTO DE MANTENIMIENTO POR LO QUE SE RECOMIENDA EL RETIRO DEL MISMO. NINA CATACORA RAMIREZ INGENIERA MECANICA ELECTRICISTA Reg. CIP Nº 61726
5. RELEVAMIENTO DEL EQUIPAMIENTO EXISTENTE

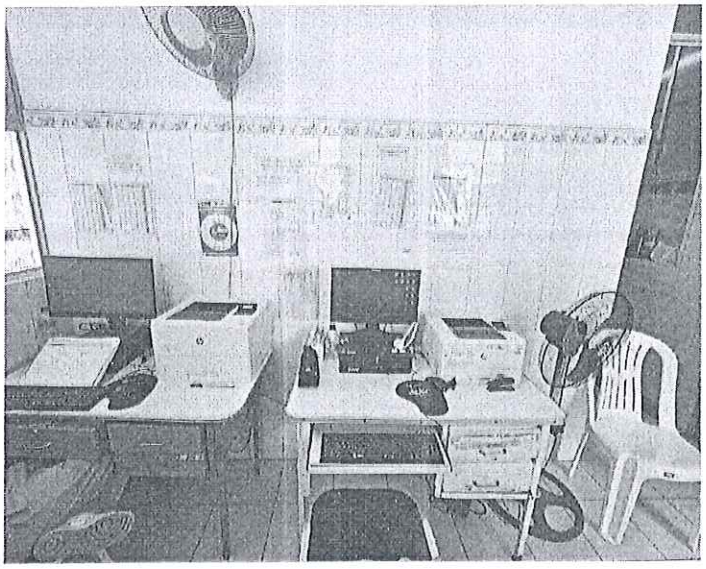
ESCRITORIOS TUGURIZADOS E INSUFICIENTES EQUIPOS PARA EL NÚMERO DE USUARIOS PRESENTES:

-EQUIPOS: 3

-USUARIOS: 5

COMO CONSECUENCIA DE ELLO, SE EMPLEAN DISTRIBUCIONES QUE TERMINAN POR REDUCIR MÁS EL ESPACIO.

FALTA DE MUEBLES ALTOS PARA ALMACENAMIENTO.

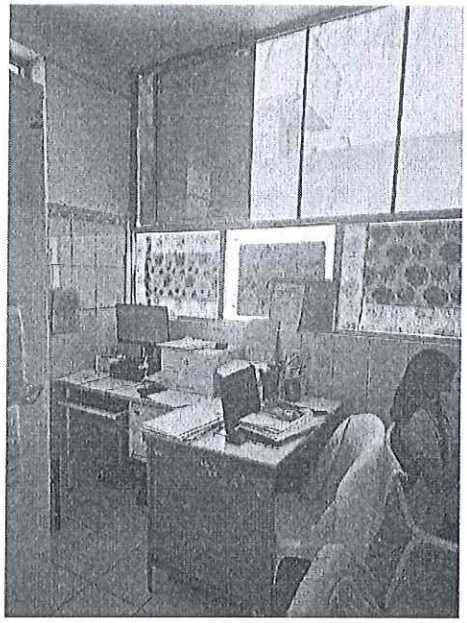
ESCRITORIOS DISPUESTOS DE MANERA ALEATORIA Y SEGÚN EL ESPACIO REDUCIDO DISPONIBLE. POR OTRO LADO, ESTOS ESPACIOS SE HALLAN TUGURIZADOS.

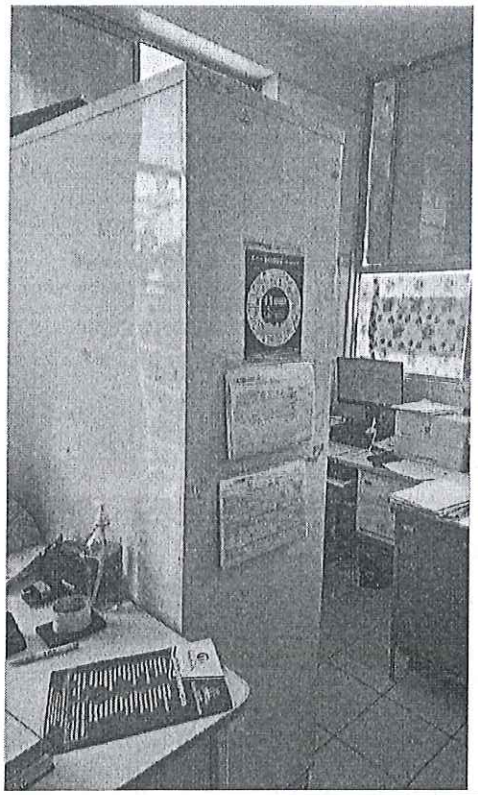
PRESENCIA DE ESTANTERÍA DE DIMENSIONES CONSIDERABLES, QUE A SU VEZ ES EMPLEADA COMO DIVISIÓN ENTRE ESQUINA USADA DE JEFATURA. ADEMÁS, PODRÍA SIGNIFICAR UN RIESGO PARA LOS USUARIOS QUE LABORAN EN ESTE AMBIENTE DE OFICINA. LOS ELEMENTOS GUARDADOS EN DICHO MUEBLE PODRÍAN SER ALMACENADOS EN EL MOBILIARIO A PROPONER,

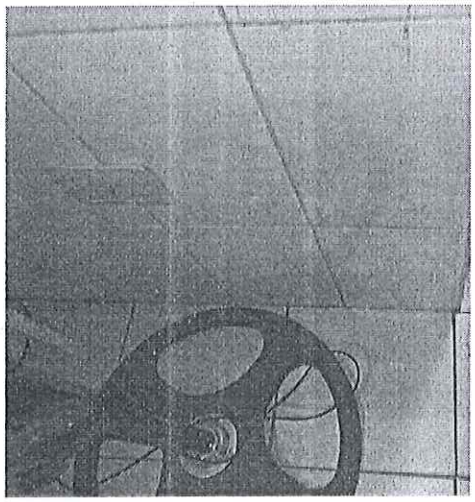
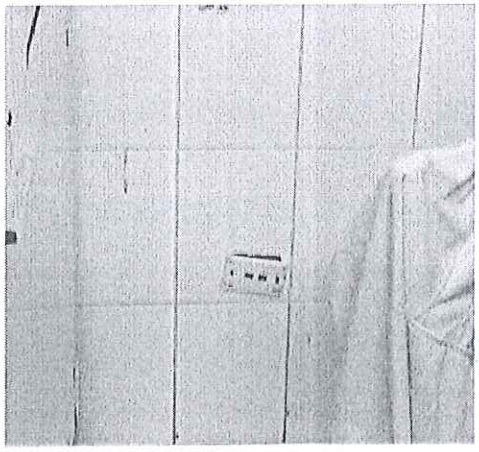
A FALTA DE ESPACIOS DE MOBILIARIO, LOS OBJETOS SE ACUMULAN EN SECTORES COMO VENTANAS Y SILLAS.

PRESENCIA DE TOMACORRIENTES NECESARIOS PARA CADA COMPUTADORA EMPLEADA. POR CADA MURO A EMPLEAR PARA LA DEFINICIÓN DE NUEVO MOBILIARIO.
