Municipalidad de Santiago de Surco

RESOLUCION SUBGERENCIAL N° 108-2025-SGFCA-GSEGC-MSS

Santiago de Surco, 15 de enero de 2025

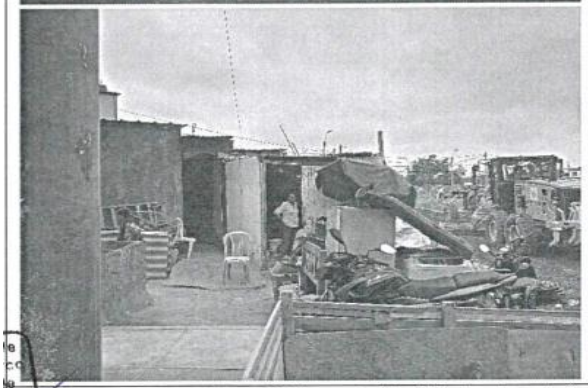
Foto 9	Foto 10

Vivienda N° 5 en el plano N° A, construida (20 años de antigüedad) construcción de tipo artesanal, precaria con paredes laterales soportadas con tablones, aparentemente se encuentran en el trazo interno de las vías auxiliares, se observa un patio donde se encuentran objetos acumulados por los propietarios del predio. La Sra. Juana Muñoz Lujan menciona ser la propietaria del inmueble también menciona que vive con otras 3 personas de los cuales dos son vulnerables.
Las paredes han sido desensambladas y se encuentran sobre un cerco de la vivienda, y se encuentran al borde del corte de la vía donde se encuentran colocando material de préstamo en las vías auxiliares. Vivienda ubicada en zona sin habilitación urbana, los ocupantes mencionan haber ocupado desde hace 30 años estas áreas. No se evidencia el servicio eléctrico, no se constata servicios de agua y desagüe. Se identifica peligro por colapso debido a movimientos sísmicos de intensidad moderada. La vivienda se encuentra ocupada por 03 personas.

- **<u>DIAGNOSTICO PUNTUAL</u>**: Viviendas se encuentran en área sin Habilitación Urbana según información GINSMSS y dentro del trazo vial auxiliar y presenta un escenario de peligro de incendio o colapso de vivienda por las condiciones precarias y por las obras civiles generadas por los equipos pesados.

1) **PELIGRO POR INCENDIO:** debido a materiales inflamables usados en la construcción del predio sin equipos de lucha contra incendio se expandirían más rápido y contribuyen a su propagación.

2) **PELIGRO POR COLAPSO:** Debido a trabajos de movimiento de tierras y habilitación de vías que se encuentra en proceso, los predios evaluados son vulnerables a la vibración de suelo.

3) **PELIGRO POR MOVIMIENTO SISMICO:** El peligro sísmico es mayos, debido a que este peligro es regional, por encontrarse en zona cuatro (4) de alta sismicidad (cercano a la confluencia de las placas tectónicas de Nazca y Sudamérica), en donde las paredes de adobe corren el riesgo de colapso.

- **CONCLUSIÓN:** Los predios evaluados se encuentran en mal estado de conservación y presentan materiales inflamables e instables que no cumplen con el Reglamento Nacional de Edificaciones (RNE) por lo que se encuentran en **un nivel de Riesgo Alto**, debido a los peligros mencionados líneas arriba.

ARTÍCULO PRIMERO. - **DISPONER** la medida correctiva de **DEMOLICIÓN** de la construcción con cerco de material precario (maderas y otros elementos), que ocupa el derecho de vía pública clasificado como vía local distrital, ubicado en la Coordenada: UTM: 283289.00 m E, 8655987.00 m S, Paseo de la Republica Vía Auxiliar. Sin habilitación, Sector 2; ocupado por la Sra. **JUANA MUÑOZ LUJAN** con DNI N° 08758928, por ser la construcción antirreglamentaria e insubsanable, de conformidad al Informe N° 215-2024-JLAG, contenido en el Memorándum N° 626-2024-SGPUC-GDU-MSS.
