#### RESOLUCION DIRECTORAL N° 000019-2021-DGPA/MC

ARTÍCULO PRIMERO.- DETERMINAR la Protección Provisional del Sitio Arqueológico Huaca De La Rosa, ubicado en el distrito de San José, provincia de Pacasmayo y departamento de La Libertad.

# V. REGISTRO FOTOGRÁFICO IMÁGENES SATELITALES:

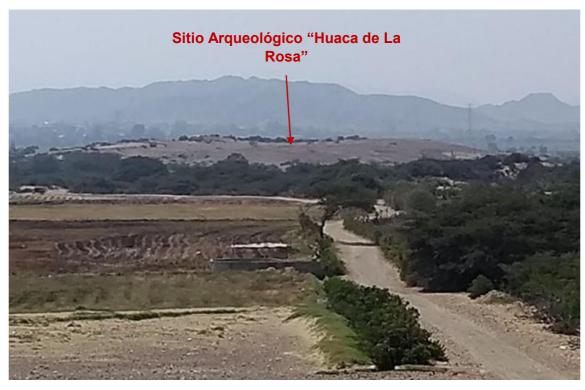
Fig. 05. Vista panorámica del Sitio Arqueológico "Huaca de La Rosa", ubicado en el Distrito de San José-Provincia de Pacasmayo- Departamento La Libertad.

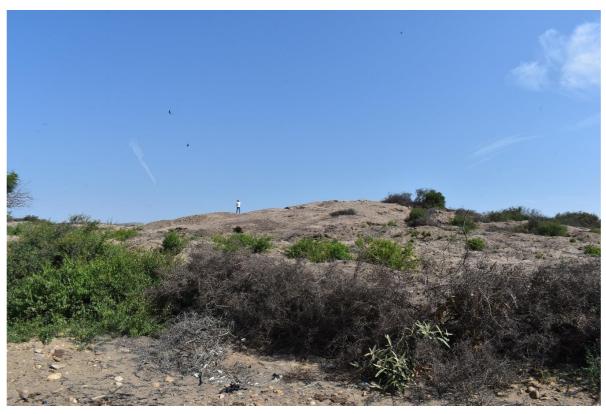
Fig. 06. Vista panorámica del Sitio Arqueológico "Huaca de La Rosa", ubicado en el Distrito de San José-Provincia de Pacasmayo- Departamento La Libertad.

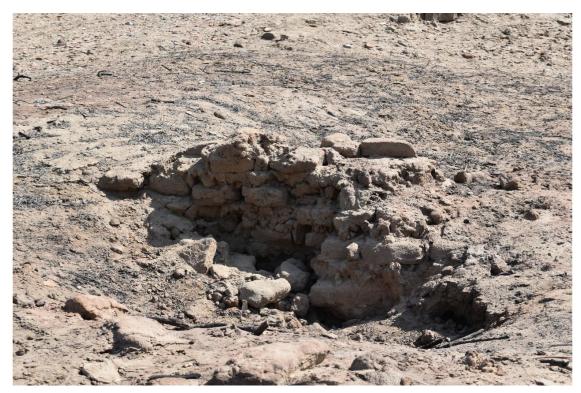
Fig. 17. Vista en detalle de arquitectura prehispánica, nótese los adobes que conforman la estructura arqueológica. Esta fotografía fue tomada como referencia para dejar constancia del estado actual del sitio arqueológico "Huaca de La Rosa", esto con fecha 05 de Marzo del 2020.

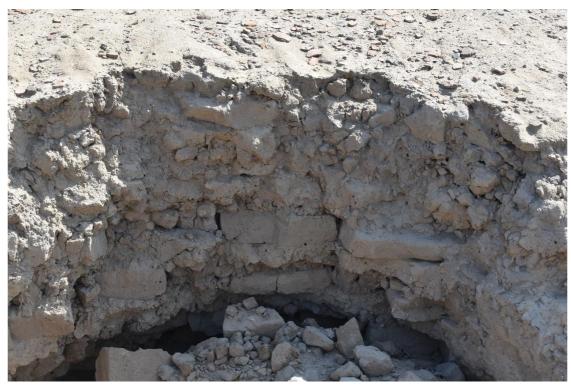
Fig. 18. Vista en detalle de arquitectura prehispánica, nótese los adobes que conforman la estructura arqueológica. Esta fotografía fue tomada como referencia para dejar constancia del estado actual del sitio arqueológico "Huaca de La Rosa", esto con fecha 05 de Marzo del 2020.

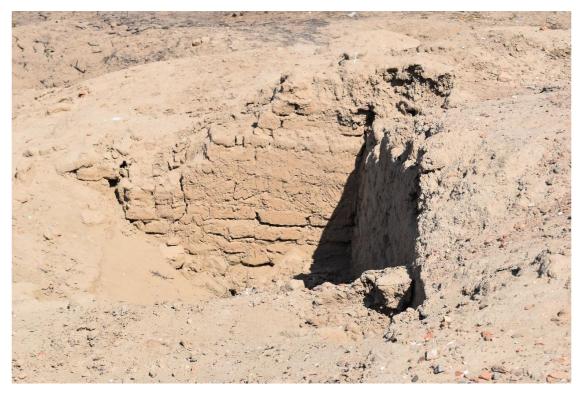
Fig. 19. Vista en detalle de arquitectura prehispánica, nótese los adobes que conforman los muros de un posible conjunto habitacional de carácter monumental, la misma que se encontraba asociada a evidencias arqueológicas como fragmentos de cerámica. Esta fotografía fue tomada como referencia para dejar constancia del estado actual del sitio arqueológico "Huaca de La Rosa", esto con fecha 05 de Marzo del 2020.

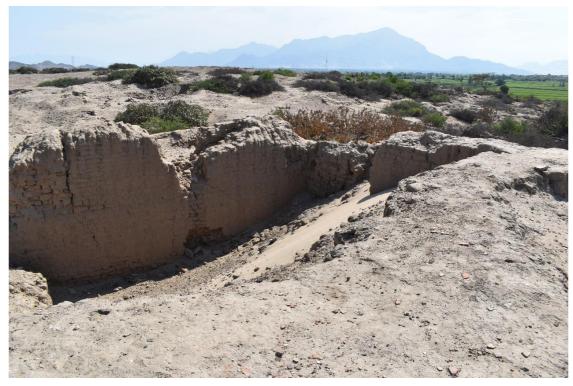
Fig. 20. Vista en detalle de arquitectura prehispánica, nótese los adobes que conforman los muros de un posible conjunto habitacional de carácter monumental, la misma que se encontraba asociada a evidencias arqueológicas como fragmentos de cerámica. Esta fotografía fue tomada como referencia para dejar constancia del estado actual del sitio arqueológico "Huaca de La Rosa", esto con fecha 05 de Marzo del 2020.

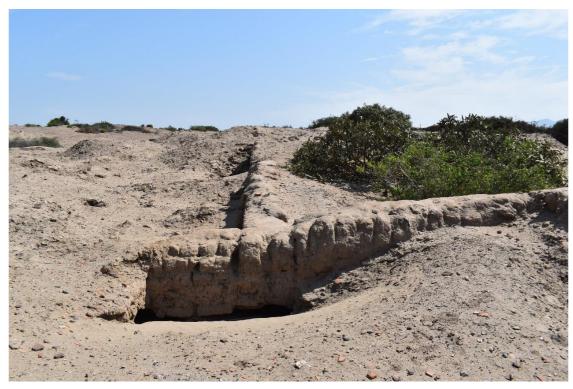
Fig. 21. Vista en detalle de arquitectura prehispánica, nótese los adobes que conforman los muros de un posible conjunto habitacional de carácter monumental, la misma que se encontraba asociada a evidencias arqueológicas como fragmentos de cerámica. Esta fotografía fue tomada como referencia para dejar constancia del estado actual del sitio arqueológico "Huaca de La Rosa", esto con fecha 05 de Marzo del 2020.

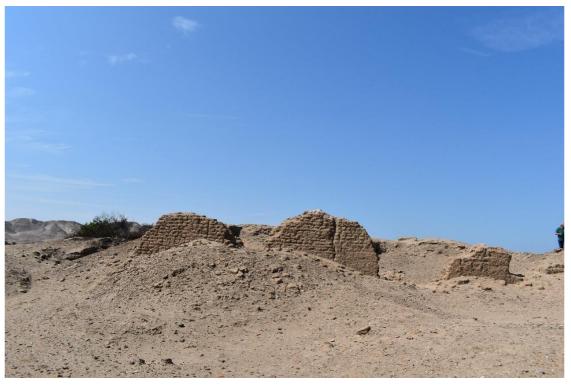
Fig. 22. Vista panorámica de arquitectura prehispánica, nótese los adobes que conforman los muros de un posible conjunto habitacional de carácter monumental, la misma que se encontraba asociada a evidencias arqueológicas como fragmentos de cerámica. Esta fotografía fue tomada como referencia para dejar constancia del estado actual del sitio arqueológico "Huaca de La Rosa", esto con fecha 05 de Marzo del 2020.

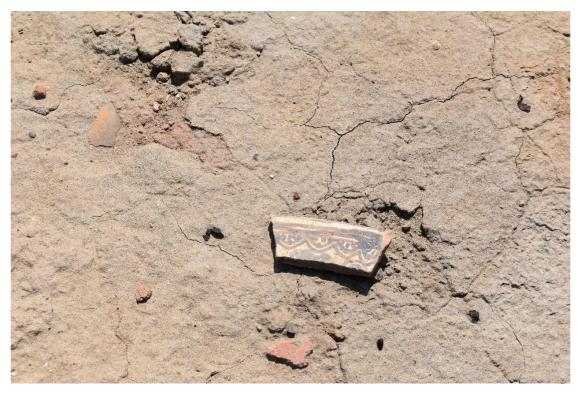
Fig. 23. Vista en detalle de fragmento de cerámica diagnóstica con iconografía ritual asociada a arquitectura prehispánica. Esta fotografía fue tomada como referencia para dejar constancia del estado actual del sitio arqueológico "Huaca de La Rosa", esto con fecha 05 de Marzo del 2020.

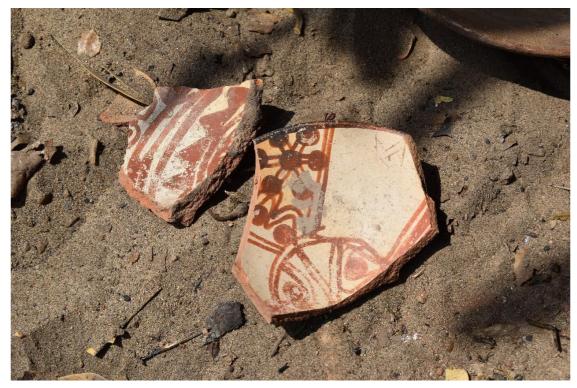
Fig. 24. Vista en detalle de fragmento de cerámica diagnóstica con iconografía ritual asociada a arquitectura prehispánica. Esta fotografía fue tomada como referencia para dejar constancia del estado actual del sitio arqueológico "Huaca de La Rosa", esto con fecha 05 de Marzo del 2020.

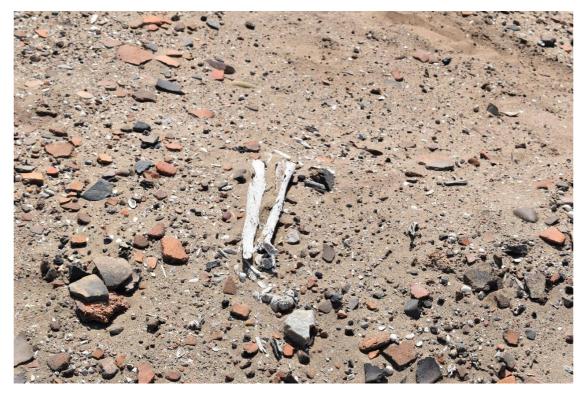
Fig. 25. Vista en detalle de fragmento de cerámica diagnóstica y no diagnóstica, así como restos óseos prehispánicos asociados a arquitectura prehispánica. Esta fotografía fue tomada como referencia para dejar constancia del estado actual del sitio arqueológico "Huaca de La Rosa", esto con fecha 05 de Marzo del 2020.

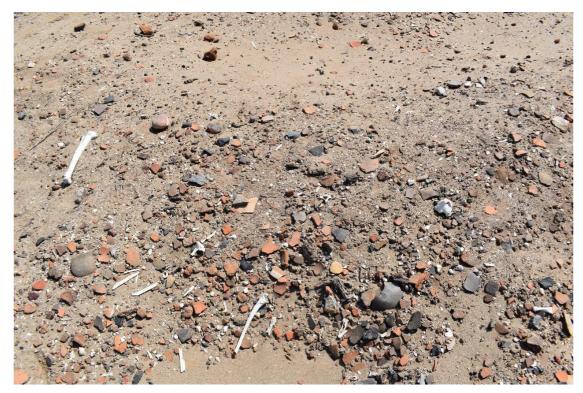
Fig. 26. Vista en detalle de fragmento de cerámica diagnóstica y no diagnóstica, así como restos óseos prehispánicos asociados a arquitectura prehispánica. Esta fotografía fue tomada como referencia para dejar constancia del estado actual del sitio arqueológico "Huaca de La Rosa", esto con fecha 05 de Marzo del 2020.

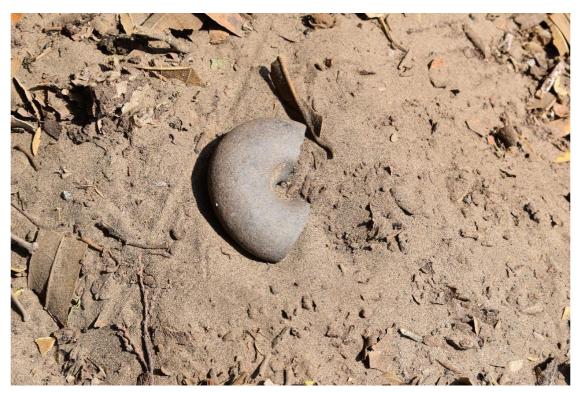
Fig. 27. Vista en detalle de parte de una pesa de pesca asociada a arquitectura prehispánica. Esta fotografía fue tomada como referencia para dejar constancia del estado actual del sitio arqueológico "Huaca de La Rosa", esto con fecha 05 de Marzo del 2020.

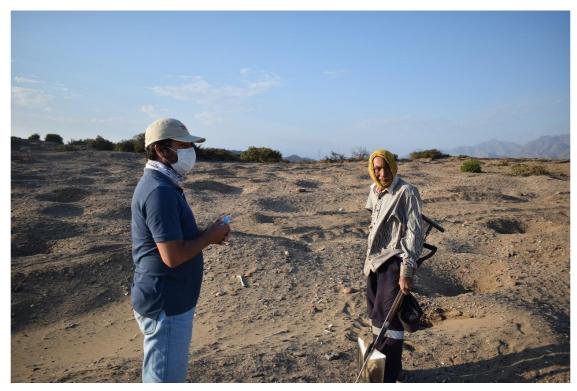
Fig. 40. Vista de la intervención del personal del Ministerio de Cultura La Libertad a una de las personas encontradas en el lugar, los mismos que sindicaron como responsable de los trabajos no autorizados dentro del sitio arqueológico "Huaca de La Rosa", así como posesionario del sitio al señor Oscar Alejandro Mendoza Cerna.

MEDIDA		<u>REFERENCIA</u>
Paralización y/o cese de la afectación:	X	Se recomienda el cese de la afectación, consistente en la excavación y nivelación con maquinaria pesada (por las huellas de neumáticos en el lugar) de parte del área conformante del sitio arqueológico para el posible uso agrícola, así como las acciones de "huaqueo", con la finalidad de evitar la continuación de la afectación directa al sitio arqueológico.
Desmontaje:		
Apuntalamiento:		
Incautación:		
Señalización:	X	Colocar hitos y paneles de señalización.
Retiro de estructuras temporales, maquinarias, herramientas, elementos y/o accesorios:	X	Se recomienda el retiro de maquinaria pesada.
