**INFORME FINAL**

**CIAA-ACCID-001-2006**

**PIPER SENECA PA-34-200T**

**OB-1564**

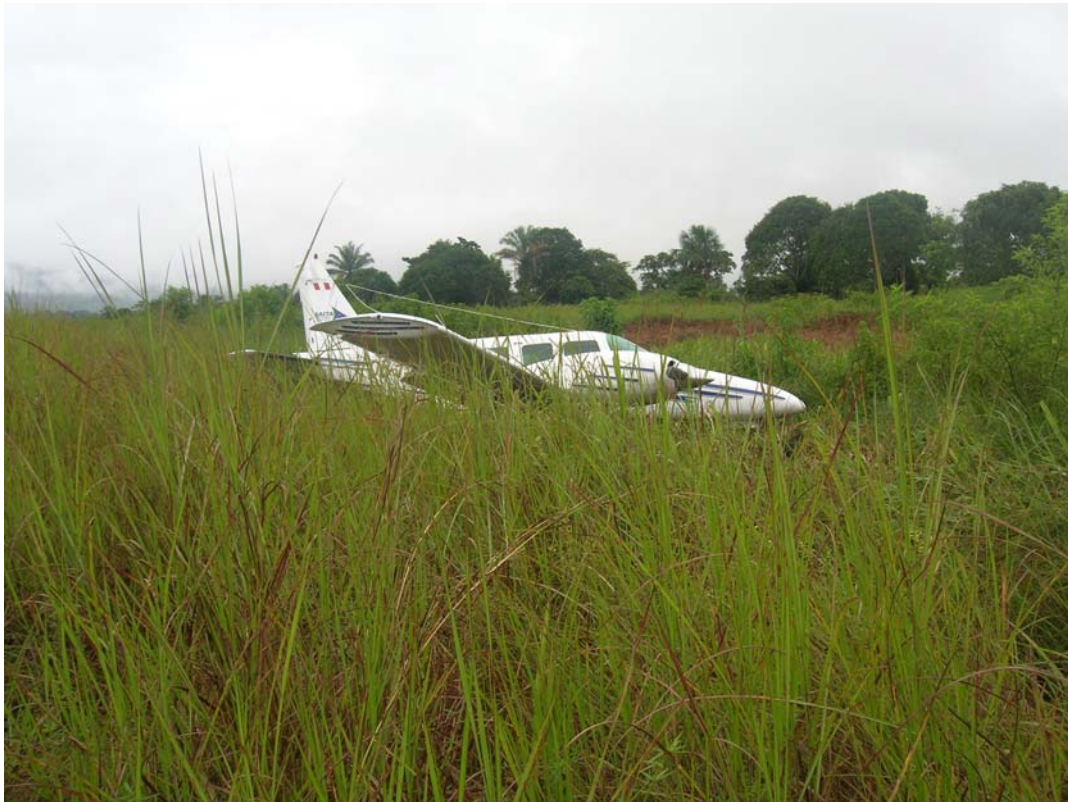
**Aeronave Piper Seneca PA-32 200T  
Aeródromo de TOCACHE**

Colapso de los trenes de aterrizaje derecho e izquierdo. Planos de fuselaje, hélices, motores y resto de elementos de la aeronave intactos sin daños ni torsiones que afecten la estructura
