INFORME FINAL

CIAA-ACCID-001-2007

CESSNA 180

OB-1628

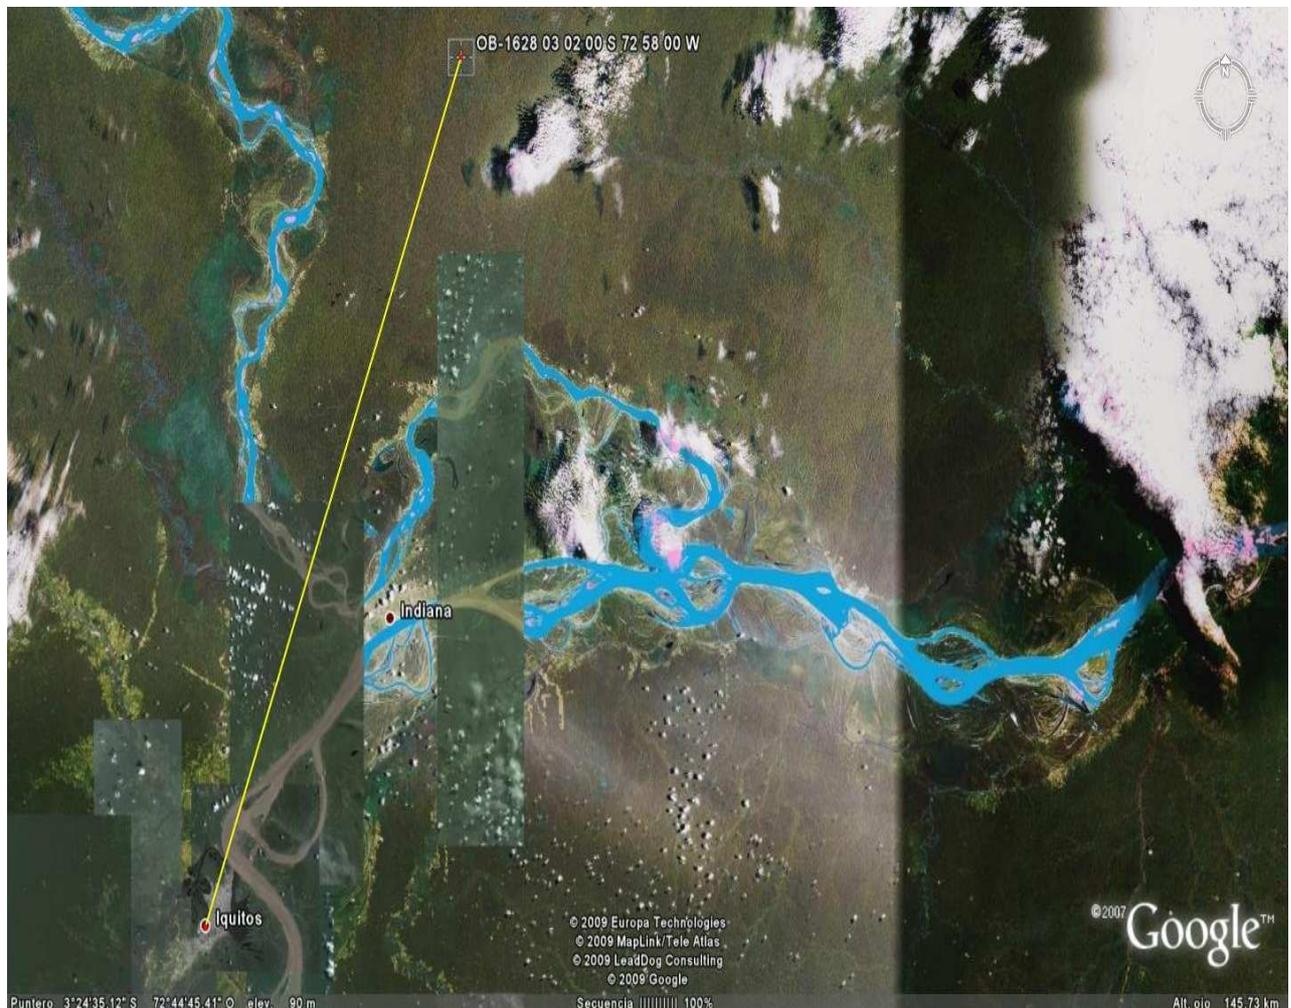
2.2.7 ZONA DEL ACCIDENTE Y AREA CIRCUNDANTE

La zona circundante al accidente es de vegetación frondosa con árboles desde los treinta a los ochenta metros de altura sobre el terreno. No se pudo llegar al lugar del accidente vía terrestre, por lo que el personal médico y de rescate a bordo de del helicóptero de la Fuerza Aérea del Perú, responsable de la operación, descendió usando el procedimiento conocido como "RAPPELLING".
