INFORME FINAL

CIAA-INCID-014-2008

CESSNA 182F

OB-1229

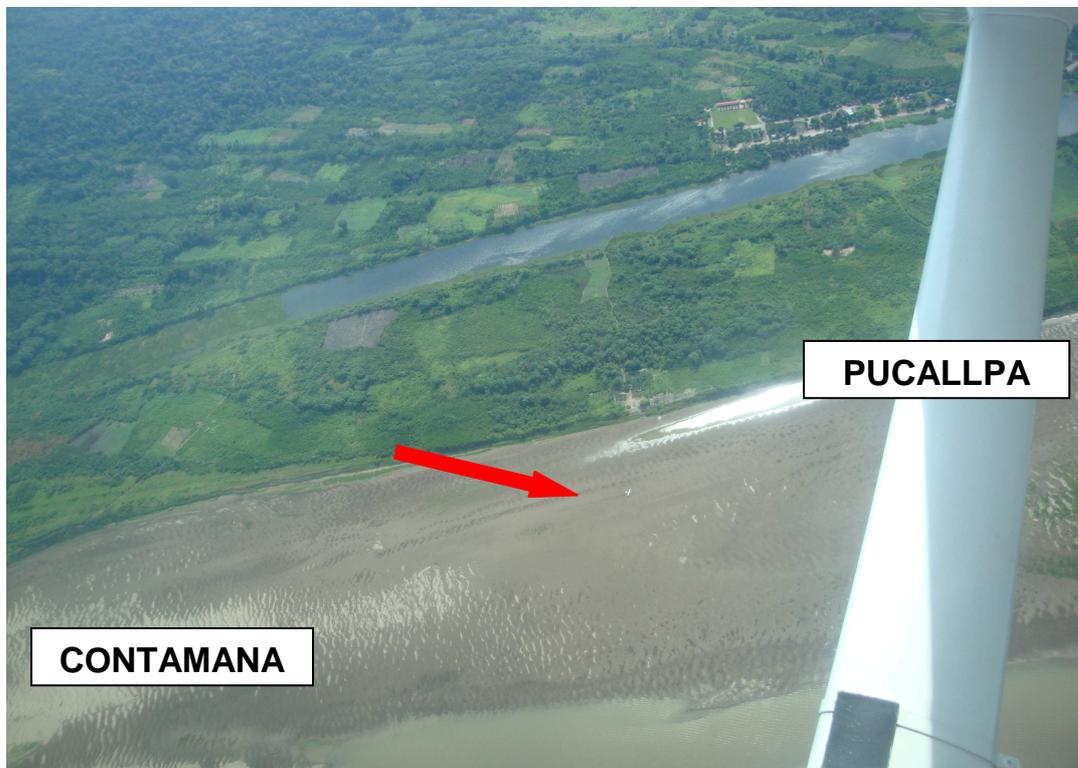
2.2.7 ZONA DEL ACCIDENTE Y ÁREA CIRCUNDANTE

La aeronave Cessna 182F matrícula OB-1229 aterrizó en las riveras del río Ucayali a la altura del caserío Holanda, a 14.4 millas de Contamana.

La aeronave aterrizó dentro de las coordenadas:
07° 35' 25" S y 74° 59' 45" W

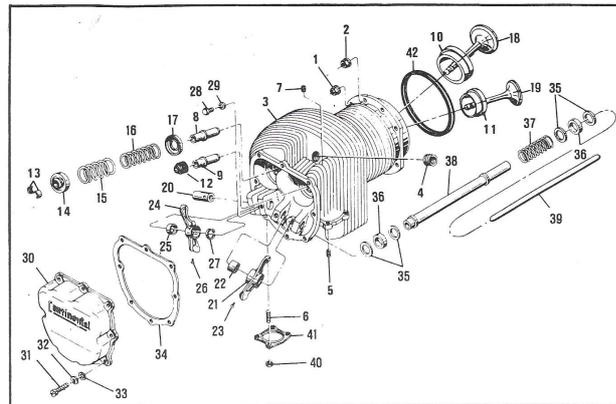
Vistas de la condición de la salida de escape del cilindro N° 1

También se observó que el cilindro N° 1 tenía una coloración diferente en el contorno de la salida de escape, consecuencia del sobrecalentamiento que existía debido a fuga de gases de escape y a la continua operación del motor.

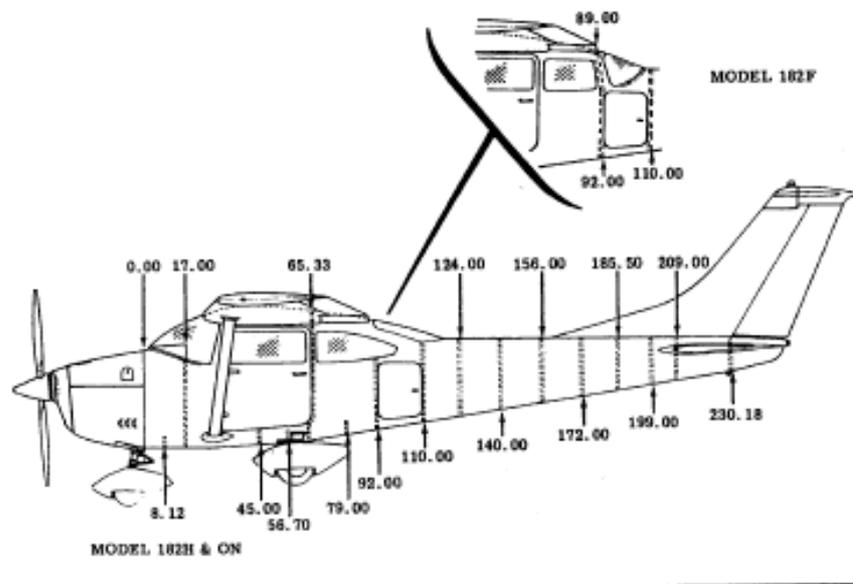
Figure 1-3. Reference Stations - Model 182

Esto trajo como consecuencia la rotura del empotramiento del tren de nariz (los 02 soportes del tren de nariz se encontraban rotos) y el desprendimiento del cowl flap del lado derecho (los 02 cowl flap se encontraban desprendidos de su bisagra), daños a la altura de la estación 25.00 hacia delante, que incluye, el cowling inferior del motor, la caja del filtro de aire, la parte inferior de la pared de fuego (a la altura del filtro principal de combustible), una de las palas (de las 02 que tiene, doblada de la parte central hacia fuera en aproximadamente 20 grados).

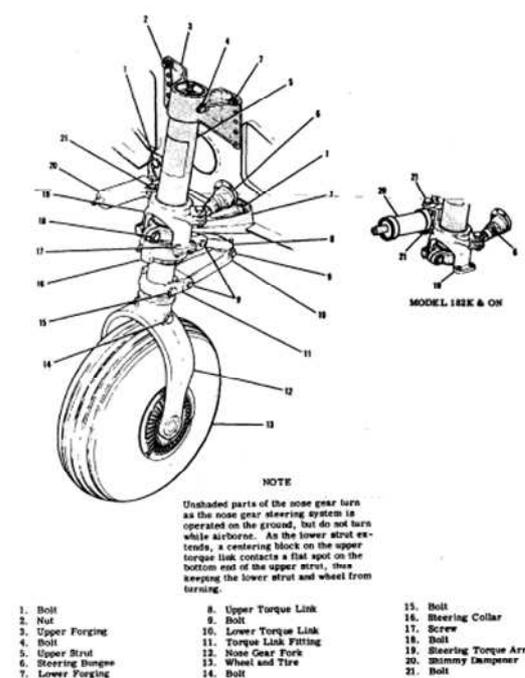
Figure 5-11. Nose Gear - Model 182

Ilustración del tren de nariz, según el catálogo de partes de la aeronave CESSNA 182F

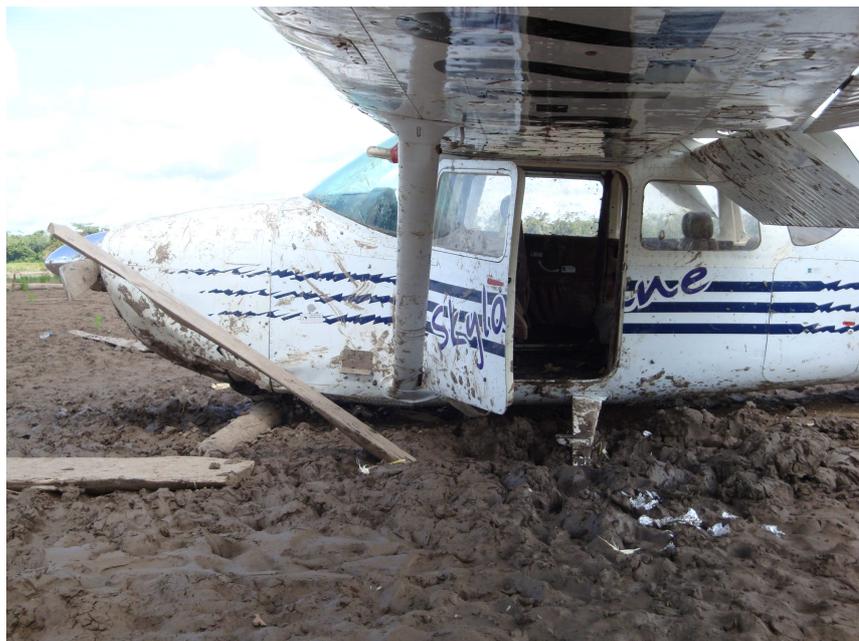
En el lugar del suceso, se observaron los daños estructurales que tuvo la aeronave, que se reflejaban en la parte inferior, ya que luego de poner las ruedas sobre las riveras del río Ucayali la aeronave recorrió un tramo para luego terminar con el tren de nariz hundido en el barro.

Vista del lado izquierdo de la aeronave CESSNA 182F
