INFORME FINAL

CIAA-INCID-017-2008

CESSNA U206F

OB-1117

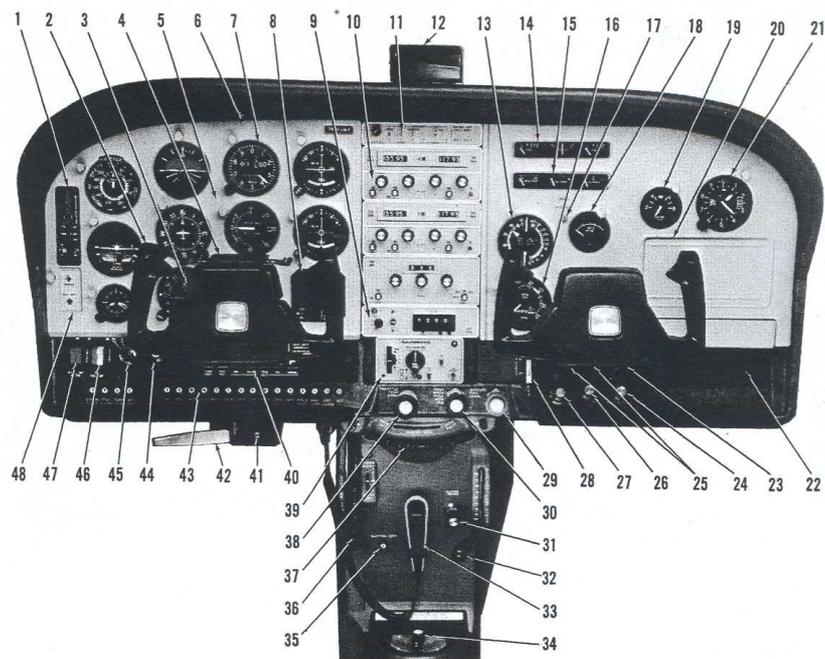
Figure 7-2. Instrument Panel (Sheet 1 of 2)

El panel de instrumentos no se encontraba configurado de acuerdo al Pilot's Operating Handbook, Section 7, Airplane & Systems Description para la aeronave Cessna U206F. Durante la investigación se encontraron instalados dos instrumentos electrónicos, un PSI /TEMP (indicador de presión y temperatura) y un EGT / CHT (indicador de gases de escape y de temperatura de la cabeza de cilindro) (ambos fabricados por Electronics International), los cuales contaban con el sustento técnico de instalación STC SA1626NM de la FAA; sin embargo, al leer la parte Limitations and Conditions del STC se pudo constatar que no se estaba cumpliendo lo indicado en esta parte.

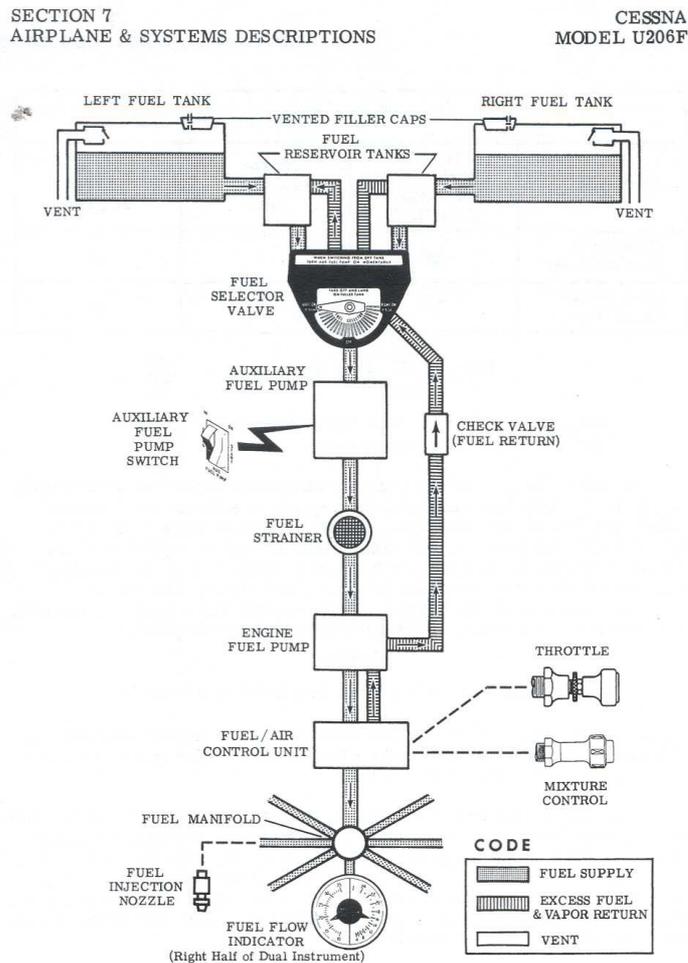
Figure 7-6. Fuel System (Standard and Long Range)

NOTA: El combustible inutilizable se encuentra al mínimo debido al diseño del sistema de combustible. Sin embargo, al realizarse vuelos prolongados no coordinados con $\frac{1}{4}$ de tanque o menos se podría dejar descubiertas las tomas de admisión del combustible, causando una parada de motor. Por lo tanto, no debería permitirse a la aeronave permanecer en vuelos no coordinados por más de un minuto con bajas reservas de combustible.

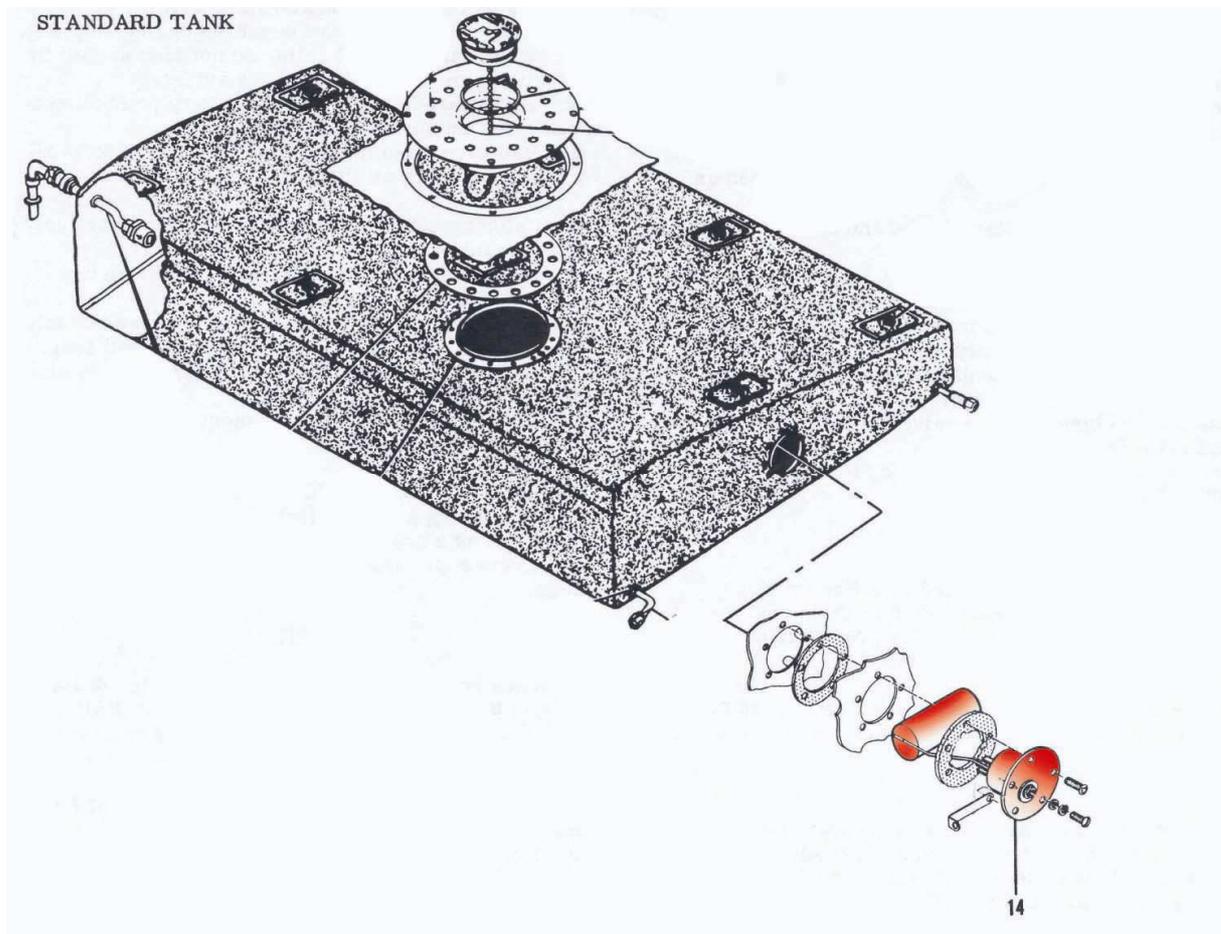
La cantidad de combustible es medida por dos transmisores de tipo flotador (uno en cada tanque) y mostrada por dos indicadores de combustible eléctricamente operados que se encuentran en el lado derecho del panel de instrumentos. Una línea roja y la letra E (empty) indican que un tanque está vacío. Cuando un indicador muestra el tanque vacío, queda un remanente de combustible no utilizable de aproximadamente 1 galón en un tanque estándar y 2 galones en un tanque de largo alcance. No se deberá confiar en la precisión y lectura de los indicadores durante la realización de derrapes, slips o posiciones inusuales.

Teniendo en cuenta que el tanque estándar puede llevar 30.5 galones c/u y de acuerdo a las declaraciones del piloto y a la evidencia del combustible remanente, se determinó que la aeronave estuvo volando con la válvula selectora en el tanque derecho y que éste contaba aproximadamente con 7 galones (menos de un cuarto de tanque) contraviniendo lo indicado en la nota del POH. Esto demuestra que ni el piloto ni el personal de mantenimiento de la compañía tenían conocimiento de las limitaciones de operación de la aeronave relacionadas con la cantidad de combustible y las maniobras a realizar.

Así mismo se pudo determinar que los indicadores de combustible no mostraban la cantidad de combustible real que había en los tanques, sin embargo no se encontraron discrepancias en las 30 últimas hojas de ITV. La cantidad real de combustible era de 20 galones en el tanque izquierdo y de 07 galones en el tanque derecho, la cantidad indicada era de 15 galones en el tanque izquierdo (una diferencia de menos 5 galones) y de 25 galones en el tanque derecho (una diferencia en exceso de 18 galones). Esta diferencias excesivas entre lo "real" y lo indicado podrían inducir al piloto y a los mecánicos a cometer errores en cuanto a los cálculos de combustible de la aeronave y habrían contribuido a la ocurrencia del incidente grave.

- e) Existe deficiencia notoria en el llenado y control de los datos de combustible en los Informes Técnicos de Vuelos – ITV's.
- f) Los indicadores de cantidad de combustible disponible en la aeronave se encontraban inoperativos en el momento de la verificación de la aeronave por parte del personal de la CIAA.
