# **INFORME FINAL**

**CIAA-ACC-004-2009**

**EUROCOPTER AS 350 B3**

**OB-1911-P**

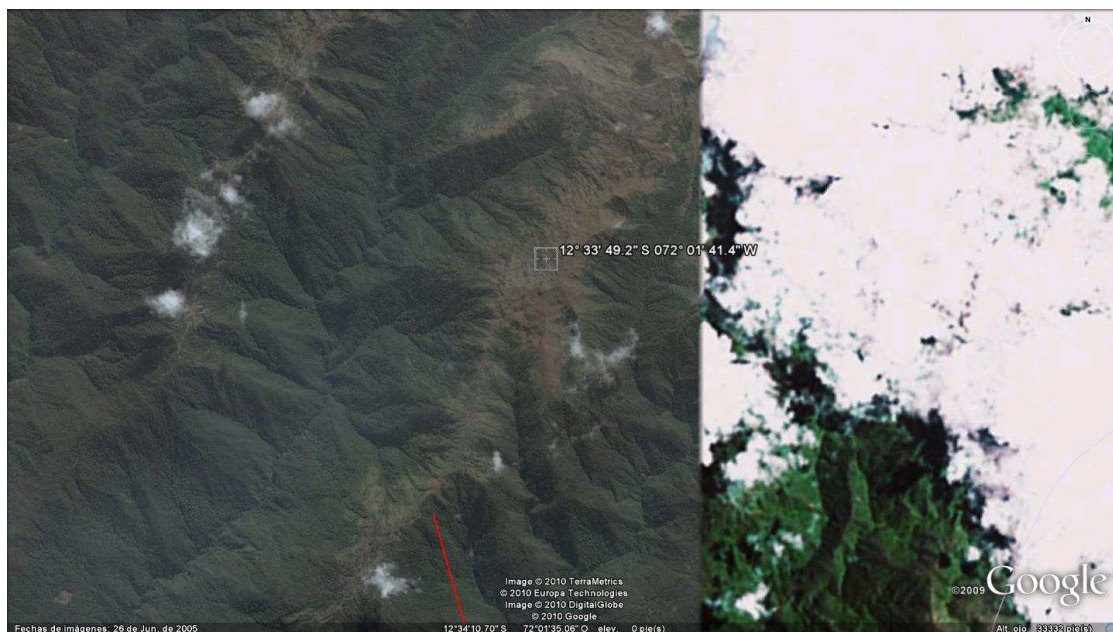
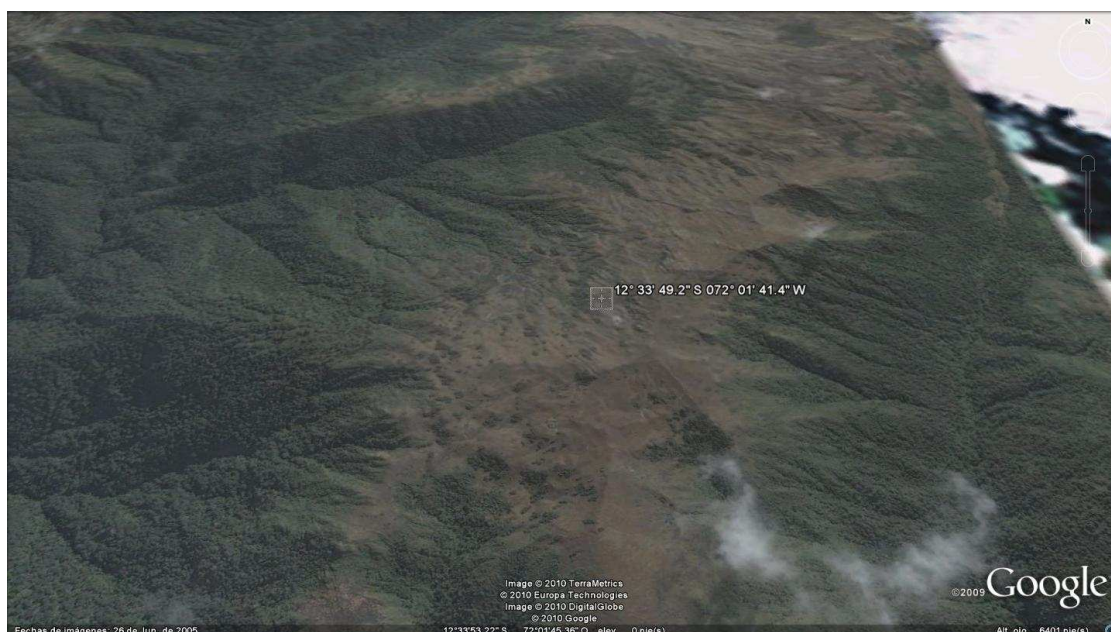
Zona montañosa de muy difícil acceso con la superficie cubierta de un tipo de planta conocida como ichu, además de cierta cantidad de pequeños árboles. La nubosidad en la zona es del tipo Alto Strato / Nimbo Strato, la misma que varía de posición constantemente del lado izquierdo al lado derecho del valle.

La altura de impacto fue a aproximadamente 11800 pies (3596 msnm) y a 131.9 millas al Noreste del aeropuerto de Ayacucho.

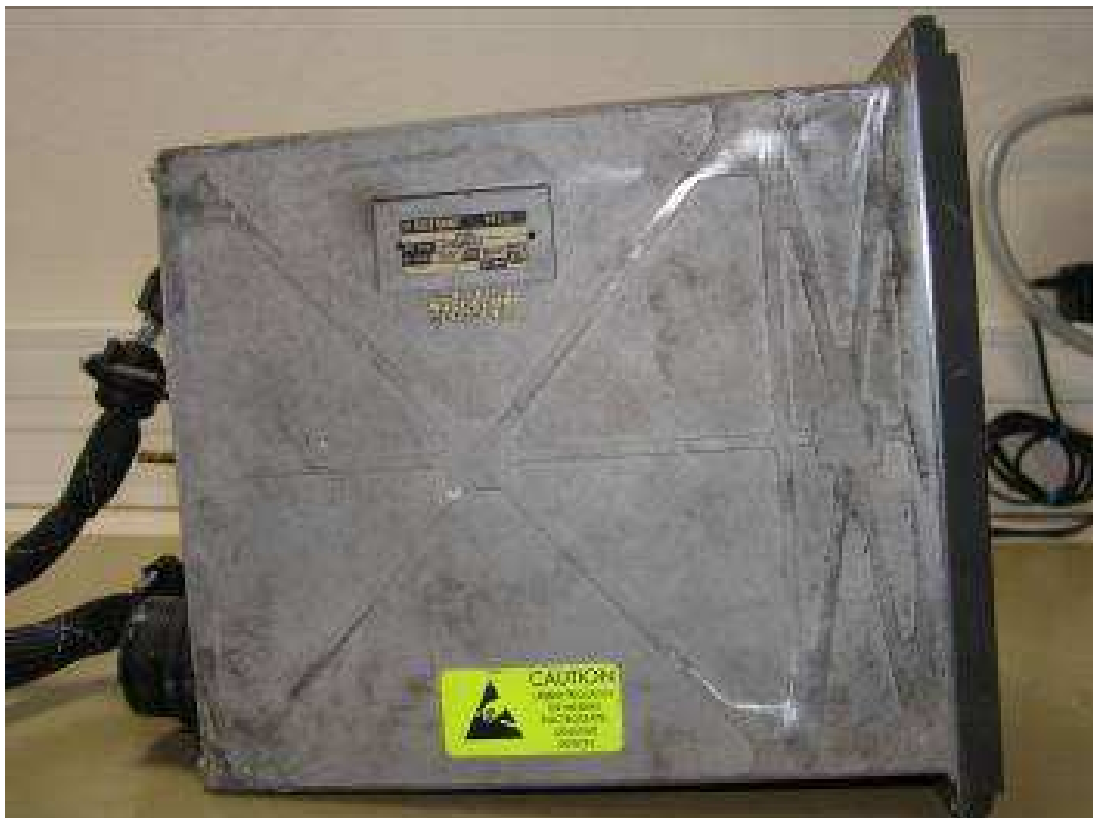
**Vehicle Engine Multifunction Display – V.E.M.D.**

El helicóptero Eurocopter AS 350B3, OB-1911-P estaba equipado con una unidad VEMD (Vehicle Engine Multifunction Display). El VEMD es un instrumento que muestra parámetros del motor y del helicóptero, reemplaza a los indicadores convencionales y presenta información de los controles del motor, controles de combustible, generadores eléctricos; también incluye alguna información adicional como control de la condición del motor y registro de ciclos.

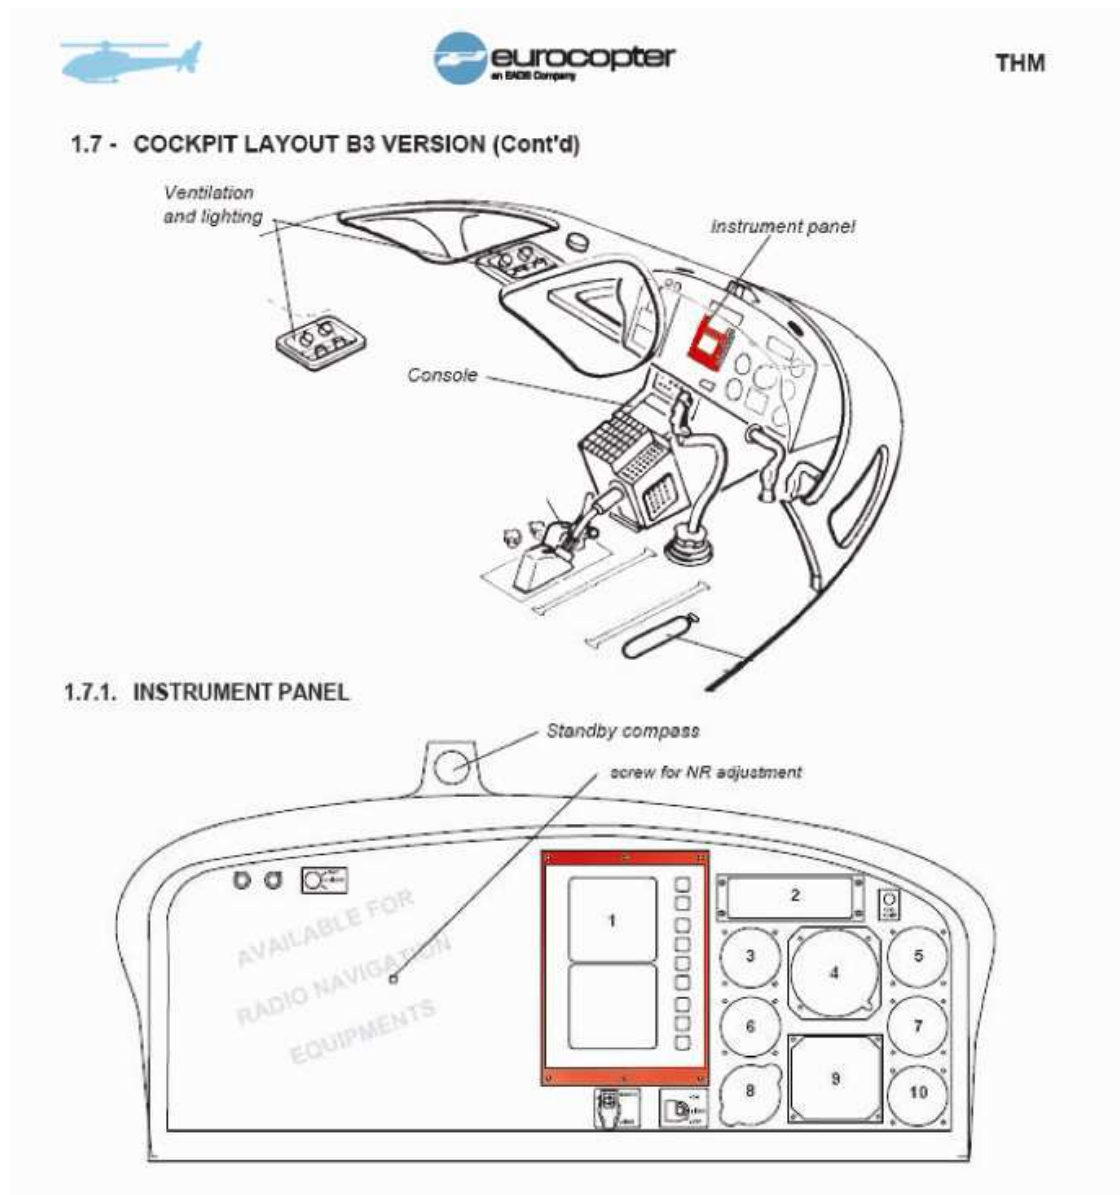
Gráfico que nos muestra la posición del VEMD en el panel de instrumentos de la cabina de mando.
