# **INFORME FINAL**

**CIAA-ACCID-008-2010**

**PIPER PA-25-235**

**OB-935**

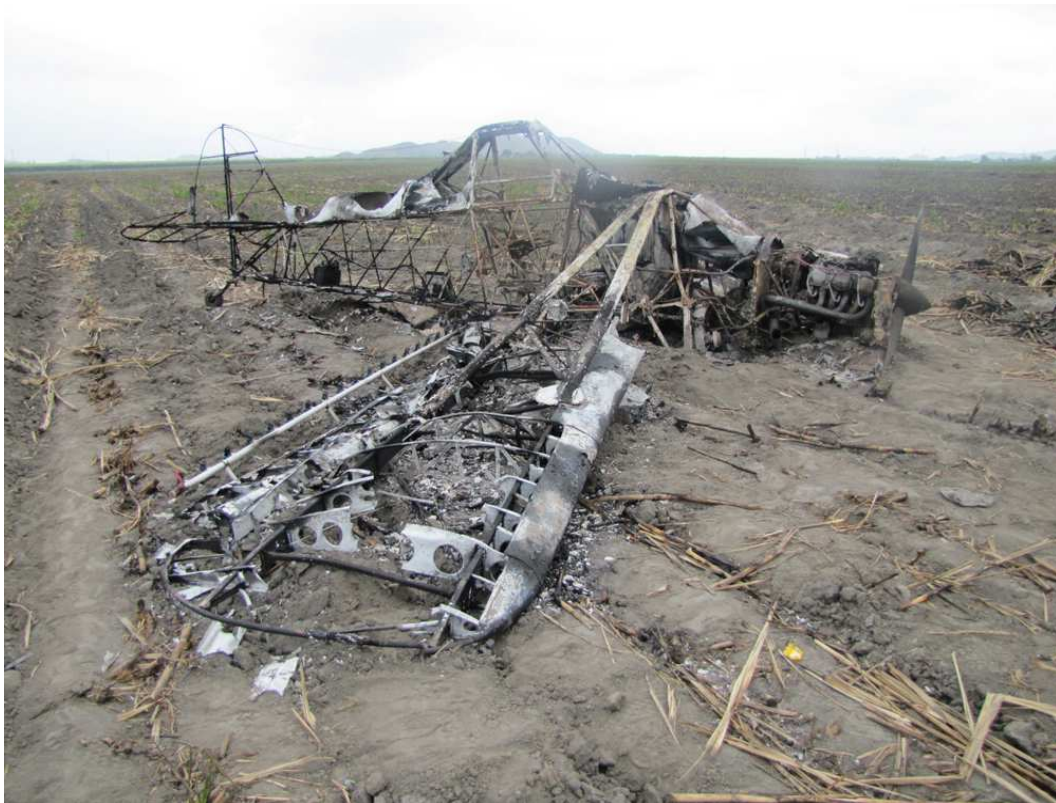
La aeronave Piper (LAVIASA) PA-25-235, matrícula OB-935, fue consumida en su totalidad por el fuego post impacto. El incendio afectó todos los sistemas de la aeronave, al no poderse controlar, a pesar del apoyo en tierra del mecánico de la aeronave (con un extintor) y de pobladores de la zona.

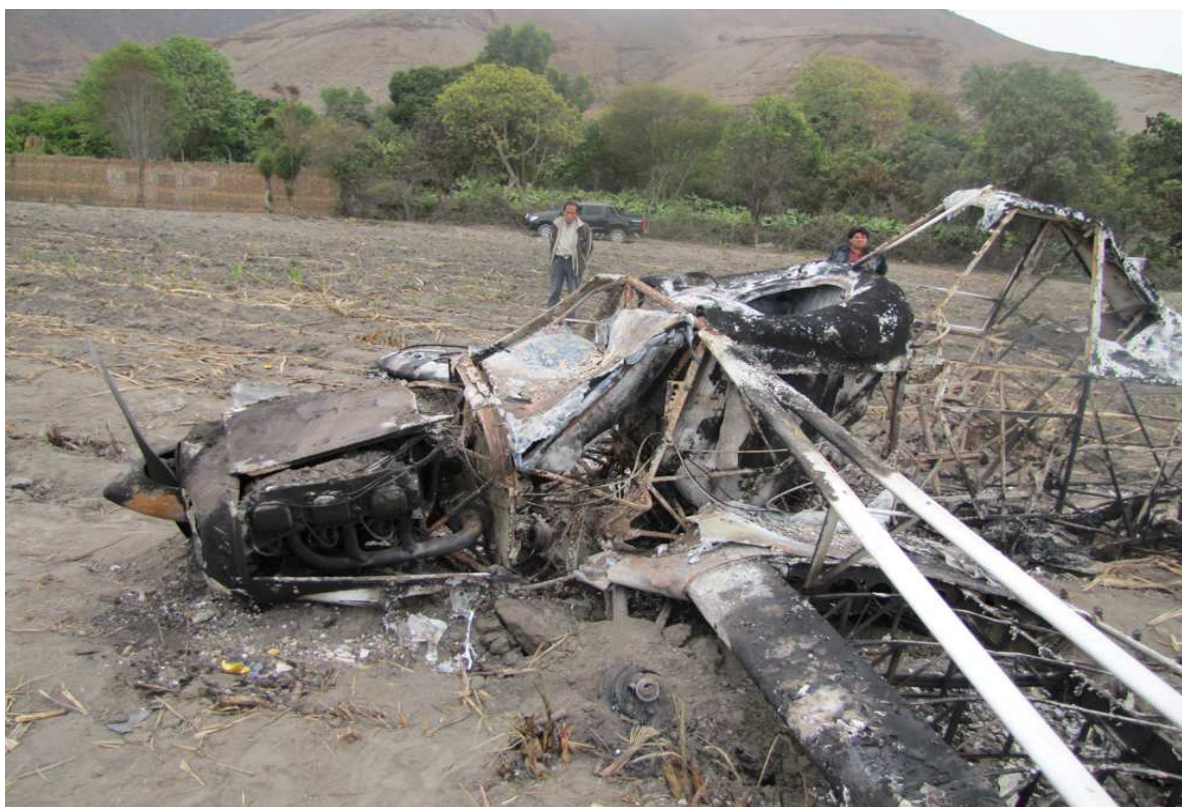
**Aeronave.-** Se encontró completa, con evidencias de haber sufrido daños en todos sus sistemas por acción del fuego. No se encontraron señales de daños por acción del aterrizaje forzoso. Los trenes de aterrizaje se encontraban abiertos al haberse quemado el "Sandow de  $\frac{3}{4}$ " (cuerda especial que amarra y tensa ambos trenes principales y mantiene al avión "erguido" en su posición de operación), lo que permitió que el fuselaje y el motor se "posaran" en el terreno. Los daños observados muestran que la intensidad del fuego fue mayor en el lado derecho e inferior del motor. El marco de la ventana izquierda (por donde evacuó el piloto) fue encontrado en posición "abierta".

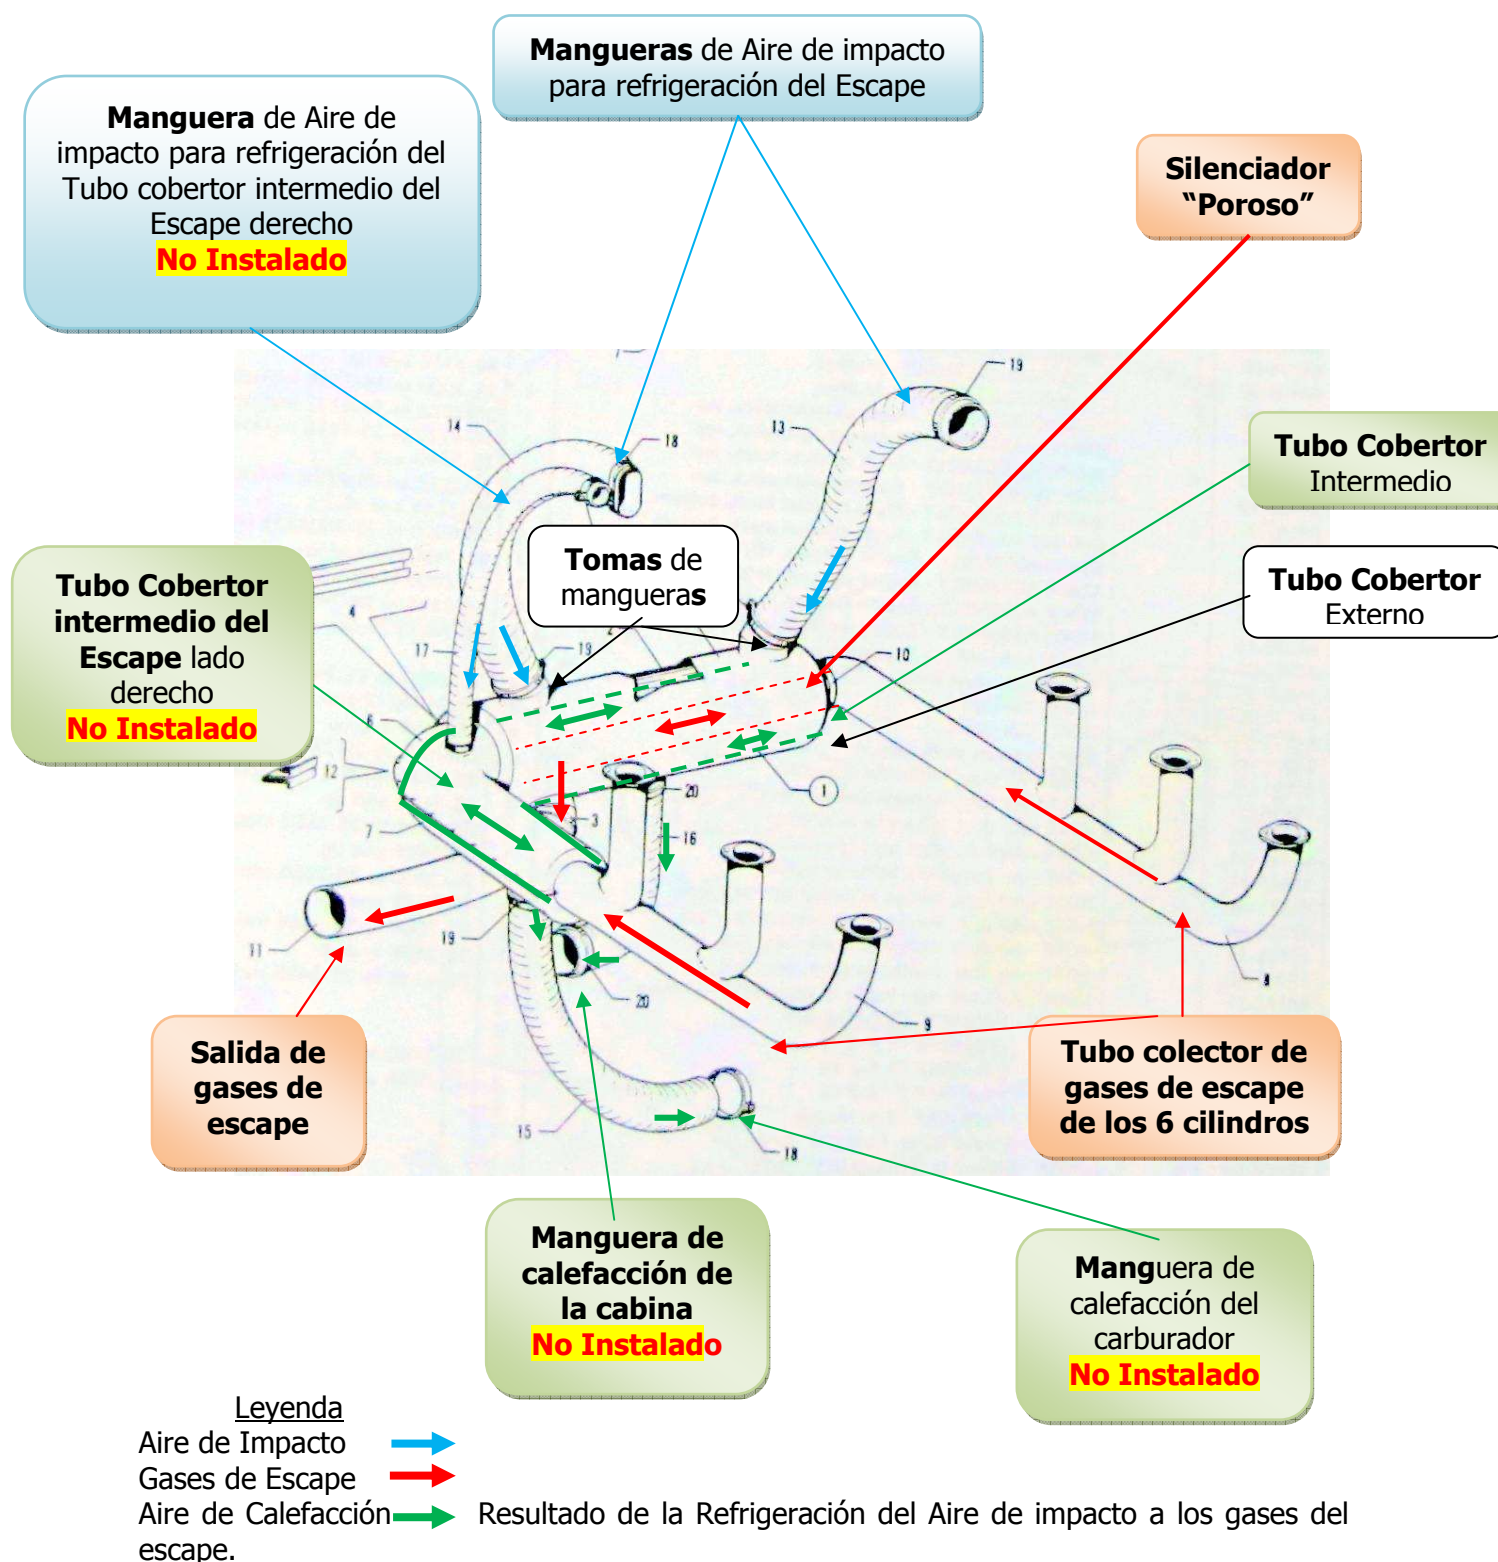
**Sistema de Escape del Motor.-** De acuerdo al Catálogo de Partes del Avión Piper

PA-25-235, página 1D19, el "Engine Exhaust System" consta de 25 partes, distribuidas de acuerdo a la Figura 2.2 de la página 1D18, que a continuación se presentan:

1. Los daños ocurridos en el sistema tubo de escape son consecuencia del **envejecimiento del material por uso en tiempo prolongado**, probablemente mayores al tiempo límite horario estipulado por el fabricante.
2. Los daños ocurridos en el conjunto magneto son consecuencia de la **exposición localizada del material a la acción de la energía térmica que implicó niveles de temperatura superiores a 500 °C.**

- Modificar la Figura 2.2 del Engine Exhaust System del Catálogo de Partes del Avión Piper página 1D18 remarcando la no instalación de los sistemas de calefacción tanto de la cabina como del carburador.
- Reforzar la importancia de cumplir con los procedimientos de emergencia conforme a lo señalado en la Lista de Chequeo, empleando el equipamiento normal y de emergencia de la aeronave.
- Establecer el empleo de la nueva Guía de Inspección de mantenimiento para asegurar la ejecución de procedimientos que comprueban la condición y estructura del sistema de escape (tubos protectores externo e intermedio) así como la fijación de los tubos de venteo hacia el escape.

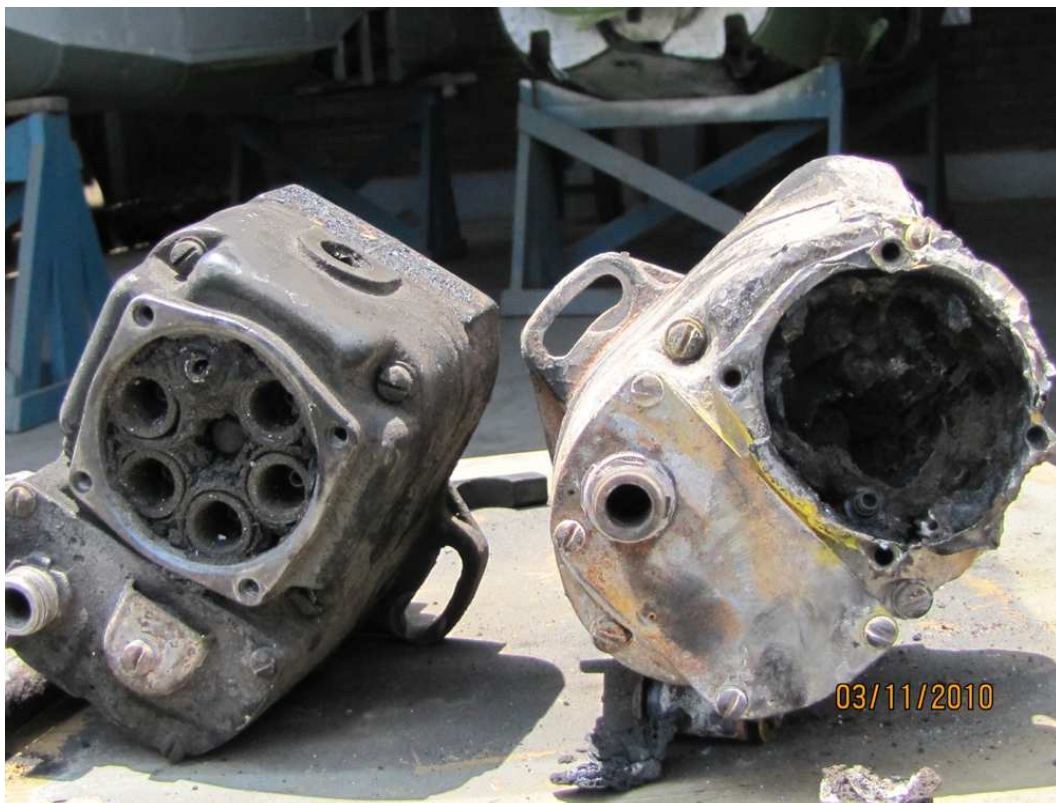
Fotografía comparativa del estado en que quedaron los dos magnetos luego de producirse el incendio. Nótese los daños externos e internos del "magneto derecho".

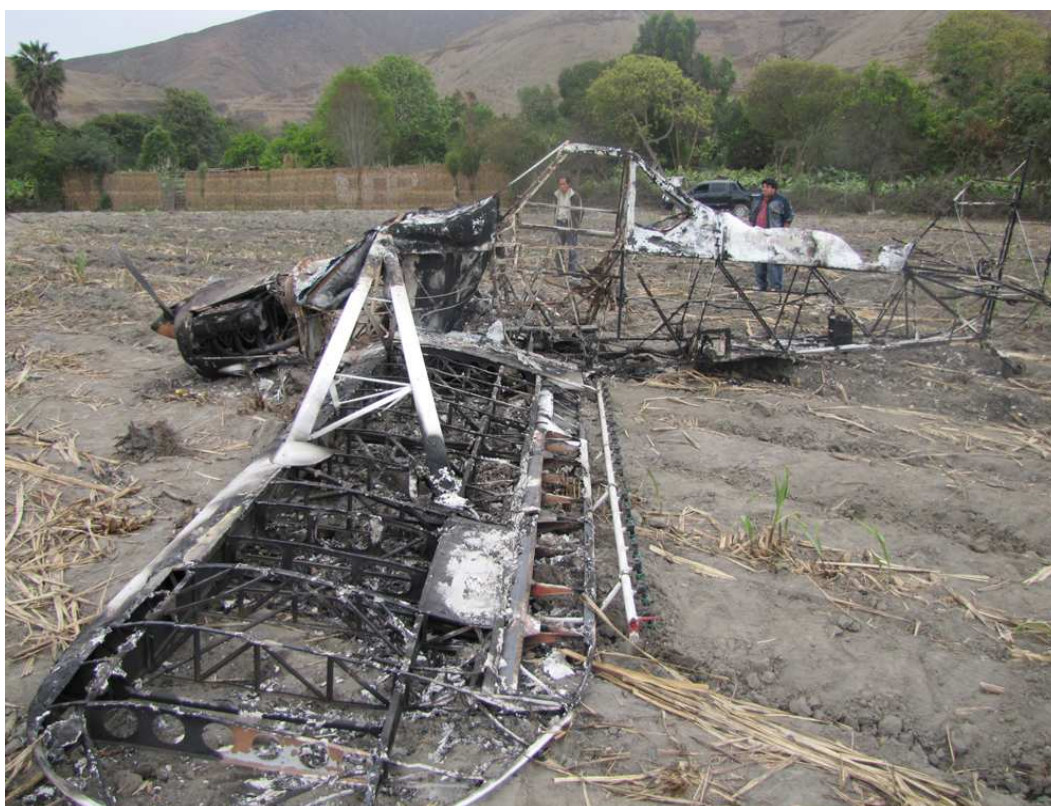
La aeronave Piper (LAVIASA) PA-25-235, matrícula OB-935, fue consumida en su totalidad por el fuego post impacto.
