# **INFORME FINAL**

**CIAA-ACCID-004-2011**

**BELL – 204B**

**OB-1891-P**

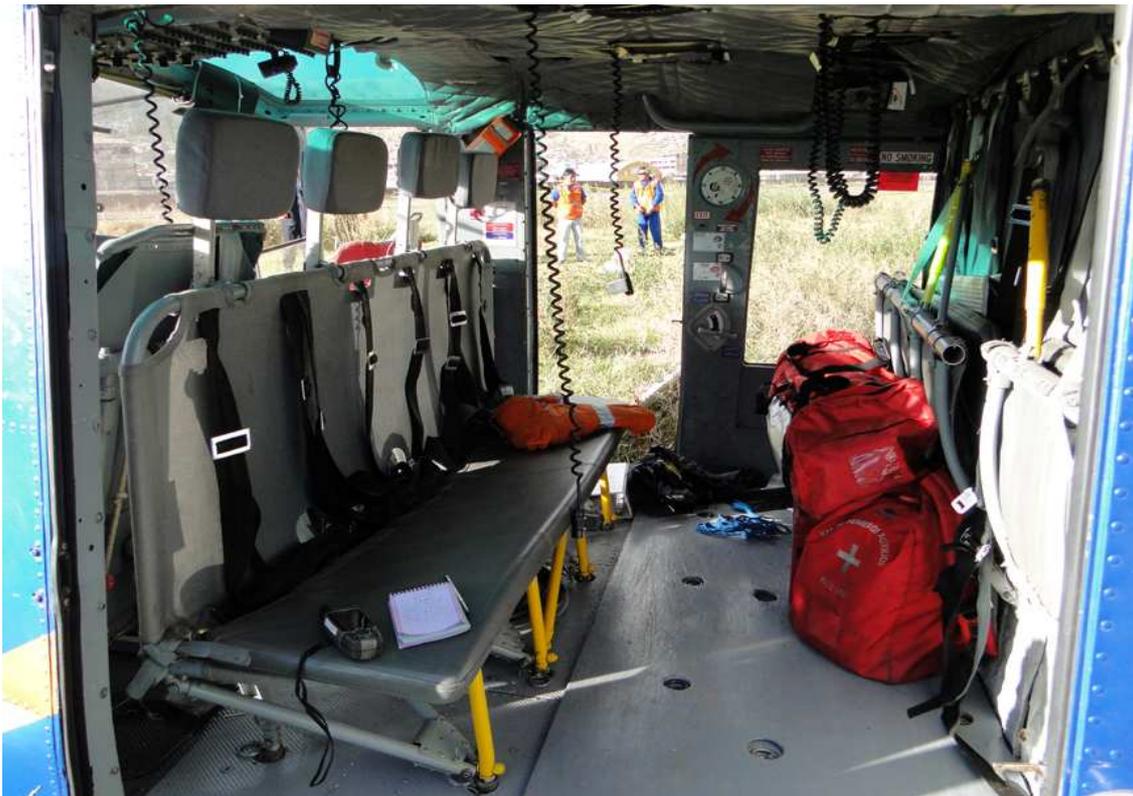
Posición en la que se encontró instalado el E.L.T.

La unidad de E.L.T. se encontraba instalada en la parte interna derecha de la cabina (estación 74.25), con una inclinación de aproximadamente 45° hacia abajo y con la flecha de indicación de posición hacia el lado izquierdo. La unidad no se activó ni funcionó.

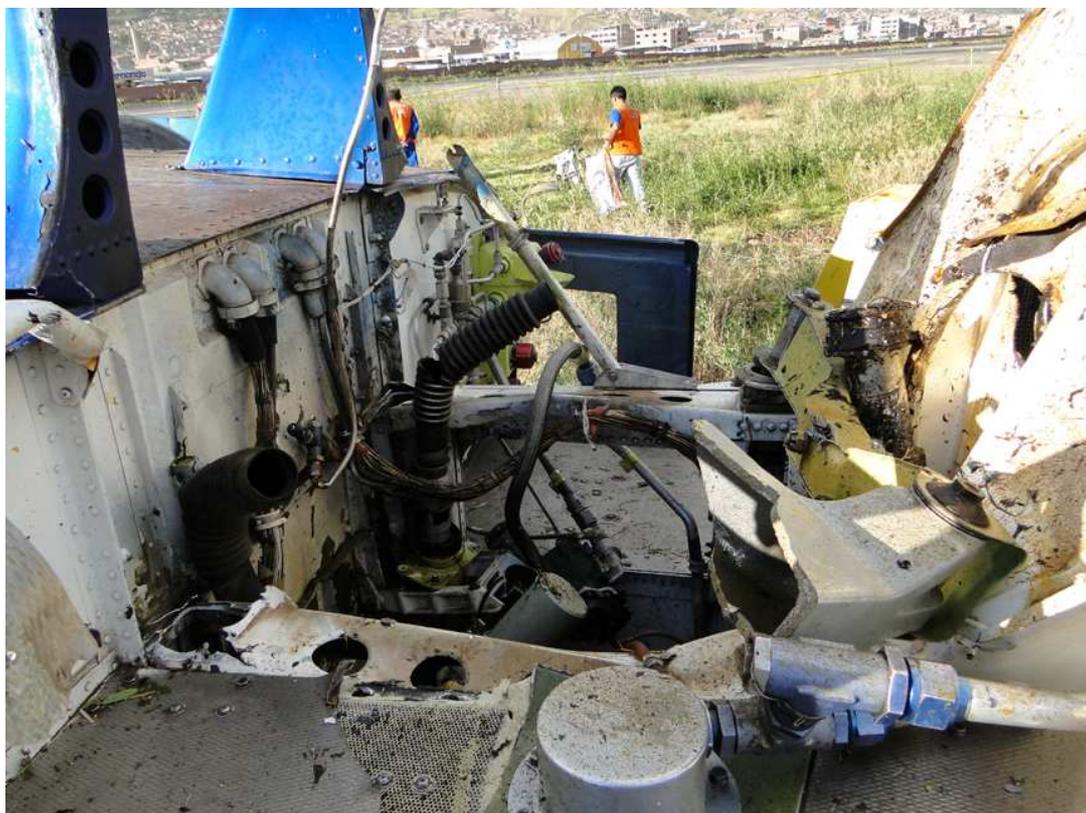
La parte externa del fuselaje central presenta daños de consideración en la zona de la transmisión, causados por la separación de la transmisión en el primer impacto, asimismo la separación del cobertor izquierdo del motor.

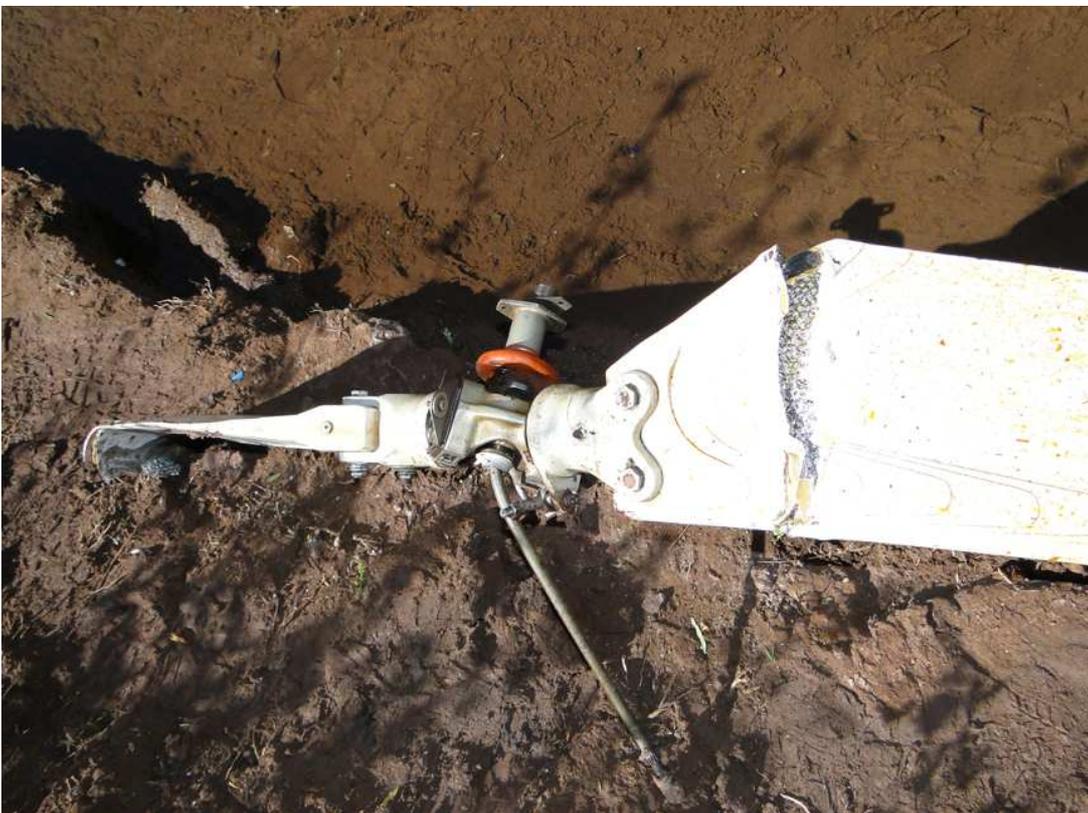
La caja de 90° del rotor de cola se encontró aproximadamente a unos 30 metros del helicóptero y las palas del rotor de cola se encontraron rotas, producto del impacto con el terreno.

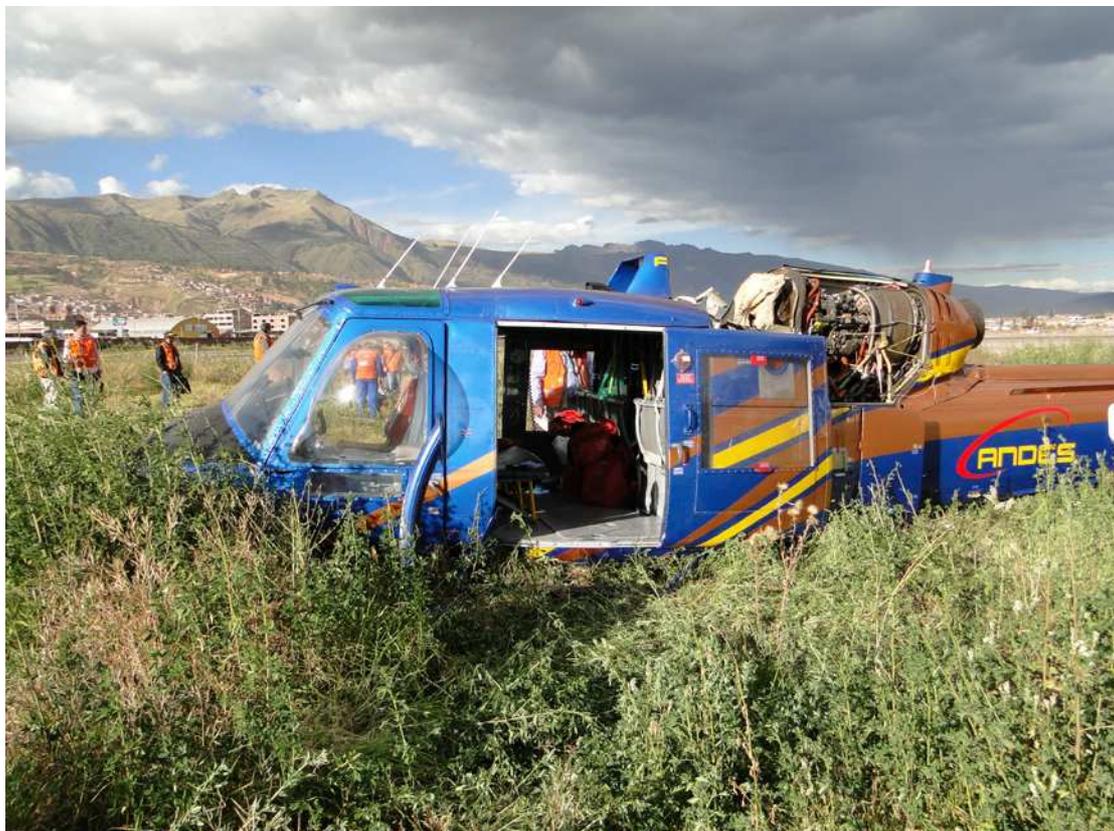
Los esquís se encuentran fracturados y fuera de su posición

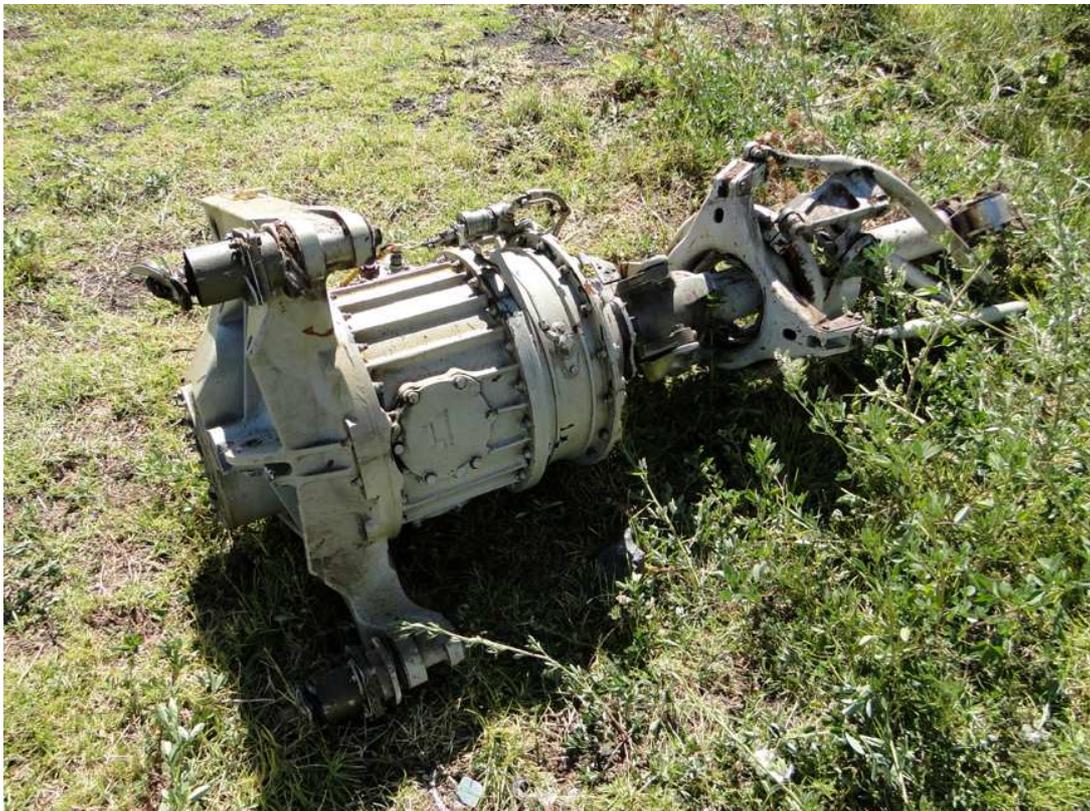
La transmisión desprendida se encuentra a 20 metros del helicóptero

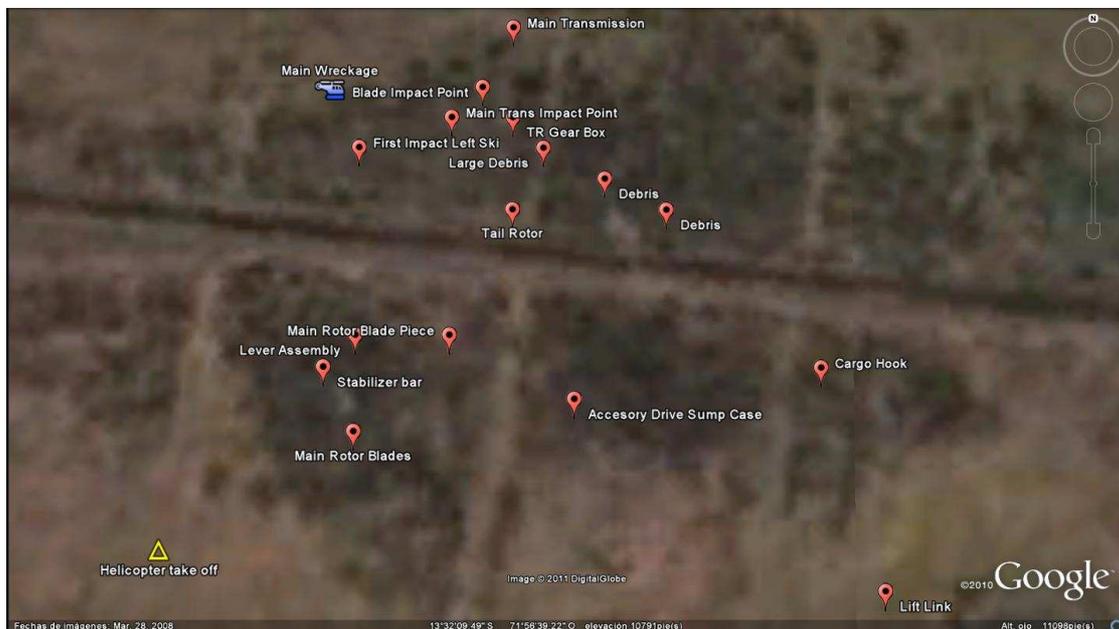
Se encontraron partes del helicóptero en un radio de 150 metros como se aprecia en el siguiente plano.

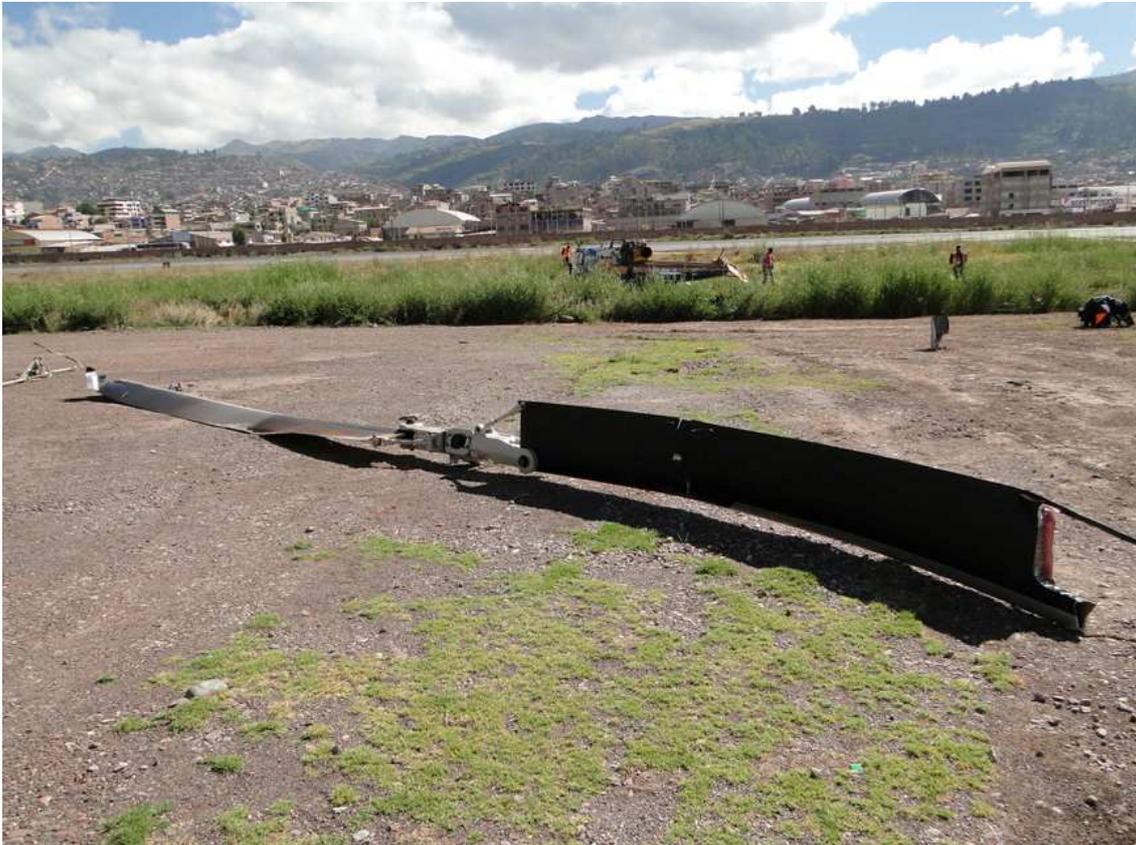
El impacto de las palas con el terreno fue con alta velocidad de giro, motivo por el cual se cizalla el mástil de la transmisión, se fracturan las palas y el cubo de rotor principal con las palas salen despedidos aproximadamente 40 metros.

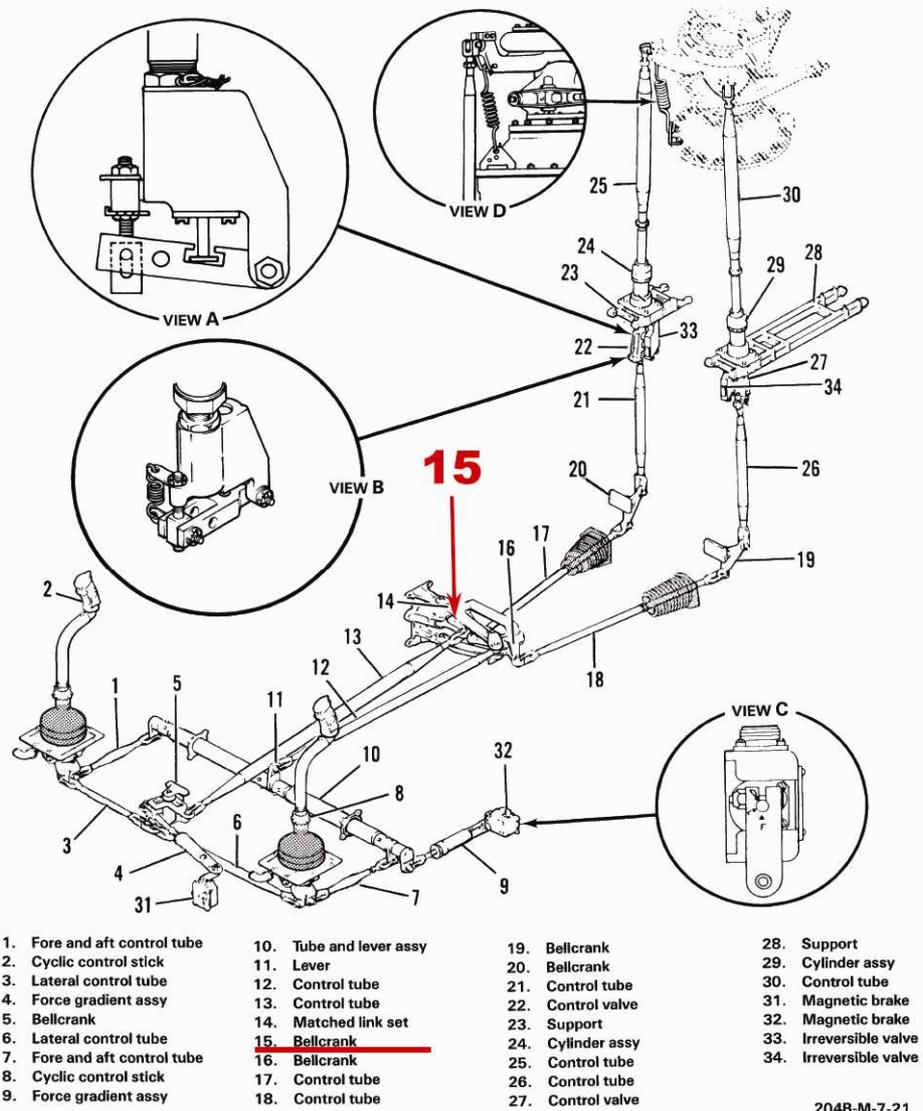
Figure 7-21. Cyclic control linkage

No se encontró diferencia alguna en la operación estática del sistema desde la palanca cíclica a través del mecanismo de varillas hasta donde se encontraba instalado el bellcrank. La diferencia principal se da desde este punto, donde debería haber estado instalada esta pieza, hacia el resto del sistema. Al no encontrarse físicamente el bellcrank no había la continuidad de la transmisión de los movimientos de control laterales generados por el piloto desde el control cíclico (palanca de mando) hacia el swashplate, por lo tanto el helicóptero no tenía ningún control lateral para poder llevar a cabo una operación normal de vuelo.

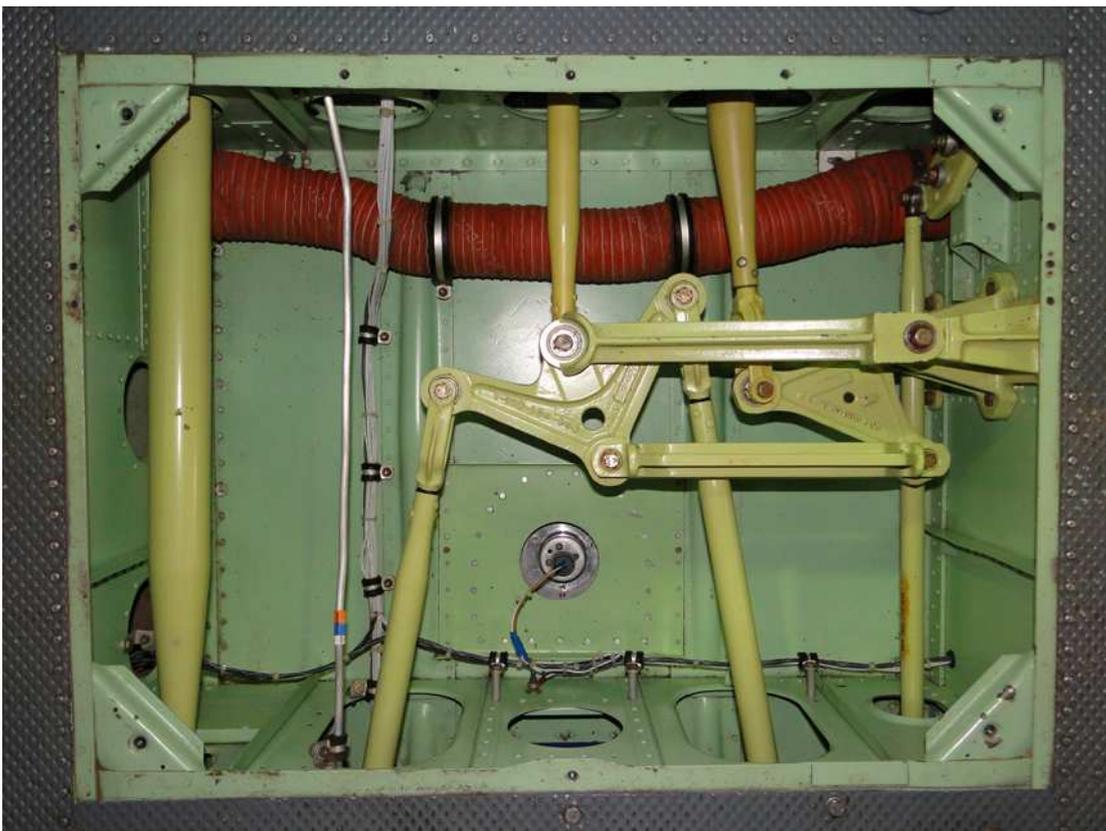
Fotografía del compartimento donde se encuentra alojado el "mixing lever assembly", se puede apreciar el "bellcrank" instalado en el mecanismo.

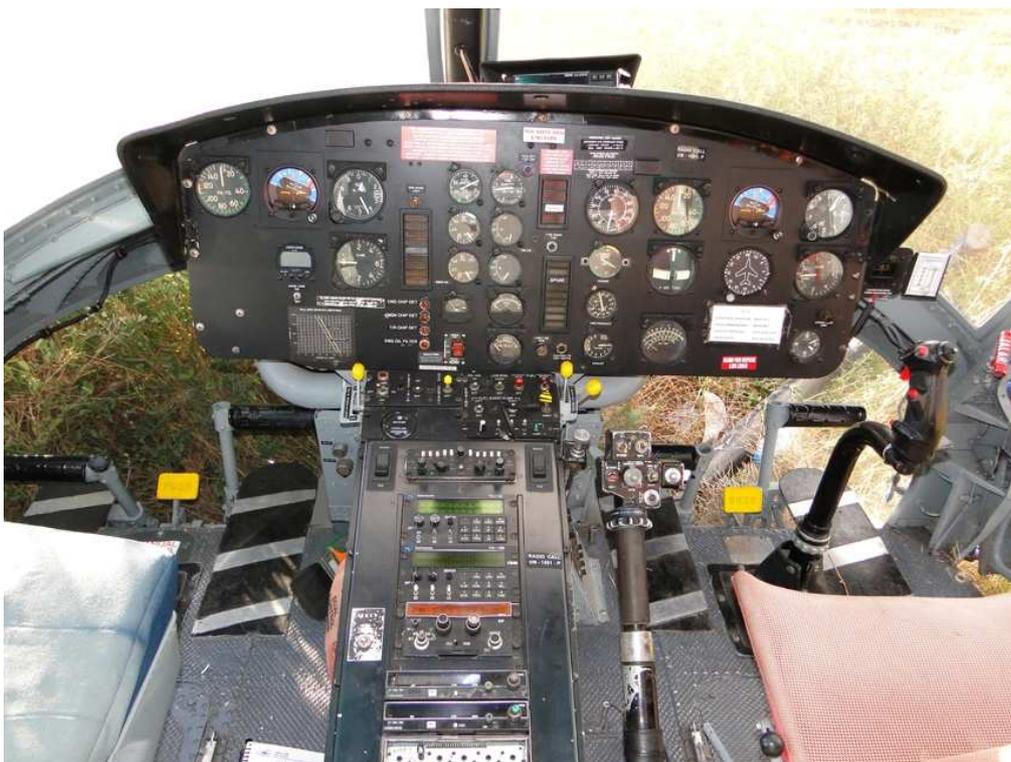
Todos los instrumentos a bordo se encontraban operativos y aeronavegables según sus registros de mantenimiento, siendo los adecuados según lo indicado en el Manual BHT-204B-FM. No se encontró ningún indicio de que pudieran haber contribuido a la ocurrencia del accidente.

Panel de instrumentos como fuera encontrado en los restos del helicóptero.

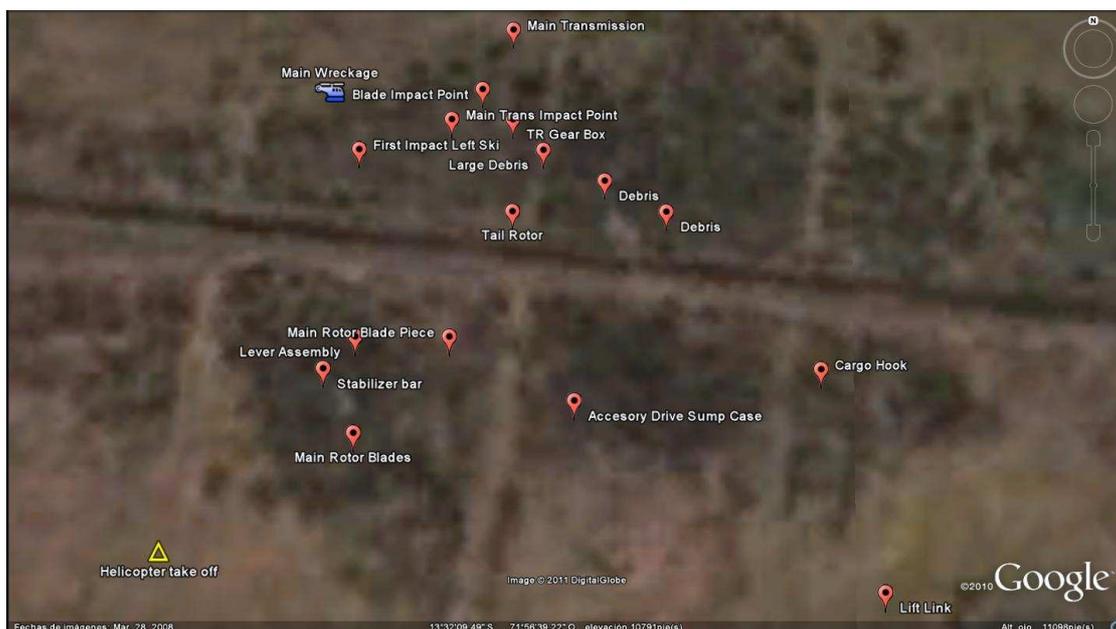
Debido a la dinámica del accidente, los restos de todos estos elementos arriba mencionados quedaron esparcidos en un área relativamente amplia desde el lugar donde quedó el helicóptero.

Posición de cómo quedaron esparcidos los restos del helicóptero Bell 204B, OB-1891-P.

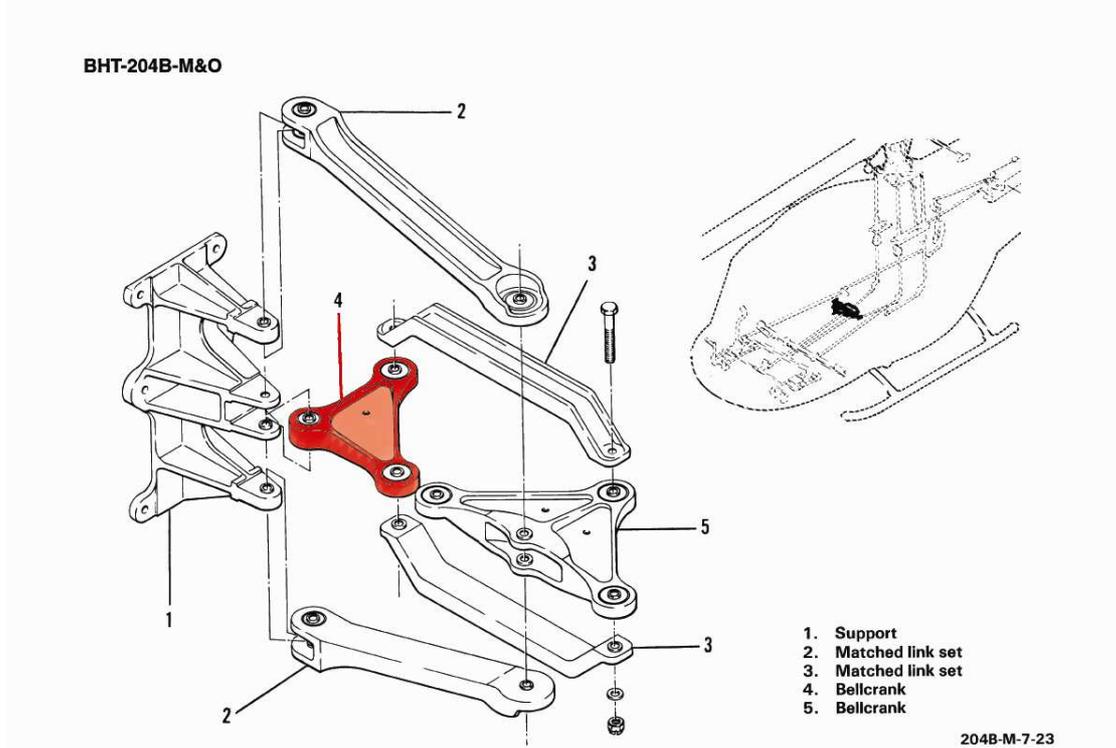
Figure 7-23. Mixing lever assembly

Se comprobó que en la bitácora N° 000380 sin fecha, se procedió a remover el bellcrank (4, Fig. 7-23) con número de parte 204-001-352-1C2, por conveniencia de la compañía, para instalarla en un helicóptero similar. En el campo del levantamiento de discrepancias figura este mismo ítem como levantado el 16-04-2011 e indica lo siguiente: *se instaló bellcrank con P/N: 204-001-352-1C2, según BHT 204B M.O. Cap 7.46 y 7.23, realizado a las 24836.8 H/A y con fecha 16-04-2011.*

Diagrama del bellcrank retirado del sistema de controles de vuelo del helicóptero Bell 204B.

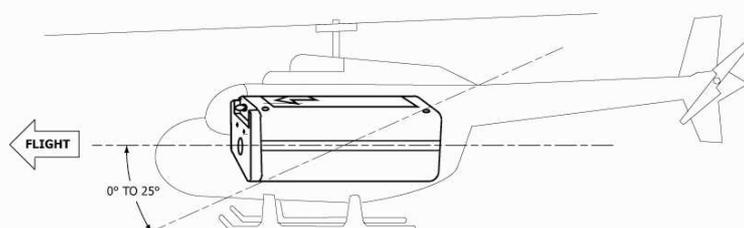
**Figure 26. Orientation of ELT for Helicopter Installations**

- (1) Mount the C406-2HM ELT parallel to the waterline of the fuselage, along the longitudinal axis, with the direction-of-flight arrow on the ELT pointing forward. See "Figure 26. Orientation of ELT for Helicopter Installations".
