# **INFORME FINAL**

**CIAA-ACCID-016-2016**

**CESSNA 207A  
OB-1936-P**

**09 DE OCTUBRE DEL 2016**

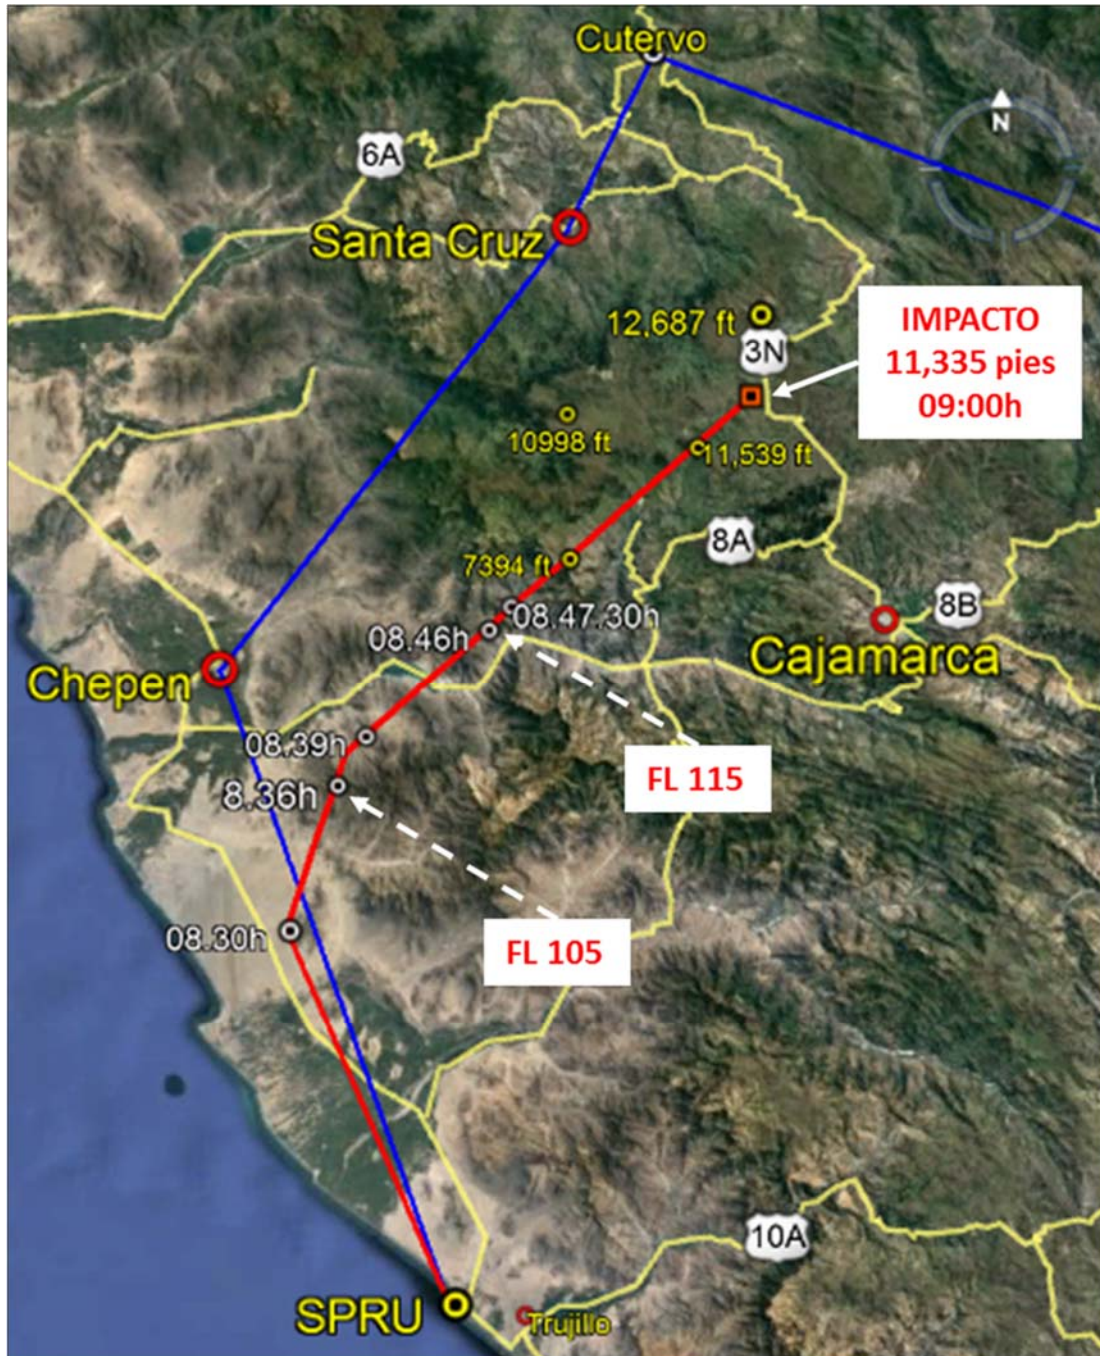
- A las 08:47h se captó el último registro del radar y la aeronave mantenía el rumbo 051°.

- Leyenda:
- Ruta del vuelo real de acuerdo a las trazas del radar secundario
  - Ruta del Plan de vuelo inicial
  - Impacto a 11,335 ft (pies) a las 09:00 h (aproximadamente).
  - Traza registrada del vuelo por el radar secundario con hora.
  - 12,687 ft (pies), alturas referenciales del terreno en la ruta

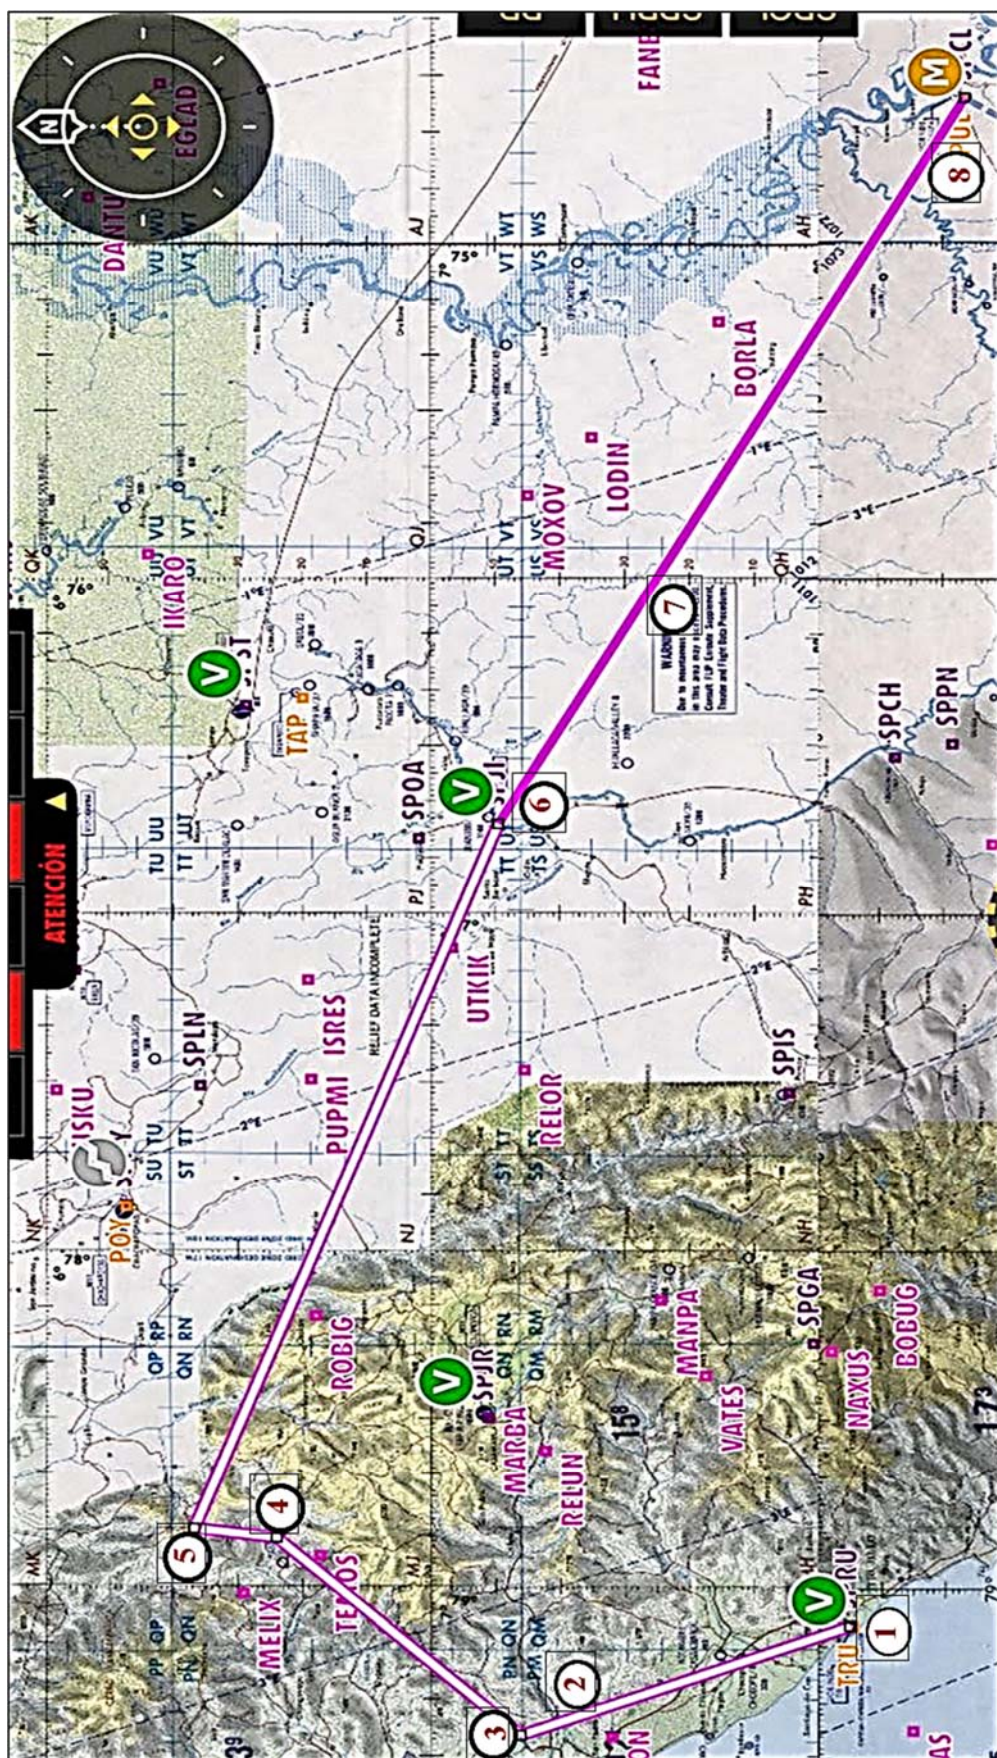
Plan de Vuelo inicial del OB-1936 P el día del Accidente

Leyenda: **1** Trujillo, **2** Pto. de nivelado FL 125, **3** Chepen, **4** Sta. Cruz, **5** Cutervo, **6** Juanjui, **7** Pto. de descenso y **8** Pucallpa

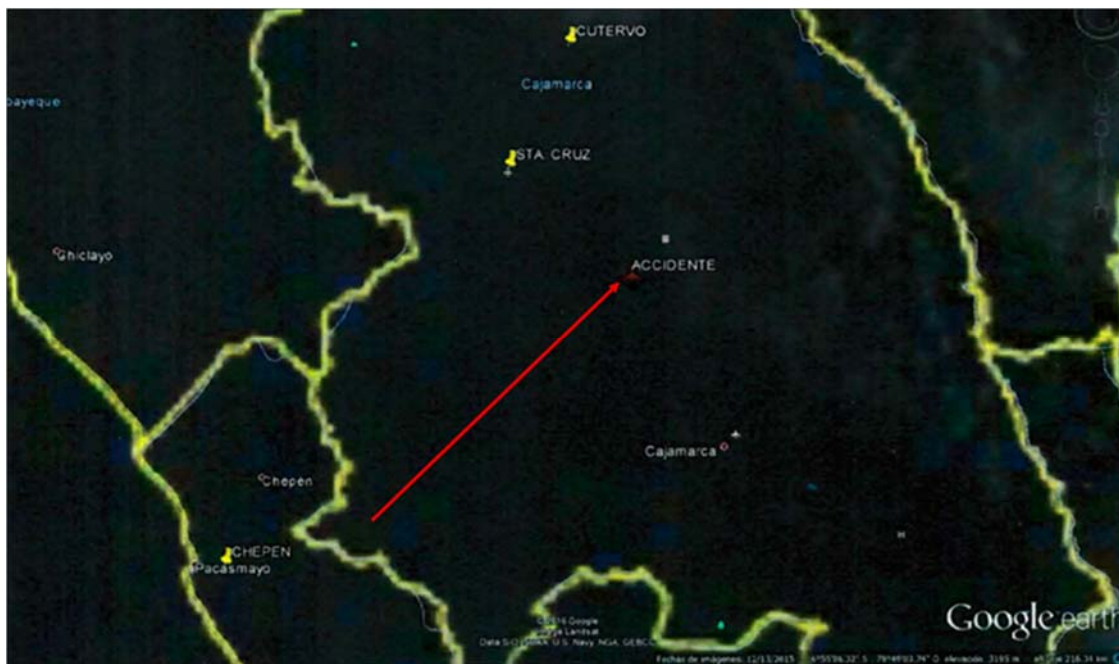
**1) Imagen de las 07:45 hora local: (1hora 15 minutos antes del accidente)**

La ruta de Chepen, Santa Cruz y hacia el accidente, presentaban ausencia total de nubosidades.

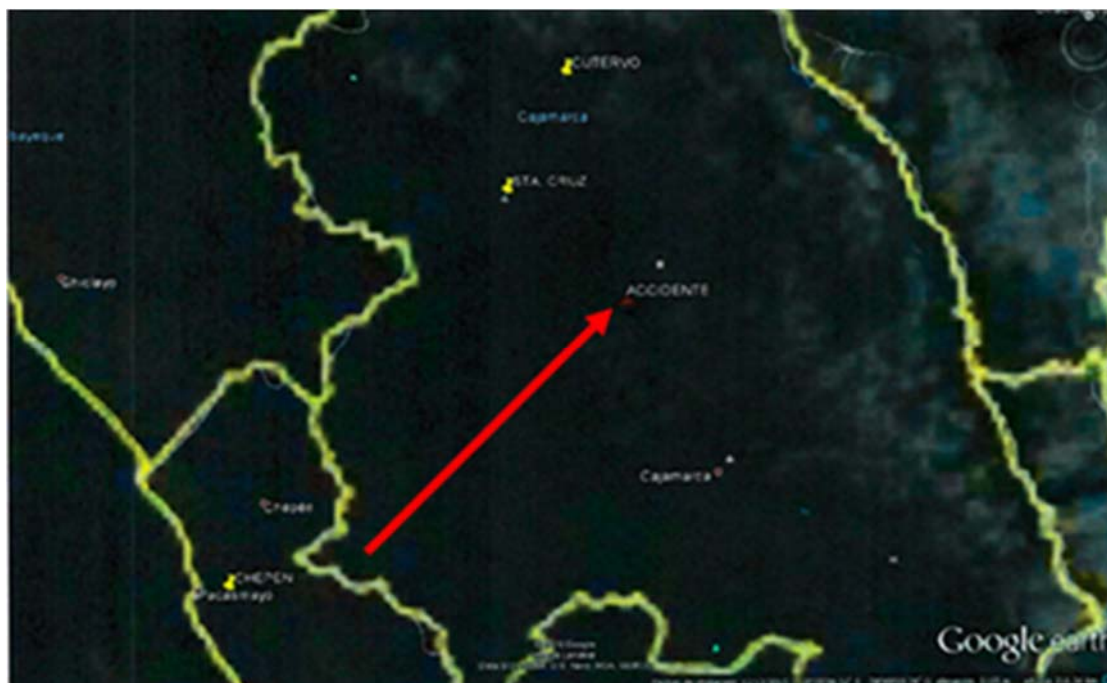
**2) Imagen de las 08:45 hora local (15 minutos antes del accidente):**

La ruta de Chepen, Santa Cruz, Cutervo y el área del accidente se mantiene sin nubosidad.

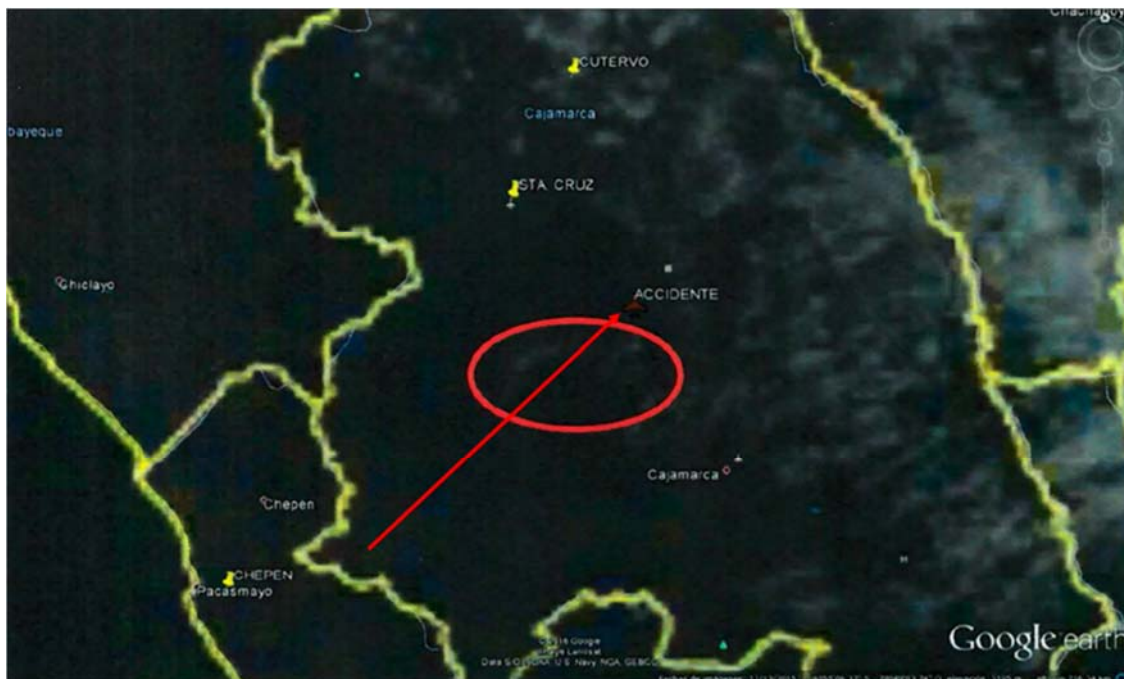
### 3) Imagen de las 09:45 hora local (45 minutos después del accidente):

La ruta inicial del plan de vuelo estaba libre de nubosidad, sin embargo en la ruta real hacia la zona del accidente, muestra la formación de nubes orográficas, justo en las partes altas de la provincia de San Miguel (círculo rojo), al suroeste del punto del accidente, asimismo se observa nubosidad dispersa al norte y noreste del punto del accidente.

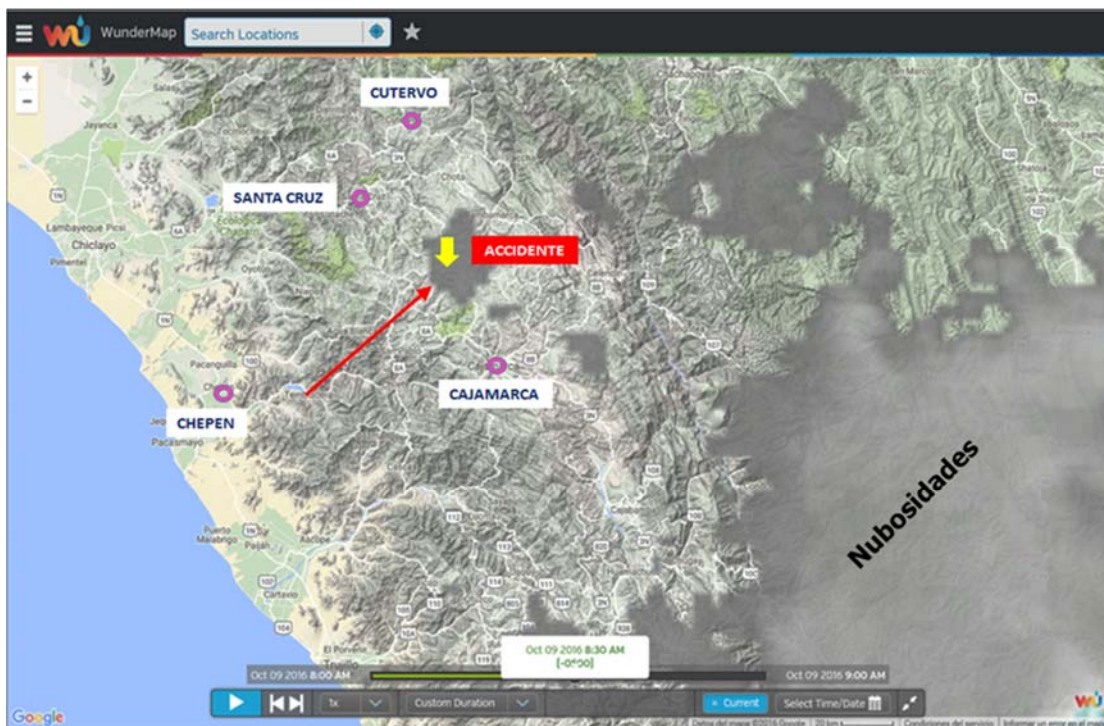
**1) Imagen WunderMap, de las 08:30 h.**

Nótese formaciones nubosas en el área del accidente (1/2 hora antes del accidente)

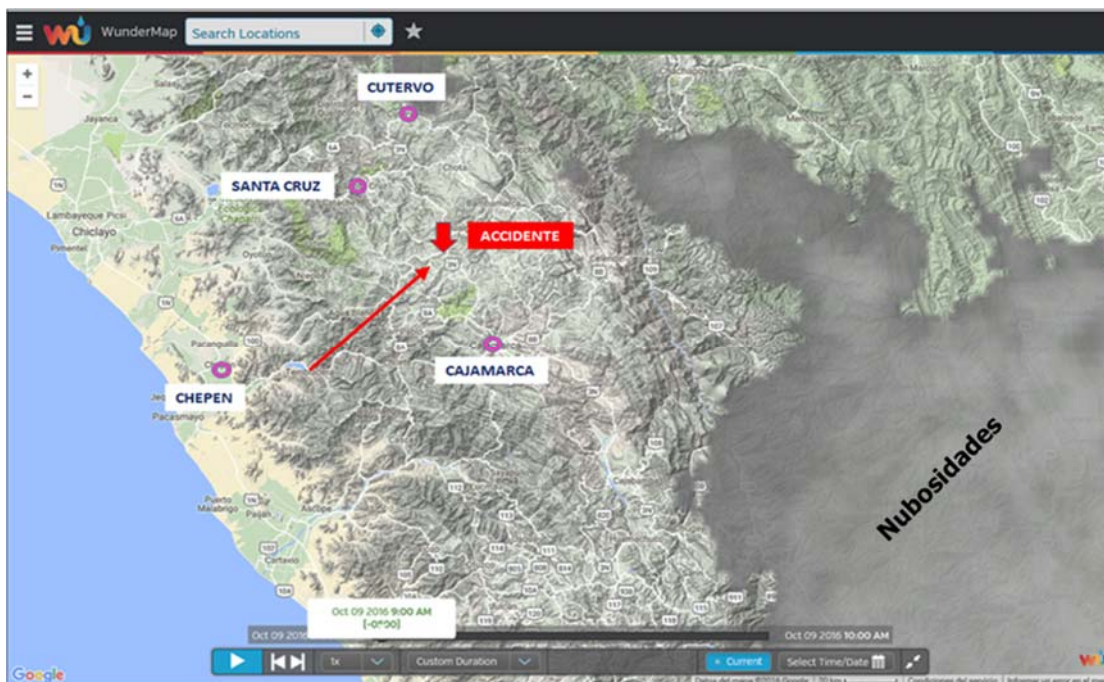
**2) Imagen WunderMap, de las 09:00 h**

Toda el área se encontraba despejada de nubosidades al momento del accidente

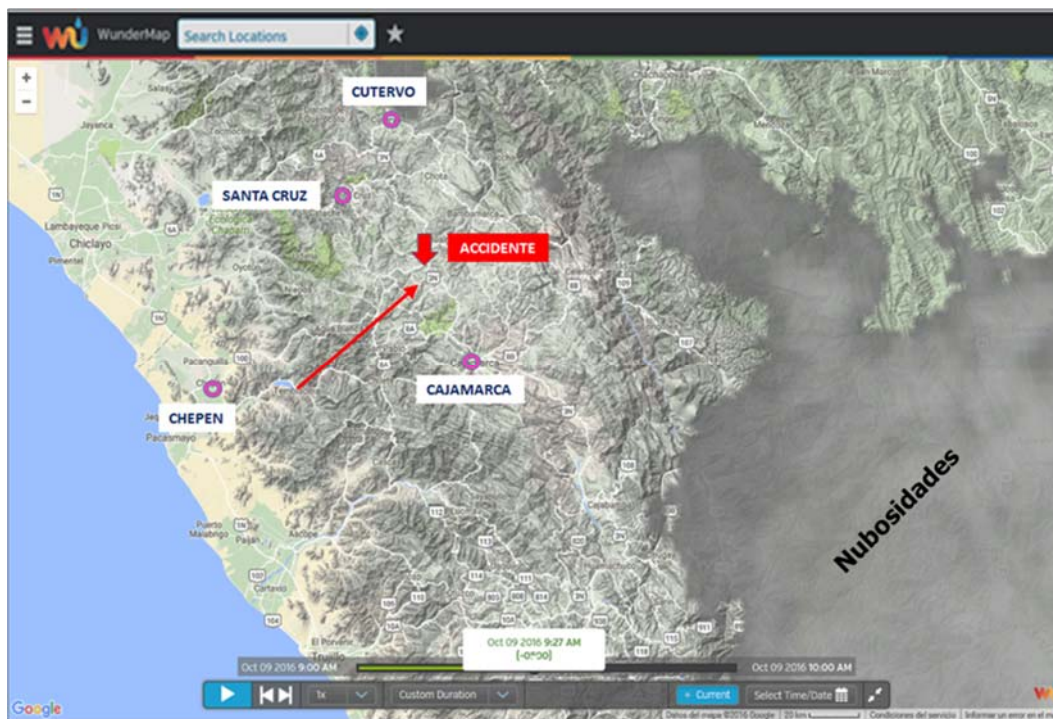
### 3) Imagen WunderMap, de las 09:27 h

El área continuó libre sin nubosidades ½ hora después del accidente.

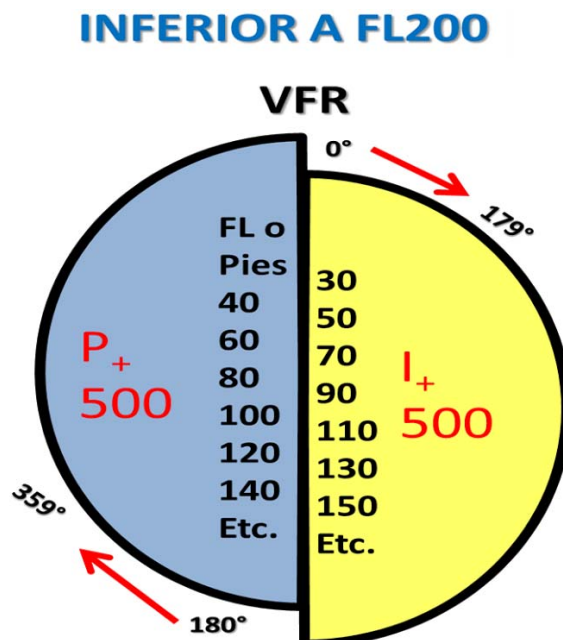
#### 1.18.1 TABLA DE NIVELES DE VUELO BAJO FL200, PARA VUELOS VFR, EN FUNCION AL RUMBO MAGNÉTICO DE LA AERONAVE

La aeronave en su vuelo hacia el punto del impacto conforme a lo mostrado en 1.1, se mantuvo volando entre los rumbos 023° al 051°, razón por la cual el ATC de Trujillo indicó que correspondía una altitud impar de crucero ((en el Plan de Vuelo figuraba FL125), lo cual fue aceptado por la tripulación y modificó a FL115 altitud aproximada a la cual ocurrió el accidente.

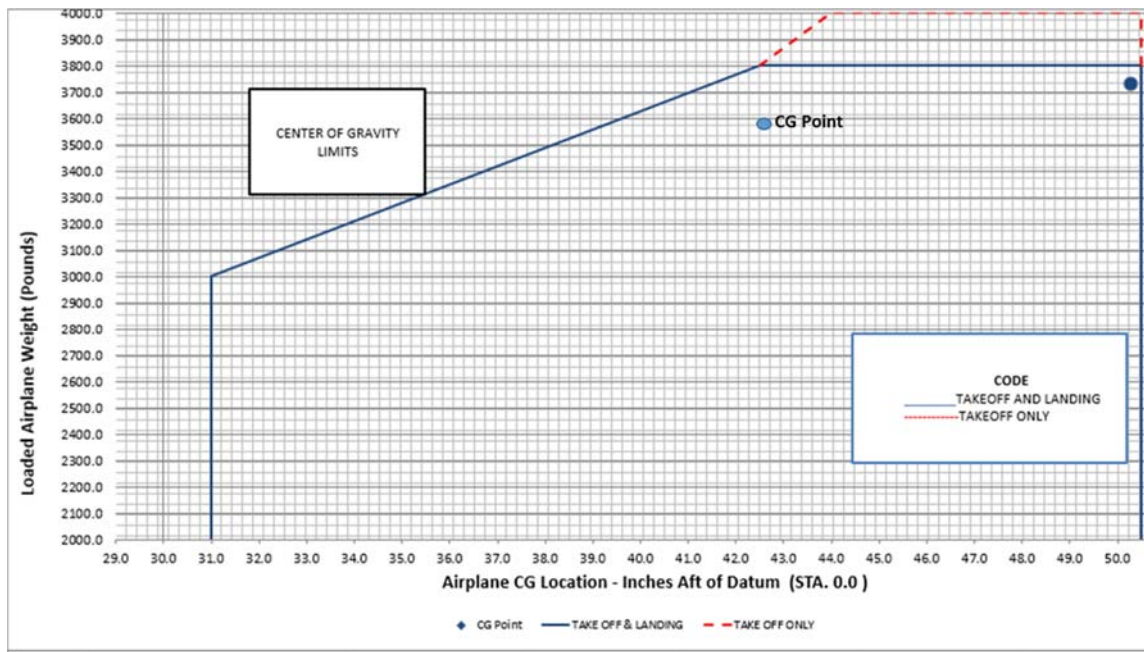
El centro de gravedad del avión estuvo ubicado dentro de la envolvente autorizada para la operación estabilizada del avión, no reportándose ninguna dificultad para el desarrollo del vuelo.

Del mismo Formato de Peso y Balance contenido en un programa informático adoptado por la compañía, se tiene que los valores de 42.6 (Center of Gravity), así como 31.0 (CG FWD) y 50.5 (CG RWD) se encontraba dentro de la envolvente autorizada para la operación estabilizada del avión, mostrada en 1.7.9 y la información contenida en el POH.
