## 8. ANEXOS.

### ANEXOS II MATERIAL FOTOGRÁFICO

MEJORAMIENTO DE LOS SERVICIOS DE PROTECCIÓN DE LAS RIVERAS DEL RIO CRUCERO  
EN JILA SAN GERONIMO, JILA CENTRAL, JILA HUANCASAYANI Y SANTA CRUZ DE MACHARIRI,  
DISTRITO DE ASILLO - AZANGARO - PUNO

### PANEL FOTOGRAFICO DE MES DE AGOSTO

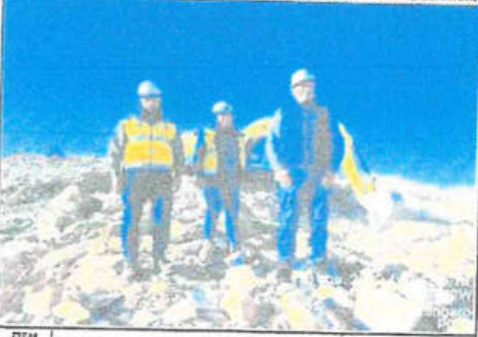
| | | <b>STRABAG D&amp;E</b><br><b>INGENIERIA Y CONSTRUCCION</b><br><b>RUC: 20601217644</b> | |
|---|---|---|---|
| 1 | VERIFICACION DE CANTERA DE BOTA KISHOKANKA | 100% | 1 |

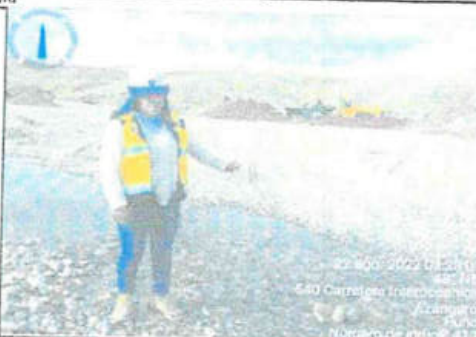
| | | <b>STRABAG D&amp;E</b><br><b>INGENIERIA Y CONSTRUCCION</b><br><b>RUC: 20601217644</b> | |
|---|---|---|---|
| 2 | MECLADO DEL MATERIAL DE DISEÑO | 100% | 2 |

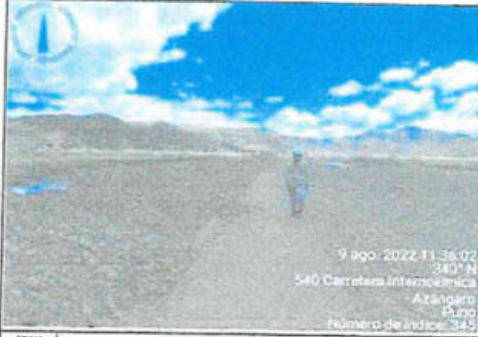
| | | <b>STRABAG D&amp;E</b><br><b>INGENIERIA Y CONSTRUCCION</b><br><b>RUC: 20601217644</b> | |
|---|---|---|---|
| 3 | VERIFICACION DEL MATERIAL DE REALIZO | 100% | 3 |

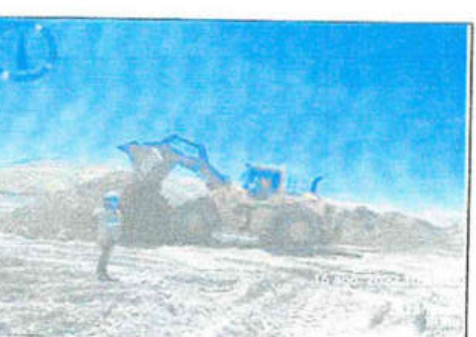
| | | <b>STRABAG D&amp;E</b><br><b>INGENIERIA Y CONSTRUCCION</b><br><b>RUC: 20601217644</b> | |
|---|---|---|---|
| 6 | VERIFICACION DE MECLADO DEL MATERIAL DE DISEÑO 40% RIO Y 60% DE LIGANTE CANTERA | 100% | 6 |

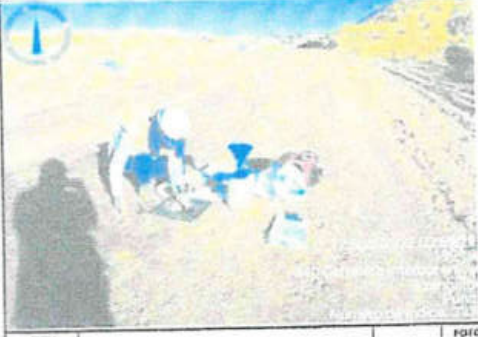
| <b>STRABAG D&amp;E</b><br><b>INGENIERÍA Y CONSTRUCCIÓN</b><br><b>RUC: 20501217644</b> | | | | | | | | | | | | | | | | | |
|---|---|---|---|---|---|---|---|---|---|---|---|---|---|---|---|---|---|
| 14 | ENSAYO DE DENSIDAD EN CAMPO CON EL METODO DE CONO DE ARENA DEL MARGEN DERECHO, LADO DERECHO, CAPA 05 | 100% | 14 | | | | | | | | | | | | | | |

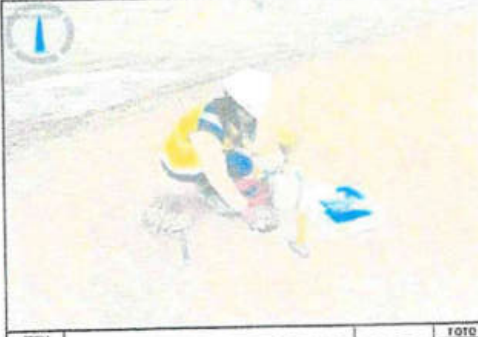
| <b>STRABAG D&amp;E</b><br><b>INGENIERÍA Y CONSTRUCCIÓN</b><br><b>RUC: 20501217644</b> | | | | | | | | | | | | | | | | | |
|---|---|---|---|---|---|---|---|---|---|---|---|---|---|---|---|---|---|
| <table border="1"> <tr> <th>ITEM</th> <th>DESCRIPCION</th> <th>AVANCE</th> <th>FOTO</th> </tr> <tr> <td>15</td> <td>ENSAYO DE DENSIDAD EN CAMPO CON EL METODO DE CONO DE ARENA DEL MARGEN DERECHO, LADO DERECHO, CAPA 10</td> <td>100%</td> <td>15</td> </tr> </table> | ITEM | DESCRIPCION | AVANCE | FOTO | 15 | ENSAYO DE DENSIDAD EN CAMPO CON EL METODO DE CONO DE ARENA DEL MARGEN DERECHO, LADO DERECHO, CAPA 10 | 100% | 15 | <table border="1"> <tr> <th>ITEM</th> <th>DESCRIPCION</th> <th>AVANCE</th> <th>FOTO</th> </tr> <tr> <td>16</td> <td>ENSAYO DE DENSIDAD EN CAMPO CON EL METODO DE CONO DE ARENA DEL MARGEN DERECHO, LADO DERECHO, CAPA 10</td> <td>100%</td> <td>16</td> </tr> </table> | ITEM | DESCRIPCION | AVANCE | FOTO | 16 | ENSAYO DE DENSIDAD EN CAMPO CON EL METODO DE CONO DE ARENA DEL MARGEN DERECHO, LADO DERECHO, CAPA 10 | 100% | 16 |

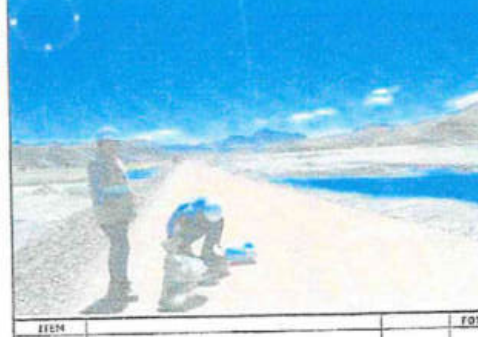
| <b>STRABAG D&amp;E</b><br><b>INGENIERÍA Y CONSTRUCCIÓN</b><br><b>RUC: 20501217644</b> | | | | | | | | | | | | | | | | | |
|---|---|---|---|---|---|---|---|---|---|---|---|---|---|---|---|---|---|
| 16 | ENSAYO DE DENSIDAD EN CAMPO CON EL METODO DE CONO DE ARENA DEL MARGEN DERECHO, LADO DERECHO, CAPA 10 | 100% | 16 | | | | | | | | | | | | | | |

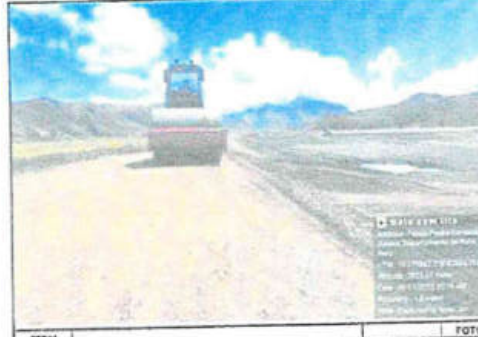
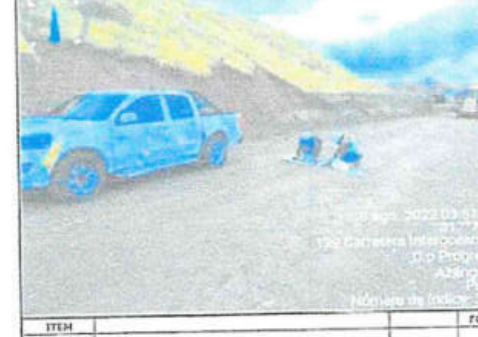
| <b>STRABAG D&amp;E</b><br><b>INGENIERÍA Y CONSTRUCCIÓN</b><br><b>RUC: 20501217644</b> | | | | | | | | | | | | | | | | | |
|---|---|---|---|---|---|---|---|---|---|---|---|---|---|---|---|---|---|
| <table border="1"> <tr> <th>ITEM</th> <th>DESCRIPCION</th> <th>AVANCE</th> <th>FOTO</th> </tr> <tr> <td>17</td> <td>VERIFICACION DE LA COMPACTACION DEL DIQUE</td> <td>100%</td> <td>17</td> </tr> </table> | ITEM | DESCRIPCION | AVANCE | FOTO | 17 | VERIFICACION DE LA COMPACTACION DEL DIQUE | 100% | 17 | <table border="1"> <tr> <th>ITEM</th> <th>DESCRIPCION</th> <th>AVANCE</th> <th>FOTO</th> </tr> <tr> <td>18</td> <td>ENSAYO DE DENSIDAD EN CAMPO CON EL METODO DE CONO DE ARENA DEL MARGEN DERECHO, LADO IZQ.</td> <td>100%</td> <td>18</td> </tr> </table> | ITEM | DESCRIPCION | AVANCE | FOTO | 18 | ENSAYO DE DENSIDAD EN CAMPO CON EL METODO DE CONO DE ARENA DEL MARGEN DERECHO, LADO IZQ. | 100% | 18 |

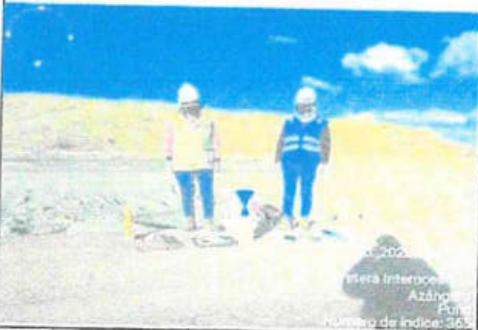
| <b>STRABAG D&amp;E</b><br><b>INGENIERÍA Y CONSTRUCCIÓN</b><br><b>RUC: 20601217644</b> | | | |
|---|---|---|---|
| <b>ITEM</b><br>19 | <b>DESCRIPCION</b><br>ENSAYO DE DENSIDAD EN CAMPO CON EL METODO DE CERRA DE ARENA DEL MARGEN DEL RIO, LADO DERECHO, DE LA CARA. | <b>PROGRESO</b><br>100% | <b>FOTO</b><br>19 |

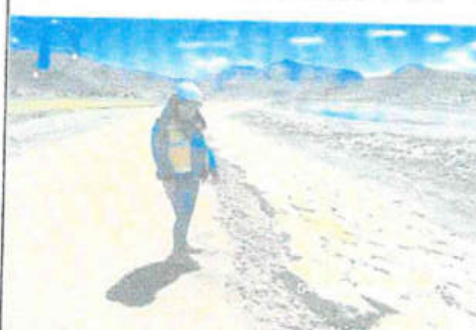
| <b>STRABAG D&amp;E</b><br><b>INGENIERÍA Y CONSTRUCCIÓN</b><br><b>RUC: 20601217644</b> | | | |
|---|---|---|---|
| <b>ITEM</b><br>20 | <b>DESCRIPCION</b><br>VERIFICACION DEL DISEÑO DEL DIQUE | <b>PROGRESO</b><br>100% | <b>FOTO</b><br>20 |

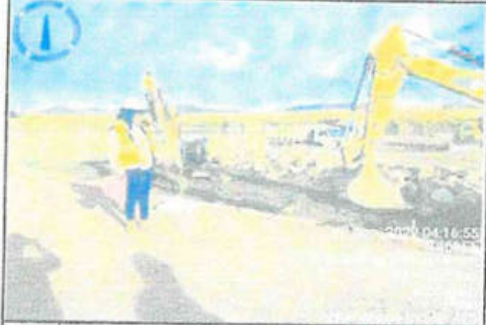
| <b>STRABAG D&amp;E</b><br><b>INGENIERÍA Y CONSTRUCCIÓN</b><br><b>RUC: 20601217644</b> | | | |
|---|---|---|---|
| <b>ITEM</b><br>21 | <b>DESCRIPCION</b><br>VERIFICACION DEL DISEÑO DEL DIQUE | <b>PROGRESO</b><br>100% | <b>FOTO</b><br>21 |

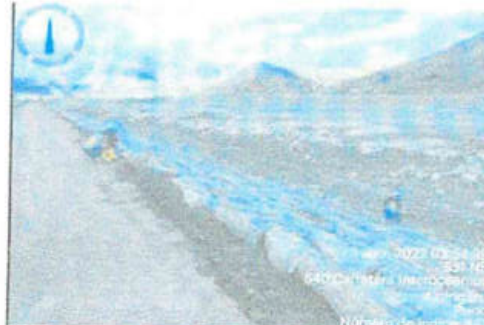
| <b>STRABAG D&amp;E</b><br><b>INGENIERÍA Y CONSTRUCCIÓN</b><br><b>RUC: 20601217644</b> | | | |
|---|---|---|---|
| <b>ITEM</b><br>22 | <b>DESCRIPCION</b><br>VERIFICACION DE LA LONGITUD DEL TALUD | <b>PROGRESO</b><br>100% | <b>FOTO</b><br>22 |

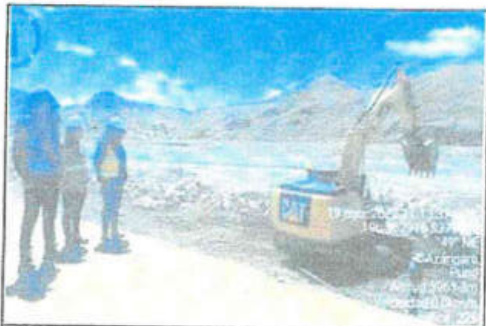
| <b>STRABAG D&amp;E</b><br><b>INGENIERÍA Y CONSTRUCCIÓN</b><br><b>RUC: 20601217644</b> | | | |
|---|---|---|---|
| <b>ITEM</b><br>23 | <b>DESCRIPCION</b><br>VERIFICACION DEL AVANCE DIARIO DEL EMPUJADO | <b>PROGRESO</b><br>100% | <b>FOTO</b><br>23 |

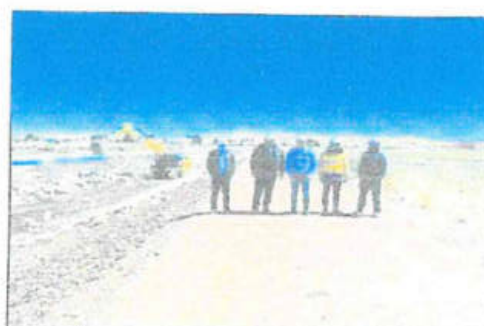
| <b>STRABAG D&amp;E</b><br><b>INGENIERÍA Y CONSTRUCCIÓN</b><br><b>RUC: 20601217644</b> | | | |
|---|---|---|---|
| <b>ITEM</b><br>24 | <b>DESCRIPCION</b><br>VERIFICACION DEL AVANCE DE LA OBRERA CONJUNTAMENTE CON RESERVENA. | <b>PROGRESO</b><br>100% | <b>FOTO</b><br>24 |

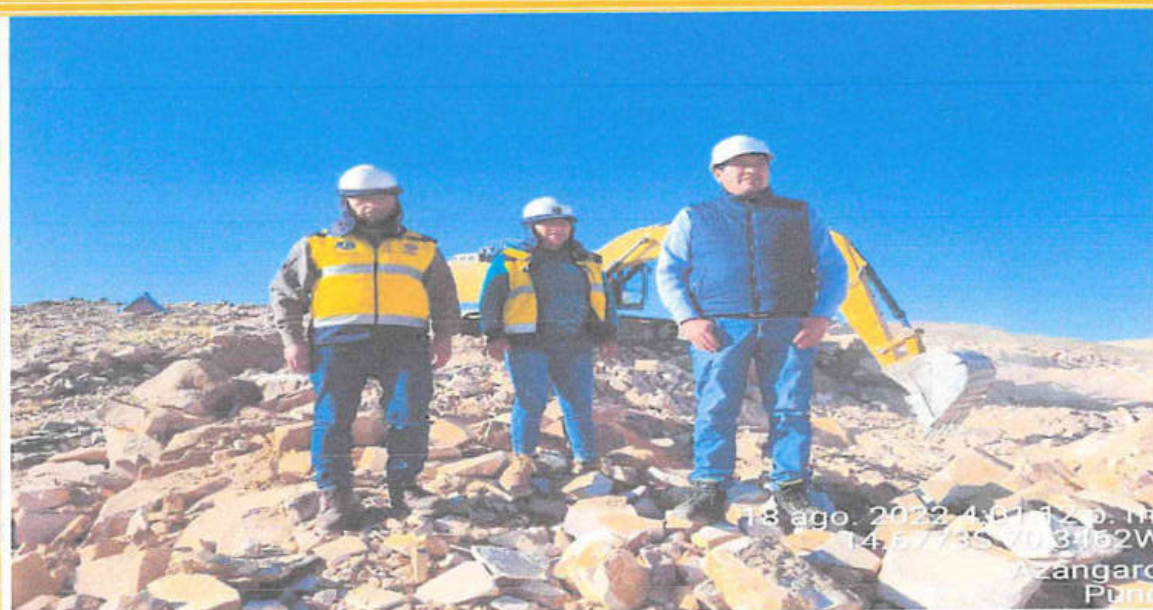
FOTO – 03

LA FOTO MUESTRA: Corte de material en roca fija en la cantera.

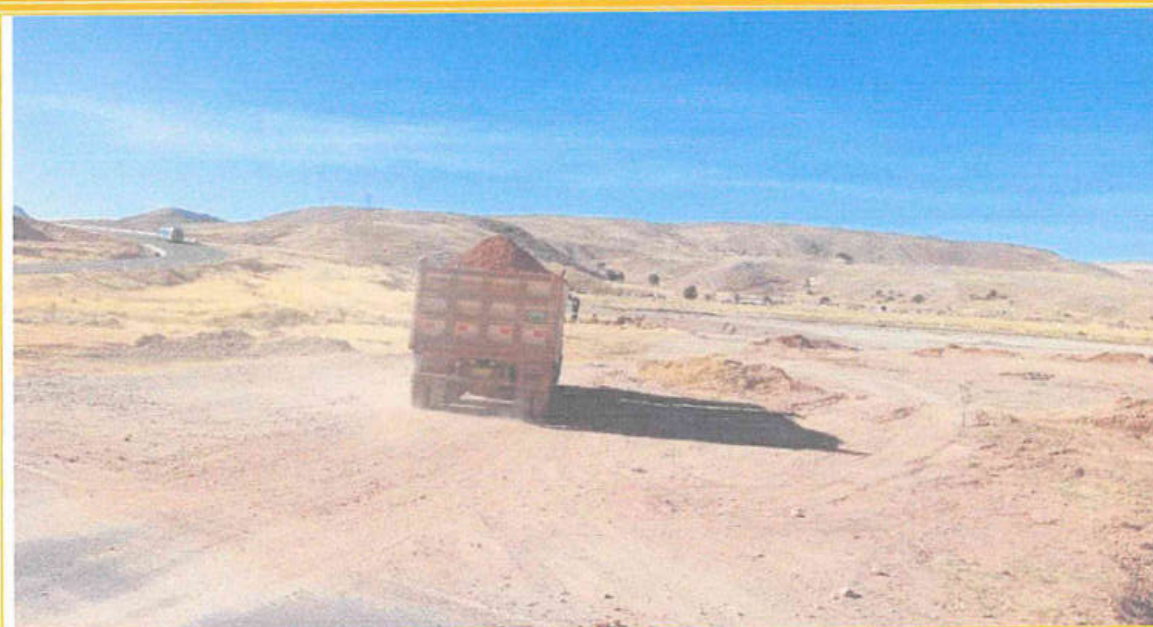
FOTO – 04

LA FOTO MUESTRA: Carguío y transporte del material ligante.

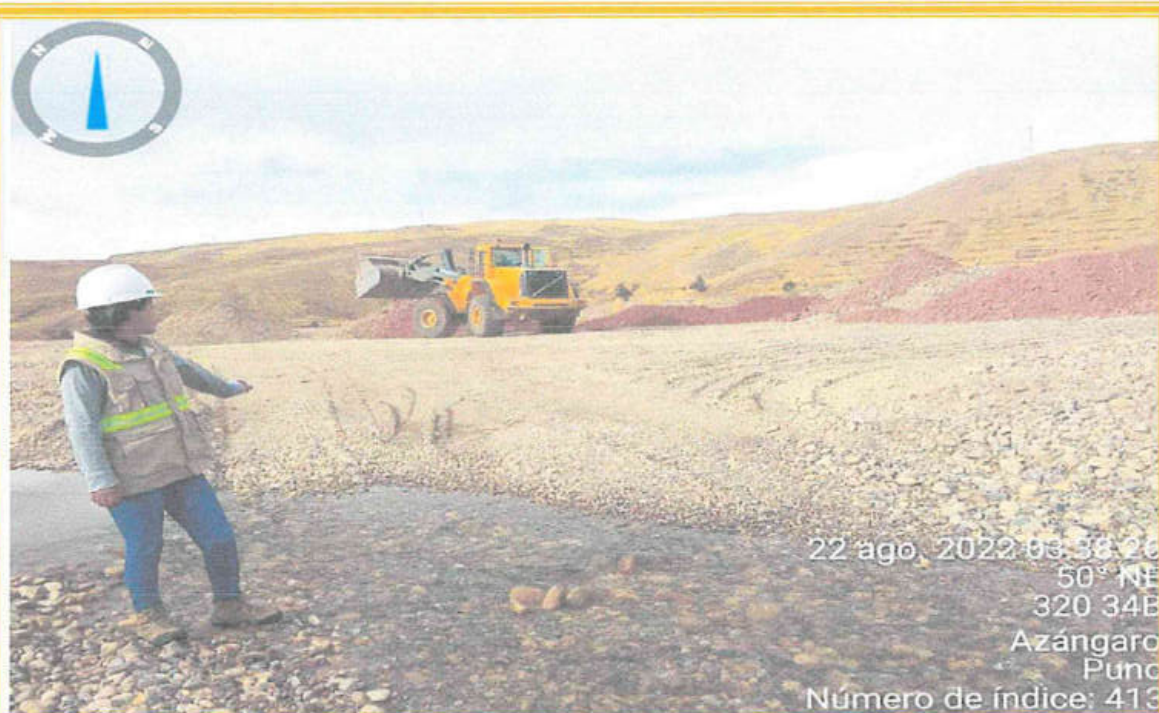
**FOTO - 05**

**LA FOTO MUESTRA:** Verificación de la supervisión en la preparación y mezclado del material de relleno.

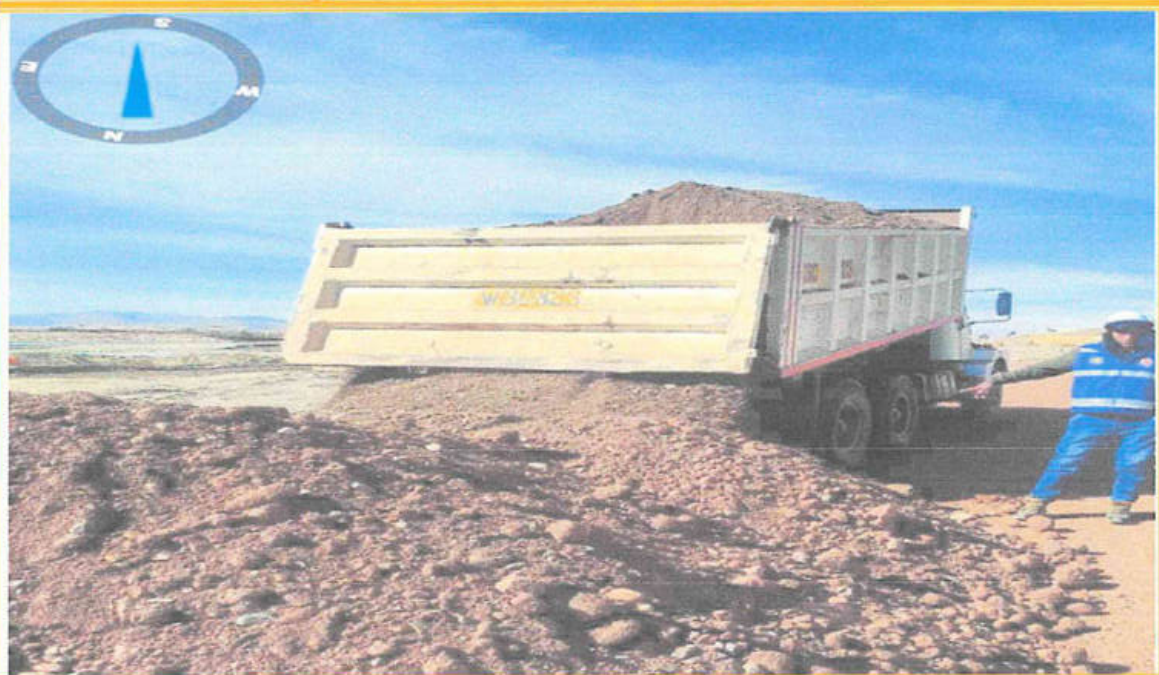
**FOTO - 06**

**LA FOTO MUESTRA:** Transporte, extracción y apilamiento de relleno MR-01.

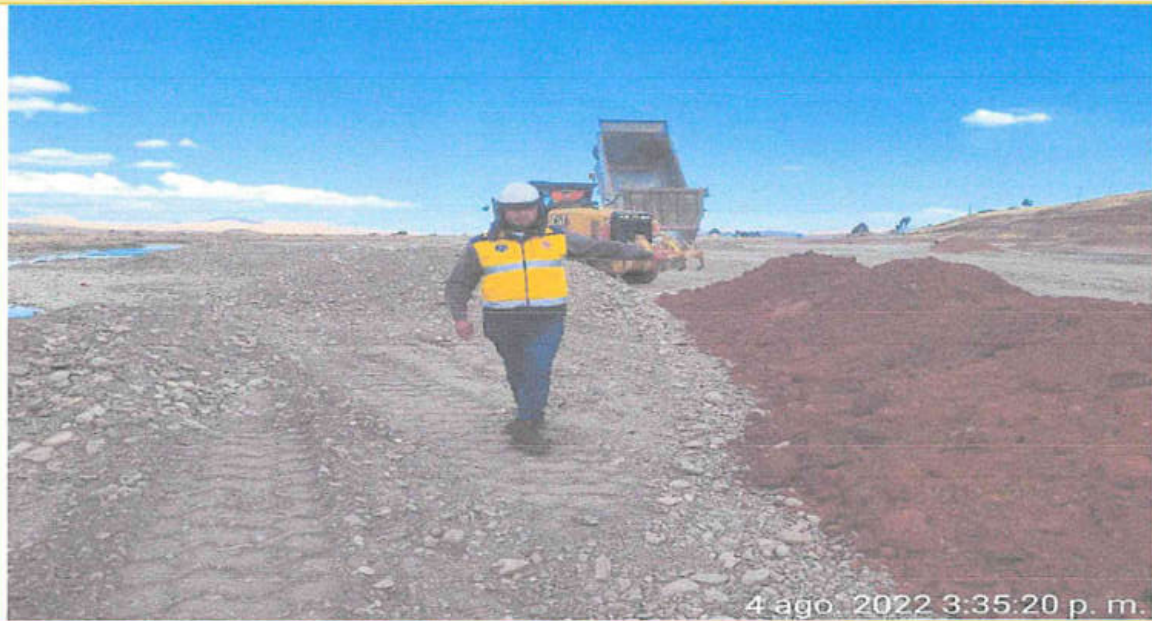
**FOTO – 07**

**LA FOTO MUESTRA:** Acopio de material ligante para la preparación.

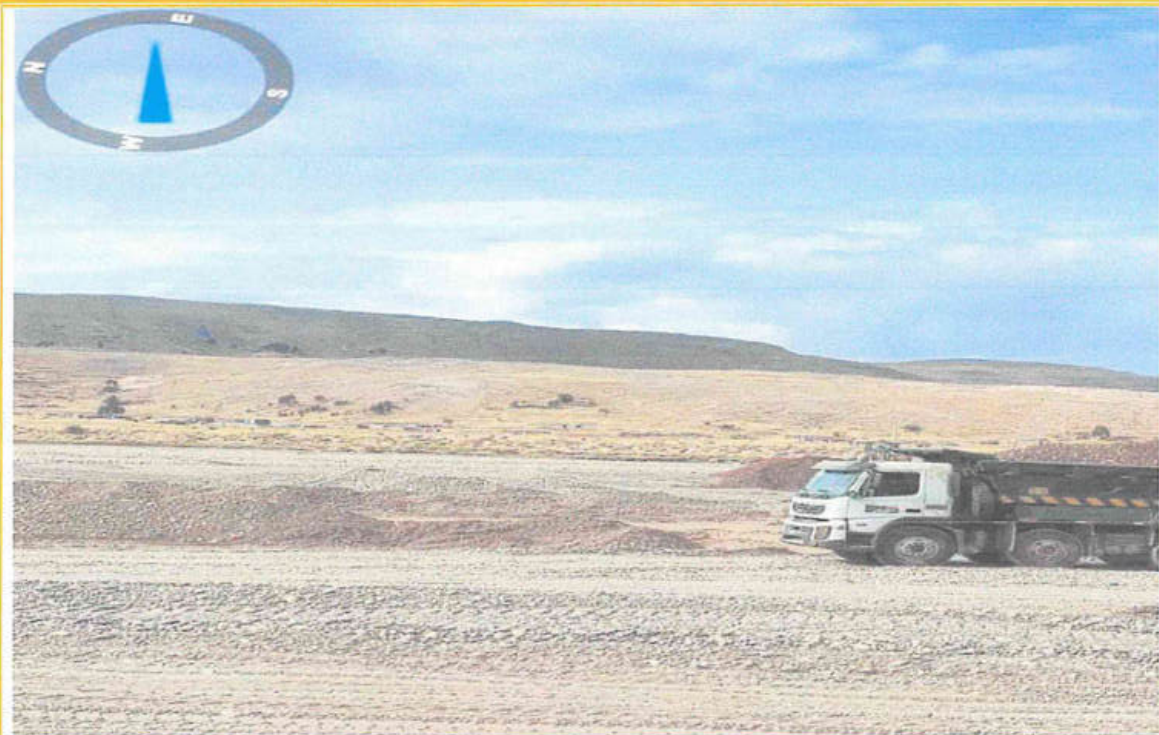
**FOTO – 08**

**LA FOTO MUESTRA:** Transporte de material relleno MR-01

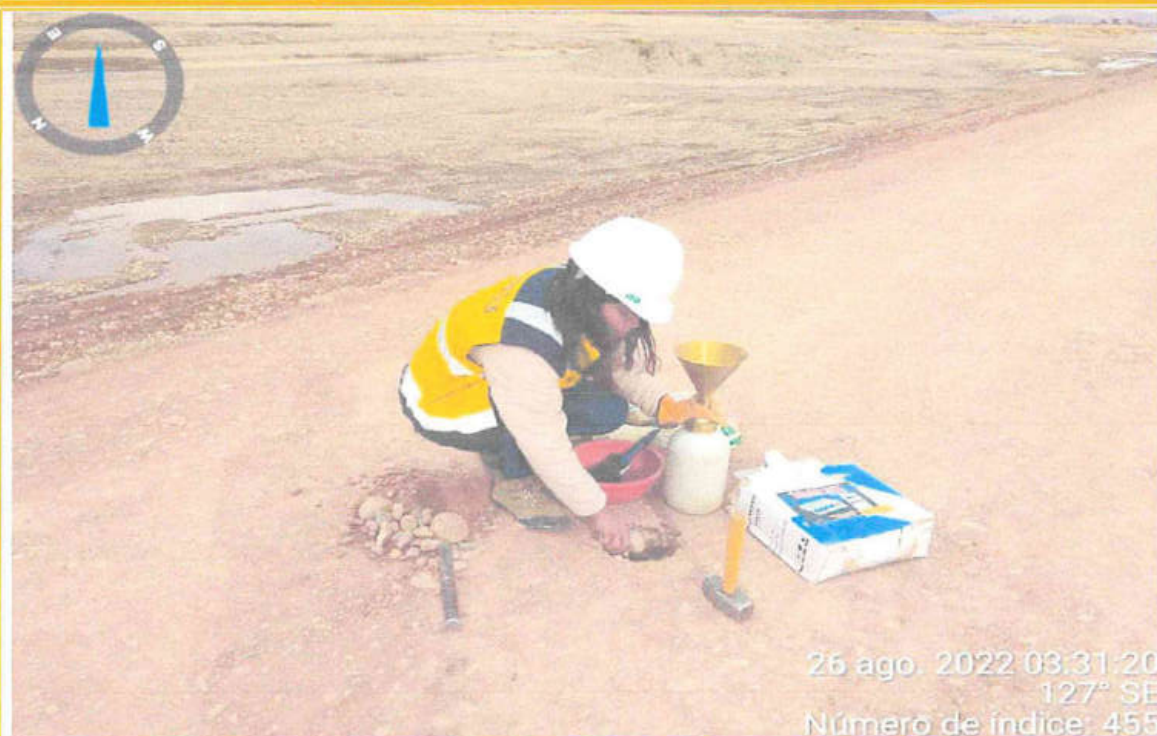
FOTO – 12

**LA FOTO MUESTRA:** Ensayo de densidad de campo con el método de cono de arena para la ejecución de la obra.

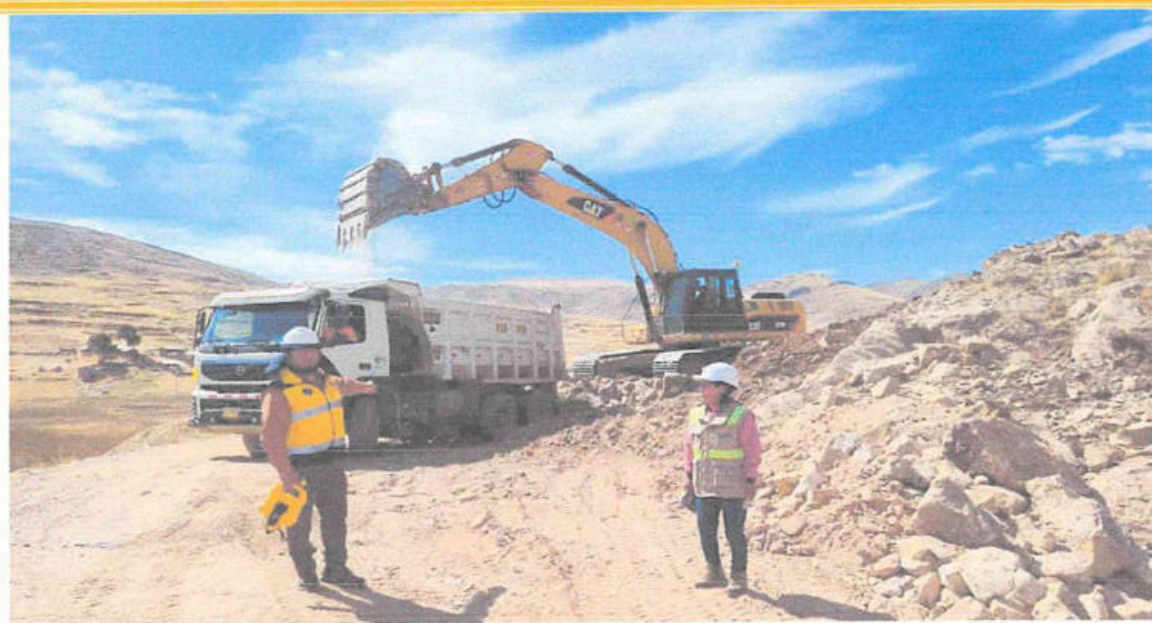
**FOTO – 14**

**LA FOTO MUESTRA:** Carguio de material roca.

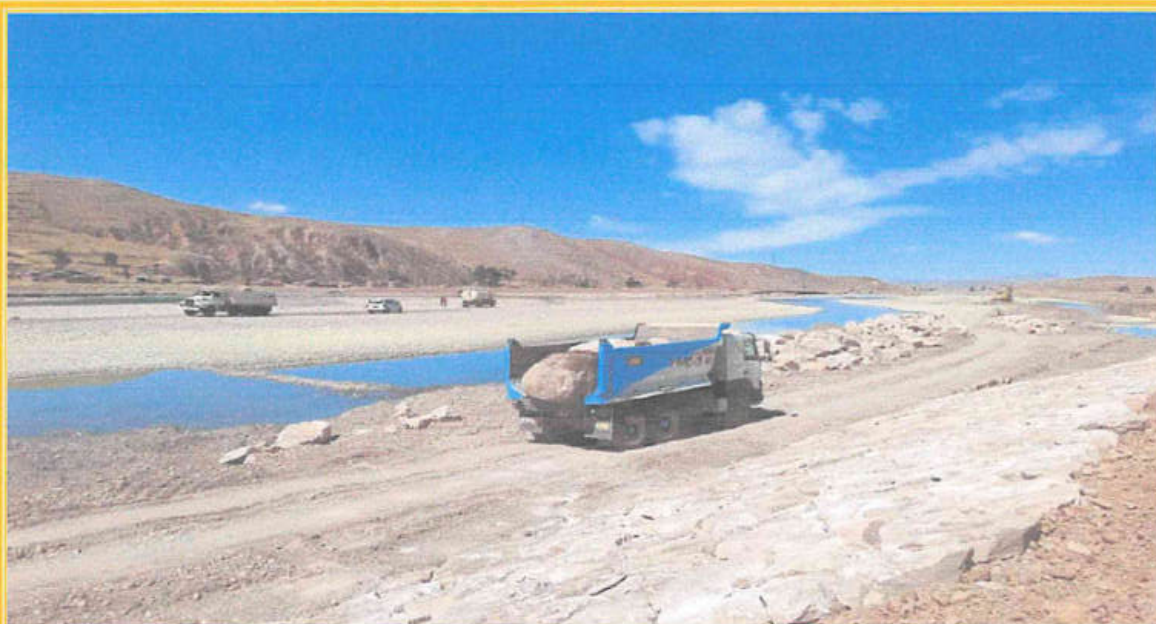
**FOTO – 15**

**LA FOTO MUESTRA:** Transporte de material roca.

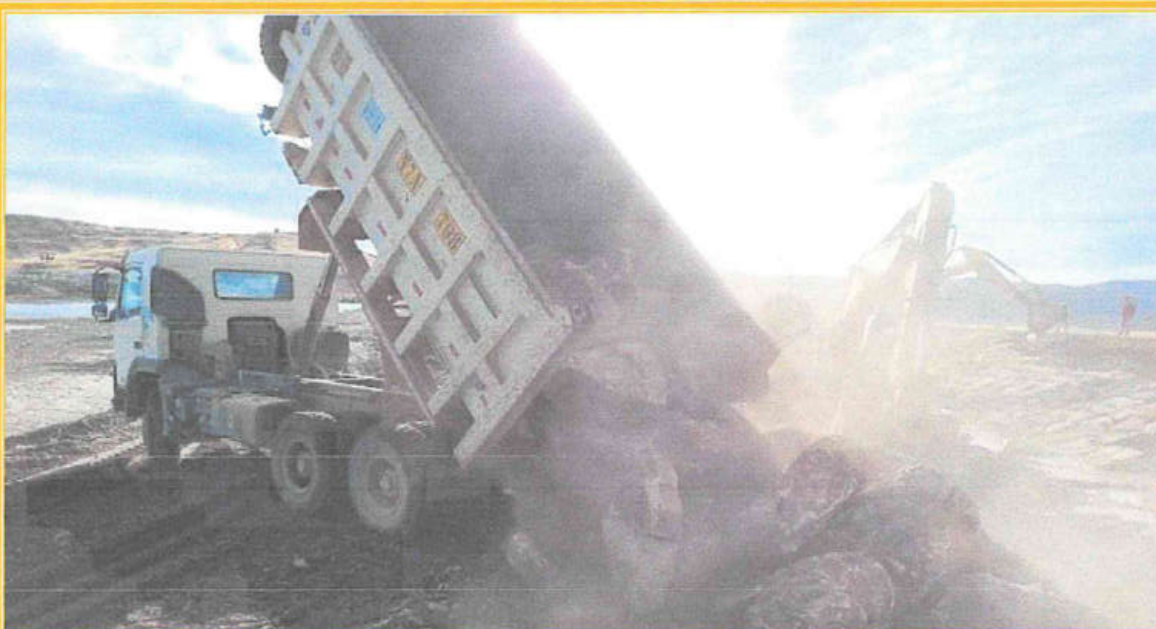
**FOTO – 16**

**LA FOTO MUESTRA:** trabajo de descargue de rocas para el enrocado de dique de protección.

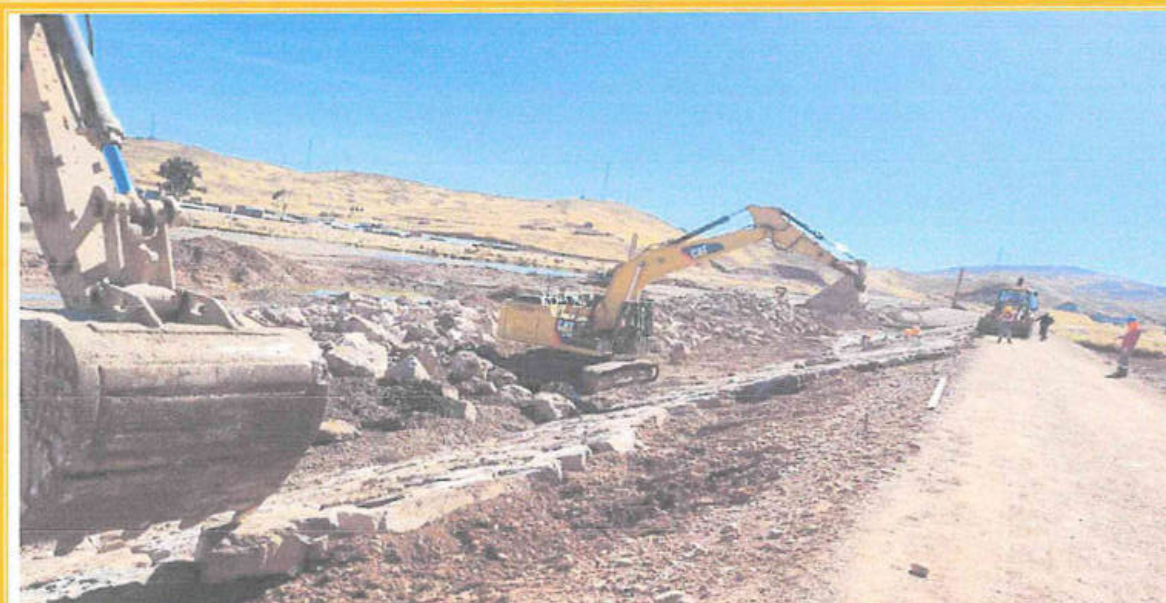
**FOTO – 18**

**LA FOTO MUESTRA:** Acomodo de piedra en enrocado con las maquinarias excavadoras.
