RESOLUCIÓN DIRECTORAL Nº 01970-2022-OEFA/DFAI

EXPEDIENTE Nº : 1251-2020-OEFA/DFAI/PAS
ADMINISTRADO : VOLCAN COMPAÑÍA MINERA S.A.A.¹
UNIDAD FISCALIZABLE : ANDAYCHAGUA
UBICACIÓN : DISTRITO HUAYHUAY, PROVINCIA YAULI,
DEPARTAMENTO DE JUNÍN.
SECTOR : MINERÍA
MATERIA : RESPONSABILIDAD ADMINISTRATIVA
MULTA

II.1 **Hecho imputado N° 1:** El administrado incumplió su instrumento de gestión ambiental toda vez que no realizó las actividades de cierre progresivo de las bocaminas B-AN-23, B-AN-49, B-AN-50, B-AN-46, B-AN-45, B-AN-44, B-AN-33, B-AN-31, B-AN-27, B-AN-30, B-AN-32, B-AN-04, B-AN-05, B-AN-55, B-AN-25, B-AN-26, B-AN-51, B-AN-20, B-AN-22, B-AN-21, B-AN-37, B-AN-41, B-AN-40, B-AN-42, B-AN-17, B-AN-16, B-AN-18 y B-AN-11, B-AN-02 y BAN-01; de acuerdo con el cronograma establecido

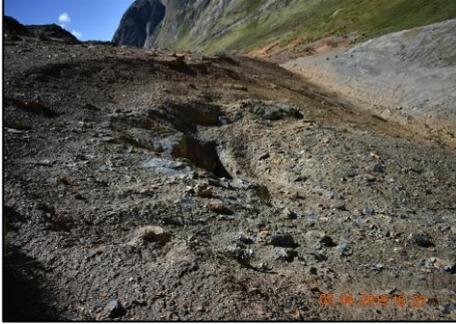
<p>Asimismo, la supervisión detecto que el relleno con material de desmonte no ha sido perfilado según la topografía de la zona, toda vez que, se observó un hundimiento. Tal y como se muestra a continuación:</p>

<p>Fotografía N° 25. Vista panorámica de la bocamina B-AN-33. Fotografía N° 26. Vista panorámica del hundimiento de la bocamina en la parte superior.</p>

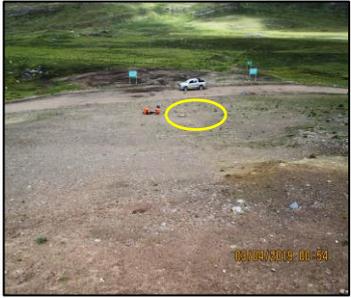
<p>Fotografía DSC_1278.JPG carpeta “B-AN-55” que forma parte del Folio 187 DVD del Informe de Supervisión</p>

<p>Fotografía N° 41. Vista panorámica de la bocamina B-AN-55. Fotografía N° 42. En la bocamina se observa cobertura.</p>	<p><u>De la revisión de los medios probatorios que obran en el expediente, no se advierte información que</u> sustente que en dicha área de la bocamina no se ejecutó el perfilado de acuerdo a la topografía de la zona; toda vez que la ubicación de la calicata donde se verifico el cumplimiento de la cobertura Tipo II, no corresponde al área donde señala la fotografía N°41 que falta perfilar de acuerdo a la topografía del terreno. A continuación, se muestra la fotografía donde se observa el área de la bocamina perfilada donde se ejecutó la calicata:</p>

- Bocamina B-AN-55, de la revisión de los medios probatorios que obran en el expediente, no se advierte información que sustente que en dicha área de la bocamina no se ejecutó el perfilado de acuerdo a la topografía de la zona; toda vez que la ubicación de la calicata donde se verificó el cumplimiento de la cobertura Tipo II no corresponde al área donde señala la fotografía N°41 que falta perfilar de acuerdo a la topografía del terreno.

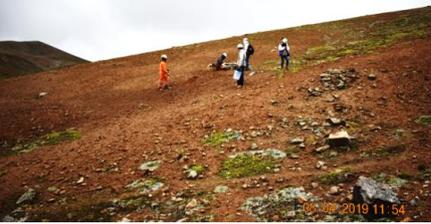
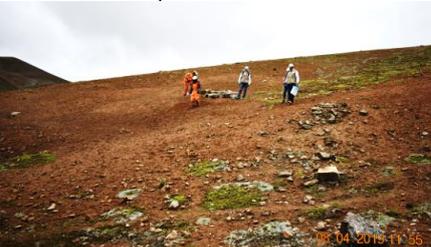
4	<p>Bocamina B-AN-45</p>	<p>La supervisión, ejecuto una calicata y verifico que el área de la bocamina contaba con una cobertura de 30 cm aproximadamente de material granular; no obstante, le faltaba la cobertura de 0.20m de material orgánico, según lo contemplado en la cobertura tipo II para la estabilidad geoquímica.</p> <p>Asimismo, de la revisión de los registros fotográficos se advierte que el área se encontraba perfilada de acuerdo a la topografía de la zona.</p>

<p>La autoridad no evidenció el incumplimiento de la estabilidad física de acuerdo con lo descrito en el plan de cierre vigente, tal como evidenció el OEFA en la página 19, cuadro N° 3, ítem N° 5 del Informe de Supervisión. Por último, señala que el componente estableció cerrar dentro del Plan de cierre en el año 2018; sin embargo, se adelantó su cierre al 2017.</p>	<p>Al respecto, se debe indicar que del análisis de la información recogida en campo, se advierte que el incumplimiento respecto a este componente está relacionado a que no cumplió con las actividades de estabilidad geoquímica, debido a que de la calicata ejecutada se verificó que el área de la bocamina contaba con una cobertura de 30 cm aproximadamente de material granular, siendo que le faltaba la cobertura de 0.20m de material orgánico, según lo contemplado en la cobertura tipo II para la estabilidad geoquímica establecida en su plan de cierre.</p> <p>Por último, respecto a que dicho componente fue cerrado en el año 2017, se advierte que el administrado no ha presentado medios probatorios que sustenten su afirmación.</p>

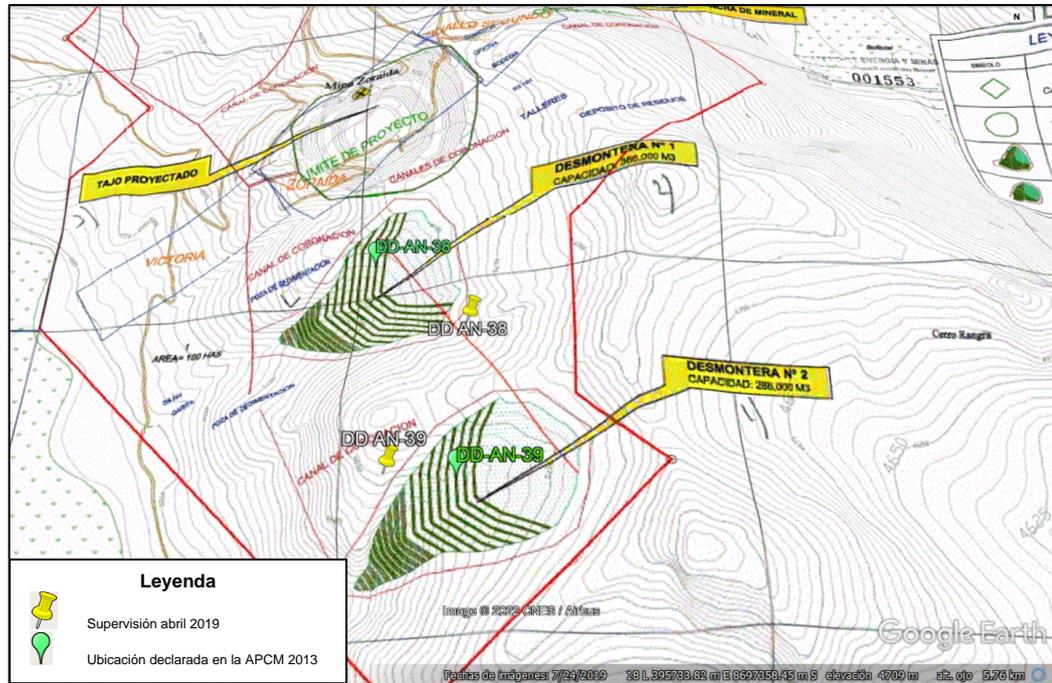
124. De la imagen anterior, se advierte que los componentes detectados en la Supervisión Regular 2019 (depósitos de desmonte DD-AN-38 y DD-AN-39), se ubican dentro del área de las desmonteras N° 1 y N° 2 declaradas en el proyecto de explotación Zoraida.

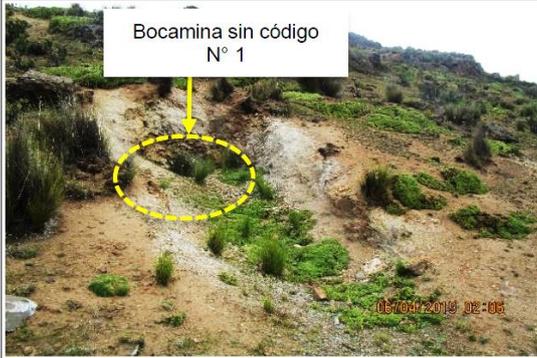
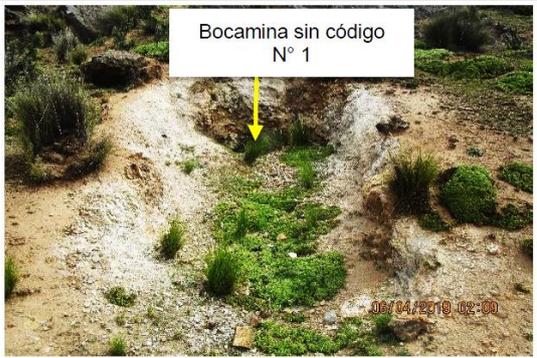
<p>Fotografía N° 234. Vista lateral de la bocamina sin código N° 1.</p> <p>Fotografía N° 235. Vista frontal de la bocamina sin código N° 1.</p>
2	Bocamina sin código N° 03	Se identificó una bocamina no cerrada, la cual presentaba drenaje, localizado en las coordenadas UTM, WGS 84, zona 18: 392619E, 8697917N ²⁵ .

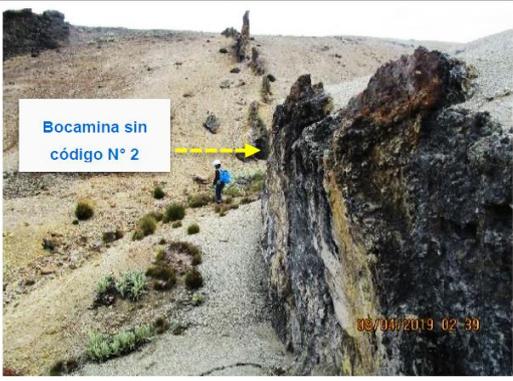
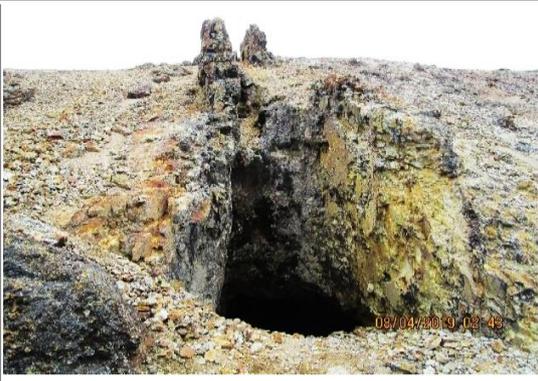
<p>Fotografía N° 238. Vista panorámica de la bocamina sin código N° 2.</p> <p>Fotografía N° 239. Vista de la zona de ingreso a la bocamina sin código N° 2.</p>
4	Depósito de desmonte sin código N° 01	Se identificó un depósito de desmonte sin actividades de cierre, en las coordenadas UTM, WGS 84, zona 18: 392609E, 8697932N

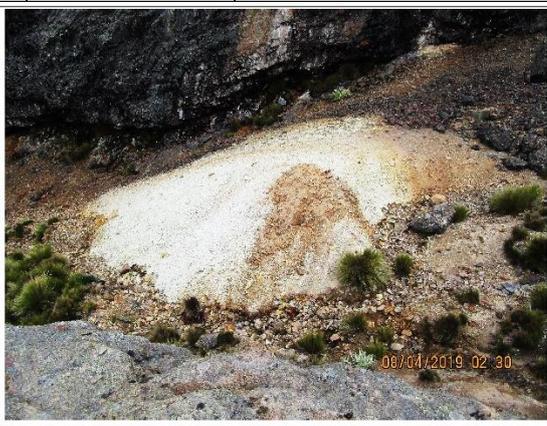
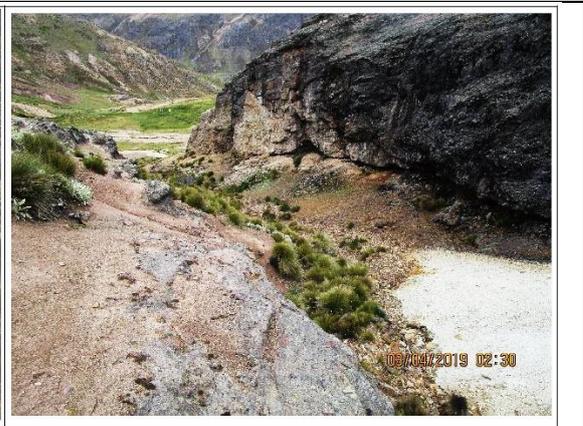
Fotografía N° 240. Vista frontal del depósito de desmonte sin código N° 1.	Fotografía N° 241. Vista lateral del depósito de desmonte sin código N° 1.

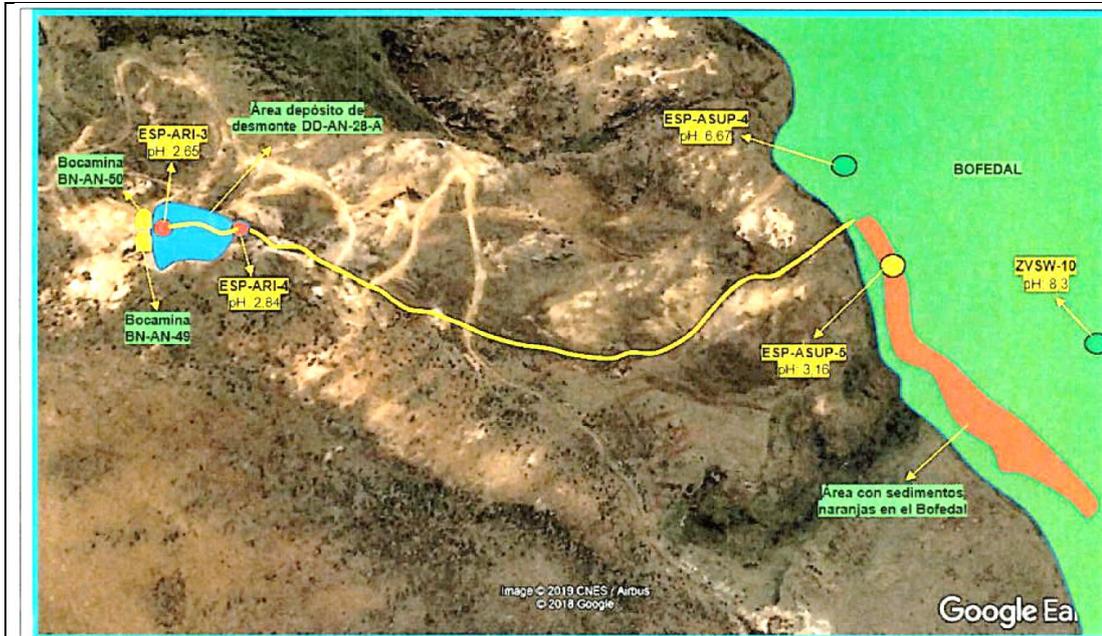
Diagrama N° 1: Ubicación de los puntos de muestreo especiales del efluente y agua superficial.
 Fuente: Pag. 10 del PDF Medida Preventiva de abril 2019

Ahora bien, de la revisión de la medida preventiva dictada a través del Acta de Supervisión del 12 de abril de 2019, la DSEM muestra a través del diagrama N°1, el recorrido del drenaje detectado en la parte baja de las bocaminas B-AN-49 y B-AN-50 hasta llegar al bofedal, con lo cual se corrobora que el punto ESP-ARI-4 corresponde a mismo flujo de efluente ESP-ARI-3, pero muestreado después de entrar en contacto con la desmontera DD-AN-28A:

Por tanto, es posible concluir que el punto de monitoreo ESP-ARI-4 no corresponde a un efluente.

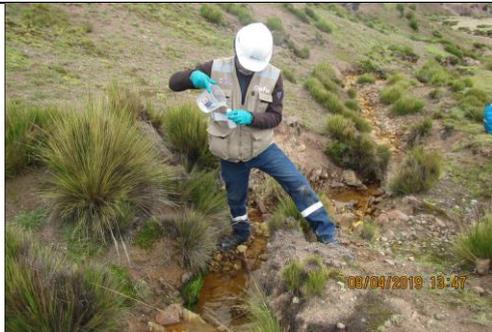
Fotografía IMG_4863

En este punto se detectó que el pH, cuyo valor es de 2.84, se encontraba por debajo del rango de los LMP 2010; también se advierte que los valores de los parámetros hierro disuelto, sólidos totales suspendidos y los metales totales Arsénico, Cadmio, Cobre, Plomo y Zinc exceden los LMP 2010.

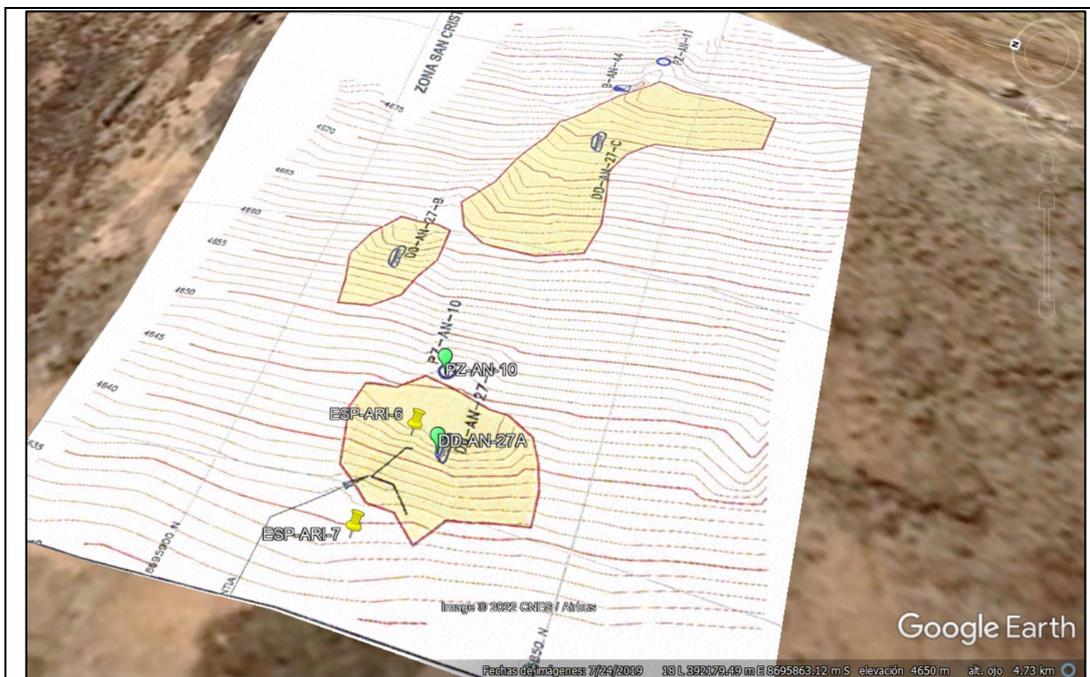
Asimismo, se sabe que, como parte del cierre de la desmontera DD-AN-27-A, dicho desmonte debió ser usado y trasladado al Pozo PZ-AN-10.

Ahora bien, con las coordenadas UTM WGS84 proporcionadas por la Supervisión Regular 2019, se procedió a georreferenciar sobre el Plano de Componentes Zona San Cristóbal 13 Sur, que forma parte de la APCM Andaychagua 2013 y en el programa informático Google Earth, para verificar su ubicación respecto al componente pozo PZ-AN-10 y otros componentes, obteniéndose la siguiente imagen:

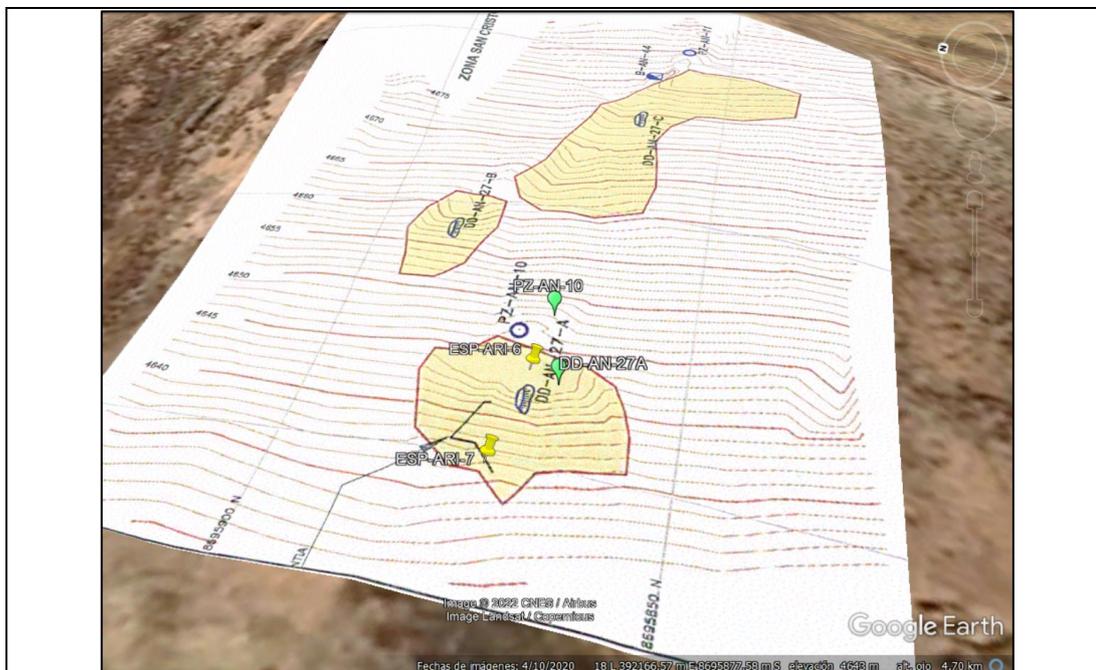
De lo anterior, se desprende que un efluente líquido de actividades minero -metalúrgicas debe ser un flujo que cumpla dos (2) condiciones: (i) sea descargado a un cuerpo receptor (entendida como la toma de contacto con agua o suelo natural) y (ii) que provenga de las actividades mineras del administrado. Siendo así, en caso de no cumplirse ambas condiciones, el flujo verificado en campo no podría considerarse un efluente en mérito al Decreto Supremo N° 010-2010-MINAM.

En esa línea, de la revisión de los actuados que obran en el expediente, se advierte que la muestra del punto ESP-ARI-7 cuenta con las coordenadas UTM WGS84 8 695 878N; 392 145E, proporcionadas por la Supervisión Regular 2019, con las cuales se procedió a georreferenciarlas sobre el Plano de Componentes Zona San Cristóbal 13 Sur que forma parte de la APCM Andaychagua 2013, en el programa informático Google Earth, para verificar su ubicación respecto al efluente codificado como ESP-ARI-6, Pozo PZ-AN-10 y otros componentes:
