RESOLUCIÓN DIRECTORAL Nº 1919-2022-OEFA/DFAI

EXPEDIENTE : 0893-2022-OEFA/DFAI/PAS
ADMINISTRADO : SAPET DEVELOPMENT PERÚ INC. SUCURSAL PERÚ ¹
UNIDAD FISCALIZABLE : LOTE VII/VI
UBICACIÓN : DISTRITO DE LA BREA, PARIÑAS Y LOBITOS, PROVINCIA DE TALARA, DEPARTAMENTO DE PIURA
SECTOR : HIDROCARBUROS LÍQUIDOS
MATERIA : MEDIDAS DE PREVENCIÓN INSTRUMENTO DE GESTIÓN AMBIENTAL MANEJO Y ALMACENAMIENTO DE HIDROCARBUROS MEDIDAS CORRECTIVAS RESPONSABILIDAD ADMINISTRATIVA ARCHIVO MULTA REGISTRO DE ACTOS ADMINISTRATIVOS

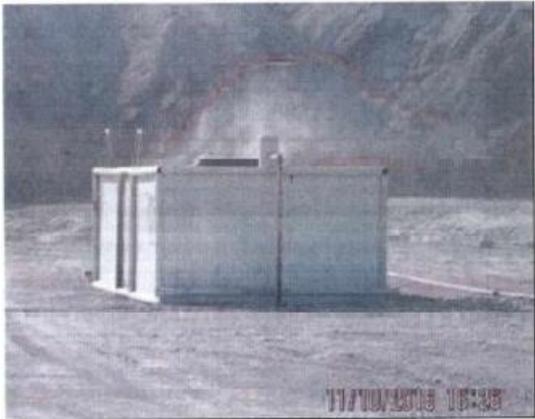
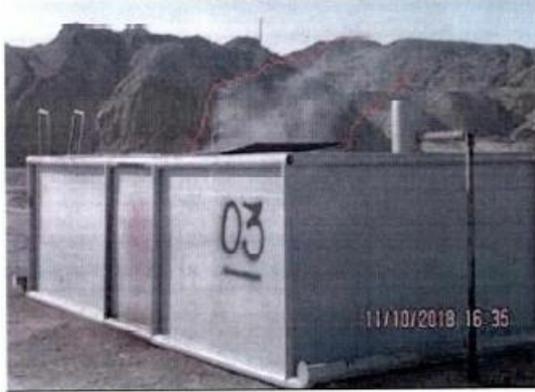
Documento	Contenido									
Informe de supervisión	<p>(...) 111. El hecho detectado se sustenta en los registros fotográficos (...), que obran en el Anexo N° 2 – Registro Fotográfico del presente Informe, en los cuales se observa a continuación: (...)</p> <p style="text-align: center;">Fotografías N° 42 y 43</p> <div style="display: flex; justify-content: space-around;"> <div style="width: 45%;"> <p><u>Tina metálica – Plataforma del Pozo 15221D</u></p> <p>De la tina metálica, ubicada en la plataforma del Pozo 15221D, se observó la emisión de gases en cúmulos. Esta acción fue observada por espacio de 2 horas el 11/10/2018, dejando en estas condiciones al término de la supervisión del día.</p> <p>De la tina metálica, ubicada en la plataforma del Pozo 15221D, se observó la emisión de gases en cúmulos. En el entorno de la tina se observa suelo impregnado con hidrocarburo.</p> </div> <div style="width: 50%;">

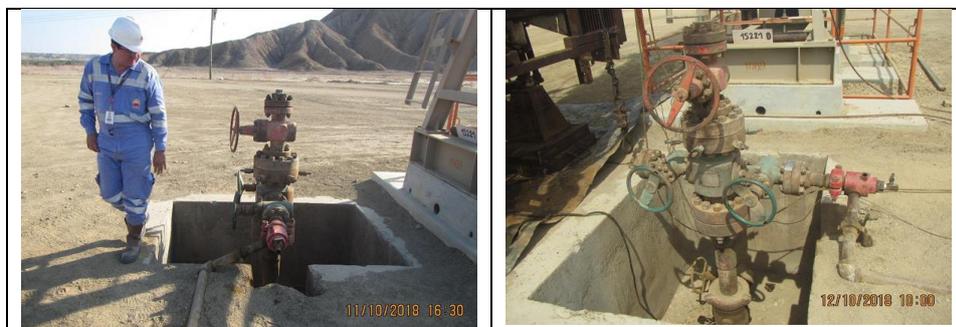
- Si bien OEFA al observar el gas encima de la tina interpretó que la válvula del pozo se encontraba abierta, dicha afirmación es incorrecta; toda vez que, de los registros fotográficos recabados en el marco de la Supervisión Regular 2018, se verifica que la válvula del pozo 15221D se encontraba cerrada, siendo imposible que se continuase produciendo la emisión de gases por el espacio de dos horas³⁸.

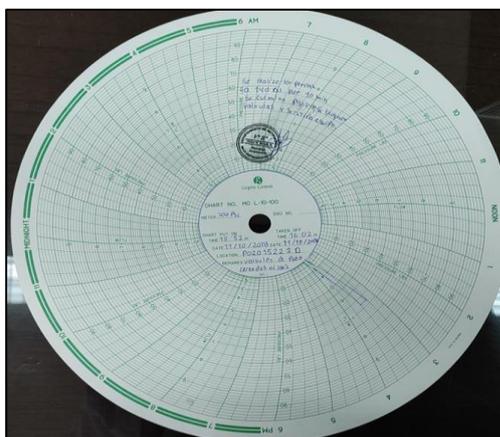
- El día 11 de octubre de 15:52 horas a 16:02 horas se efectuó la toma de presión del pozo, para lo cual se abrió la válvula de forros del pozo 15221D en su totalidad por un lapso de 10 minutos.
- La prueba se realizó con un burdón de 300 PSI, registrándose por espacio de 10 minutos, una presión de 140 PSI.
- Culminada la misma, se cerró la válvula de fotos del pozo 15221D, procediéndose al registro final de presión y retiro de equipos de medición.

99. Con esto se confirma que al momento de la supervisión la válvula se encontraba cerrada y el remanente de gas observado es debido a la prueba preliminar.
100. Asimismo, agregó que, el servicio de pozo realizado en el pozo 15221, consiste en transportar, cuadrar y armar el equipo, desfogar el pozo, aplastar la arena de TBG para limpiar arena de Frac, entre otros; por lo que, la tina instalada en la unidad fiscalizable fue utilizada como facilidad de operación, sirviendo como contención de algún sedimento, desfogue de pozos, entre otras.
101. En tal sentido, el administrado considera que el OEFA ha concluido erróneamente que el gas visualizado encima de la tina se trataba de un venteo continuo a consecuencia de que la válvula del pozo se mantuvo abierta. Al respecto, Sapet añade que a las 16:30 la válvula del pozo 15221D se encontraba cerrada; por lo que, es imposible que se

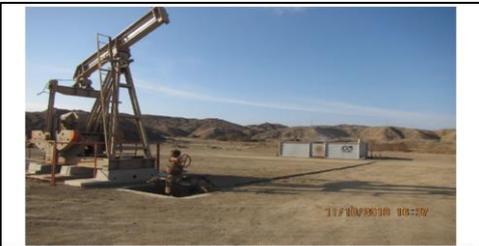
<p>Línea de Producción del pozo hacia la intersección de la tina y hacia la batería</p>	<p>Si bien, el administrado alega que: (i) realizó la toma de registro de presión con la finalidad de confirmar si la energía del pozo es constante o disminuye a cero; (ii) colocó una tina metálica con dispositivos de rompedor de gas con la finalidad de evitar algún tipo de chispas que ocasionara cualquier sedimento del pozo, dicha tina metálica se colocó pese que existía una línea tendida hacia la batería 216 conforme se observa en tres</p>

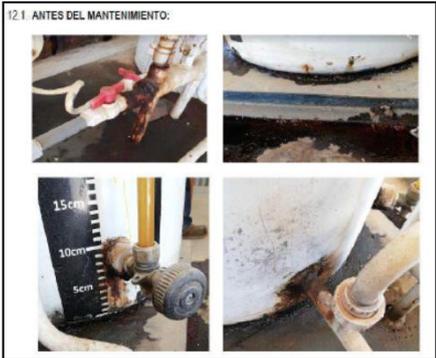
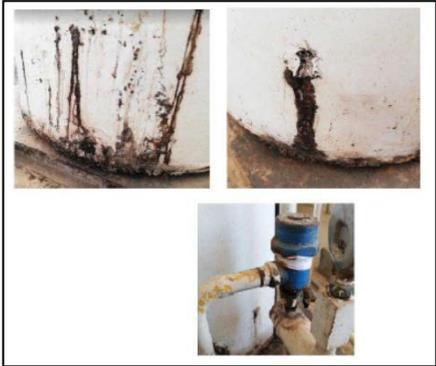
<p>12.1. ANTES DEL MANTENIMIENTO:</p>

<p><u>Instalaciones antes del mantenimiento de los tanques de las bombas de inyección de productos químicos y sus accesorios:</u></p>

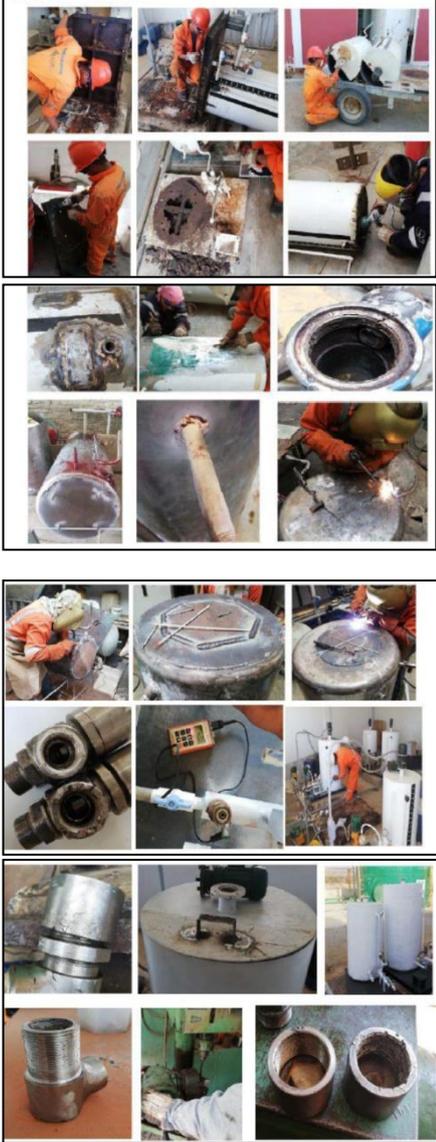
Documento	Descripción	Análisis de la DFAI
	<p>12.2. DURANTE EL MANTENIMIENTO:</p>

<p><u>Instalaciones durante el mantenimiento de los tanques de las bombas de inyección de productos químicos y sus accesorios:</u></p>	<ul style="list-style-type: none"> - Si bien, el administrado manifestó que del 1 al 15 de octubre de 2018 efectuó el mantenimiento correctivo de los tanques de las bombas de inyección de productos químicos de la Planta de Inyección de Aguas de Producción ubicada en Estación de Bombeo N° 1; los registros fotográficos presentados no se encuentran fechados ni georreferenciados; por lo que, no permiten verificar que, en efecto, Sapet realizó actividades de mantenimiento durante el periodo del 1 al 15 de octubre de 2018. - Asimismo, no presentó medios probatorios, tales como la orden de servicio del mantenimiento programado y la conformidad del servicio de mantenimiento, entre otros que evidencien fehacientemente las actividades de mantenimiento presuntamente ejecutadas, que, según lo señalado por Sapet, originaron la disposición de las aguas de producción en las pozas de evaporación. - Aunado a ello, si bien que el administrado señala que dispuso las aguas de producción en pozas de evaporación, dado que realizó el mantenimiento correctivo de los tanques de las bombas de inyección de productos químicos de la Planta de Inyección de Aguas de Producción, lo cual, justificaría dicha disposición. Dicha afirmación es contraria a lo indicado por el administrado durante la acción de supervisión, donde señaló que las pozas sirven para almacenar el agua de producción generada en el Lote VII/VI, almacenándose con una frecuencia periódica de acuerdo a la producción de hidrocarburos; por lo que, se evidencia que la disposición de las aguas de producción en dichas pozas de

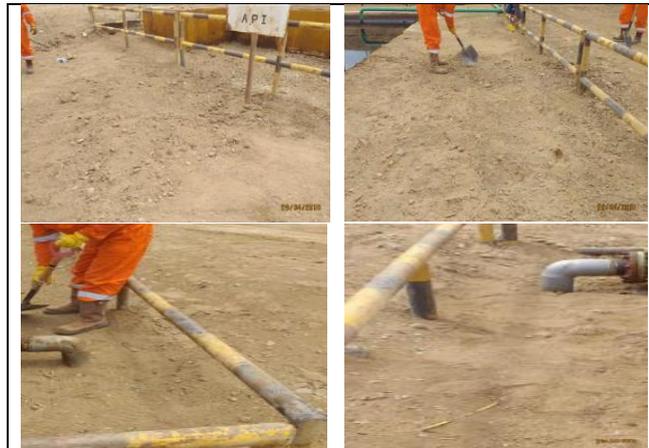
273. Asimismo, en la medida que los registros fotográficos alegados por el administrado corresponden a las actividades de limpieza del suelo circundante realizadas por Sapet, no es posible visualizar en los mismos que el administrado realizó actividades de mantenimiento en la tubería de drenaje de la poza API ni el estado de la misma.

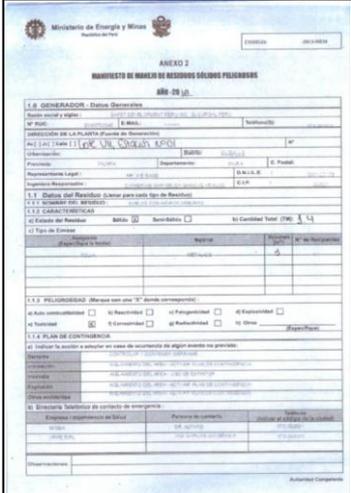
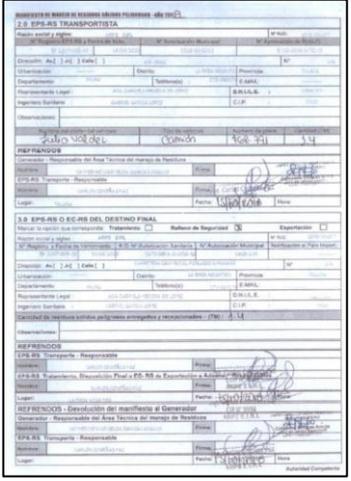
<p>Supervisión Regular 2018.</p> <ul style="list-style-type: none"> - Sapet ejecutó actividades de limpieza de la Poza API impregnada con hidrocarburos, en tanto en el registro fotográfico del 20.10.2018 como de lo descrito por la DSEM, se verifica que el administrado retiró el fluido de la Poza API y realizó la limpieza de la misma, Adjuntando además, el manifiesto con un total de 14.64 TM de residuos sólidos generados por la limpieza de la Poza API. <p>Por lo expuesto, se advierte que el administrado efectuó la limpieza del suelo impregnado con hidrocarburos, cambio de la tubería de la poza API, realizó limpieza en la poza API y la disposición final de los residuos generados.</p>

<p>Limpieza de la Poza API y la disposición final de los residuos sólidos generados</p>		
<p>Registro fotográfico con fecha 11.10.2018 recabado por la DSEM</p>

<ul style="list-style-type: none"> - Residuos sólidos peligrosos generados por la limpieza del suelo impregnado con hidrocarburos: Suelo con hidrocarburos con un total de 1.4 TM. - Disposición Final de residuos sólidos peligrosos con fecha 15.10.2018 hacia Relleno de Seguridad de la Empresa ARPE EIRL.
