Organismo de  
Evaluación y  
Fiscalización Ambiental

## RESOLUCIÓN DIRECTORAL N° 1816-2023-OEFA/DFAI

**EXPEDIENTE N°** : 0259-2022-OEFA-DFAI-PAS  
**ADMINISTRADO** : ARUNTANI S.A.C.<sup>1</sup>  
**UNIDAD FISCALIZABLE** : ARASI  
**UBICACIÓN** : DISTRITO DE OCUVIRI, PROVINCIA DE LAMPA Y  
DEPARTAMENTO DE PUNO  
**SECTOR** : MINERÍA  
**MATERIA** : RESPONSABILIDAD ADMINISTRATIVA  
MULTA

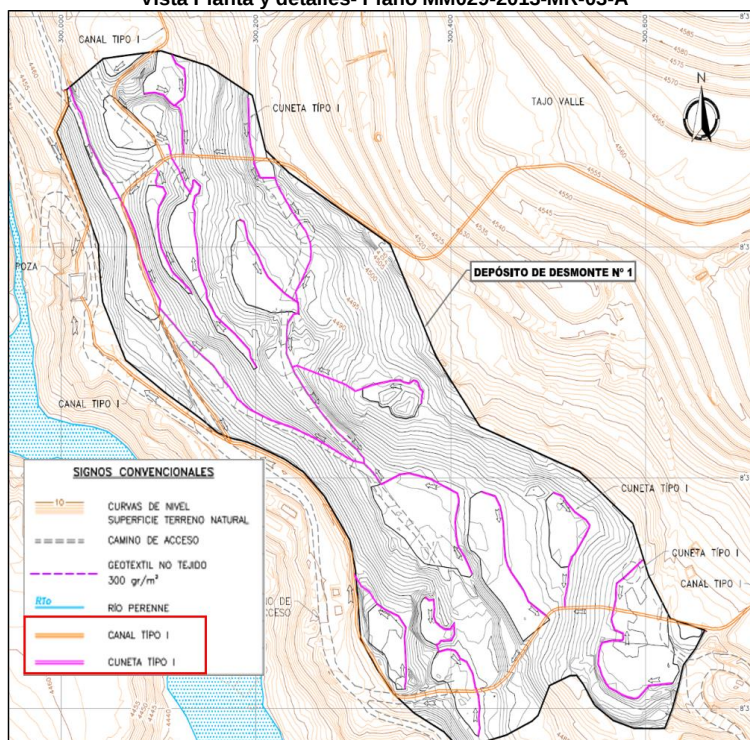
Vista Planta y detalles- Plano MM029-2013-MR-03-A

25. Dichas estructuras hidráulicas tendrían la siguiente disposición en el depósito de desmonte N° 1, según se encuentra detallado en el Plano MM029-2013-MR-03-A contenido en el anexo 5.8 del Capítulo 5. Actividades de Cierre de la APCM Arasi 2014:

26. Es importante mencionar que, en los planos de estructuras hidráulicas contenidos en el anexo 5.8 del Capítulo 5. Actividades de Cierre de la APCM 2014, se precisa la existencia de cunetas tipo I (cunetas internas) por la distribución dentro del componente, cuya característica es coleccionar el agua de no contacto de los taludes internos del mismo. Igualmente, la existencia de canales tipo I (canales de coronación), cuya característica es rodear los bordes del componente con la finalidad

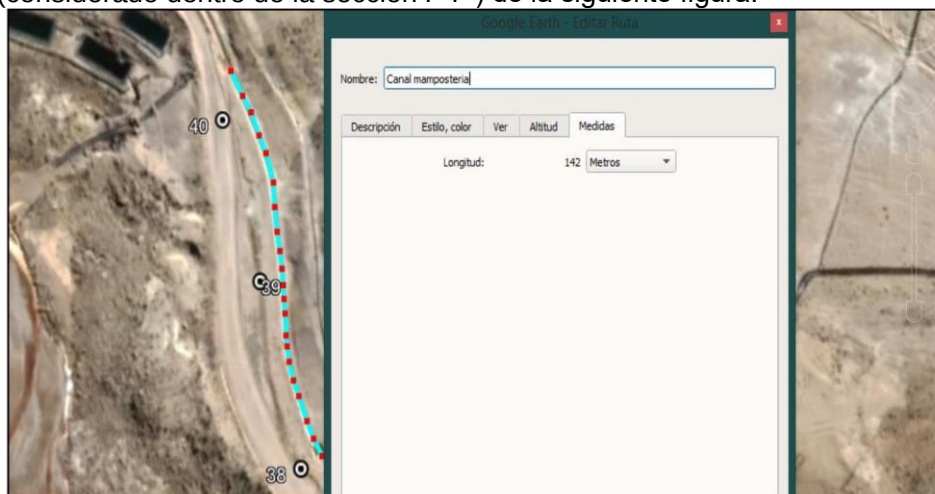
- Respecto del canal de mampostería de tipo I, la supervisión no se ha realizado a través de un análisis detallado de la obligación, pues no se advirtió que Aruntani ejecutó la construcción de más tramos del canal de tipo I, en el tramo que se encuentra comprendido entre las coordenadas de ubicación 38 y 40 (considerado dentro de la sección F-F') de la siguiente figura:

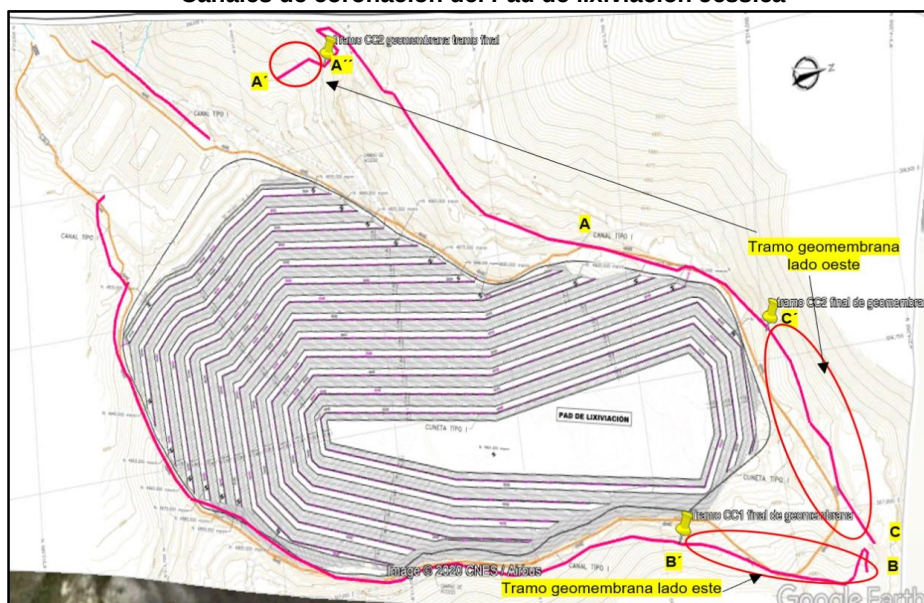
**Canales de coronación del Pad de lixiviación Jessica**

85. Respecto a la estabilidad hidrológica, en la acción de supervisión enero 2020-I y febrero 2020-III se realizó el recorrido de la ruta o la disposición física de los canales tipo I del Pad de lixiviación Jessica, con la finalidad de realizar el contraste con lo aprobado en el plano MM029-2013-IP-08-B de la APCM Arasi 2014. En ese sentido para una mejor representación gráfica del recorrido realizado, se realizó la superposición de los tramos de los canales tipo I recorridos sobre la imagen satelital de Google Earth y el plano MM029-2013-IP-08-B, la misma que se muestra a continuación:

86. Respecto al canal tipo I debemos señalar que en el recorrido realizado durante la acción de supervisión se verificó la existencia de 3562 m de canal tipo I, de los cuales habían sido implementados con material de mampostería 3000 m, mientras que 562 m eran de geomembrana (material no previsto en la APCM Arasi 2014); estos tramos estaban definidos en los segmentos A'-A'', B'-B'' y C-C'. Adicionalmente, el tramo de canal de aproximadamente 514 m del segmento A-A', no coincidía con la disposición física de acuerdo con la APCM 2014.

87. En esa línea, Aruntani debía implementar una longitud de 3 584.58 m de canales Tipo I, de acuerdo con los "Diseños Hidráulicos" establecidos para el cierre final del Pad de lixiviación Jessica, sin embargo, del recorrido de la supervisión se constató que se implementó 3000.00 m de longitud de canales tipo I (mampostería de piedra).

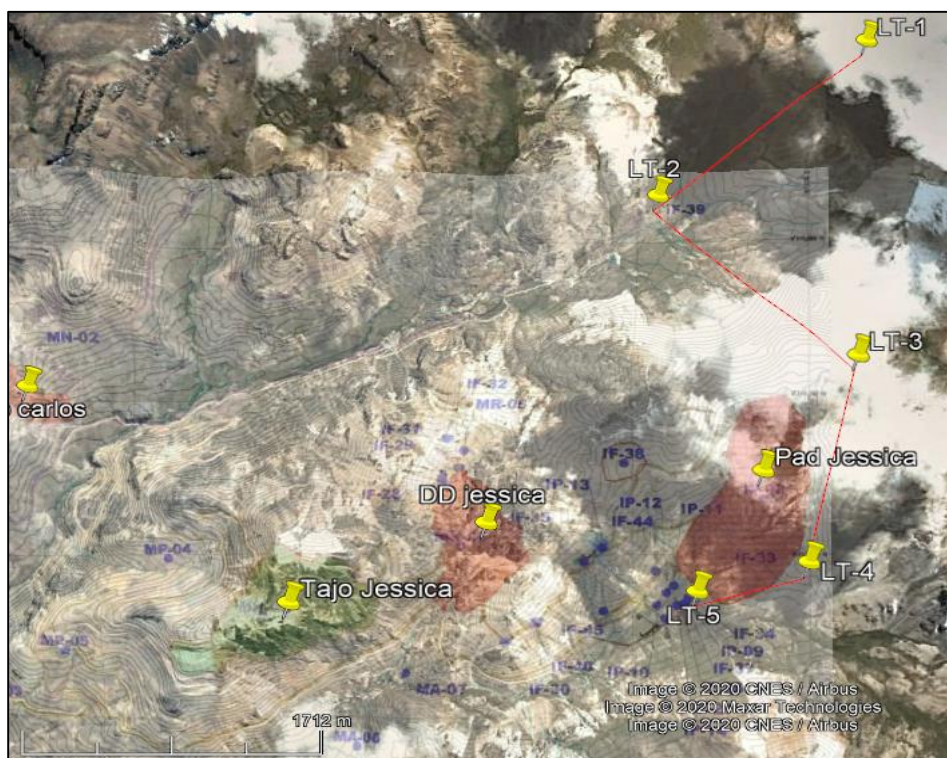
Fuente: Referenciación realizada en el Informe de Supervisión, página 62.

108. A partir de los medios probatorios aportados por la Autoridad de Supervisión (ploteos y registros fotográficos contenidos en el Informe de Supervisión) se pudo verificar que Aruntani no ejecutó las actividades de cierre final referidas a: (i) desmontaje, desmantelamiento y disposición en la Línea de Transmisión Arasi – Jessica, lo cual se pudo apreciar durante la acción de supervisión enero 2020-II, durante la cual, se observaron los postes de madera y los cables de alta tensión instalados, los mismos que forman parte de la ruta de la línea de transmisión Arasi – Jessica, pese a que, el cronograma físico de cierre final indica que dichas actividades se tendrían que haber ejecutado como fecha máxima el 31 de diciembre de 2019.

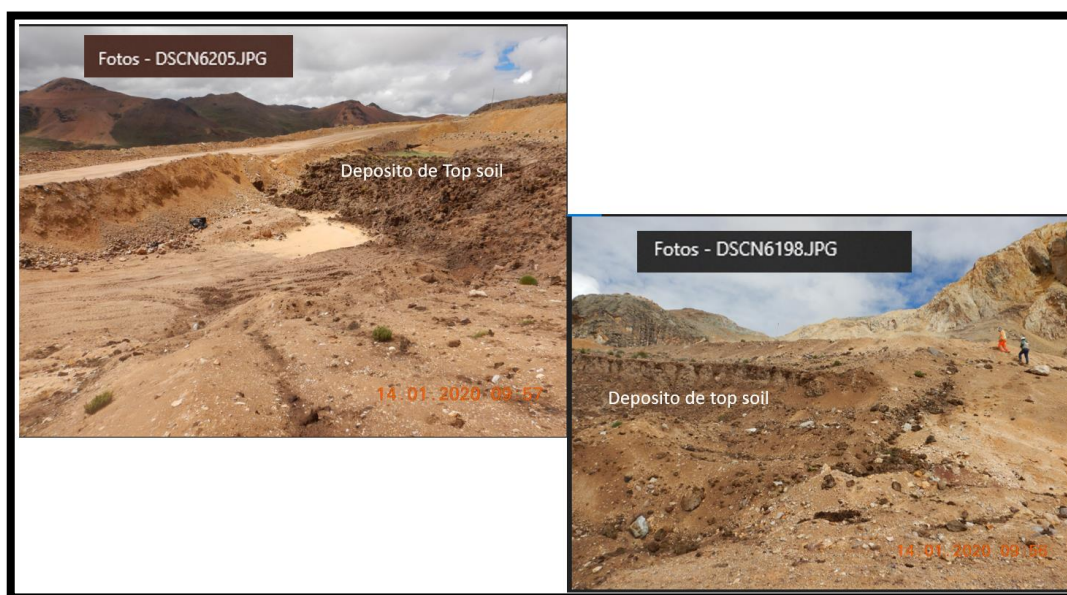
En esa línea se observa a continuación el registro fotográfico del depósito temporal de top soil, supervisado:

138. Conforme se advierte de la fotografías, no se cumple con el citado compromiso, en tanto que no se observa que se haya realizado nivelación a la superficie del área

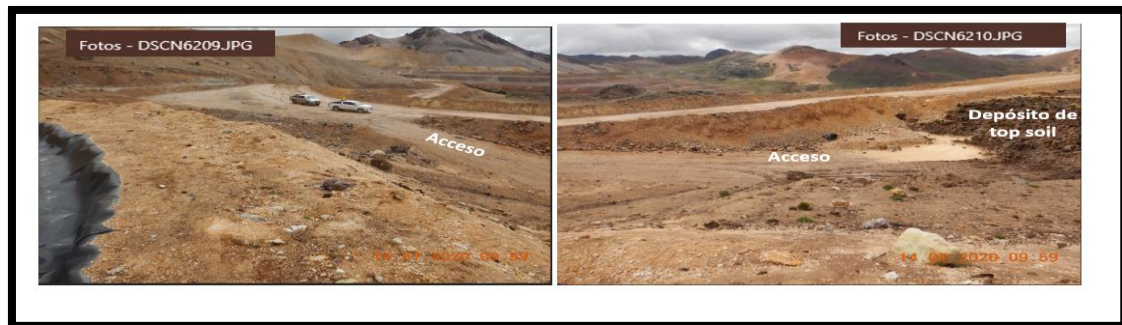
157. Conforme se observa de las fotografías DSCN6209 y DSCN6210, se advierte los ingresos (acceso) hacia el depósito donde se encuentra el material de top soil dispuesto. En ese sentido, de la evaluación de los alegatos y medios probatorios aportados por el administrado, se concluye que estos no acreditan que haya realizado la actividad de cierre del establecimiento de forma de terreno del componente Depósito temporal de suelo orgánico top soil.

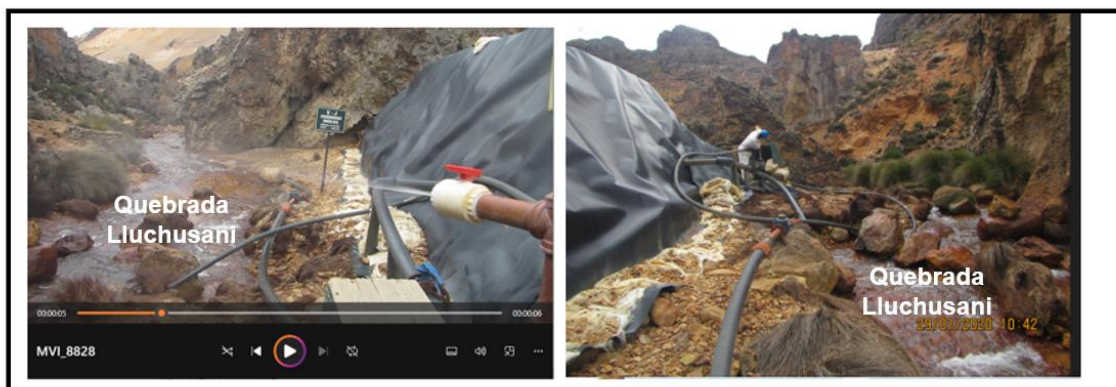
### Fuga de agua del 04-02-2020

167. Adicionalmente, el día 04 de febrero se volvió a observar otra fuga de agua de características ácidas, esta vez desde la tubería HDPE de 2" que recirculaba el agua de la poza de captación de afloramientos; esta tenía una tubería acoplada y en su extremo una llave, la cual presentó una fuga de agua que discurría sobre el terreno en dirección a la quebrada Lluchusani. Se midieron parámetros de campo, reportando un valor de pH = 2,33 y CE = 4 670  $\mu\text{S}/\text{cm}$ , además se colectaron muestras (también contramuestra por el administrado y muestra dirimente), codificadas como punto especial ESP-ARI-03.

168. Lo mencionado se detalló en el acta de supervisión de la siguiente manera:
- (...)
- 04-02-2020: Se observó que la tubería HDPE de 2" que recirculaba el agua de la poza de captación de afloramientos, tenía una tubería acoplada y en su extremo una llave, la cual se observó que la llave presentó una fuga de agua que discurría sobre el terreno en dirección a la quebrada Lluchusani, se midió parámetros de campo, reportando un valor de pH = 2,33 y CE = 4 670  $\mu\text{S}/\text{cm}$ , además se colectaron muestras (también contramuestra por el administrado y muestra dirimente), codificándolo como punto especial ESP-ARI-03.*

- Cabe mencionar, que el administrado reparó la llave de la tubería de HDPE de 2", donde finalmente, selló la llave y no presentó fuga. Asimismo, es preciso indicar que la llave mencionada no fue la misma del día 29-01-2020.**

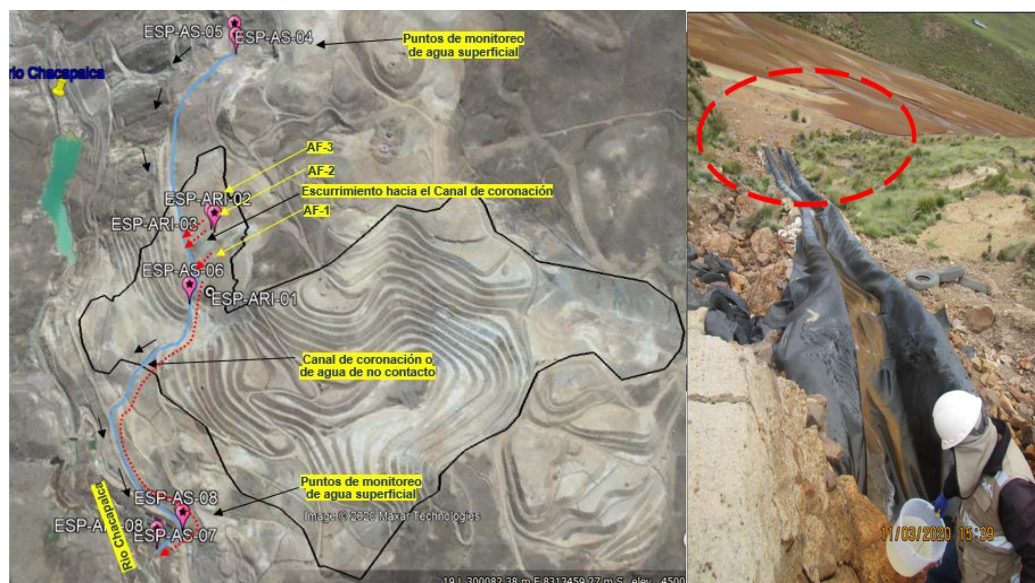
230. En ese sentido, a partir de la calificación de los medios probatorios aportados por la Autoridad de Supervisión, se evidencia que los afloramientos impactaron las características de pH del agua de no contacto del canal de coronación, identificándose que la fuente de la generación de aguas de contacto proviene del tajo Valle, asimismo dichas aguas impactadas discurren aguas abajo por el citado canal hasta ser descargados al suelo en dirección al río Chacapalca.
231. Conviene además indicar que en la parte que descarga el canal de coronación, cuyas aguas se encuentran impactadas respecto a su calidad (pH ácido) por los afloramientos que provienen del Tajo se encuentran vegetación natural propia de la zona conforme se puede observar en el siguiente detalle:

232. En ese sentido, se observa que dichas aguas con características ácidas al descargar sobre la superficie del terreno podrían impactar hacia la vegetación existente alrededor y/o adyacente con posible efecto nocivo, por las características ácidas que presenta.

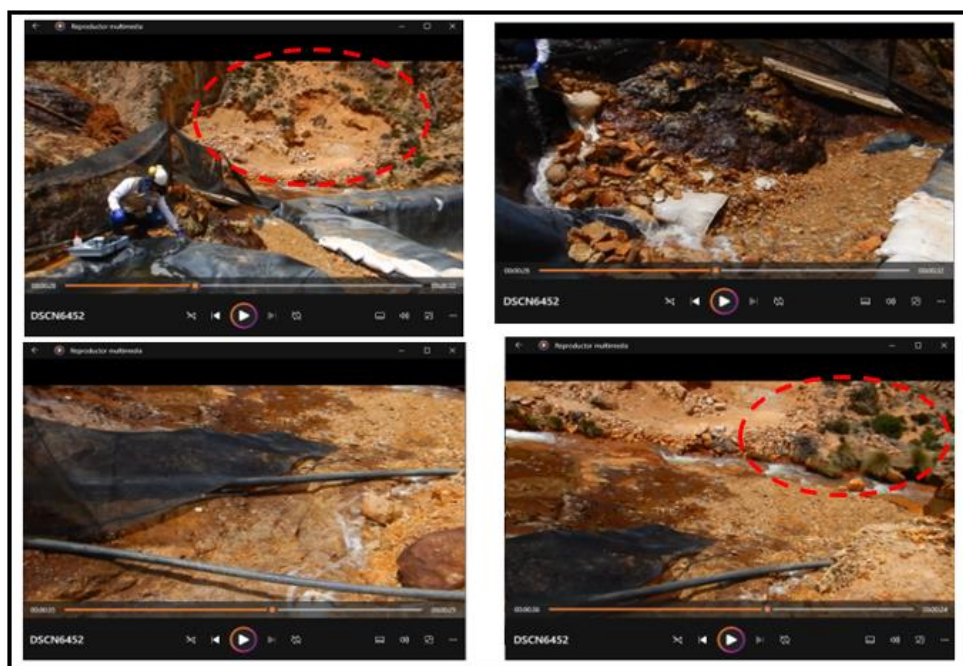
299. Lo indicado en el párrafo precedente puede advertir en los medios probatorios con que cuenta el expediente ya que en que en el sector donde se advirtió el rebose de agua de contacto, puede observarse la presencia de vegetación en los alrededores (círculo rojo), asimismo el discurrir de dicha agua por el suelo hacia la Quebrada Lluchusani en los siguientes extractos de las filmaciones que forma parte del expediente:

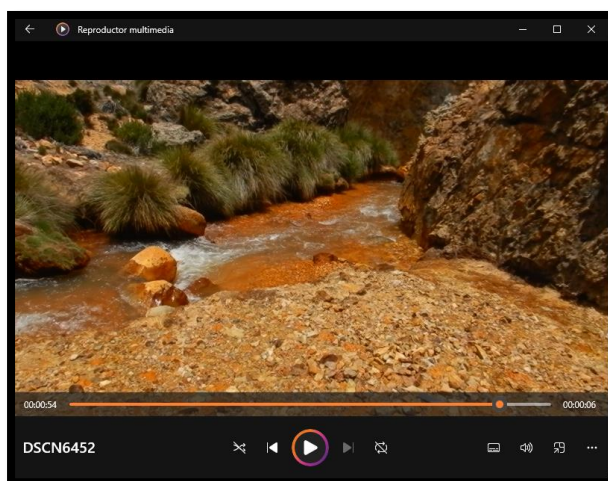
**Fuente:** Expediente N° 0004-2020-DSEM-CMIN PARTE 4/FOLIO 470 DVD  
1\Fotos\_SE\_26\_feb\_al\_15\_mar\_2020\_parte\_5\_1\11. Rebose de aguas ácidas\06-03-2020

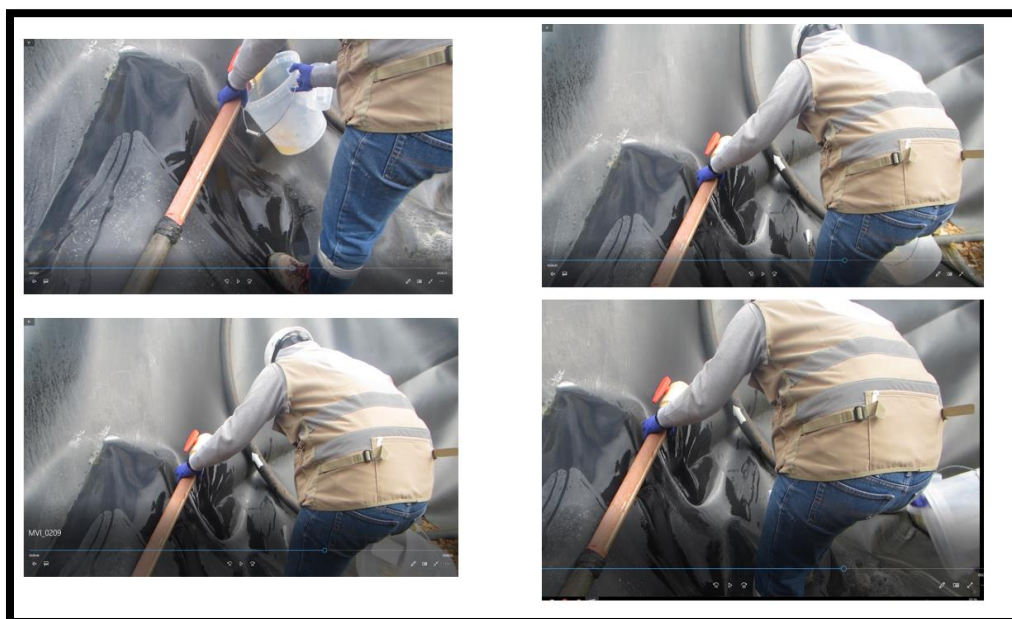
347. Sin perjuicio de lo señalado, de la revisión del expediente la existencia de fotografías respecto a la limpieza de los recipientes utilizados en la recolección de la muestra, asimismo conviene indicar que en la cadena de custodia se pueden observar que se han seguido los procedimientos establecidos en el Protocolo de Monitoreo de Agua referido a la preservación de la muestra, lo señalado puede advertirse a continuación en las siguientes fotografías que ilustran parte del proceso del monitoreo realizado en campo respecto al punto de control ESP-ARI-03, así como en la cadena de custodia.

**Parte de la filmación MVI\_0209, donde se puede observar el enjuague que se realiza del balde antes de la toma de la muestra en el punto ESP-ARI-03**

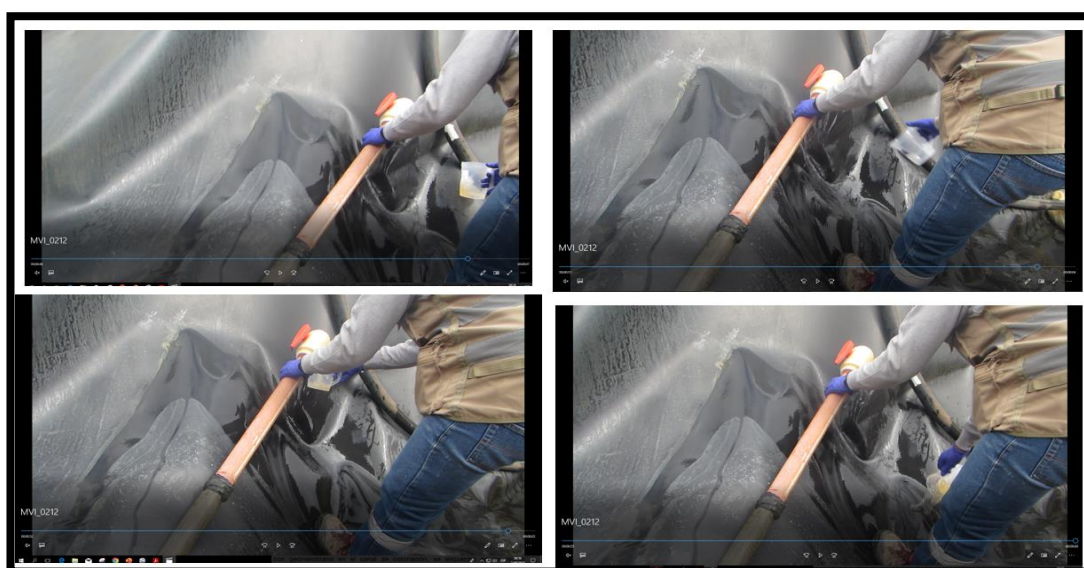
**Se observa Piceta de agua destilada usada en la limpieza de la sonda del multiparámetro antes de la respectiva medición**

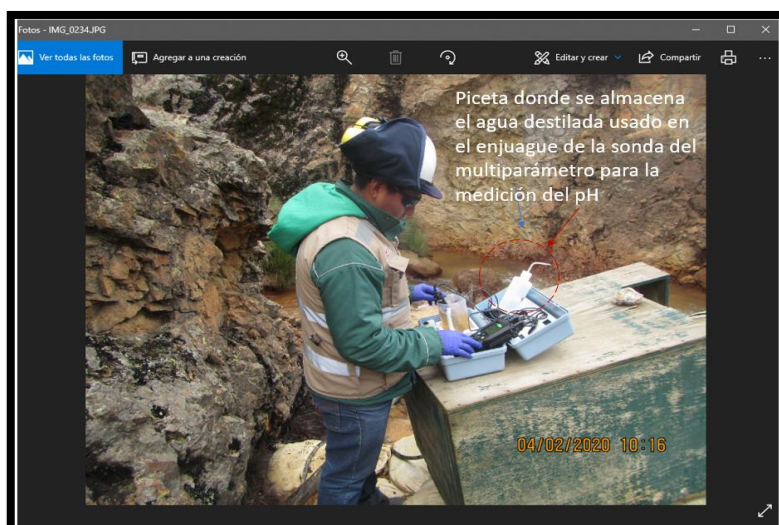
### Filtrado de la muestra colecta en el punto de control ESP-ARI-03

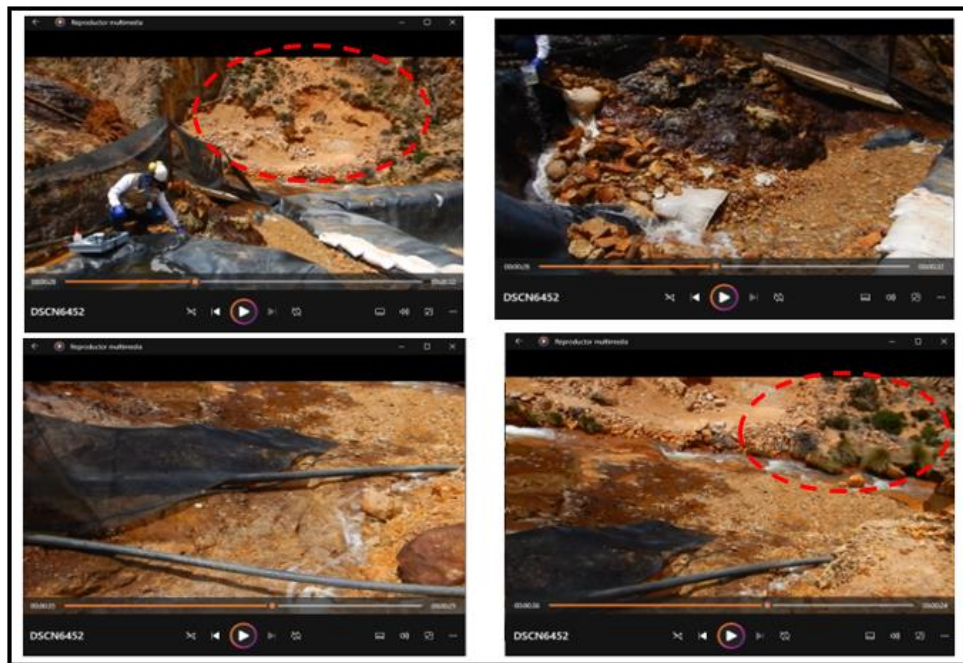
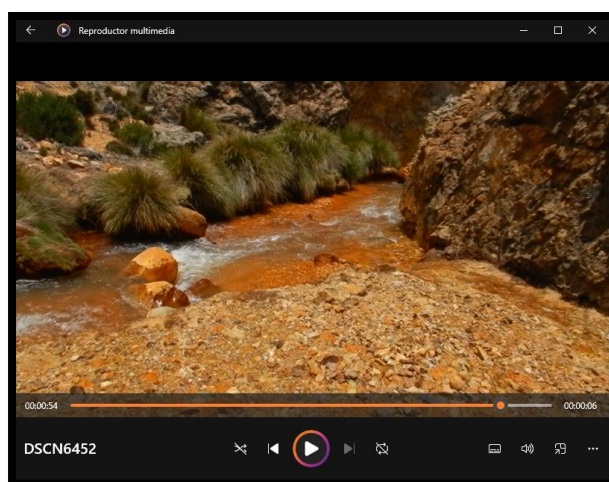
Lluchusani en los siguientes extractos de las filmaciones que forma parte del expediente:

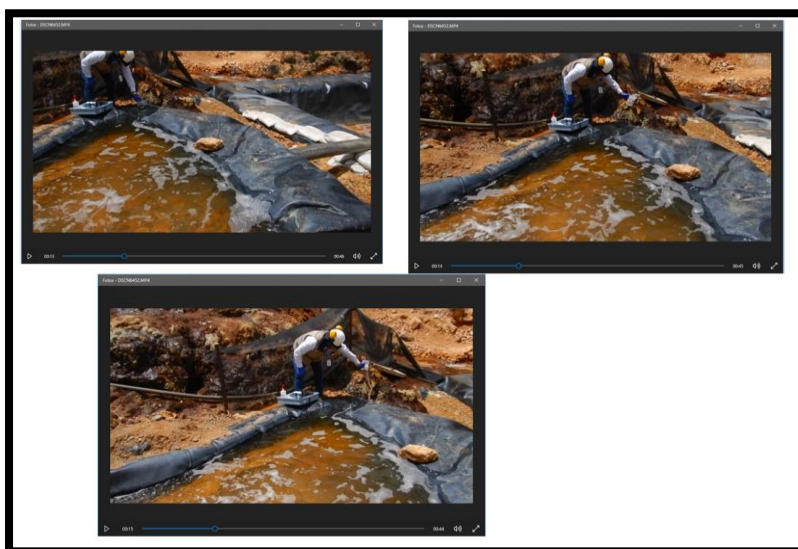
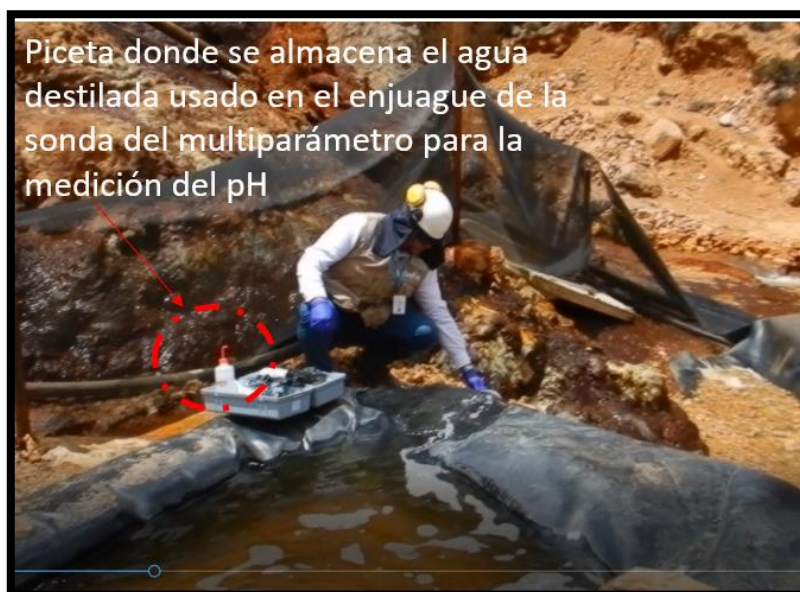
385. Sin perjuicio de lo señalado, de la revisión del expediente respecto a la limpieza de los recipientes utilizados en la recolección de la muestra, a manera de ilustración de que se siguieron los controles de calidad a continuación se puede observar el momento del enjuague de la jarra usada para la colección de la muestra de agua en el punto de control ESP-ARI-06, para la medición del parámetro de campo pH.

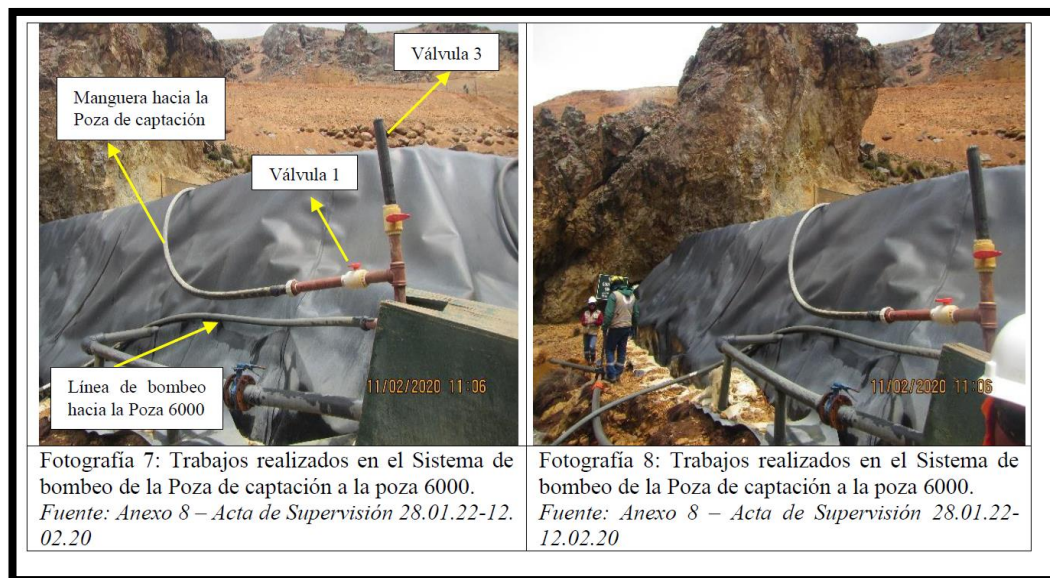
426. Lo antes señalado se condice con las acciones inmediatas que describe el administrado haber realizada de acuerdo con su escrito de descargos a la Resolución Subdirectoral conforme puede ser observado a continuación en los siguientes extractos:

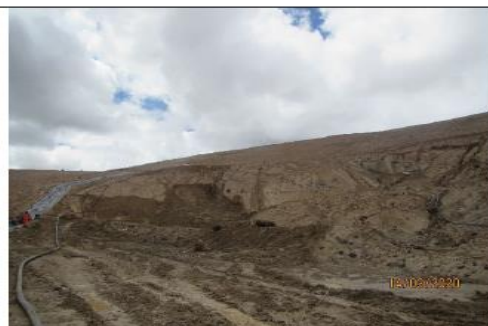
Fotografía 11: Tubería de salida de la poza de sedimentación para conducción de los afloramientos N° 2 y N° 3 hacia la PTAA DD N° 1.  
*Fuente: Supervisión 26.02.22-15.03.22*

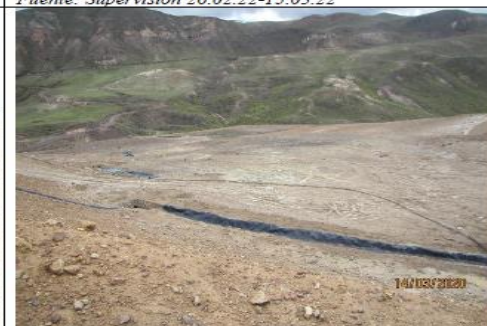
Fotografía 12: Tubería de salida de la poza de sedimentación para conducción de los afloramientos N° 2 y N° 3 hacia la PTAA DD N° 1.  
*Fuente: Supervisión 26.02.22-15.03.22*

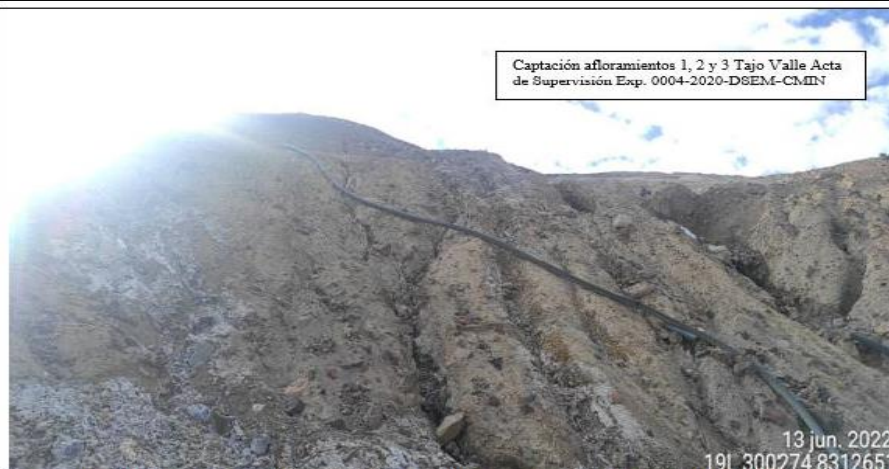
Fotografía 12: Tubería de conducción de los afloramientos N° 1, 2 y 3 hacia la PTAA DD N° 1, la cual ha sido supervisada por el OEFA en supervisiones en UM Arasi en los años 2020, 2021 y 2022.

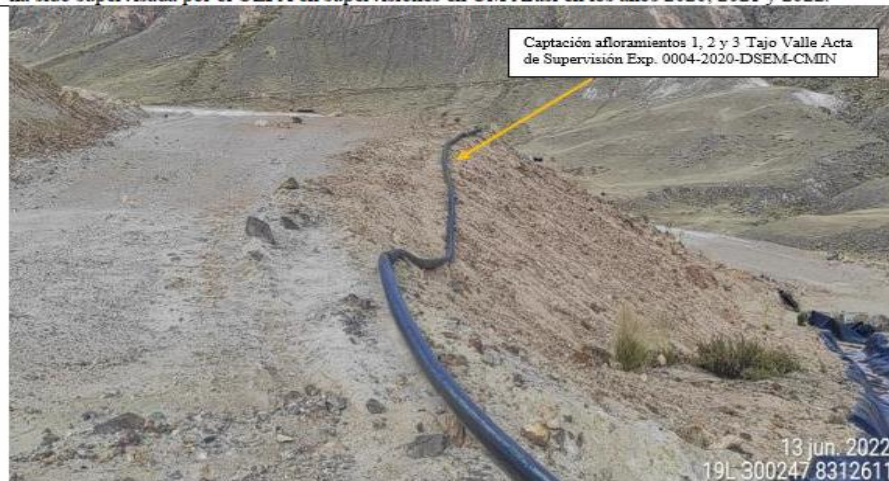
Fotografía 13: Tubería de conducción de los afloramientos N° 1, 2 y 3 hacia la PTAA DD N° 1, la cual ha sido supervisada por el OEFA en supervisiones en UM Arasi en los años 2020, 2021 y 2022.

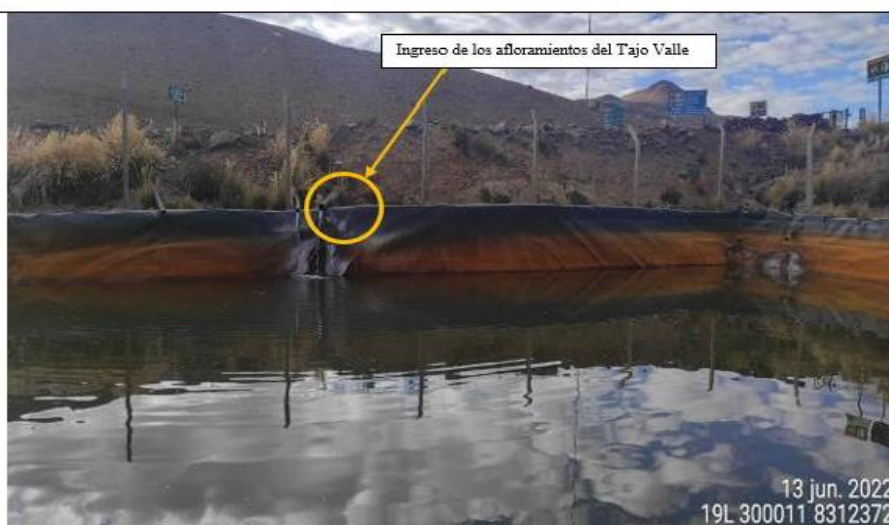
Fotografía 14: Ingreso del flujo de agua (afloramientos N° 1, 2 y 3) a la poza de homogenización de la PTAA DD N° 1, lo cual ha sido supervisada por el OEFA en supervisiones en UM Arasi en los años 2020, 2021 y 2022.
