Ministerio
del AmbienteOrganismo de Evaluación y
Fiscalización Ambiental - OEFADFAI: Dirección de
Fiscalización y
Aplicación de Incentivos

RESOLUCIÓN DIRECTORAL N° 01806-2023-OEFA/DFAI

EXPEDIENTE N° : 0579-2022-OEFA-DFAI-PAS
ADMINISTRADO : ELECTRO DUNAS S.A.A.¹
UNIDAD FISCALIZABLE : ZONA DE CONCESIÓN ICA²
UBICACIÓN : DISTRITOS DE ICA Y NAZCA, PROVINCIAS DE ICA
Y NAZCA, DEPARTAMENTO DE ICA
SECTOR : ELECTRICIDAD
MATERIAS : RESPONSABILIDAD SIN MEDIDA CORRECTIVA
REGISTRO DE ACTOS ADMINISTRATIVOS
MULTA

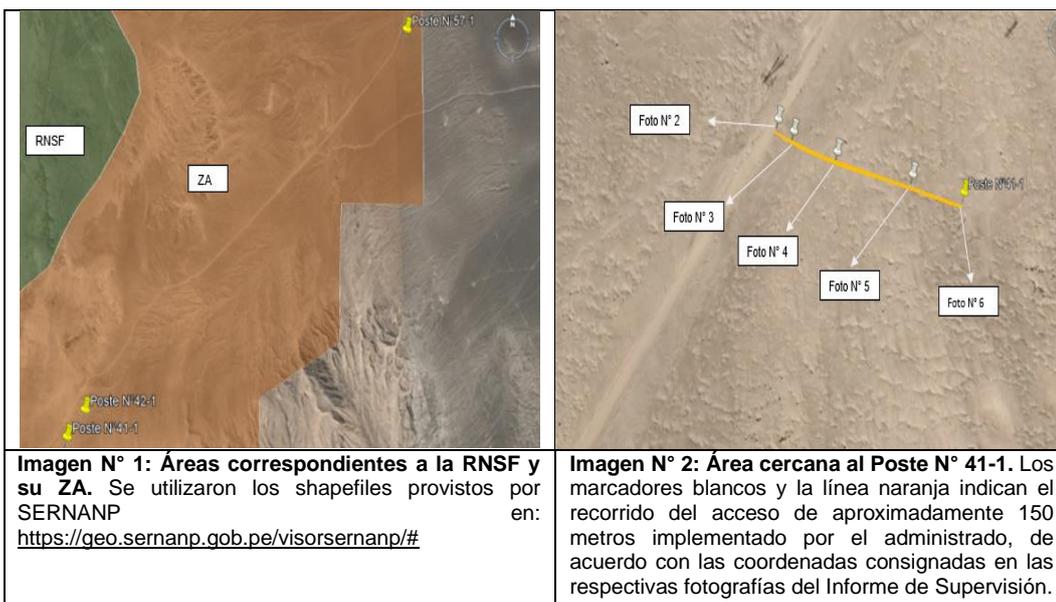
Imagen N° 1: Áreas correspondientes a la RNSF y su ZA. Se utilizaron los shapefiles provistos por SERNANP en: <https://geo.sernanp.gob.pe/visorsernanp/#>

Imagen N° 2: Área cercana al Poste N° 41-1. Los marcadores blancos y la línea naranja indican el recorrido del acceso de aproximadamente 150 metros implementado por el administrado, de acuerdo con las coordenadas consignadas en las respectivas fotografías del Informe de Supervisión.

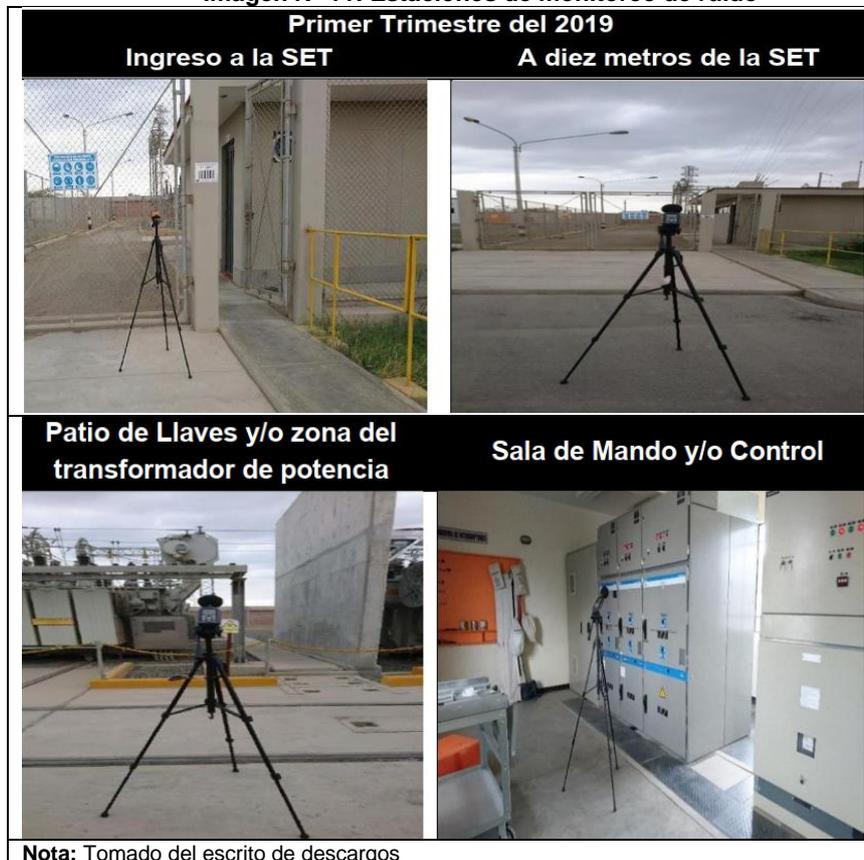
Imagen N° 11: Estaciones de monitoreo de ruido

163. **Sobre la realización de monitoreos en cuatro puntos**, el administrado ha presentado las siguientes fotografías para indicar las estaciones en las que realizó el monitoreo de ruido durante el primer semestre de 2019.
