RESOLUCIÓN DIRECTORAL N° 1535-2023-OEFA/DFAI

EXPEDIENTE N° : 1405-2020-OEFA/DFAI/PAS
ADMINISTRADO : COMPAÑÍA MINERA LINCUNA S.A.¹
UNIDAD FISCALIZABLE : HUANCAPETÍ
UBICACIÓN : DISTRITOS DE RECUAY Y AIJA, PROVINCIAS DE
RECUAY Y AIJA, DEPARTAMENTO DE ANCASH
SECTOR : MINERÍA
MATERIAS : RESPONSABILIDAD ADMINISTRATIVA
MULTA

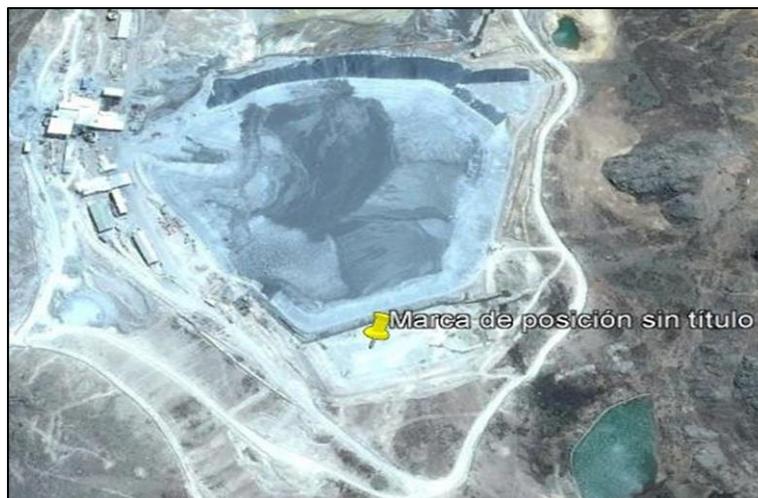
Figura N° 1 Vista de Google Earth registrado en enero del 2018.

Cabe mencionar que, la plataforma que se implementó para el DMO se encontraba sobre una extensión de suelo disturbado indirectamente por la actividad propia de la operación de la unidad minera y en la huella del depósito de relaves N° 2, por lo tanto, no correspondería efectuar su remediación, más sólo la conformación del terreno ocupado. Para más detalle ver la siguiente imagen.

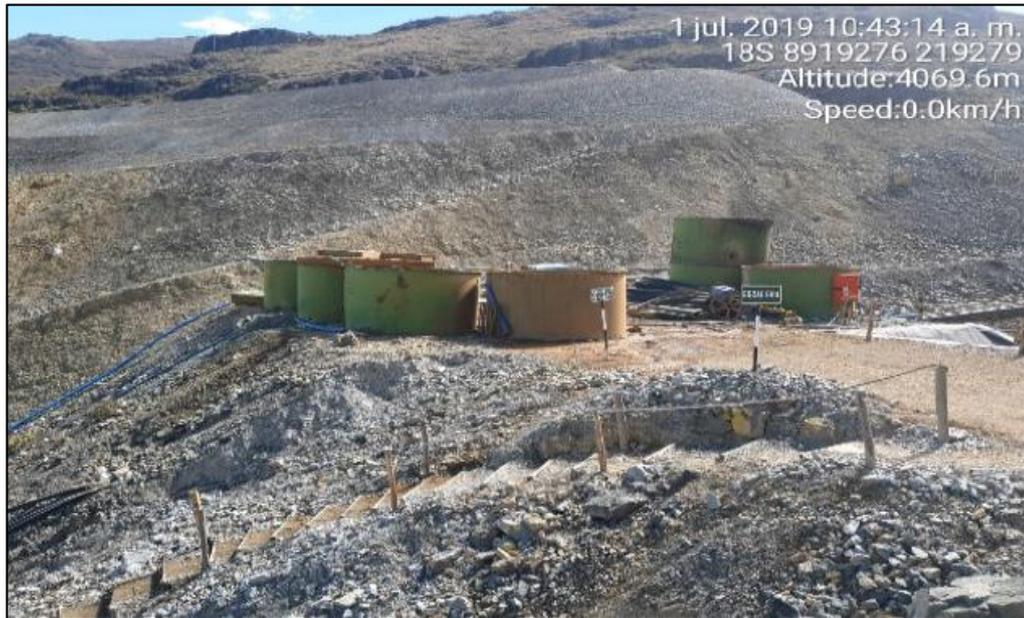
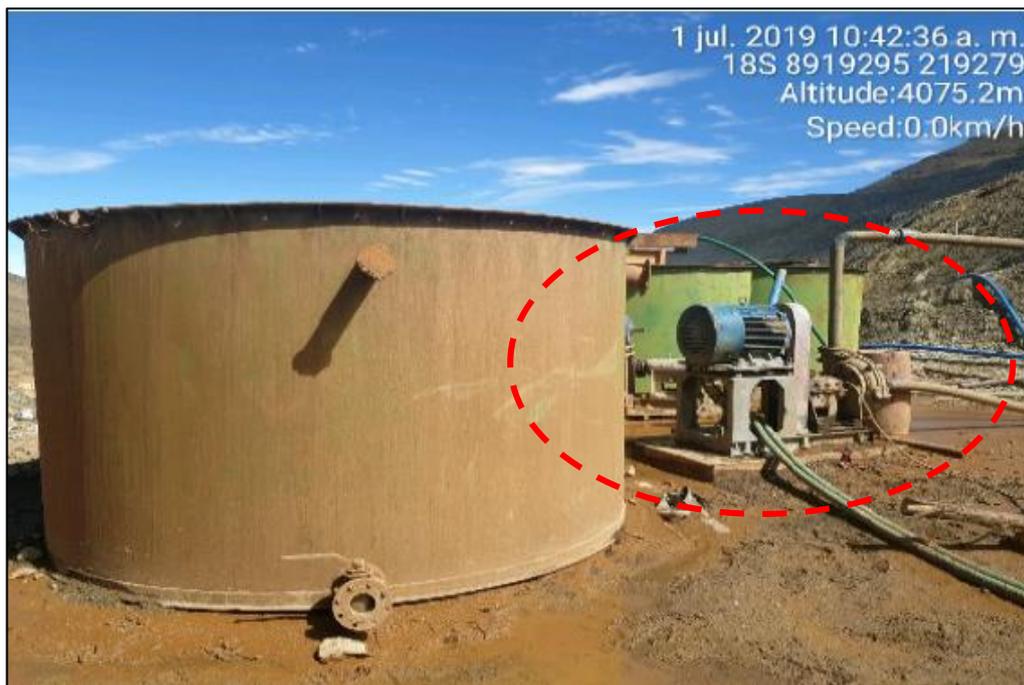
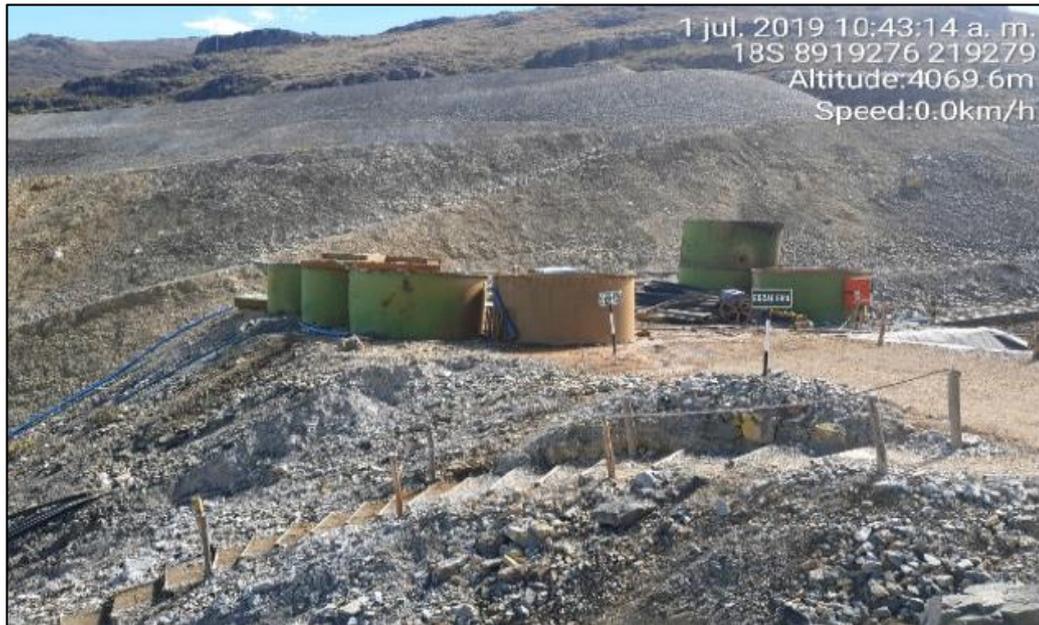
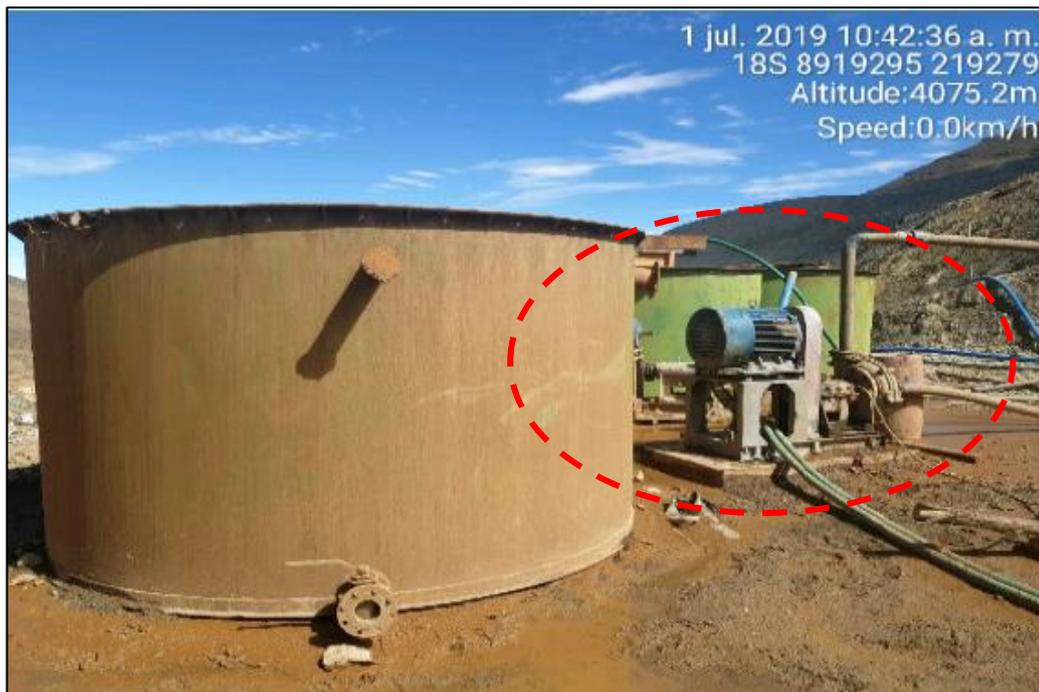
51. Del párrafo precedente, se desprende que el administrado realizó actividades destinadas a la ampliación de la PTAAM, lo cual implica, como mínimo, poner en riesgo al entorno natural donde se desarrollan dichas actividades, pues tal implementación se ha realizado sin considerar medidas de prevención o mitigación de impactos ambientales negativos previstos en un estudio de impacto ambiental.
52. Lo descrito en el párrafo anterior guarda relación con las fotografías del escrito con registro N° 2019-E01-066935, donde se aprecia el terreno explanado y compactado, asimismo, se observa los tres tanques instalados y sus tuberías. Tal como se muestra en las siguientes fotografías. En ese sentido quedan desvirtuados los alegatos del administrado en este extremo del PAS.

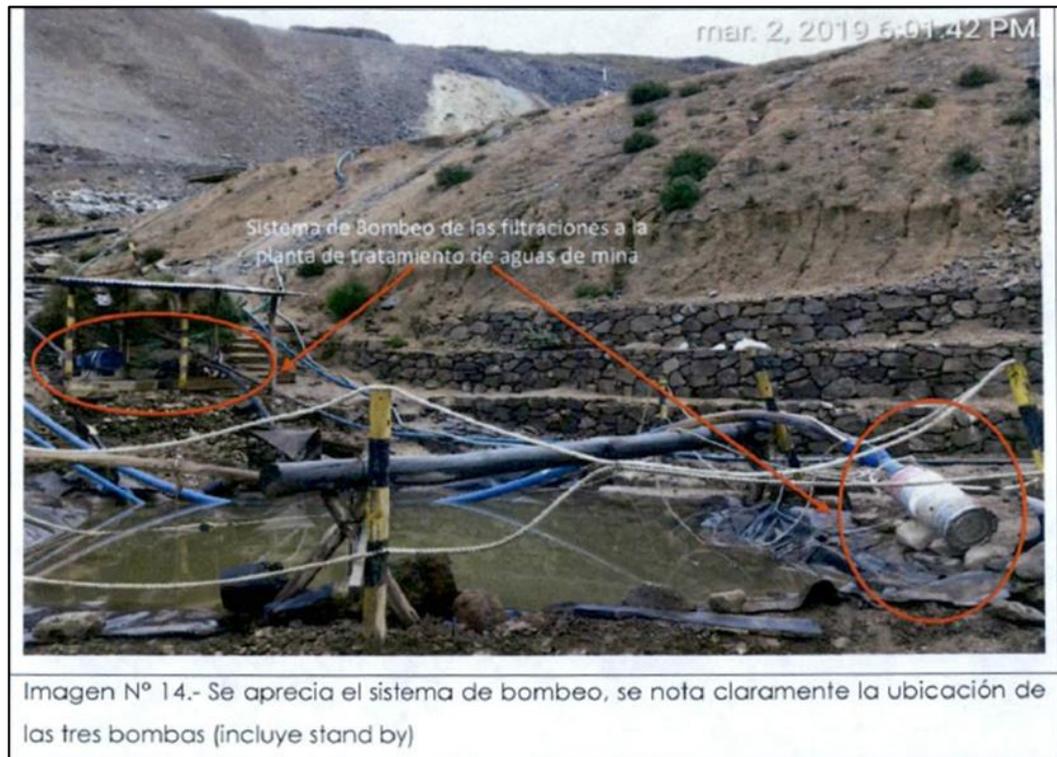
56. El administrado agrega, además, que las imágenes que presenta pueden corroborar la ubicación, y, por las condiciones de la zona, el OEFA puede determinar con facilidad que las acciones mostradas fueron implementadas mucho antes que la notificación la Resolución Directoral N° 2930-2018-OEFA/DFAI.

57. De los párrafos precedentes, queda claro que el propio administrado señala que implementó la poza de captación de aguas ácidas B con anterioridad a la notificación de la Resolución Directoral N° 2930-2018-OEFA/DFAI, es decir, su implementación no se debió al cumplimiento de la medida correctiva como lo alega. En ese sentido quedan desvirtuados los alegatos del administrado en este extremo.

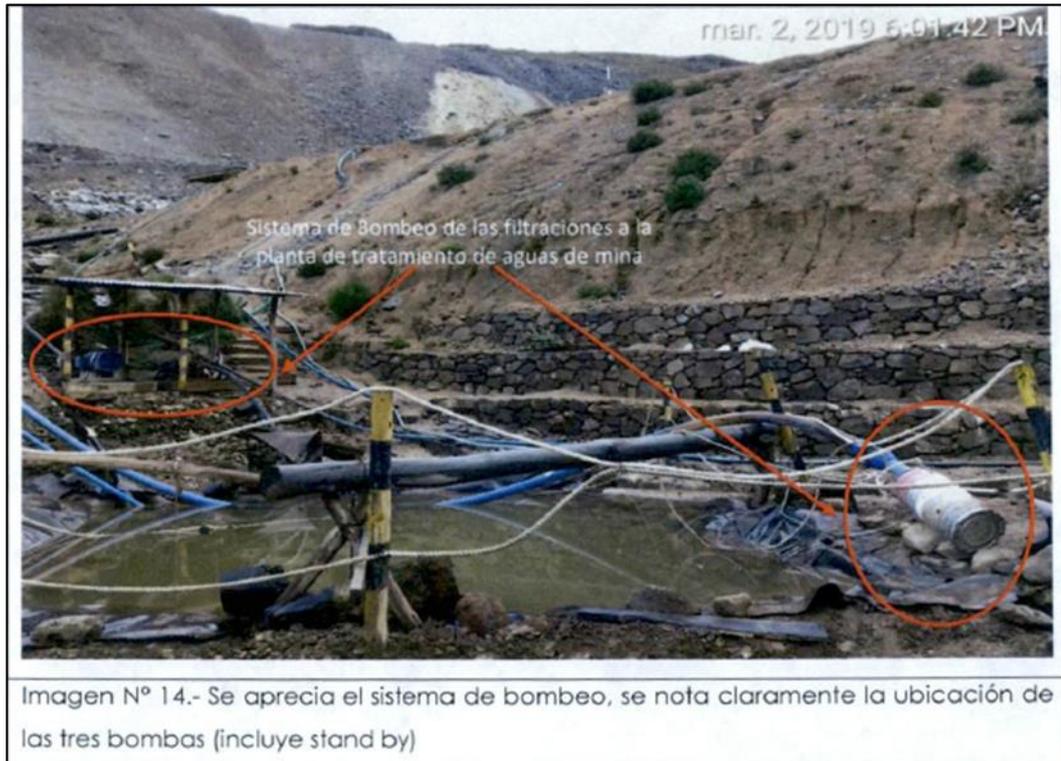
159. El administrado agrega, además, que las imágenes que presenta pueden corroborar la ubicación y por las condiciones de la zona, y el OEFA **puede determinar con facilidad que las acciones mostradas fueron implementadas mucho antes que la notificación la Resolución Directoral N° 2930-2018-OEFA/DFAI.**

160. De los párrafos precedentes, queda claro que el propio administrado señala que implementó la poza de captación de aguas ácidas B con anterioridad a la notificación de la Resolución Directoral N° 2930-2018-OEFA/DFAI, es decir, su implementación no se debió al cumplimiento de la medida correctiva como lo alega. En ese sentido, quedan desvirtuados los alegatos del administrado en este extremo.

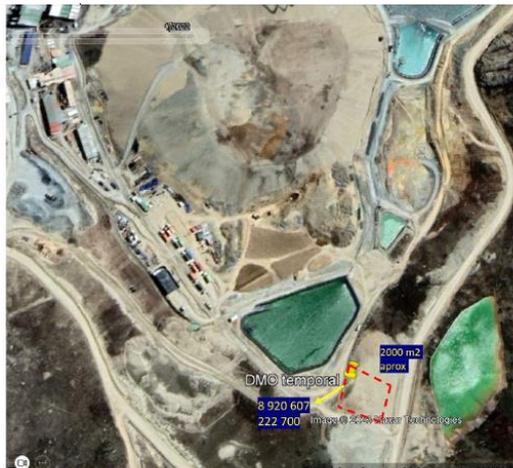
Figura N° 1 Vista de Google Earth registrado en enero de Abril 2022.

Además, precisa, que la plataforma que se implementó para el DMO se encuentra aledaña a la carretera Aija -Recuay, es decir se encontraba dentro de su área de influencia directa, siendo impactada directamente por la polución generada por el tránsito de vehículos que circulan en dicho componente. A continuación, la ubicación de la plataforma temporal de DMO observada.

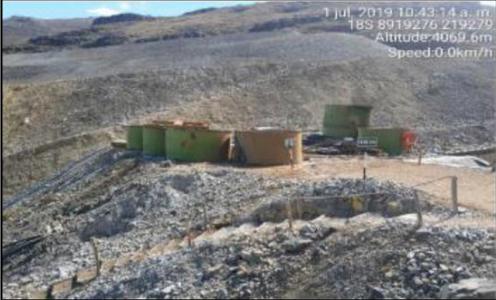
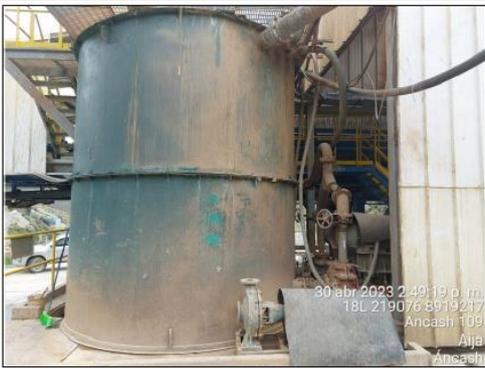
<p>Imagen 04: Vista del Holding Tank instalado en el filtro de lodos</p>
