RESOLUCIÓN DIRECTORAL N° 1524-2022-OEFA/DFAI

EXPEDIENTE N° : 1378-2021-OEFA/DFAI/PAS
ADMINISTRADO : ARUNTANI S.A.C. ¹
UNIDAD FISCALIZABLE : FLORENCIA - TUCARI
UBICACIÓN : DISTRITO CARUMAS, PROVINCIA DE MARISCAL NIETO, DEPARTAMENTO DE MOQUEGUA
SECTOR : MINERÍA
MATERIAS : RESPONSABILIDAD ADMINISTRATIVA
MULTA

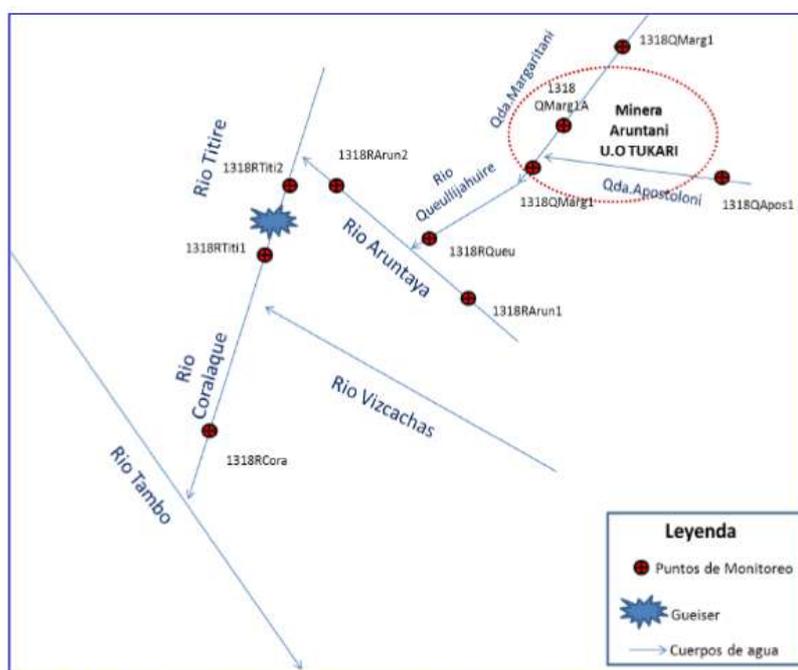
Figura 2.1. Diagrama hidrográfico de cuerpos de agua y puntos de monitoreo de la ANA en la unidad hidrográfica Coralaque
Fuente: Informe N.º 015-2018-ANA-AAA I C-O-ALA T.AT/BNV

92. Por otro lado, adicionalmente a la evaluación ambiental realizada por la DEAM, la Autoridad Nacional del Agua (en adelante, ANA) del 2011 al 2019 realizó 18 intervenciones en la unidad hidrográfica Coralaque (Anexo 7 de la evaluación ambiental de la DEAM), determinando que hay una afectación a la calidad de agua de la quebrada Margaritani, la misma que repercute en los cuerpos de agua a los cuales tributa, ríos Queullirijahuri, Aruntaya, Titire, Coralaque y Tambo. Sin embargo, no precisó la fuente contaminante, indicando que se debería a la posible afectación antropogénica y a la presencia de aguas termales, conforme se aprecia en la siguiente figura³².

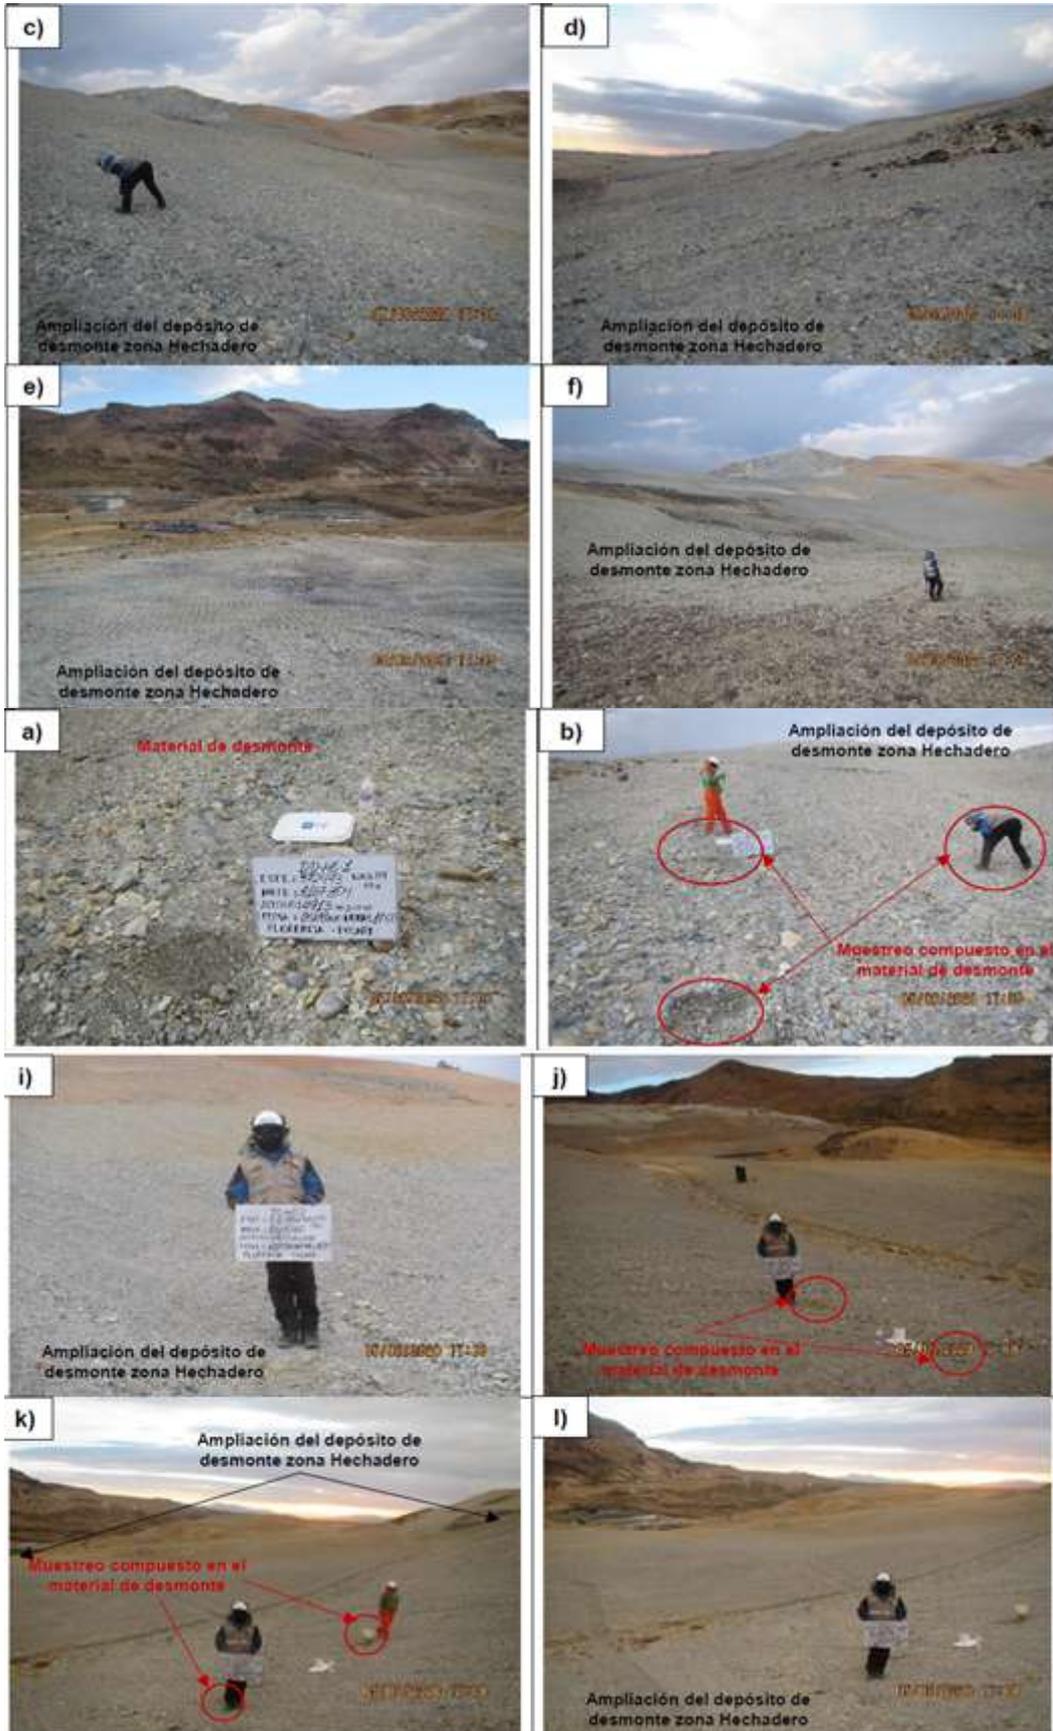
163. Tal como se aprecia en la figura anterior, así como en las páginas 3 al 9 del Informe Complementario, el área denominada Hechadero presenta trabajos de estabilización física (perfilado de taludes), lo cual es descrito, así como se observa la delimitación de la ampliación del depósito de desmonte, zona 10 y Hechadero, utilizando la imagen satelital de Google Earth del año 2012, así como fotografías como las mostradas a continuación, donde se puede apreciar con claridad la zona de ampliación del depósito de desmonte zona Hechadero.

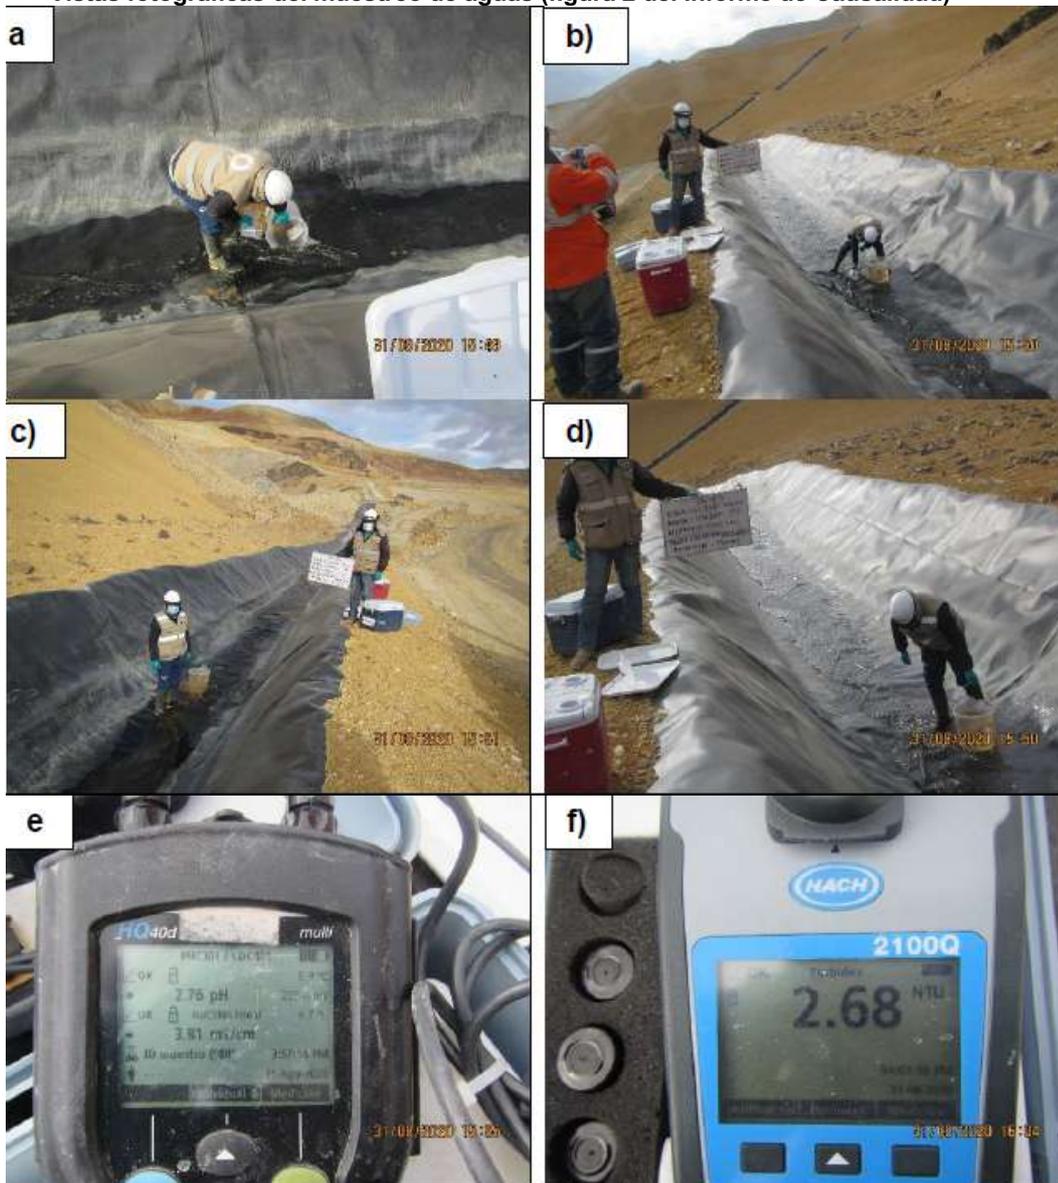
Vistas fotográficas del muestreo de aguas (figura 2 del Informe de Causalidad)

Fuente: Registros fotográficos de la toma de muestras de agua en el canal de aguas de no contacto en el punto AG-25 a) enjuague de los materiales con la solución a muestrear, b) colecta de muestra en presencia del administrado, c) y d) Toma de muestra de agua, e) y f) medición de parámetros de campo con el equipo multiparámetro luego de la toma de la muestra de agua.

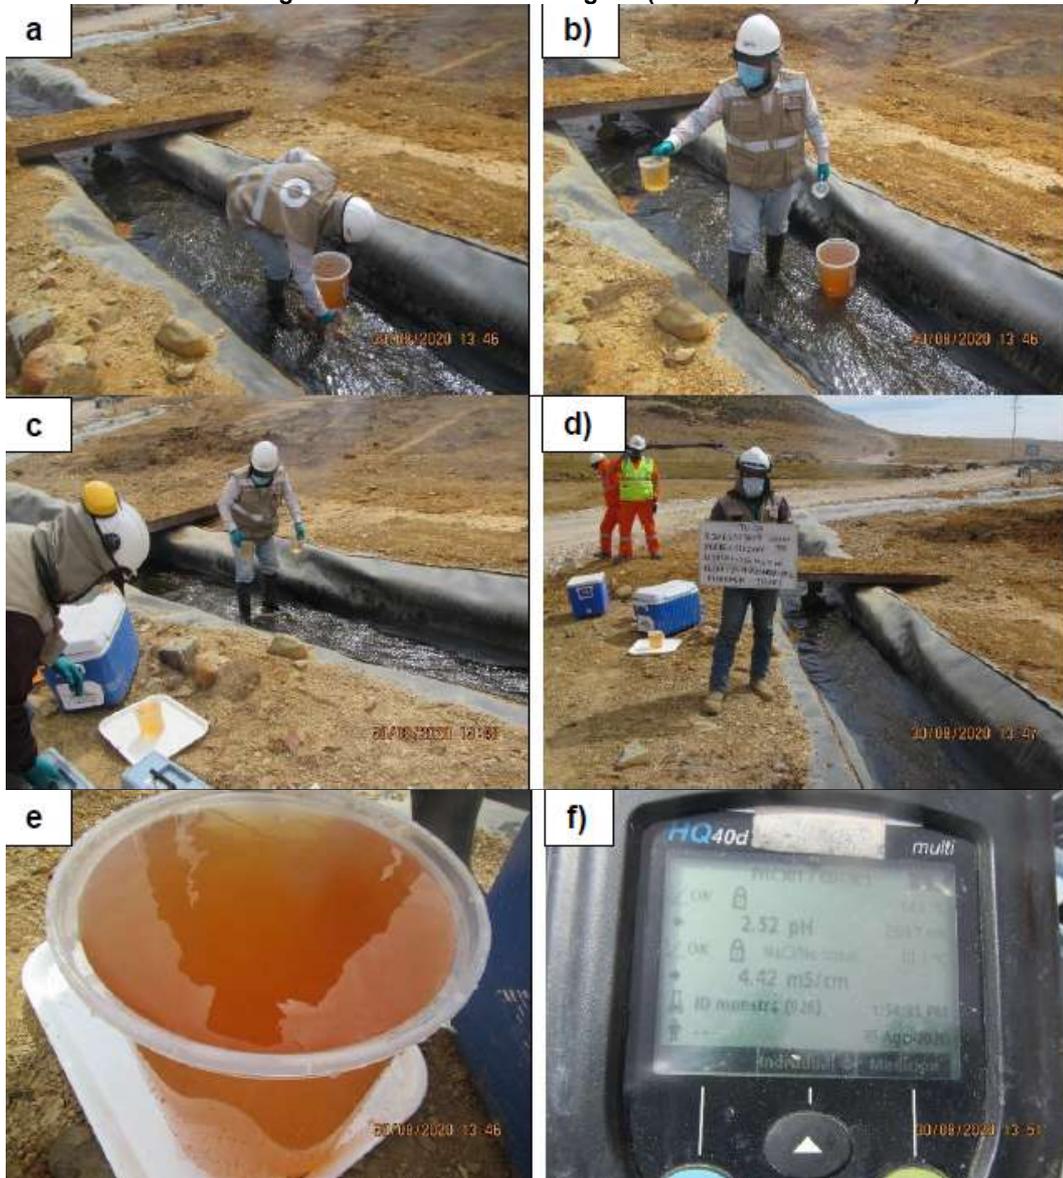
Vistas fotográficas del muestreo de aguas (Informe de Causalidad)

Fuente: Registros fotográficos de la toma de muestras de agua en el canal de aguas de no contacto en el punto TU-04 a), b), c) y d) colecta de muestra en presencia del administrado, e) Coloración rojiza de la muestra de agua del punto TU-04 y f) medición de parámetros de campo con el equipo multiparámetro luego de la toma de la muestra de agua del punto TU-04

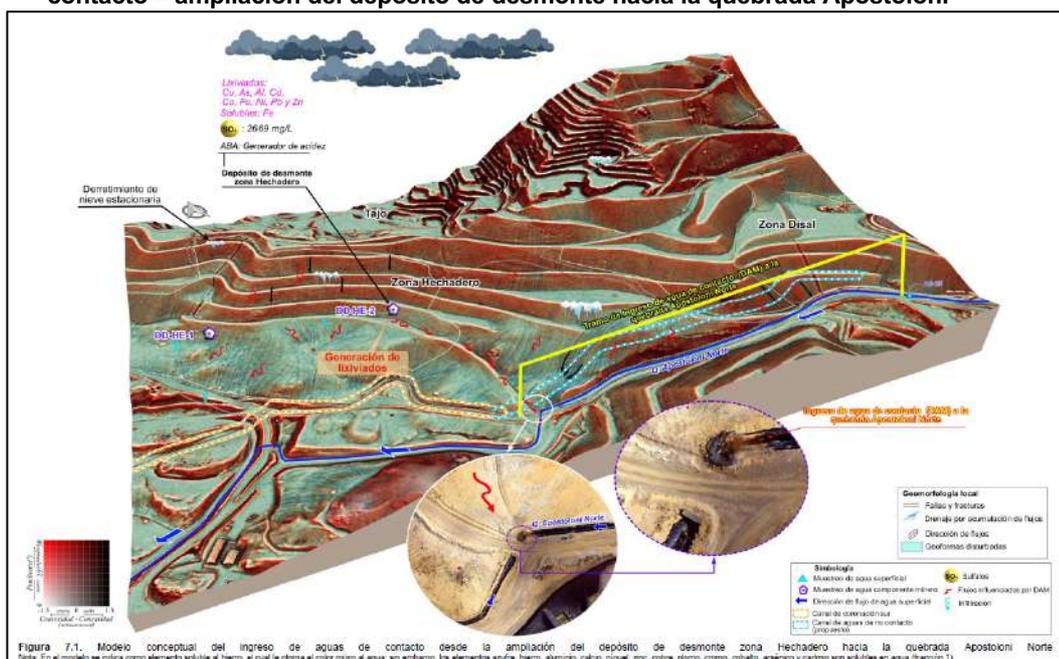
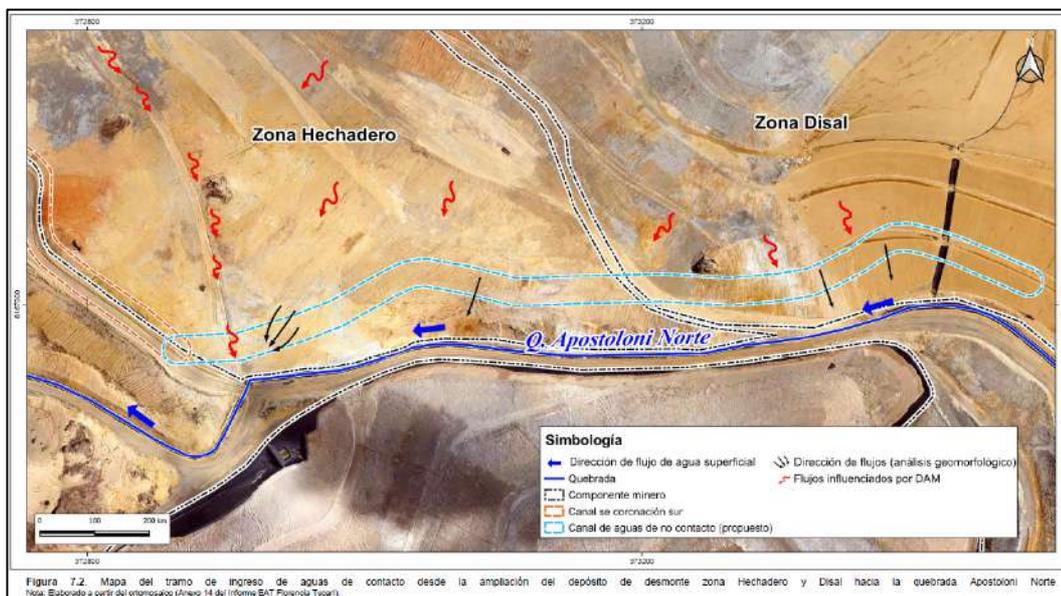
Figuras 7.1 Modelo conceptual de ingreso de agua de contacto y 7.2 Mapa del ingreso de contacto – ampliación del depósito de desmonte hacia la quebrada Apostoloni

194. Si bien las acumulaciones de agua de coloración rojiza se encontraron a más de 500 metros del canal de agua de no contacto, las características de generación de acidez y liberación de metales y sulfatos, producto de la interacción del material de desmonte con el agua (precipitación y derretimiento de nieve estacionaria) generan drenaje ácido de mina (DAM); por tanto, las características mencionadas son representativas del material dispuesto en toda el área de la ampliación del depósito de desmonte, zona 10 y Hechadero; en esta última, las aguas de contacto (DAM) fluyen en dirección hacia el canal de aguas de no contacto, conforme se aprecia de las Figuras 7.1 y 7.2 del Informe de Causalidad:

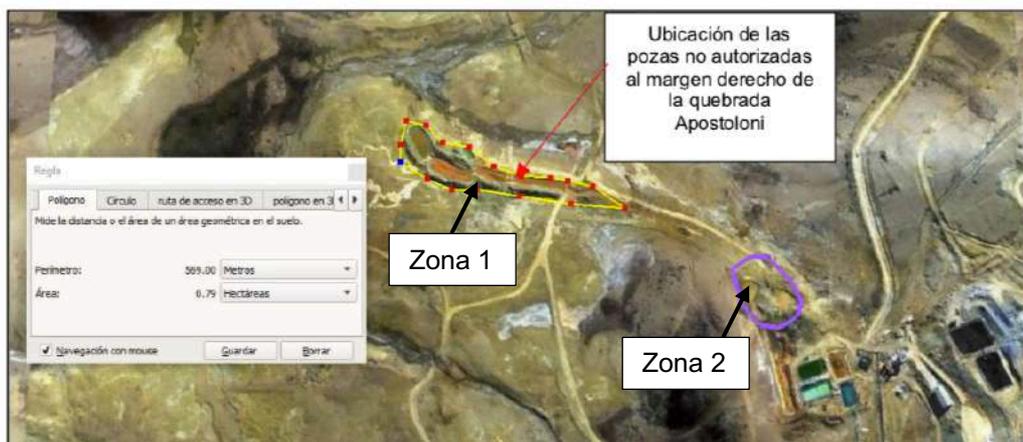
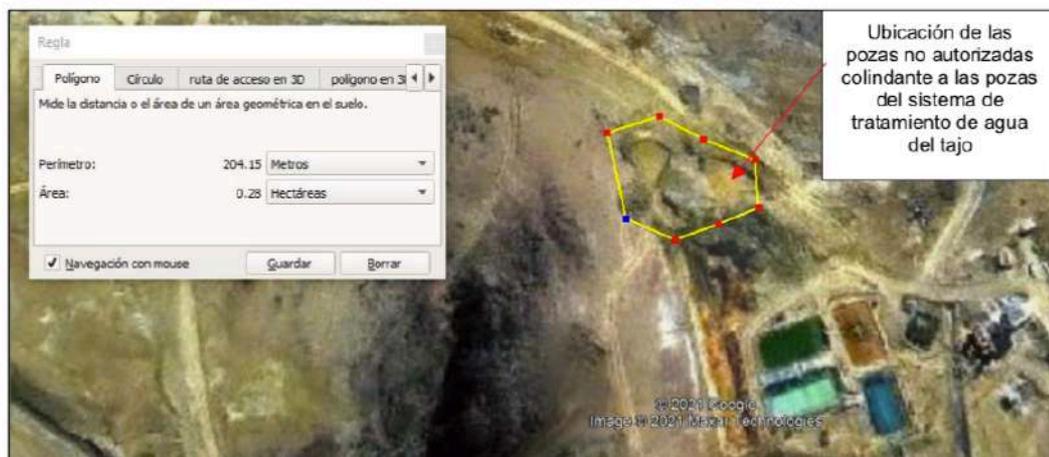
248. Seguidamente, con el fin de calcular las áreas de las pozas observadas en la imagen satelital del 10 de junio de 2020, se utilizó la aplicación del Google Earth, donde se calculó que las pozas ubicadas al margen derecho de la quebrada Apostoloni tendrían un área aproximada de 0,79 Ha y las pozas colindantes a las pozas del sistema de tratamiento de agua del tajo tendrían un área aproximada de 0,28 Ha, conforme se presente a continuación:

249. Conforme se observa en el plano DPY- 01: Componentes contenido en el MEIA Tucari 2014, solo estaba autorizada la construcción de las pozas de sedimentación del sistema de tratamiento de agua ácida del tajo, no se había autorizado la instalación de pozas al margen derecho de la quebrada Apostoloni, así como pozas colindantes al sistema de tratamiento de agua del tajo.
