**RESOLUCIÓN DIRECTORAL N° 1512-2022-OEFA/DFAI**

**EXPEDIENTE N°** : 0583-2019-OEFA/DFAI/PAS  
**ADMINISTRADO** : FRONTERA ENERGY DEL PERÚ S.A.<sup>1</sup>  
**UNIDAD PRODUCTIVA** : LOTE 192  
**UBICACIÓN** : DISTRITOS DE TROMPETEROS, TIGRE Y  
 ANDOAS, PROVINCIAS DE LORETO Y DATEM DEL  
 MARAÑÓN, DEPARTAMENTO DE LORETO  
**SECTOR** : HIDROCARBUROS LÍQUIDOS  
**MATERIA** : NULIDAD - MULTA

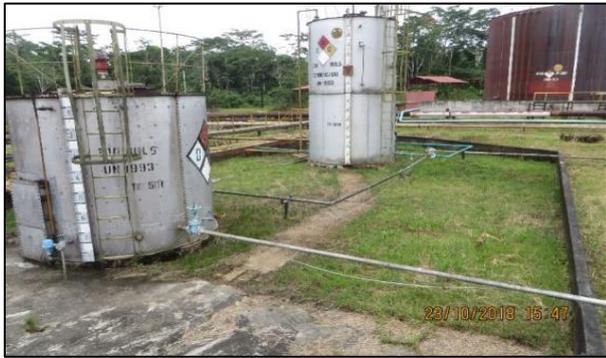
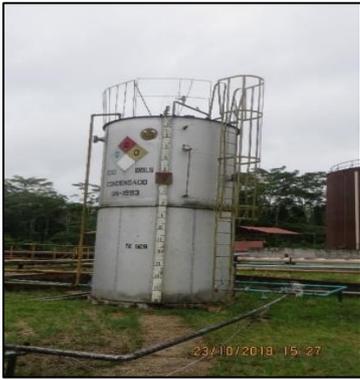
<p>(...)</p> <p>138 (...) la geomembrana del Tanque de crudo de la Plataforma de los Pozos 1401, 1402 y 1403 del Yacimiento Huayuri se encuentra deteriorada afectando su impermeabilidad.</p> <p>(...)</p> <table border="1" data-bbox="539 1245 1150 1339"> <tr> <td>Tk de crudo (Plataforma de Pz 1401, Pz 1402, Pz 1403)</td> <td>9718515</td> <td>362401</td> <td>(...)</td> <td>Sistema de impermeabilización (geomembrana) deteriorado</td> </tr> </table> <p>(...)</p> <p><b>Conclusión:</b></p> <p>De los medios probatorios expuestos, <b>se determinan las dimensiones del dique de contención (con perímetro de 15.6 metros) y el área estanca (11.69 metros cuadrados (m<sup>2</sup>))</b> del Tanque Tk de crudo (Plataforma de Pozos N° 1401, 1402 y 1403) <b>que no se encontraban debidamente impermeabilizados por el administrado<sup>15</sup>.</b></p>	Tk de crudo (Plataforma de Pz 1401, Pz 1402, Pz 1403)	9718515	362401	(...)	Sistema de impermeabilización (geomembrana) deteriorado	
Tk de crudo (Plataforma de Pz 1401, Pz 1402, Pz 1403)	9718515	362401	(...)	Sistema de impermeabilización (geomembrana) deteriorado				
3	<ul style="list-style-type: none"> <li>- Tanque TK-501 con coordenada 9741032 N y 370843 E (Capacidad 100 Bls).</li> <li>- Tanque Tk-508 con coordenada 9741027 N y 370851 E (Capacidad 200 Bls).</li> </ul>	<p><u>Georreferenciación del Área estanca de los tanques TK-501 y Tk-508</u></p>

Respecto a este extremo la conducta infractora está referida al área estanca y dique de contención deteriorados.

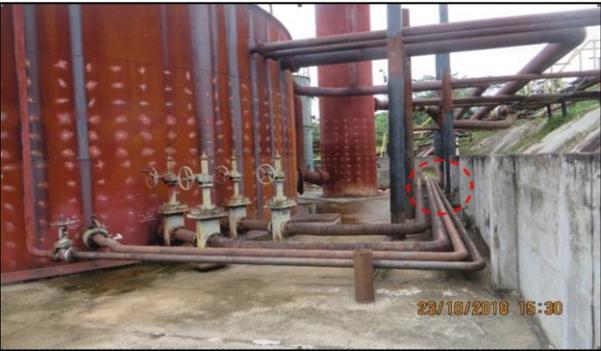
<p><b>Fuente:</b> Imágen del Software Google Earth</p> <p>* El Área estanca de 296.81 m<sup>2</sup> se determinó a partir del Área total de 412 m<sup>2</sup> restando dos áreas correspondientes a (Tanque T-591 con 109 m<sup>2</sup>) y (Tanque T-593 con 6.19 m<sup>2</sup>).</p> <p>De la imagen anterior, se debe precisar que mediante Software Google Earth se determinó:</p> <p>i) Un perímetro de 83.4 metros para el área estanca de los tanques T-591 y T-593<sup>20</sup>.</p> <p>ii) Un área de 296.81 m<sup>2</sup> para el área estanca de los tanques T-591 y T-593<sup>21</sup>.</p> <p>Asimismo, mediante Acta de supervisión y el Informe de supervisión <b>se desprende que únicamente no se encuentra impermeabilizado una dimensión específica del muro del dique</b> contención de los Tanques T-591 y T-593, <b>en tanto, la DSEM observó una abertura en el muro de contención por el paso de tuberías.</b> A continuación, se muestran los medios probatorios que sustentan lo antes mencionado y se procede a calcular la dimensión de la abertura en el muro del dique de contención:</p> <p><b>Acta de Supervisión:</b></p> <p>“(…) Pared del sistema de contención de los tanques Tk-591, Tk-593, se encuentra afectado por abertura del muro de contención por el paso de tuberías. Ubicado en el yacimiento Forestal. (…)”</p> <p><b>Informe de Supervisión:</b></p> <p>“(…) Pared del sistema de contención de los tanques Tk-591, Tk-593, se encuentra afectado por abertura del muro de contención por el paso de tuberías. (…)”</p> <p style="text-align: center;"><b>Fotografía N° 46</b></p>
