**RESOLUCIÓN DIRECTORAL N° 1452-2022-OEFA/DFAI**

**EXPEDIENTE N°** : 3304-2018-OEFA/DFAI/PAS  
**ADMINISTRADO** : SAPET DEVELOPMENT PERU INC SUCURSAL PERU<sup>1</sup>  
**UNIDAD FISCALIZABLE** : LOTE VII/VI  
**UBICACIÓN** : DISTRITOS DE LA BREA, PARIÑAS Y LOBITOS, PROVINCIA DE TALARA Y DEPARTAMENTO DE PIURA  
**SECTOR** : HIDROCARBUROS LÍQUIDOS  
**MATERIA** : MEDIDAS DE PREVENCIÓN SISTEMAS DE CONTENCIÓN, RECOLECCIÓN Y TRATAMIENTO DE FUGAS Y DERRAMES MANEJO Y ALMACENAMIENTO DE HIDROCARBURO RESPONSABILIDAD ADMINISTRATIVA REGISTRO DE ACTOS ADMINISTRATIVOS MULTA ARCHIVO

### II.1 **Hecho imputado N° 1: El administrado no adoptó medidas de prevención a fin de evitar la generación de impactos ambientales negativos en los componentes aire y suelo, producto de sus actividades de hidrocarburos en la locación del cabezal de Pozo SWAB N° 391 del Yacimiento Millón del Lote VII/VI, generando daño potencial a la flora y fauna**

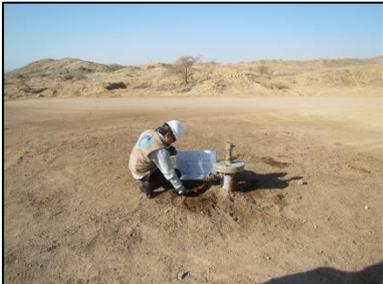
Puntos de muestreo	Coordenadas UTM WGS84 (Zona 17M)		Descripción
	Este	Norte	
203,6,SU-1	9506609	468616	<p>Punto de muestreo ubicado aproximadamente 200 metros al Este de la Batería 814, adyacente al p5ozo SWAB 391.</p>

16. En ese sentido, se advierte que la presencia de hidrocarburos en el suelo en un área de 9 m<sup>2</sup>, adyacente al pozo N° SWAB 391, ubicado aproximadamente 200 metros al Este de la Batería 814, sería atribuible a una fuga y/o derrame de hidrocarburos generados por las actividades de producción del administrado.

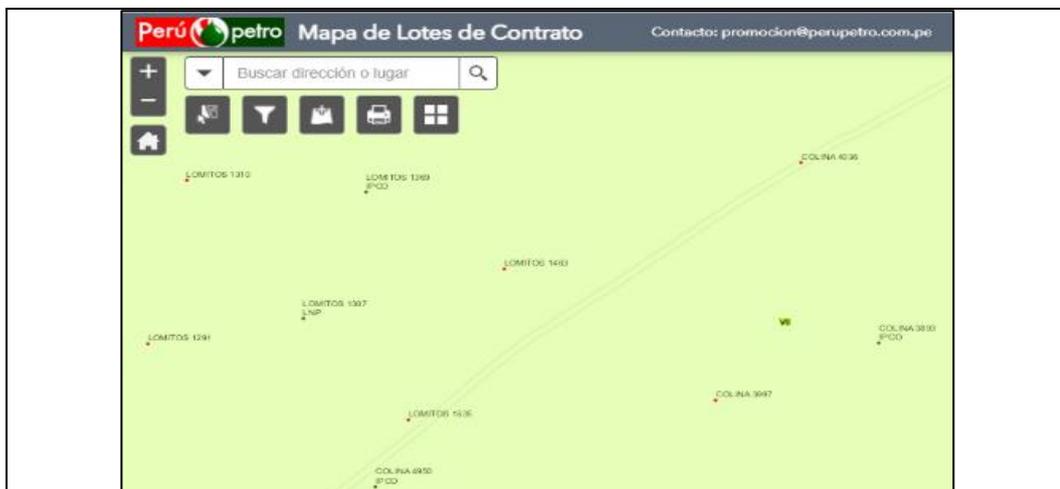
**Cuadro N° 17: instalaciones del administrado del Lote VII/VI cercanas al área impregnada con hidrocarburos**

84. De acuerdo a lo verificado por la DSEM, el área de suelo impregnado con hidrocarburos de 500 m<sup>2</sup> se ubica a una distancia aproximada de 180 m del Pozo SWAB N° 1307 y 142 m del Pozo SWAB N° 1369 dentro del Lote VII/VI titularidad del administrado, en los cuales realiza sus actividades productivas de hidrocarburos; así también, dicha área se encuentra a 41 m de una zona de afloramiento de agua subterránea. Ello, conforme se muestra a continuación:

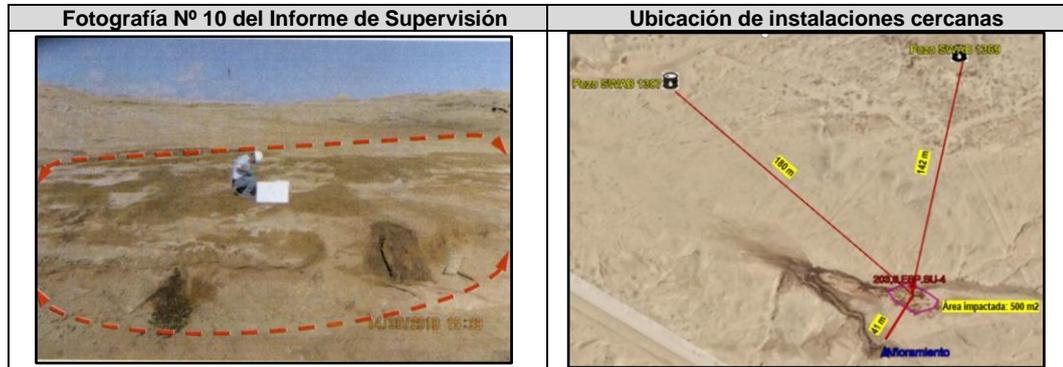
**Cuadro N° 21: Medios probatorios**

90. Del cuadro precedente, se tiene que: i) de la revisión del registro fotográfico, no es posible advertir alguna instalación aledaña al área impactada; y, ii) del mapa de instalaciones cercanas, se tiene que las instalaciones más próximas se encuentran a 180 m (Pozo SWAB N° 1307) y 142 m (Pozo SWAB N° 1369).

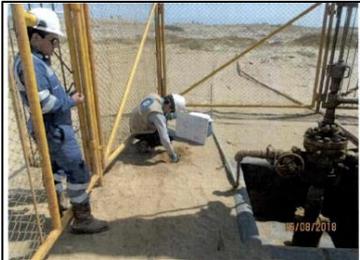
Puntos de muestreo	Coordenadas UTM WGS84 (Zona 17M)		Descripción
	Este	Norte	
203,6,SU-8	9506741	467220	Punto de muestreo ubicado a aproximadamente 2 metros del pozo 13298 y a 30 metros al Norte del manifold de campo.

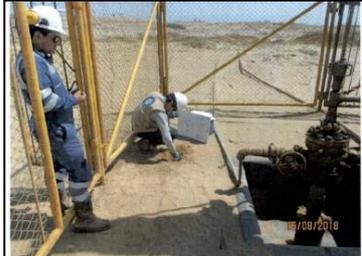
Puntos de muestreo	Coordenadas UTM WGS84 (Zona 17M)		Descripción
	Este	Norte	
203,6,SU-8	9506741	467220	Punto de muestreo ubicado a aproximadamente 2 metros del pozo 13298 y a 30 metros al Norte del manifold de campo.

161. De los resultados obtenidos en el análisis de laboratorio de dichas muestras, se evidencia que la concentración del parámetro Fracción de hidrocarburos F2 (C10-C28) y F3 (C28-C40) en el punto de muestreo 203,6,SU-8 excede el ECA para Suelo – Uso Industrial, conforme a los resultados presentes en el Informe de Ensayo N° 45373/2018 realizado por el Laboratorio ALS Perú S.A.C., el cual se detalla en el siguiente cuadro:

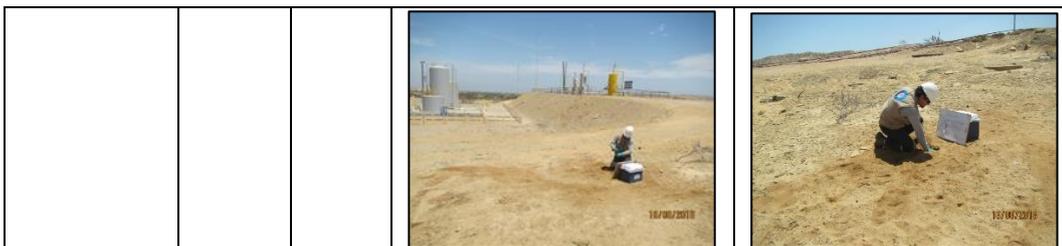
179. De los resultados obtenidos en el análisis de laboratorio de dichas muestras, se evidencia que la concentración del parámetro Fracción de hidrocarburos F2 (C10-C28) y F3 (C28-C40) en el punto de muestreo 203,6,ESP,SU-7 excede el ECA para Suelo – Uso Agrícola, conforme a los resultados presentes en el Informe de Ensayo N° 45373/2018 realizado por el Laboratorio ALS Perú S.A.C., el cual se detalla en el siguiente cuadro:

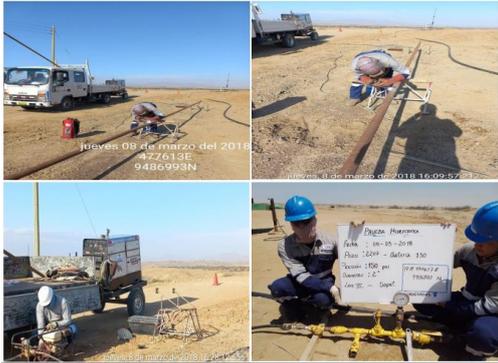
<p>Situación: R, de regular                  Grampas: NT, de no tiene.</p>	<p>relacionados al área impregnada con hidrocarburos.</p>																																																																																										
<p><b>Reporte Diario de Trabajo 08/03/2018</b></p> <p>El documento reporta que el <b>07 de marzo de 2018</b>, el administrado realizó el reemplazo de dos tubos de 2" x 12 metros en la línea de flujo del pozo 2207, donde se realizaron trabajos como:</p> <ul style="list-style-type: none"> <li>- Detener el funcionamiento del pozo 2207.</li> <li>- Soplar de tuberías para descargar el fluido de la línea a la Batería.</li> <li>- Transportar la tubería a reemplazar hacia el área de trabajo.</li> <li>- Transportar cilindros para drenar los fluidos de la línea de 2".</li> <li>- Utilizar geomembrana para aislar la zona de trabajo.</li> <li>- Cortar y retirar la tubería.</li> <li>- Tendido, montaje y alineación del tubo de 2" x 12 metros</li> <li>- Soldar el tubo con la línea de 2".</li> <li>- Realizar prueba hidrostática.</li> <li>- Poner en marcha el Pozo 2207.</li> </ul> <p>Asimismo, el administrado adjuntó fotografías fechadas y georreferenciadas en conformidad al buen estado de hermeticidad de la línea de flujo del Pozo 2207, -después del reemplazo del tubo- tal como se observa a continuación:</p>

<p>Lo cual indica que, los medios probatorios presentados por el administrado no desvirtúan el presente hecho imputado.</p>																																																																																										
<p><b>Reporte de medición de Prueba Hidrostática</b></p> <p>El documento registra que el día <b>08 de marzo de 2018</b> el administrado realizó la prueba hidrostática a la línea de flujo de 2" que conforman el tramo del Pozo 2207 a la Batería 130. Las cuales se encuentran corroboradas mediante registros fotográficos fechados y georreferenciados. Asimismo, los resultados de la prueba hidrostática indican la correcta hermeticidad de la línea.</p>

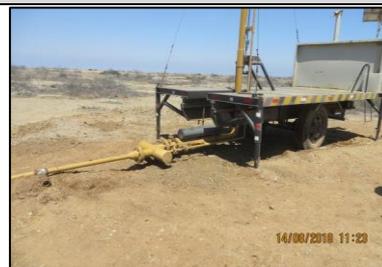
Puntos de muestreo	Coordenadas UTM WGS84 (Zona 17M)		Descripción
	Norte	Este	
203,6,BAT 130.SU-3	9487028	476967	Suelo impregnado con hidrocarburo en un área de 25m <sup>2</sup> aproximadamente y alcanza una profundidad de 0,20 m. Se ubica en el Flare móvil de la Batería 130

264. De la evaluación conjunta de los medios probatorios antes descritos, esta Autoridad Decisora advierte que el suelo impregnado con hidrocarburos fue causado por la fuga de hidrocarburos producto de la falta de hermeticidad en la línea de flujo del Flare.

Foto N°	Componente de la unidad fiscalizable	Medidas de Prevención que debió adoptar el administrado.
<b>Fuga de hidrocarburos</b>		
23	Suelo impregnado con hidrocarburos (25 m <sup>2</sup> ) ubicado en el Flare móvil de la Batería 130 (se observó organolépticamente la presencia de suelo impregnado con hidrocarburos), <b>debido a la fuga de la línea de flujo y componentes (condensador) del Flare.</b>	<ol style="list-style-type: none"> <li><b>Inspecciones visuales al área de la locación del Flare móvil</b>, cuyos registros y/o informes permitan advertir condiciones físicas de componentes mecánicos de la línea de flujo, como la falla de hermeticidad, procesos de corrosión, abolladuras, entre otros.</li> <li><b>Ejecución del mantenimiento preventivo de los componentes de la línea de flujo</b> (condensador, uniones bridadas, acoples, entre otros) del Flare móvil, que comprenda pruebas directas e indirectas y el cambio de componentes.</li> <li><b>Protección del suelo</b> a fin de evitar impactos negativos a consecuencia de la fuga y/o derrames de hidrocarburos, mediante la instalación de sistema de impermeabilización en sobre la superficie de la locación del Flare móvil.</li> </ol>

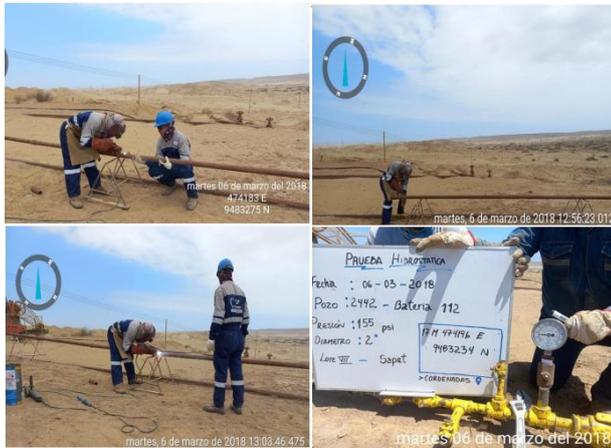
Asimismo, el administrado adjuntó fotografías fechadas y georreferenciadas en conformidad al buen estado de hermeticidad de la línea de flujo del Pozo 2442 -después del reemplazo del tubotal como se observa a continuación:

- Transportar la tubería a reemplazar hacia el área de trabajo.
- Transportar cilindros para drenar los fluidos de la línea de 2”.
- Utilizar geomembrana para aislar la zona de trabajo.
- Cortar y retirar la tubería imperfecta, para trasladarla al patio de chatarra del Lote VII.
- Tendido, montaje y alineación del tubo de 2” x 12 metros
- Soldar el tubo con la línea de 2”.
- Realizar prueba hidrostática.
- Poner en marcha el Pozo 2442.

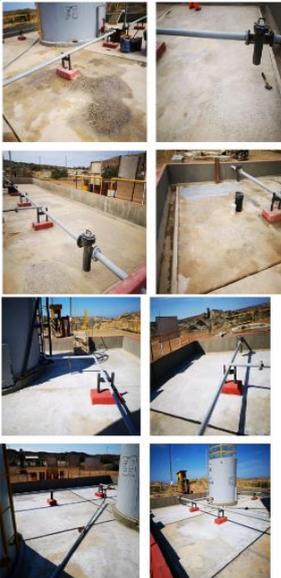
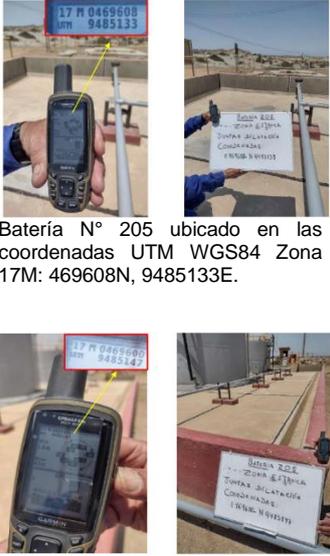
<p>Batería N° 205 ubicado en las coordenadas UTM WGS84 Zona 17M: 469608N, 9485133E.</p> <p>Batería N° 205 ubicado en las coordenadas UTM WGS84 Zona 17M: 469600N, 9485147E.</p>
<p><b>Análisis DFAI:</b> de las fotografías remitidas por el administrado se advierte que, las fotografías remitidas en <b>octubre de 2020</b> no indican fecha ni coordenadas, pero, permiten identificar que el administrado realizó reparaciones en la losa, juntas de dilatación y paredes de un área estanca. De manera que, las fotografías remitidas por el administrado</p>

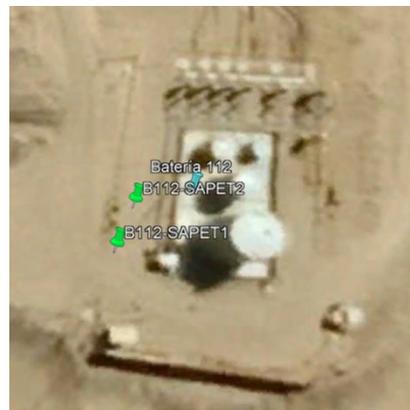
Batería 112

**Análisis DFAI:** de las fotografías remitidas por el administrado se advierte que, las fotografías remitidas en **octubre de 2020** no indican fecha ni coordenadas, pero, permiten identificar que el administrado realizó reparaciones en las paredes de un área estanca. De manera que, las fotografías remitidas por el administrado en **setiembre de 2022** permiten verificar por medio de sus coordenadas que las reparaciones se habrían realizado en el área estanca de la Batería 112.

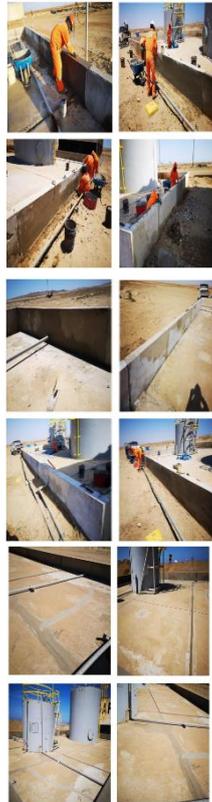
Batería 38

**Análisis DFAI:** de las fotografías remitidas por el administrado se advierte que, las fotografías remitidas en **octubre de 2020** no indican fecha ni coordenadas, pero, permiten identificar que el administrado realizó reparaciones en la losa, paredes de concreto y la impermeabilización del pase de la tubería un área estanca. De manera que, las fotografías remitidas por el administrado en **setiembre de 2022** permiten verificar por medio de sus coordenadas que las reparaciones se habrían realizado en el área estanca de la Batería 38.

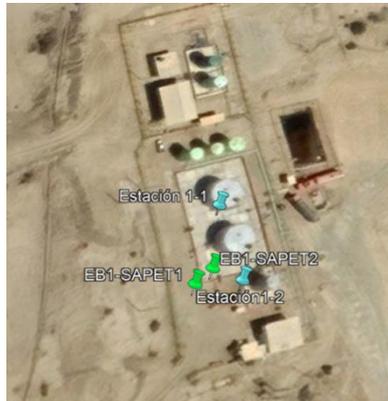
Estación 1

**Análisis DFAI:** de las fotografías remitidas por el administrado se advierte que, las fotografías remitidas en **octubre de 2020** no indican fecha ni coordenadas, pero, permiten identificar que el administrado realizó reparaciones juntas de dilatación y losa de concreto un área estancia. De manera que, las fotografías remitidas por el administrado en **setiembre de 2022** permiten verificar por medio de sus coordenadas que las reparaciones se habrían realizado en el área estancia de la Estación de Bombas 1.

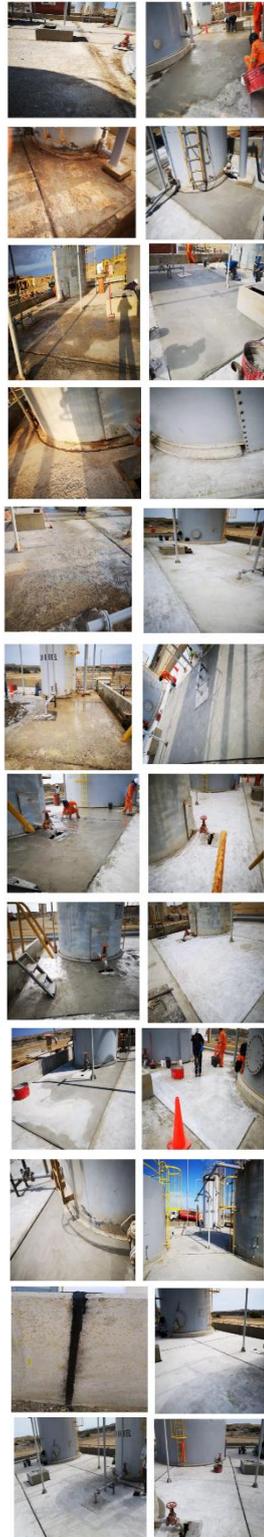
Área Estanca 2:

**Análisis DFAI:** de las fotografías remitidas por el administrado se advierte que, las fotografías remitidas en **octubre de 2020** no indican fecha ni coordenadas, pero, permiten identificar que el administrado realizó reparaciones de grietas en la losa y paredes de dos áreas estanca. De manera que, las fotografías remitidas por el administrado en **setiembre de 2022** permiten verificar por medio de sus coordenadas que las reparaciones se habrían realizado en las 2 área estanca de la ESTACIÓN DE Bombas 151. Donde los puntos P1-SAPET y P2-SAPET corresponden al área estanca 1 y los puntos P3-SAPET y P4-SAPET corresponden al área estanca 2.

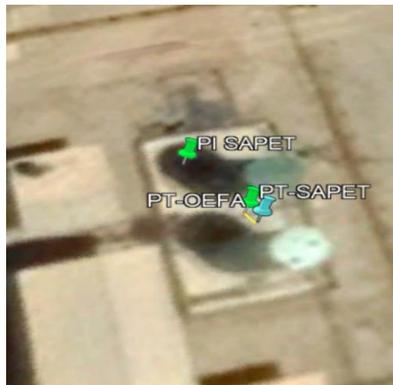
**Planta de tratamiento e inyección de aguas de producción**

**Análisis DFAI:** de las fotografías remitidas por el administrado se advierte que, las fotografías remitidas en **octubre de 2020** no indican fecha ni coordenadas, pero, permiten identificar que el administrado realizó reparaciones en las juntas de dilatación y grietas en la losa. De manera que, las fotografías remitidas por el administrado en **setiembre de 2022** permiten verificar por medio de sus coordenadas que las reparaciones se habrían realizado en el área estanca de la Planta de Tratamiento e Inyección de aguas de producción.

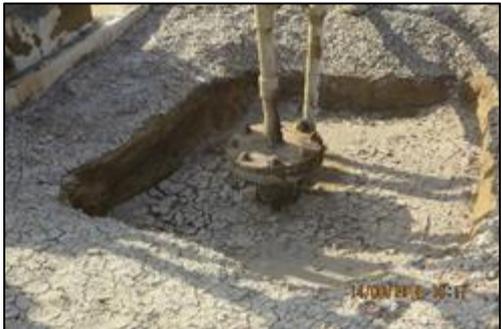
3	POZO N° 2442 El motor eléctrico presenta fuga de gas a través del perno del cabezal del pozo, cabe resaltar que producto de la emanación de gases no se determinó afectación del componente aire y/o suelo. Dicha instalación está ubicada en el Yacimiento Lomitos  <b>Fotografía N° 12</b> del informe de supervisión	9483235	474200

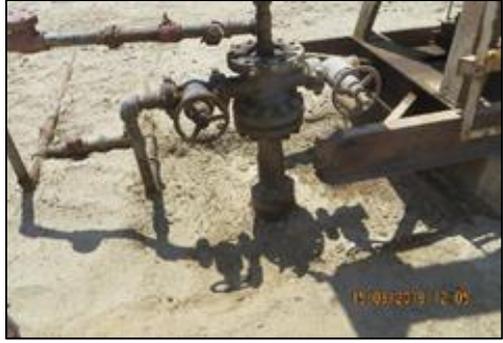
4	POZO N° 12487 - El motor eléctrico presenta fuga de gas por tubería anular del pozo, cabe resaltar que producto de la emanación de gases no se determinó afectación del componente aire y/o suelo. - Dicha instalación está ubicada en el Yacimiento Lomitos.  <b>Fotografía N° 16</b> del informe de supervisión	9486774	472128

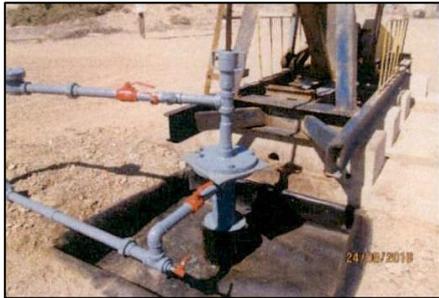
Ahora bien, el registro fotográfico evidencia de que el administrado realizó en mantenimiento e implementación del sistema de contención, no obstante, no se evidencia la implementación del sistema de recolección y tratamiento del fluido generado por el derrame o fuga, a fin de reducir o eliminar su potencialidad de causar daños al entorno ambiental.  Por lo tanto, las evidencias remitidas por el administrado no son suficientes para desvirtuar el presente hecho imputado.

409. De los registros fotográficos recabados por la DSEM durante la Supervisión Regular 2018 se evidencia que la geomembrana de la cantina del Pozo PUE N° 12477 se encuentra rota; mientras el Pozo SWAB N° 1976, el Pozo N° 2442 y el Pozo N° 12487 no contaban con sistemas de contención, no garantizando la contención, recolección y tratamiento de hidrocarburos ante un eventual derrame o liqueos el crudo de petróleo en los pozos ocasionando que este migre al suelo y afecte a la flora y fauna que habita en los alrededores de las instalaciones del Lote VII/VI, generando con ello un daño potencial a la flora y fauna.

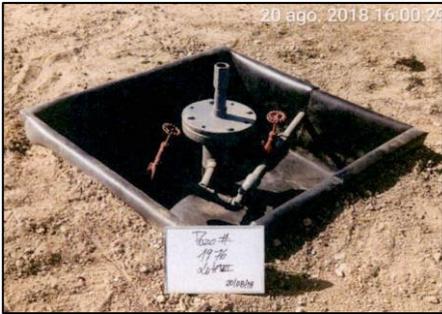
<p align="center"><b>Registro fotográfico: Pozo SWAB N° 1976</b></p>

<p>Carta ST – HSSE-C-204-2018 ingresada el 28 de setiembre de 2018, con registro N°2018-E01-080061</p> <p>(Documento contenido en el disco compacto (CD) que obra en el folio 61 del Expediente)</p>	<p>Mediante la referida Carta, el administrado realizó el levantamiento de observaciones al Informe de Supervisión, señalando que realizó la implementación del sistema de contención mediante el uso de geomembrana en los pozos; asimismo, que durante la supervisión no se evidenció la generación de algún impacto, este es, áreas de suelo impregnado con hidrocarburos en la locación de los pozos.</p> <p>Así, mencionó que debe considerarse subsanado el hecho detectado, por lo que OEFA no debería considerar el factor de probabilidad “3” en el Análisis de Estimación de Riesgo, toda vez que es imposible que el sistema de contención impermeabilizado con Geomembrana de 2 mm de espesor dure solo 1 mes.</p> <p>En esa línea, consideró que el factor probabilidad debe ser 2 (Posible: Se estima que pueda suceder dentro de un año), con lo cual el riesgo ambiental sería considerado como leve, acogiéndose a la subsanación, atendiendo que solo los incumplimientos que califiquen como leves pueden ser materia de subsanación por parte del administrado, conforme a lo dispuesto en el artículo 14 del Reglamento de Supervisión.</p>	<p>Al respecto, cabe indicar que, si bien el administrado realizó el mantenimiento e implementación del sistema de contención en los pozos materia de análisis, no acreditó la implementación del sistema de recolección y tratamiento del fluido generado por el derrame o fuga, a fin de reducir o eliminar su potencialidad de causar daños al entorno ambiental.</p> <p>Por otro lado, el hecho verificado perdió el carácter de voluntariedad, toda vez que, de acuerdo a lo registrado en el acta de supervisión, la DSEM requirió que el administrado debía de implementar el medio de contención, conforme se describe:</p> <p><b>Página 315 del Expediente de Supervisión N° 203-2018 DSEM-CHID</b></p> <p><i>“SAPET deberá implementar el medio de contención que impida la infiltración y el riesgo de afectación de los suelos.”</i></p> <p>En ese sentido, no corresponde realizar en Análisis de la Estimación de Riesgo pro subsanación del hecho detectado.</p> <p>Por lo tanto, lo alegado por el administrado no desvirtúa el presente hecho imputado.</p>

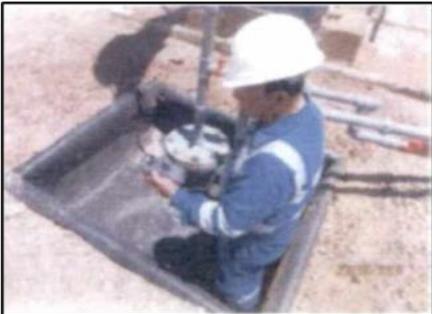
<p>Ahora bien, el registro fotográfico evidencia de que el administrado realizó en mantenimiento e implementación del sistema de contención, no obstante, no se evidencia la implementación del sistema de recolección y tratamiento del fluido generado por el derrame o fuga, a fin de reducir o eliminar su potencialidad de causar daños al entorno ambiental.</p> <p>Por lo tanto, las evidencias remitidas por el administrado no son suficientes para desvirtuar el presente hecho imputado.</p>

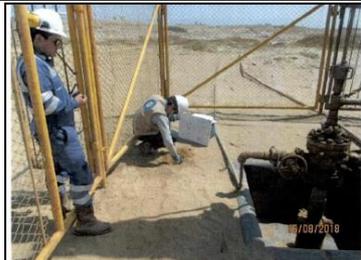
Puntos de muestreo	Coordenadas UTM WGS84 (Zona 17M)		Descripción
	Este	Norte	
203,6,SU-8	9506741	467220	Punto de muestreo ubicado a aproximadamente 2 metros del pozo 13298 y a 30 metros al Norte del manifold de campo.
