RESOLUCIÓN DIRECTORAL N° 01453-2022-OEFA/DFAI

EXPEDIENTE N° : 1256-2021-OEFA/DFAI/PAS
ADMINISTRADO : UNNA ENERGIA S.A.¹
UNIDAD FISCALIZABLE : LOTE III
UBICACIÓN : DISTRITOS DE LA BREA Y VICHAYAL, PROVINCIA DE TALARA Y PAITA, Y DEPARTAMENTO DE PIURA
SECTOR : HIDROCARBUROS LIQUIDOS
MATERIA : COMPROMISO AMBIENTAL
 MEDIDAS DE PREVENCIÓN
 ALMACENAMIENTO DE PRODUCTOS QUIMICOS
 ALMACENAMIENTO DE RESIDUOS PELIGROSOS
 ALMACENAMIENTO DE HIDROCARBUROS
 DISPOSICIÓN FINAL DE AGUAS DE PRODUCCIÓN
 INCUMPLIMIENTO DE INSTRUMENTO DE GESTION AMBIENTAL
 REQUERIMIENTO DE INFORMACION
 RESPONSABILIDAD ADMINISTRATIVA
 REGISTRO DE ACTOS ADMINISTRATIVOS
 MEDIDA CORRECTIVA
 MULTA
 ARCHIVO

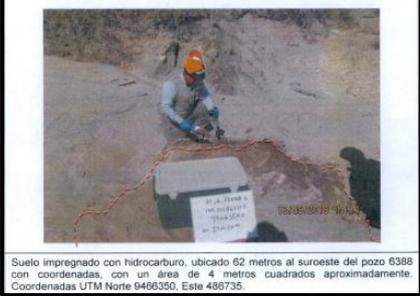
Área afectada	Descripción	Coordenadas UTM (WGS 84)		Área (m ²) (aproximadamente)
		Norte	Este	
	Punto de muestreo de suelo, ubicado 62 metros al suroeste del pozo 6388, con un área aproximadamente de 4 m ² (suelo con hidrocarburo) y una profundidad de 0,20 metros.

<p>Suelo impregnado con hidrocarburo, ubicado 62 metros al suroeste del pozo 6388 con coordenadas, con un área de 4 metros cuadrados aproximadamente. Coordenadas UTM Norte 9466350, Este 486735.</p> <p align="center">Fotografía: 3 Área: 4 m²</p>
AIH4	Se encontró suelo impregnado con hidrocarburo, ubicado a 1,5 metros al suroeste de la poza API de la planta de tratamiento 202 , con coordenadas UTM WGS84: 946438N9, 484966E y con un área de 6 m ² y una profundidad 0,20 metros.	9464389	484966

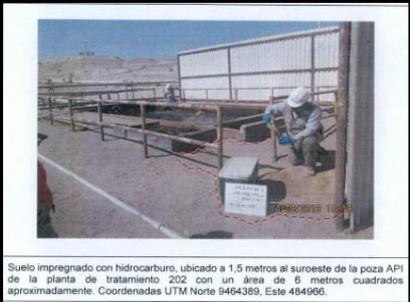
<p>Suelo impregnado con hidrocarburo, ubicado a 1,5 metros al suroeste de la poza API de la planta de tratamiento 202 con un área de 6 metros cuadrados aproximadamente. Coordenadas UTM Norte 9464389, Este 484966.</p> <p align="center">Fotografía: 4 Área: 6 m²</p>

La causa del impacto es que <u>la poza API haya presentado un rebose de hidrocarburos</u> , afectando el área circundante a la poza.			
	<u>Código de muestra de suelo:</u> 74,6, BAT202-1			
	Punto de muestreo de suelo, ubicado a 1,5 metros al suroeste de la poza API de la planta de tratamiento 202, con un área de 6 m ² y una profundidad 0,20 metros.	9464389	484966	
AIH5	Se encontró suelo impregnado con hidrocarburo, ubicado a 1,5 metros al este del pozo 4614 SWAB , con coordenadas UTM WGS84: 9462594N, 484418E y con un área aproximada de 10 m ² y con una profundidad de 0,20 metros.	9462594	484418

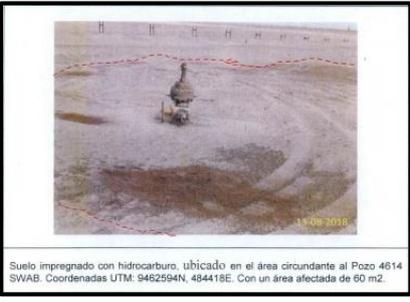
<p>Suelo impregnado con hidrocarburo, ubicado en el área circundante al Pozo 4614 SWAB. Coordenadas UTM: 9462594N, 484418E. Con un área afectada de 60 m².</p> <p align="center">Fotografía: 5 Área: 10 m²</p>
	La causa del suelo afectado con hidrocarburo es la maniobra SWABEO que consiste en la recuperación de crudo del pozo con un Camión Cisterna por la falta de un procedimiento adecuado y accesorios en mal estado.

<u>Código de muestra de suelo:</u> 74.6. PZ4614			
	Punto de muestreo de suelo, ubicado a 1,5 metros al este del pozo 4614, con un área aproximada de 10 m ² y con una profundidad de 0,20 metros.	9462594	484418	
AIH6	Se encontró suelo impregnado con hidrocarburo, ubicado a aproximadamente 20 metros al noreste del pozo 1932 , con coordenadas UTM WGS84: 9462594N, 484418E.	9484543 ¹⁹	85337

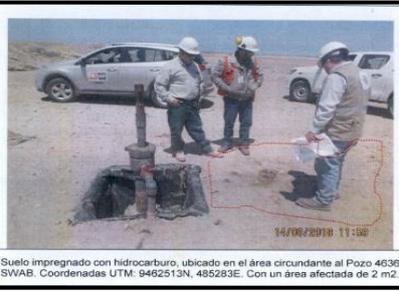
AIH8	Se encontró dos (2) m² aproximadamente de suelo impregnado con hidrocarburo , ubicado en el área circundante al Pozo 4636 SWAB , en las coordenadas UTM WGS84: 9462513N, 485283E. La causa del impacto es la <u>falta de un procedimiento adecuado y accesorios en mal estado durante la maniobra SWABEO</u> que consiste en la recuperación de crudo del pozo con un camión cisterna.	9462 513	4852 83

Suelo impregnado con hidrocarburo, ubicado en el área circundante al Pozo 4636 SWAB. Coordenadas UTM: 9462513N, 485283E. Con un área afectada de 2 m ² . Fotografía: 8 Área: 2 m ²
AIH9	Se encontró dos (2) m² aproximadamente de suelo impregnado con hidrocarburo , ubicado en el área circundante al Pozo 4637 SWAB , en las coordenadas UTM WGS84: 9462255N, 484602E. La causa del impacto es la <u>falta de un procedimiento adecuado y accesorios en mal estado durante la maniobra SWABEO</u> que consiste en la recuperación de crudo del pozo con un camión cisterna.	9462 255	4846 02

Verificación de la hermeticidad de los componentes hidráulicos de las cisternas.	Advertir la falla en la hermeticidad de los componentes hidráulicos para evitar la generación de impactos al suelo.
AIH8	Inadecuado procedimiento en la ejecución de la maniobra de Swabeo y/o accesorios en mal estado del Pozo Swab 4636	Verificación de la hermeticidad de las líneas de flujo (acoplamiento, mangueras, válvulas y accesorios desde el cabezal de pozo a la cisterna del Swabeo)	Identificar los desajustes que impidan la hermeticidad en accesorios para evitar la generación de impactos ambientales al suelo.
		Verificación de la hermeticidad de los componentes hidráulicos del equipo SWAB (vehículo y cisterna).	Advertir la falla en la hermeticidad de los componentes hidráulicos para evitar la generación de impactos al suelo.
AIH9	Inadecuado procedimiento en la ejecución de la maniobra de Swabeo y/o accesorios en mal estado del Pozo Swab 4637	Verificación de la hermeticidad de las líneas de flujo (acoplamiento, mangueras, válvulas y accesorios desde el cabezal de pozo a la cisterna del Swabeo)	Identificar los desajustes que impidan la hermeticidad en accesorios para evitar la generación de impactos ambientales al suelo.

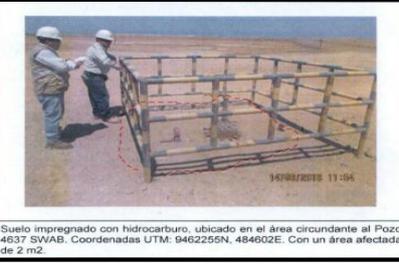
Suelo impregnado con hidrocarburo, ubicado en el área circundante al Pozo 4637 SWAB. Coordenadas UTM: 9462255N, 484602E. Con un área afectada de 2 m ² . Fotografía: 9 Área: 2 m ²

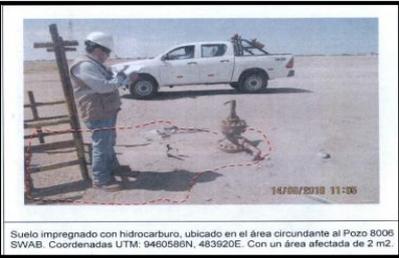
AIH10	Se encontró dos (2) m² aproximadamente de suelo impregnado con hidrocarburos , en el área circundante al Pozo 8006 SWAB ubicado en las coordenadas UTM WGS84: 9460586N, 483920E. La causa del impacto es la <u>falta de un procedimiento adecuado y accesorios en mal estado durante la maniobra SWABEO</u> que consiste en la recuperación de crudo del pozo con un camión cisterna.	9460 586	4839 20

Suelo impregnado con hidrocarburo, ubicado en el área circundante al Pozo 8006 SWAB. Coordenadas UTM: 9460586N, 483920E. Con un área afectada de 2 m ² . Fotografía: 10 Área: 2 m ²

AIH10	Inadecuado procedimiento en la ejecución de la maniobra de Swabeo y/o accesorios en mal estado del Pozo Swab 8006	Verificación de la hermeticidad de las líneas de flujo (acoplamientos, mangueras, válvulas y accesorios desde el cabezal de pozo a la cisterna del Swabeo)	Identificar los desajustes que impidan la hermeticidad en accesorios para evitar la generación de impactos ambientales al suelo.
		Verificación de la hermeticidad de los componentes hidráulicos del equipo SWAB (vehículo y cisterna).	Advertir la falla en la hermeticidad de los componentes hidráulicos para evitar la generación de impactos al suelo.
AIH11	Inadecuado procedimiento en la ejecución de la maniobra de Swabeo y/o accesorios en mal estado del Pozo Swab 8015	Verificación de la hermeticidad de las líneas de flujo (acoplamientos, mangueras, válvulas y accesorios desde el cabezal de pozo a la cisterna del Swabeo)	Identificar los desajustes que impidan la hermeticidad en accesorios para evitar la generación de impactos ambientales al suelo.

Verificación de la hermeticidad de los componentes hidráulicos del equipo SWAB (vehículo y cisterna).	Advertir la falla en la hermeticidad de los componentes hidráulicos para evitar la generación de impactos al suelo.
AIH12	Fuga a través de la grapa de contención por haberse presentado un agujero en la tubería de 4"	Cambio de grapa provisional por tramo de tubería, cabe precisar que, las abrazaderas son piezas metálicas que se usan para reparaciones temporales, y que luego de ocurrido el evento es recomendable el cambio del tramo de tubería y cumpliendo las exigencias técnicas normativas.	Evitar fugas/ derrames de hidrocarburos por desajustes en la grapa provisional.
		Ejecución de un programa de mantenimiento preventivo en la línea de flujo, que comprenda la medición de espesores de tubería, prueba de hermeticidad de la línea de flujo, uso de inhibidores de corrosión y biocidas, y el remplazo de tuberías afectadas, entre otros.	Determinar el nivel de criticidad que comprenden para secciones del ducto para ejecutar reemplazos de las tuberías.

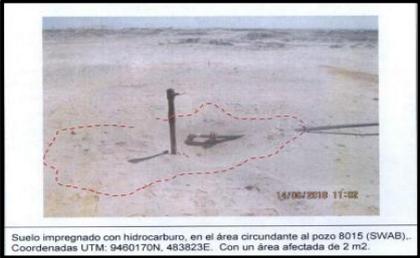
Área afectada	Descripción	Coordenadas UTM (WGS 84)		Área (m ²) (aproximadamente)
		Norte	Este	
AIH11	<p>Se encontró dos (2) m2 aproximadamente de suelo impregnado con hidrocarburo, en el área circundante al pozo 8015 (SWAB) ubicado en las coordenadas UTM WGS84: 9460170N, 483823E. El hidrocarburo <u>proviene de la aplicación del proceso de recuperación de los pozos SWAB, con camión cisterna.</u></p> <p>La causa del impacto es la falta de un procedimiento adecuado y accesorios en mal estado durante la maniobra SWABEO que consiste en la recuperación de crudo del pozo con un camión cisterna.</p>	9460170	483823

<p>Fotografía: 11 Área: 2 m²</p>
AIH12	<p>En la Batería 8008 se encontró un área de seis (6) m² aproximadamente de suelo impregnado con hidrocarburo debajo de <u>la grapa de contención de fuga instalada en ducto de 4" de diámetro que pasa cerca del Scrubber de Gas</u> (coordenadas UTM WGS84: coordenada 484668E, 9461005N), debido a que dicho ducto presentaba un agujero.</p>	9461005	484668

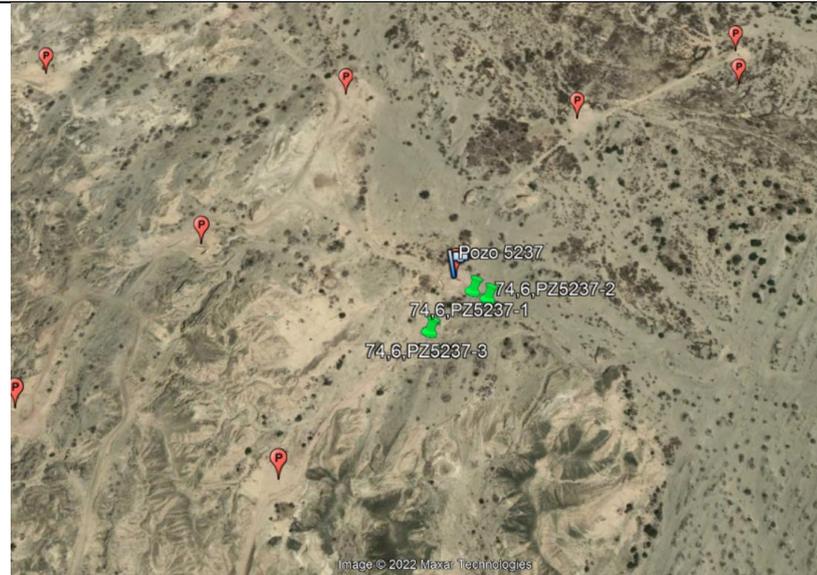
Imagen Satelital de Pozos asociados a los 1329 m² de área afectada con hidrocarburos

Por la cual, se desprende que la causa de la presencia de hidrocarburos en el suelo proviene de la rotura de ductos de recolección de la producción ubicados a 52 metros al sureste del pozo 5237 generando la afectación de 1329 m² de suelo a una profundidad de 0.20 metros.

Descripción: las viñetas de color rojo están asociadas a pozos de hidrocarburos cercanos al área afectada por donde discurren ductos de recolección.

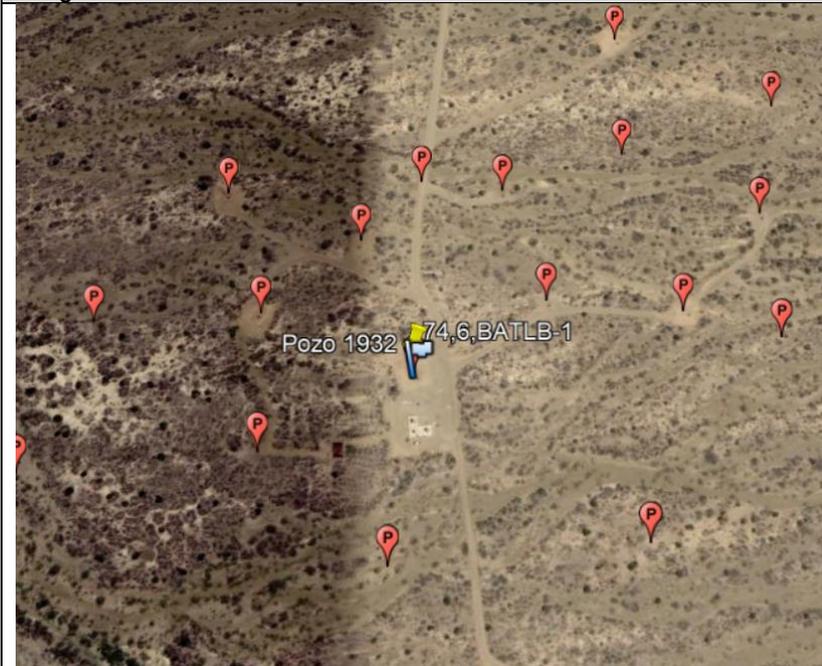
Imagen Satelital de Pozos asociados a los 6 m² de área afectada con hidrocarburos

Por la cual, se desprende que **la causa de la presencia de hidrocarburos en el suelo se encuentra asociada a la falla de los ductos (rotura) de recolección de la producción ubicados a 20 metros** al sureste del pozo 1932 generando la afectación de 6 m² de suelo a una profundidad.

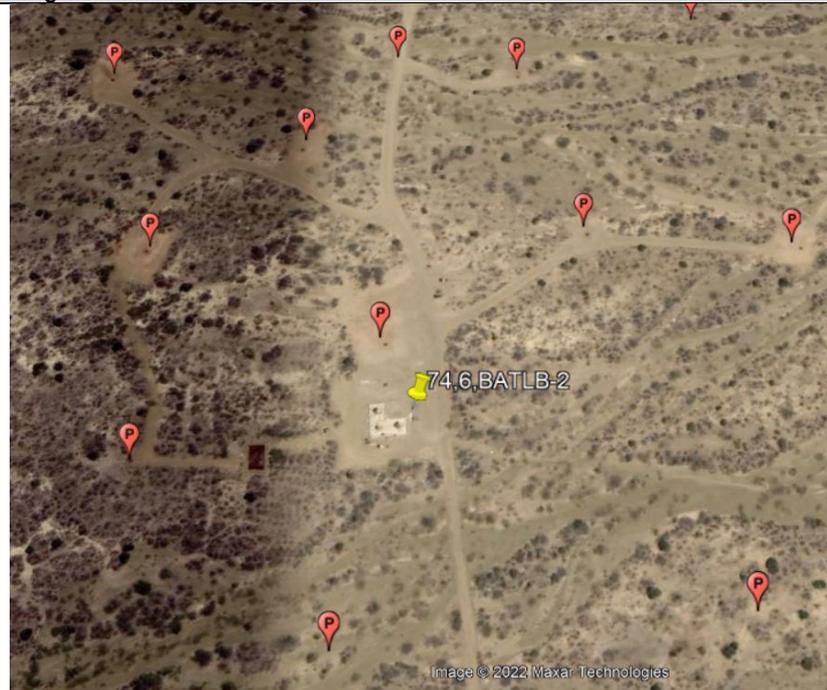
Imagen Satelital de Pozos asociados a los 8 m² de área afectada con hidrocarburos

Por la cual, se desprende que **la causa de la presencia de hidrocarburos en el suelo se encuentra asociada a la falla de ductos (rotura) de recolección** ubicados a aproximadamente 8 metros en dirección noreste del manifold de carga del crudo.

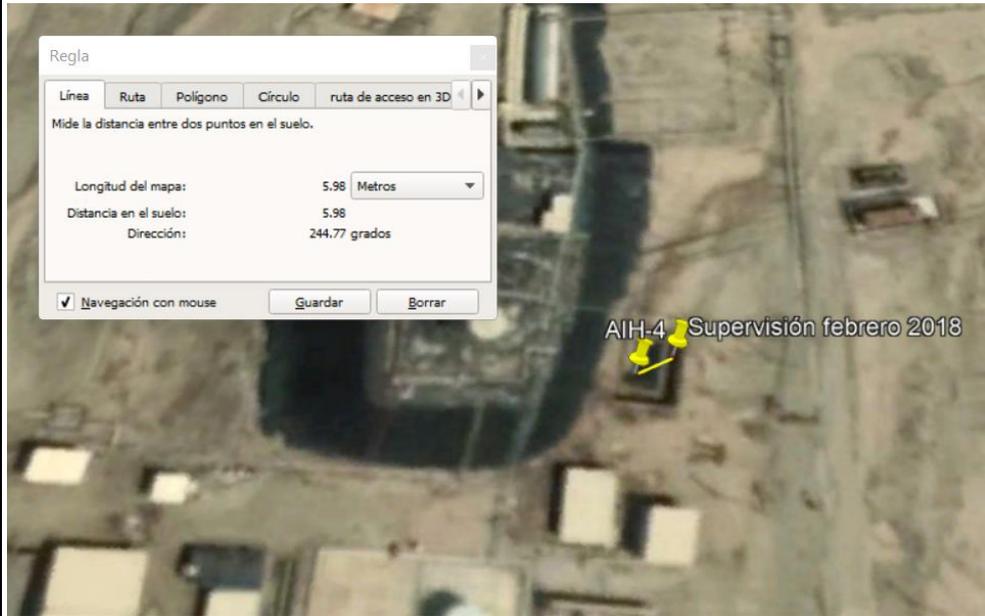
AIH4

Análisis DFAI: De la revisión del Portal de Fiscalización Ambiental (PIFA) se advierte que en febrero de 2018 hubo una supervisión realizada a la Poza API donde no se identificó los 6 m² de área afectada con hidrocarburos. Cabe acotar que dicha área fue identificada en la supervisión regular realizada en agosto de 2018.

Por lo cual se acredita que dicha afectación al suelo sucedió cuando UNNA ENERGÍA era operador del Lote III.

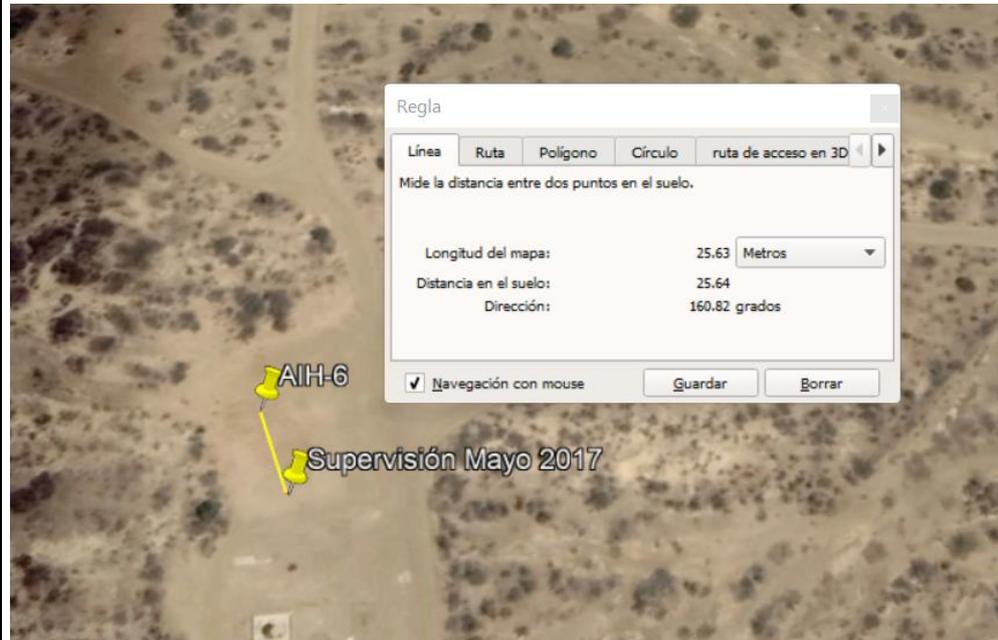
AIH6

Análisis DFAI: De la revisión del Portal de Fiscalización Ambiental (PIFA) se advierte que en mayo de 2017 hubo una supervisión realizada al Pozo 1932 donde no se identificó los 6 m² de área afectada con hidrocarburos. Cabe acotar que dicha área fue identificada en la supervisión regular realizada en agosto de 2018.

Por lo cual se acredita que dicha afectación al suelo sucedió cuando UNNA ENERGÍA era operador del Lote III.

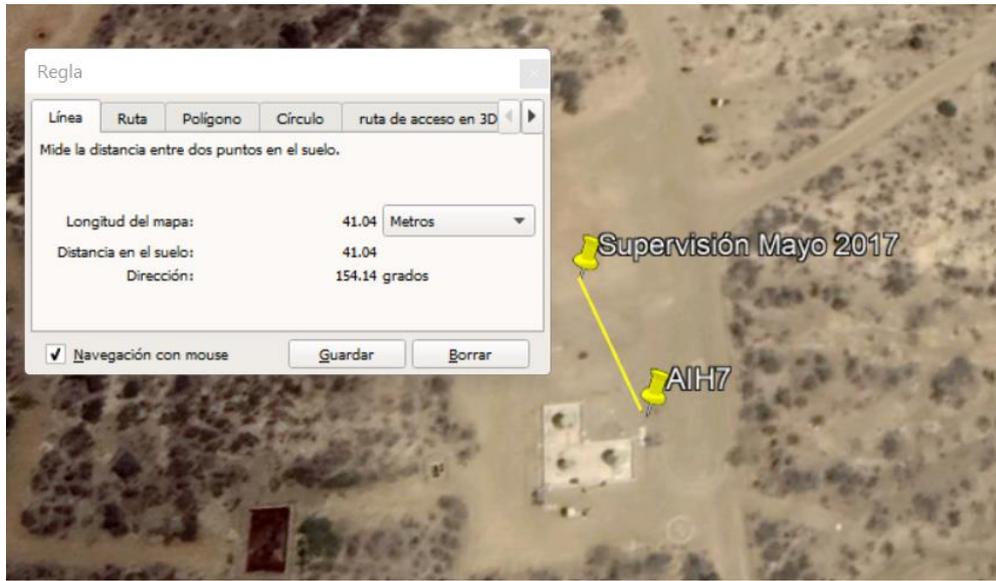
AIH7

Análisis DFAI: De la revisión del Portal de Fiscalización Ambiental (PIFA) se advierte que en mayo de 2017 hubo una supervisión realizada al Pozo 1932 donde no se identificó los 6 m2 de área afectada con hidrocarburos. Cabe acotar que dicha área fue identificada en la supervisión regular realizada en agosto de 2018.

Por lo cual se acredita que dicha afectación al suelo sucedió cuando UNNA ENERGÍA era operador del Lote III.

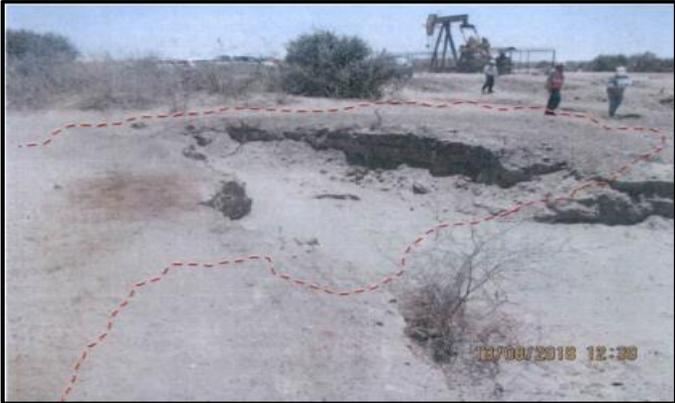
Medio Probatorio		Análisis de la SFEM																									
Área AIH2																											
Registro fotográfico recabado durante la Supervisión Regular 2018

De acuerdo con el registro fotográfico capturado durante la Supervisión Regular 2018, el área afectada con hidrocarburos comprende 1329 m ² . Cabe agregar, que la DSEM realizó el muestreo de suelo sobre 3 puntos dentro del área afectada.																									
Resultados de la toma de muestras recabada durante la Supervisión Regular 2018		Los resultados del muestreo de suelo indican que los puntos: (i) 74,6, PZ5237-1; (ii) 74,6, PZ5237-2 y (iii) 74,6, PZ5237-3 excedieron el ECA suelo 2013, uso agrícola en los parámetros de Fracciones de Hidrocarburos F2 y F3.

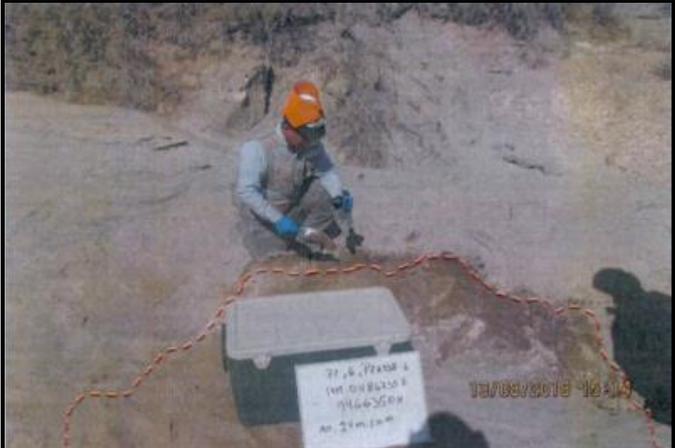
De acuerdo con el registro fotográfico capturado durante la Supervisión Regular 2018, el área afectada con hidrocarburos comprende 4 m ² . Cabe agregar, que la DSEM realizó el muestreo de suelo sobre un (1) punto dentro del área afectada.

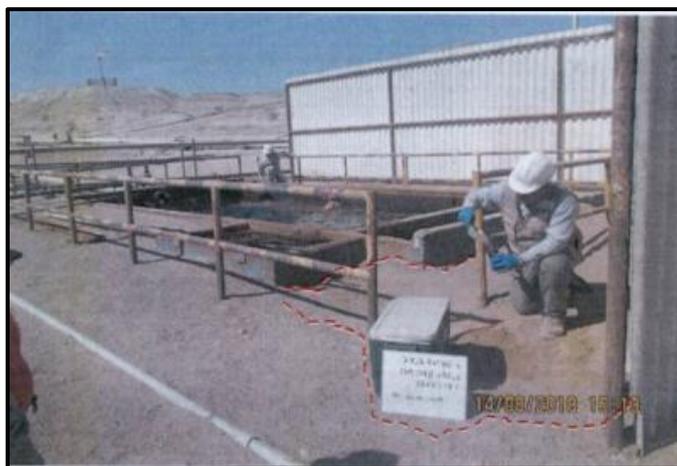
Área AIH4

De acuerdo con el registro fotográfico capturado durante la Supervisión Regular 2018, el área afectada con hidrocarburos comprende 6 m².

Cabe agregar, que la DSEM realizó el muestreo de suelo sobre un (1) punto dentro del área afectada.

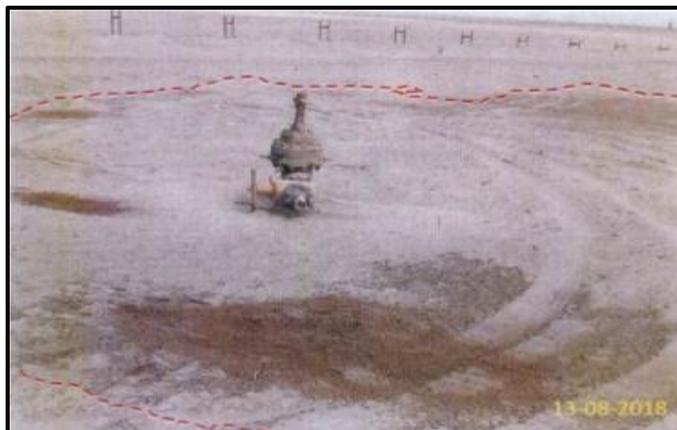
Área AIH5

De acuerdo con el registro fotográfico capturado durante la Supervisión Regular 2018, el área afectada con hidrocarburos comprende 60 m².

Cabe agregar, que la DSEM realizó el muestreo de suelo sobre un (1) punto dentro del área afectada.

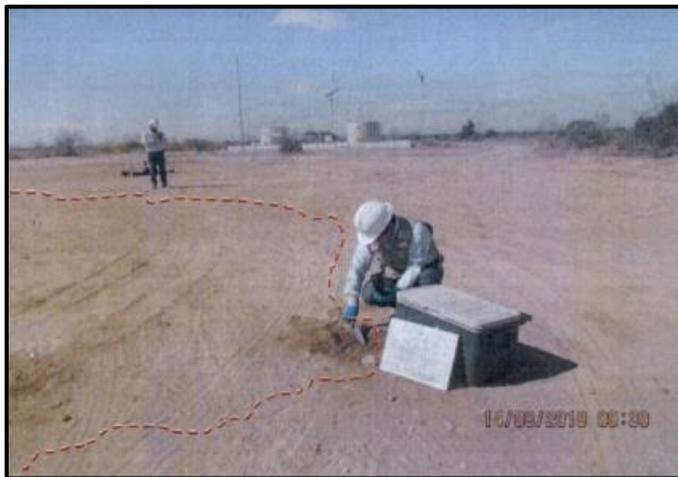
Área AIH6

De acuerdo con el registro fotográfico capturado durante la Supervisión Regular 2018, el área afectada con hidrocarburos comprende 6 m².

Cabe agregar, que la DSEM realizó el muestreo de suelo sobre un (1) punto dentro del área afectada.

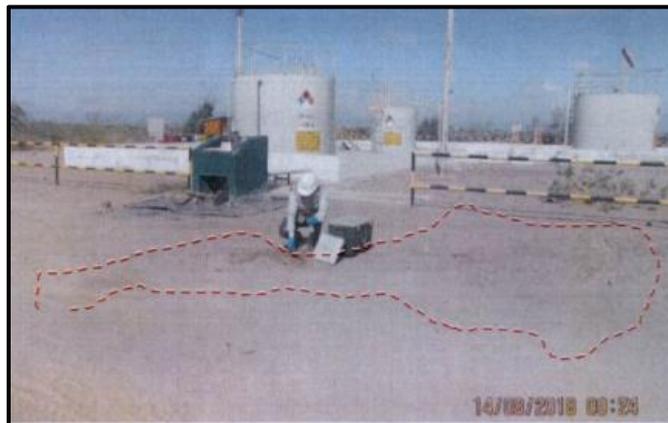
Área AIH7

De acuerdo con el registro fotográfico capturado durante la Supervisión Regular 2018, el área afectada con hidrocarburos comprende 8 m².

Cabe agregar, que la DSEM realizó el muestreo de suelo sobre un (1) punto dentro del área afectada.

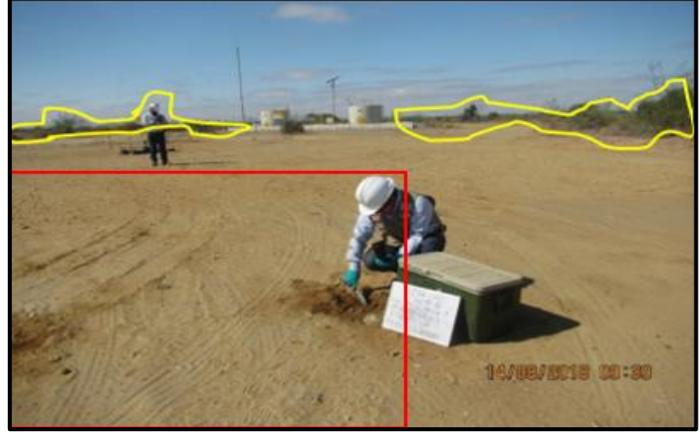
<p align="center">Fuente: Fotografía N° 6 del informe de supervisión</p>

<p>14/08/2018 De la fotografía se observa presencia de flora (ver figura amarilla) alrededor del área de 8 m² con presencia de hidrocarburos (ver</p>

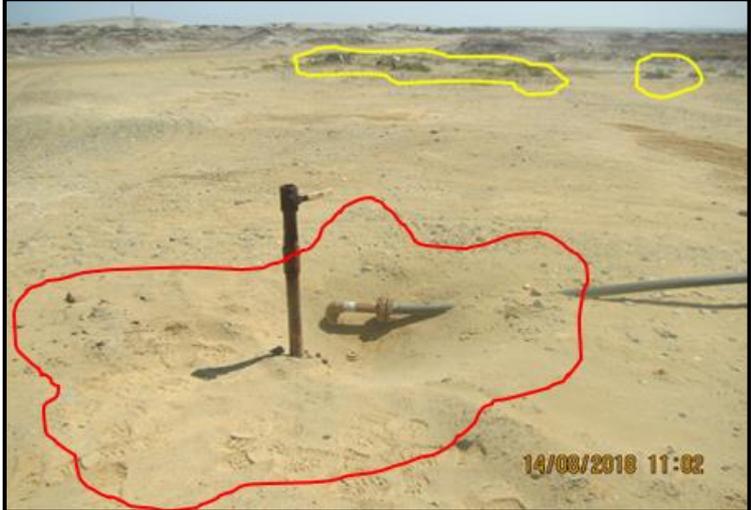
<p>14/08/2018 11:02</p> <p>Fuente: Fotografía N° 11 del informe de supervisión</p>

<p>Suelo impregnado con hidrocarburo, ubicado en el área circundante al Pozo 8015 Swab. Coordenadas UTM 9460170N, 483823E. Con un área afectada de 2 m².</p> <p>Fuente: Fotografía N° 11 del Informe de Supervisión (Fotografía del Pozo 8015 Swab).</p> <p>Elaboración: Dirección de Fiscalización y Aplicación de Incentivos del OEFA.</p> <p>De lo visualizado, se advierte que la presencia de hidrocarburos en el área circundante al Pozo 8015 Swab, dado que dicho punto se encuentra a una distancia menor a 2 m del referido Pozo; considerando que se ha identificado al componente como fuente ambiental, en el cual se realiza actividades de swabeo, por lo que, se desprende que la causa de la presencia de hidrocarburos en el suelo se encuentra relacionado al inadecuado procedimiento en la ejecución de la maniobra de Swabeo y/o accesorios en mal estado del Pozo Swab 8015.</p> <p>Sobre lo expuesto cabe señalar que la extracción de los hidrocarburos aplicando la técnica de swabeo genera el desfogeo eventual de petróleo y gas alrededor del pozo, afectando al componente suelo. Dicho impacto es recurrente debido a la continua intervención de los pozos⁴⁷. Razón por la cual se recomienda siempre utilizar geomembrana que cubra toda el área de trabajo y se encuentra en buenas condiciones⁴⁸.</p> <p>Ahora bien, los componentes asociados que pueden generar fallas en el swabeo son⁴⁹:</p> <ul style="list-style-type: none"> - El exceso de torque aplicado a la llave hidráulica al momento de manipular el control de tubing y cople. - Fallas en la válvula del cabezal del pozo. - Que el cabezal de pozo sea distinto al que se requiere para el swabeo. - Rotura de tubo. - Herramientas atascadas. - Daños en el lubricador mecánico. - Desgaste y rotura del cable.

<p>14/08/2018 11:59</p> <p>Fuente: Fotografía N° 8 del informe de supervisión</p>
<p>14/08/2018 De la fotografía se observa presencia de flora (ver figura amarilla) alrededor del área de 2 m² con presencia de hidrocarburos (ver figura roja), ubicado a menos de 2 metros aproximadamente del Pozo 8015 Swab.</p>

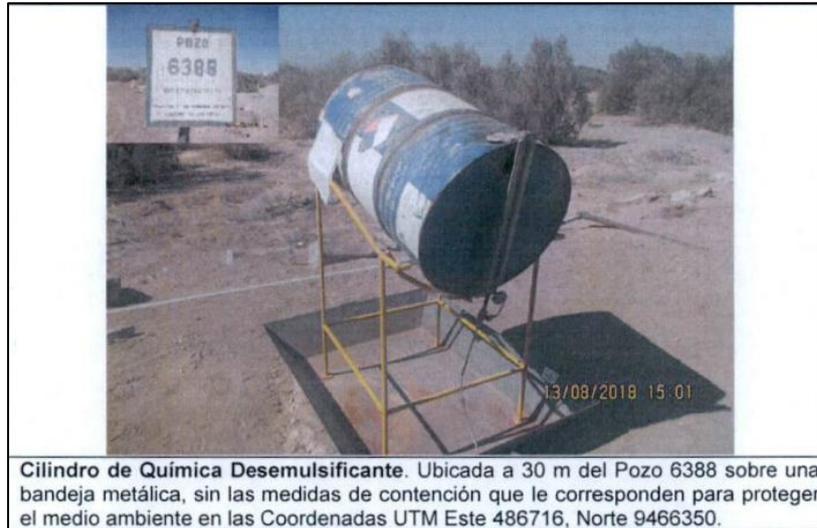
Imagen N° 3: Fotografía del Informe de Supervisión

Fuente: Fotografía 15 del Informe de Supervisión

176. Sobre el particular, corresponde indicar que conforme a la Hoja de Datos de Seguridad de Productos Químicos “MSDS” del Producto LIPESA 1404 (Fabricante: Limpiadores Industriales LIPESA S. A. Aprobado el 22/07/16 Código del Producto: L-1404. RIF: J-08010339-4. Representante en el Perú: LIPESA DEL PERU S.A.C.), el Desemulsificante debe estar alejado de las fuentes de calor o de los rayos de sol, conforme se detalla a continuación⁹⁷:

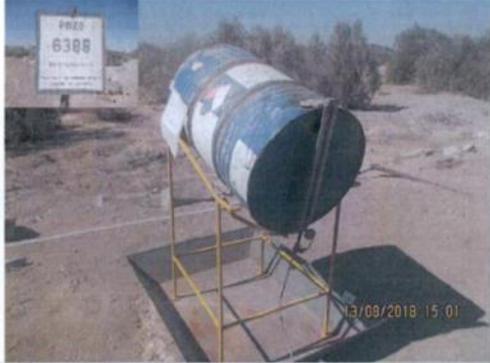
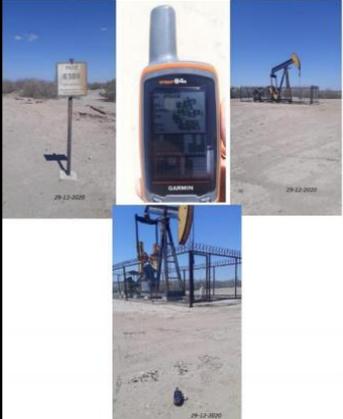
13/08/2018 15:01

Cilindro de Química Desemulsificante. Ubicada a 30 m del Pozo 6388 sobre una bandeja metálica, sin las medidas de contención que le corresponden para proteger el medio ambiente en las Coordenadas UTM Este 486716, Norte 9466350.

Al respecto, se advierte que las fotografías presentadas por el administrado corresponden al mismo lugar (486716E, 9466350N) donde la DSEM había observado la presencia del cilindro de química desemulsificante durante la supervisión regular, realizada en agosto de 2018. Sin embargo, de acuerdo con la carta GMP1011/2018 con registro 2018-E01-099169 del 11 de diciembre de 2020 (fecha posterior a la Supervisión regular y anterior al PAS) se evidencia que dicho cilindro había sido retirado.

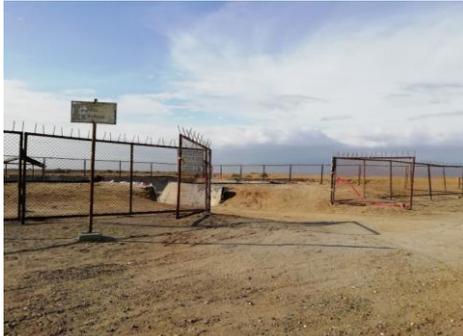
<p>Anexo 4: Anexo fotográfico, antes de la intervención.</p> <p>Carta 917/2019 con registro 2019-E01-076448, fecha: 05/08/2019.</p>	<p>El administrado remitió 7 fotografías del almacén temporal de residuos de tierras con hidrocarburos y borras del Lote III, antes de la ejecución del proyecto, entre las que se encuentra:</p> <p>Señalización deteriorada</p>

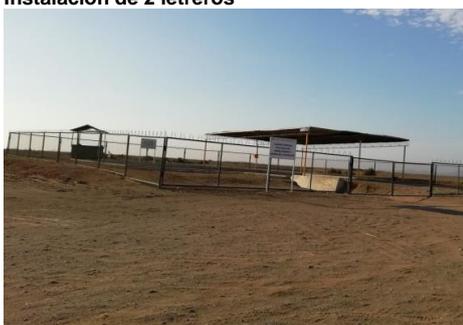
<p>Anexo 5: Anexo fotográfico (después de la intervención).</p> <p>Carta 917/2019 con registro 2019-E01-076448, fecha: 05/08/2019.</p>	<p>Instalación de 2 letreros</p>

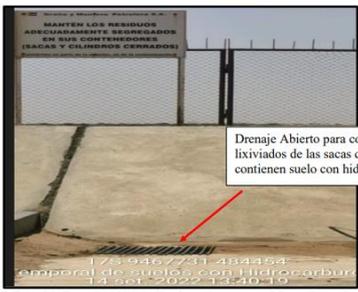
<p>Drenaje Abierto para coleccionar lixiviados de las sacas que contienen suelo con hidrocarburo</p> <p>Foto 04: Drenaje abierto de almacén para residuos de suelo con hidrocarburos</p>

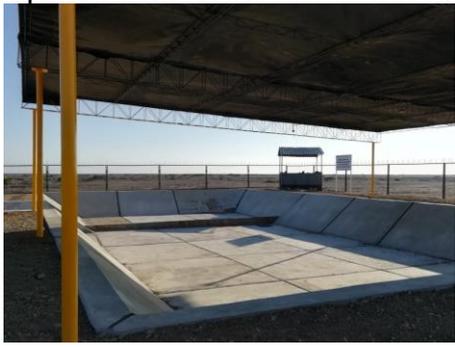
<p>Anexo 5: Anexo fotográfico (después de la intervención).</p> <p>Carta 917/2019 con registro 2019-E01-076448, fecha: 05/08/2019.</p>	<p>El administrado remitió 15 fotografías del almacén temporal de residuos de tierras con hidrocarburos y borras del Lote III, posterior a la construcción, entre las cuales se detecta la impermeabilización del almacén.</p> <p>Impermeabilización de losa a base de concreto</p>

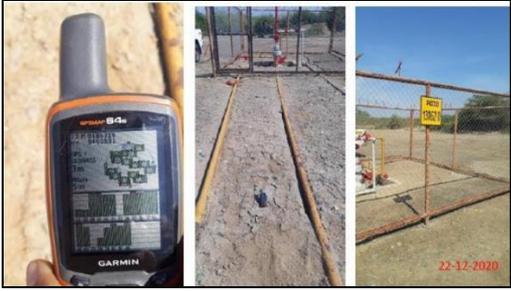
Fotografía 11/12/2018	Análisis de la DFAI

<p>Al respecto, del anexo del escrito de descargos, se identifica que las fotografías tienen como referencia las coordenadas 0486722E, 9460531N y el Pozo 13162D donde se observa que al año 2020 ya no se encontraba el cilindro con desemulficante identificado durante la supervisión regular de agosto de 2018, lo que, evidencia el retiro del cilindro antes del inicio del presente PAS.</p>

315. Por lo señalado, se advierte que, al 11 de diciembre de 2018, el administrado había retirado el cilindro que contenía el desemulsificante, lo cual puede corroborarse con la fotografía enviada en el escrito de descargos.

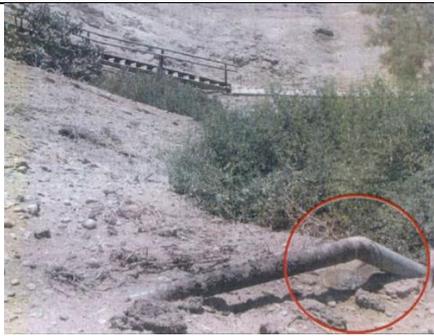
<p align="center">Acta de Supervisión</p> <p><i>“(…) b). Información de cumplimiento o Incumplimiento Se ha encontrado una tubería que conduce aguas servidas desde el pozo séptico hacia el pozo de percolación unos 40 metros más abajo. Esta tubería presenta un goteo permanente 1 m más abajo del pozo séptico cada 01 segundos por un agujero en la tubería.”</i></p>	<p>De acuerdo con el Acta de supervisión, la tubería presenta goteo permanente a 1 m más abajo del pozo séptico. Es decir, el agua servida después de pasar por el primer tratamiento (pozo séptico) presentaba fuga por un agujero de la tubería.</p>

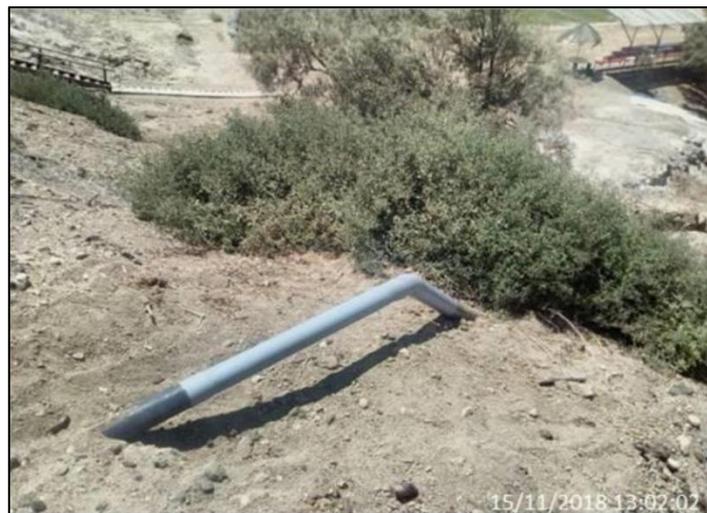
Imagen N° 5: Reparación de la tubería del pozo séptico al pozo de percolación del Lote III

- 381. Al respecto, corresponde señalar que, aun cuando se haya realizado la reparación de la tubería, ello no subsana el presente hecho imputado, toda vez que las medidas de prevención no pueden ser objeto de subsanación, debido a que no se pueden revertir los efectos derivados de la infracción por tratarse de acciones preliminares que debió adoptar el titular de la actividad de hidrocarburos, antes de que se produzcan los

- 380. Por otro lado, el administrado señala que ya ha realizado la reparación de la línea que supuestamente habría ocasionado el presunto impacto ambiental negativo con anterioridad al inicio del PAS, conforme la siguiente imagen:

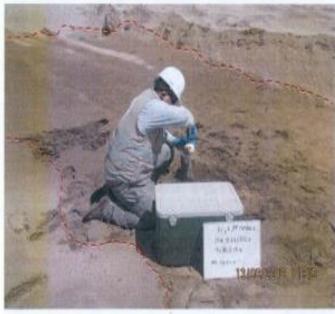
Área afectada	Descripción	Coordenadas UTM (WGS 84)		Área (m²) (aproximadamente)
		Norte	Este	
	<p>Durante la acción de supervisión se evidenció organolépticamente presencia de hidrocarburos en el suelo, toda vez que en dicha plataforma del pozo 13433X se realizaron actividades de exploración y perforación para lo cual se instaló equipos de perforación, equipos auxiliares y materiales en general.</p> <p>Por lo que, en dicha plataforma de perforación del pozo Lagunitos, se usó combustible Diésel para la generación de energía para el equipo. Por lo que, la <u>causa probable del impacto fue el derrame del Diésel en esta parte de la plataforma.</u></p>

<p>Suelo impregnado con hidrocarburo, ubicado a 57 metros al este del pozo 13433X, en Lagunitos, con un área de 50 metros cuadrados aproximado en las coordenadas UTM 9480519N, 473750E.</p> <p>Fotografía: 1 Área: 50 m2</p>
	<p>Código de muestra de suelo: 74,6, PZ13433X-1</p> <p>Punto de muestreo de suelo, ubicado a 57 metros al este del pozo 13433X, con un área de 50 m2 aproximado con una profundidad de 0,20 metros.</p>	9480 519	4737 50

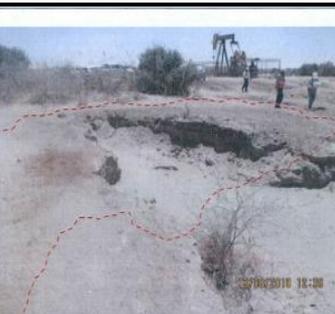
<p>Código de muestra de suelo: 74,6, PZ13433X-2</p> <p>Punto de muestreo de suelo, ubicado a 57 metros al este del pozo 13433X, con una profundidad de 0,20 metros. (Punto referencial).</p>	9480 490	4737 36	
AIH2	<p>Se encontró suelo impregnado con hidrocarburo ubicado a 52 metros al sureste del pozo 5237, en las coordenadas UTM WGS84: 9464479N, 486753E. Con un área de 1329 m2 aproximadamente y una profundidad de 0,20 metros, donde se estableció tres puntos de muestreo de suelo.</p> <p>Por esta área discurren ductos de recolección de la producción de los pozos aledaños; por lo que, la causa del impacto fue que <u>uno de estos ductos haya presentado una rotura con el consiguiente derrame de su contenido.</u></p>	9464 479	4867 53

<p>Suelo impregnado con hidrocarburo, ubicado a 103 metros al sureste del pozo 5237, con un área extendida de 1329 metros cuadrados aproximadamente. Coordenadas UTM 9464479N, 486753E.</p> <p>Fotografía: 2 Área: 1 329 m2</p>

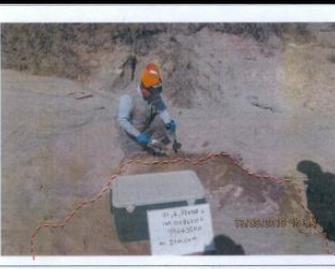
AIH3	<p>Código de muestra de suelo: 74,6, PZ6388-1</p> <p>Punto de muestreo de suelo, ubicado 62 metros al suroeste del pozo 6388, con un área aproximadamente de 4 m2 (suelo con hidrocarburo) y una profundidad de 0,20 metros.</p>	9466 350	4867 35

<p>Suelo impregnado con hidrocarburo, ubicado 62 metros al suroeste del pozo 6388 con coordenadas, con un área de 4 metros cuadrados aproximadamente. Coordenadas UTM Norte 9466350, Este 486735.</p> <p>Fotografía: 3 Área: 4 m2</p>
	<p>Se encontró suelo impregnado con hidrocarburo, ubicado a 1,5 metros al suroeste de la poza API de la planta de tratamiento 202, con coordenadas UTM WGS84: 946438N9, 484966E y con un área de 6 m2 y una profundidad 0,20 metros.</p>	9464 389	4849 66

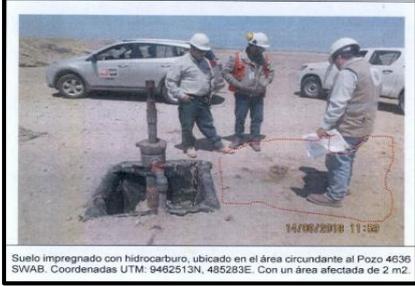
Área afectada	Descripción	Coordenadas UTM (WGS 84)		Área (m²) (aproximadamente)
		Norte	Este	
AIH8	<p>Se encontró dos (2) m2 aproximadamente de suelo impregnado con hidrocarburo, ubicado en el área circundante al Pozo 4636 SWAB, en las coordenadas UTM WGS84: 9462513N, 485283E.</p> <p>La causa del impacto es la <u>falta de un procedimiento adecuado y accesorios en mal estado durante la maniobra SWABEO</u> que consiste en la recuperación de crudo del pozo con un camión cisterna.</p>	9462513	485283

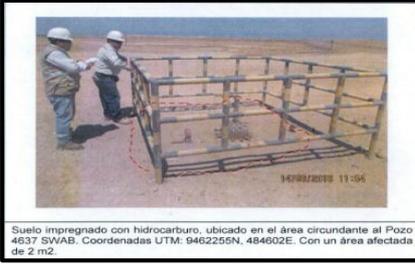
<p>Fotografía: 9 Área: 2 m2</p>

<p>Fotografía: 8 Área: 2 m2</p>
AIH9	<p>Se encontró dos (2) m2 aproximadamente de suelo impregnado con hidrocarburo, ubicado en el área circundante al Pozo 4637 SWAB, en las coordenadas UTM WGS84: 9462255N, 484602E.</p> <p>La causa del impacto es la <u>falta de un procedimiento adecuado y accesorios en mal estado durante la maniobra SWABEO</u> que consiste en la recuperación de crudo del pozo con un camión cisterna.</p>	9462255	484602

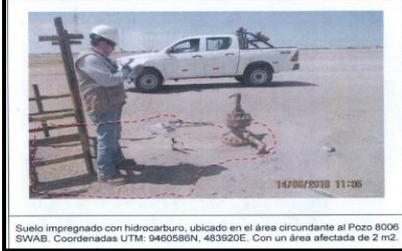
AIH10	<p>Se encontró dos (2) m2 aproximadamente de suelo impregnado con hidrocarburos, en el área circundante al Pozo 8006 SWAB ubicado en las coordenadas UTM WGS84: 9460586N, 483920E.</p> <p>La causa del impacto es la <u>falta de un procedimiento adecuado y accesorios en mal estado durante la maniobra SWABEO</u> que consiste en la recuperación de crudo del pozo con un camión cisterna.</p>	9460586	483920

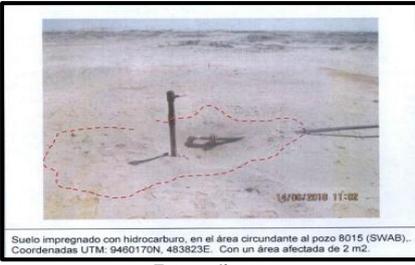
<p>Fotografía: 11 Área: 2 m2</p>

<p>Fotografía: 10 Área: 2 m2</p>
AIH11	<p>Se encontró dos (2) m2 aproximadamente de suelo impregnado con hidrocarburo, en el área circundante al pozo 8015 (SWAB) ubicado en las coordenadas UTM WGS84: 9460170N, 483823E. El hidrocarburo <u>proviene de la aplicación del proceso de recuperación de los pozos SWAB, con camión cisterna</u>.</p> <p>La causa del impacto es la <u>falta de un procedimiento adecuado y accesorios en mal estado durante la maniobra SWABEO</u> que consiste en la recuperación de crudo del pozo con un camión cisterna.</p>	9460170	483823

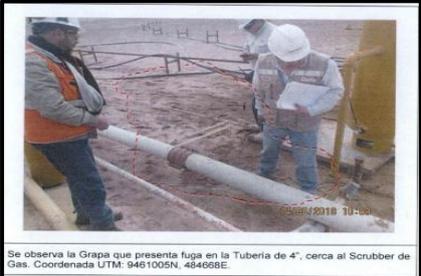
Fotografía: 12 Área: 6 m ²
TOTAL				1427 m²

Fotografía N° 12 del Informe de Supervisión				
Cuadro N° 01: Áreas impregnadas con hidrocarburos en el Lote III				
N°	Descripción	Área (m ²)	Coordenadas UTM (WGS84)	
			Este	Norte
(...)				
AIH-12	Se encontró suelo afectado de hidrocarburo en la Batería 8008, en el área de 6m ² aproximadamente alrededor del suelo debajo de la grapa. En la coordenada Este 484668, Norte 9461005. La causa probable es que se ha encontrado un ducto de hidrocarburos de 4" de diámetro que pasa cerca del Scrubber de Gas con una grapa de contención de fuga por haberse presentado un agujero en la tubería. La grapa presentaba fuga con el consiguiente impacto en el suelo debajo de la tubería.	2 m ²	483823	9460170

Área afectada	Descripción	Coordenadas UTM (WGS 84)		Área (m ²) (aproximadamente)
		Norte	Este	
AIH12	En la Batería 8008 se encontró un área de seis (6) m ² aproximadamente de suelo impregnado con hidrocarburo debajo de la grapa de contención de fuga instalada en ducto de 4" de diámetro que pasa cerca del Scrubber de Gas (coordenadas UTM WGS84: coordenada 484668E, 9461005N), debido a que dicho ducto presentaba un agujero.	9461005	484668

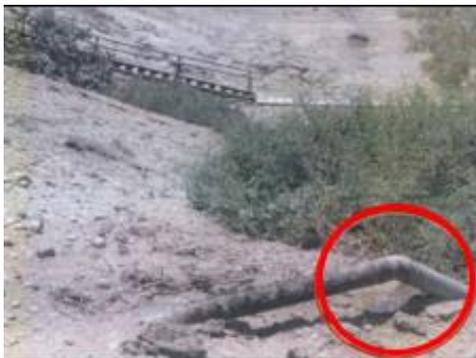
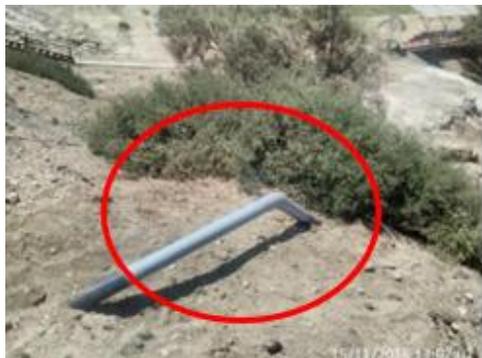
Durante la Supervisión (Agosto/2018)	Después de la supervisión (15/11/2018)

<p>Descripción: El círculo rojo indica que en el codo de aproximadamente 45° se estaba generando el goteo de aguas servidas procedentes del Pozo séptico (tratamiento primario) el cual tiene como función sedimentar los lodos, pero no realiza ningún tratamiento microbiológico.</p>	<p>Descripción: El círculo rojo indica que una sección de la tubería ha sido reemplazada por nueva tubería, por lo cual el tratamiento de las aguas servidas que anteriormente había sido interrumpido, actualmente recorre hacia el Pozo Percolador con normalidad para recibir el tratamiento microbiológico.</p>
