Organismo de
Evaluación y
Fiscalización Ambiental

RESOLUCIÓN DIRECTORAL N° 1446-2023-OEFA/DFAI

EXPEDIENTE N° : 0049-2023-OEFA/DFAI/PAS
ADMINISTRADO : MINERA AURÍFERA RETAMAS S.A.¹
UNIDAD FISCALIZABLE : RETAMAS
UBICACIÓN : DISTRITO DE PARCOY, PROVINCIA DE PATAZ Y
DEPARTAMENTO DE LA LIBERTAD
SECTOR : MINERÍA
MATERIAS : RESPONSABILIDAD ADMINISTRATIVA
MULTA

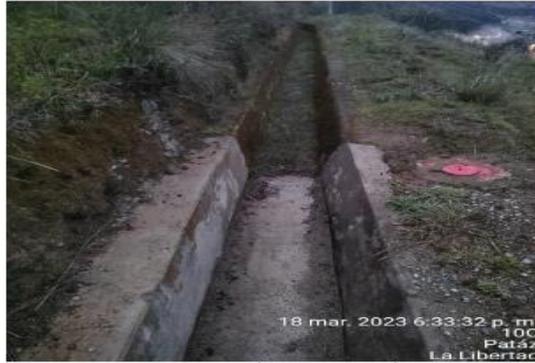
Figura N°7: Se evidencia los dos canales cruzados entre sí, canal de coronación rectangular y canal de coronación trapezoidal existentes en el Depósito de Desmontes Los Cuyes

112. Cabe indicar que el administrado presentó fotografías fechadas el 18 de marzo del 2023 (figura N° 7 a la N° 10) mediante las cuales señala que cuenta con un canal de coronación sección rectangular y con un canal de coronación trapezoidal, dichas fotografías no se encuentran georreferenciadas para acreditar que corresponden al componente depósito de desmontes Chilcas e identificar su ubicación con respecto a

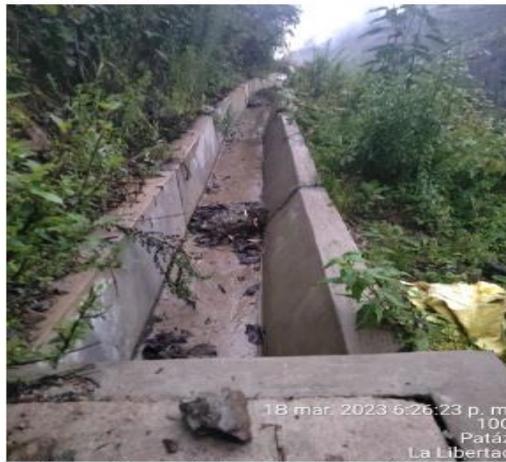
Figura N°8: Vista del tramo 1 del canal de coronación trapezoidal existente en el Depósito de Desmontes Los Cuyes

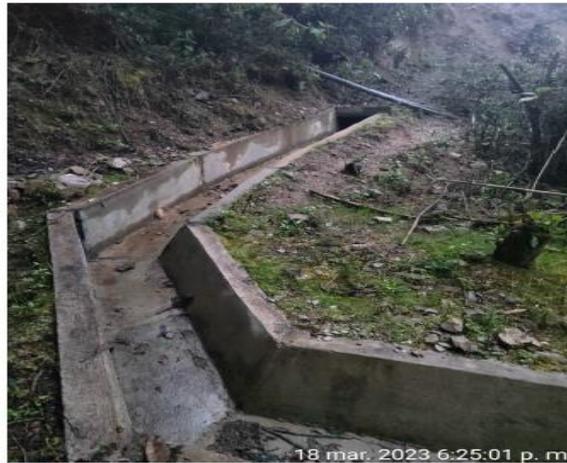
Figura N°9: Vista del tramo 2 del canal de coronación trapezoidal existente en el Depósito de Desmontes Los Cuyes

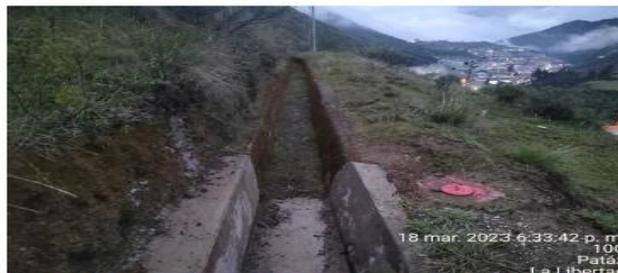
Figura N°10: Vista de la intersección del canal de coronación rectangular y canal de coronación trapezoidal.

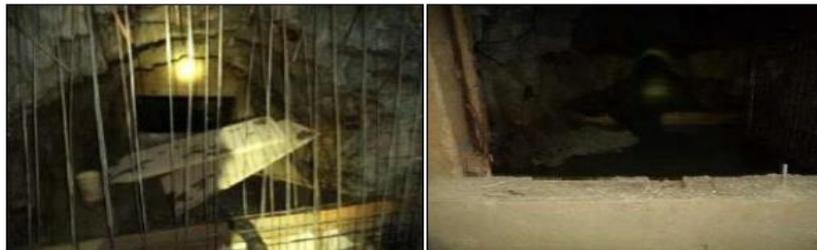
Figura N°21: Afloramiento de agua durante la construcción de la bocamina San Francisco.

(xi) Por otro lado, se precisa que, durante los trabajos de preparación y traslado de materiales, la bocamina se encontraba seca y el cambio de diseño de tampón obedece al afloramiento de agua intempestivo durante la ejecución del tampón.

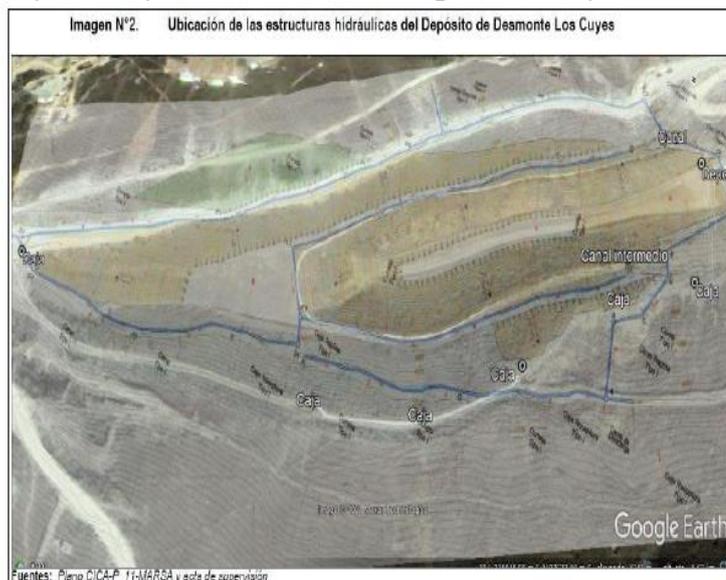
- (xl) Al respecto, debemos anotar que la DSEM ha superpuesto el plano de diseño de la estabilidad hidrológica del PRA Los Cuyes en el sistema satelital Google Earth, lo cual ha generado una incongruencia que conlleva a error a la autoridad, al indicar que no hemos cumplido con garantizar la estabilidad hidrológica del componente, pues no existe una superposición perfecta entre ambas figuras como pasamos a exponer.

Figura N° 41: Superposición de Plano en Imagen Satelital – OEFA.

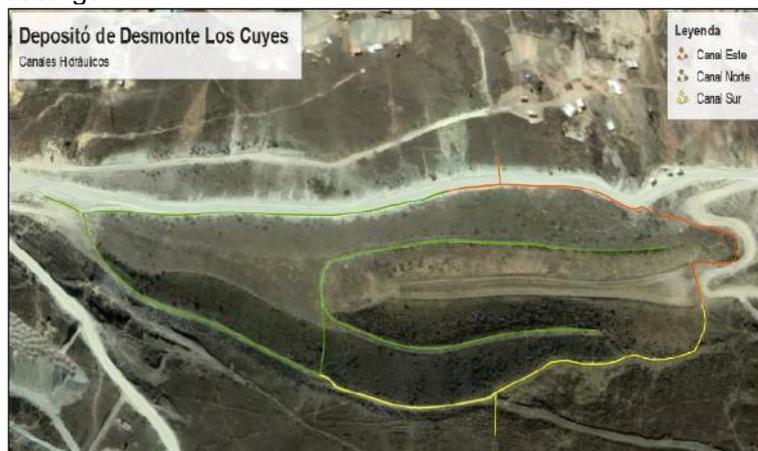
- (xlii) Debemos señalar y ser enfáticos en señalar que el diseño para garantizar la estabilidad hidrológica aprobada considera la construcción de 03 canales de coronación, y verificando las secciones de estabilidad hidráulica tenemos 03 canales de coronación construidas en 03 zonas (norte, este y sur), los cuales cuentan con sus respectivos canales de descarga.

Figura N° 43: Canales hidráulicos construidas en 03 zonas (norte, este y sur) en el componente PARA Los Cuyes

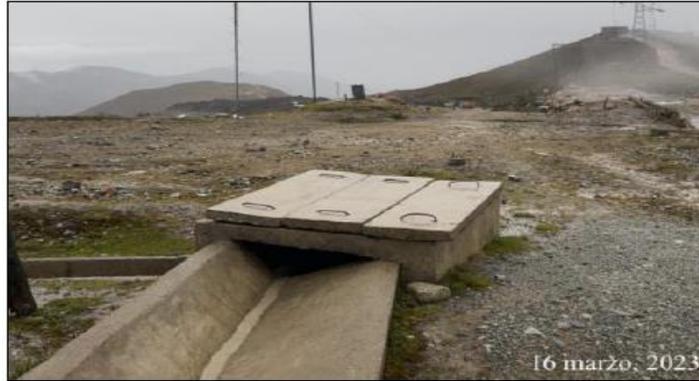
Fotografía N°01: Buzón de descarga – Canal Norte (canal subterráneo que deriva a la carretera, zona Pomachay) 16 marzo, 2023

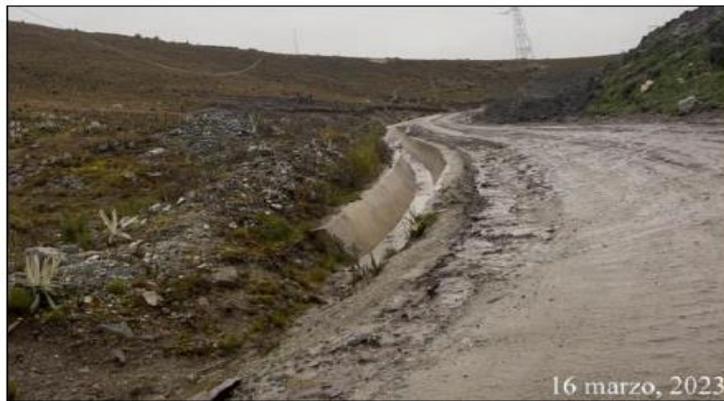
Fotografía N° 02: Sección final del Buzón de descarga – Canal Norte 16 marzo, 2023

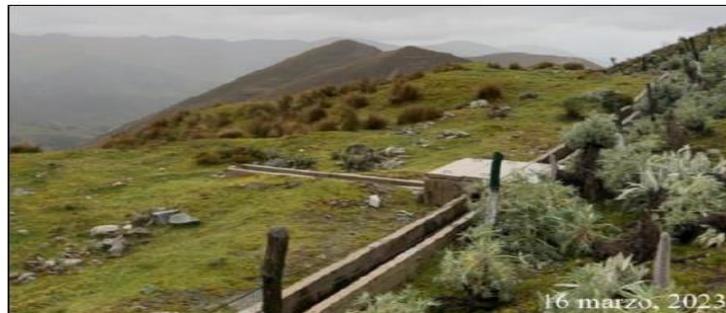
Fotografía N° 03: Buzón de descarga – Canal Sur 16 marzo, 2023

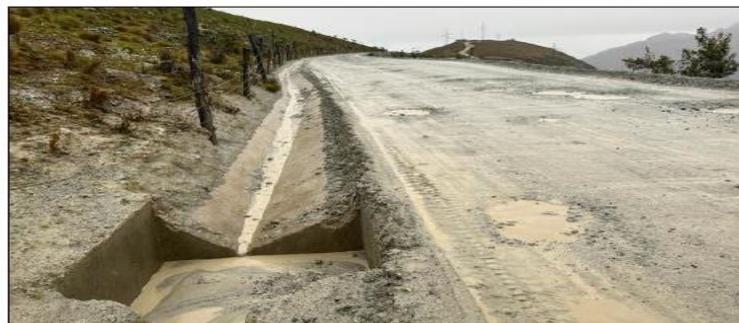
Fotografía N° 04: Buzón de descarga – Canal Este. 16 marzo, 2023

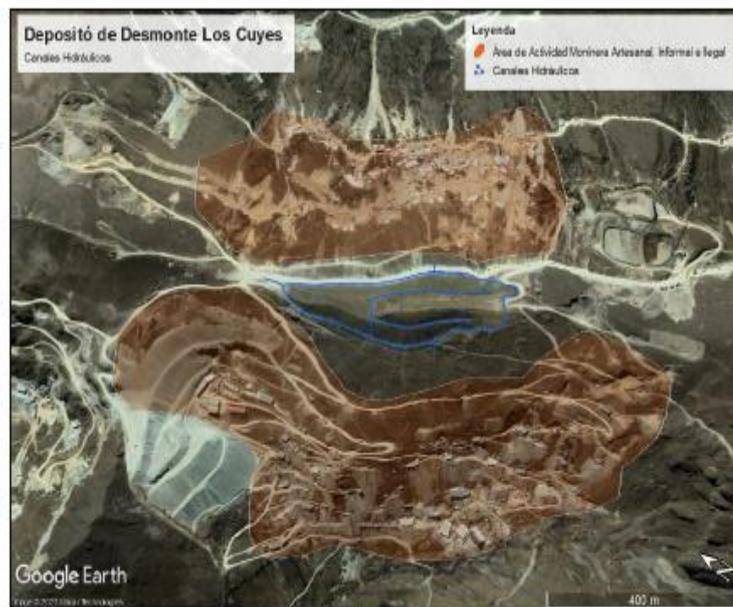
- (xlv) Adjuntamos el Informe Final del Plan de Remediación Ambiental Depósito de Desmote Los Cuyes presentado al OEFA en junio 2015, como Anexo N° 5.
- (xlvi) Asimismo, es preciso señalar que el componente viene siendo afectado por la minería informal e ilegal que se encuentra invadiendo esta zona, conforme se ha podido evidenciar durante la supervisión. Esta infraestructura nos sirve como barrera protectora y divisoria ante la creciente actividad minera realizada por terceros de forma ilegal y transporte de maquinaria pesada que circula por las vías de la zona sur, así como la zona norte y que viene afectando al componente.

Figura N° 44: Influencia de la Actividad Minera Artesanal, Informal e Ilegal 2021.

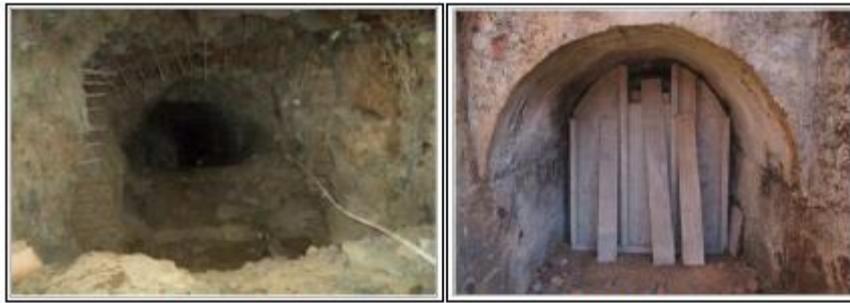
Figura N° 48: Ejecución de actividades de estabilidad física - tapón I-A

- (lix) Es preciso indicar que en el informe detalla el traslado del material a la zona donde se realizara las actividades de cierre, siguiente los criterios de la APCM, sin embargo, se indica el incumplimiento de esta actividad asumiendo que no se identifica medios probatorios, sin embargo, en las fotografías se evidencia la conformación del tapón en zonas alejadas a superficie.

151. Las obras de estabilización física, considera un tapón tipo I- a, sin muros sedimentadores.
152. Respecto de la Bocamina 3140-1, el administrado señala que si ha cumplido con implementar la estabilidad física de la bocamina Nivel 3140-1, para lo cual presenta una fotografía (figura N°48), sin embargo, de dicha fotografía no es posible advertir que se haya ejecutado el tapón Tipo I indicado en el compromiso ambiental, toda vez que solo se advierte la bocamina cubierta con maderas sostenidas con otras maderas, sin reja de protección.

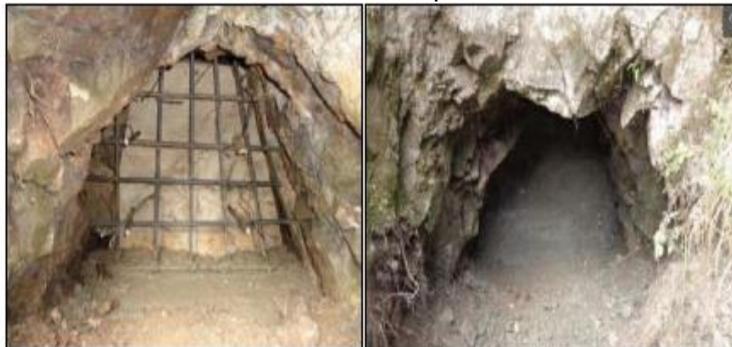
Figura N° 49: Ejecución de actividades de estabilidad física Tapón I-a.

- (Ixiv) De igual forma, se indica el cumplimiento de la estabilidad física de esta bocamina, debido a la conformación del tapón.

153. Respecto de la Bocamina 3140-2, el administrado señala que si ha cumplido con implementar la estabilidad física de la bocamina Nivel 3140-2, para lo cual presenta una fotografía (figura N°49), sin fecha, de dicha fotografía si es posible advertir que se haya ejecutado el tapón Tipo I indicado en el compromiso ambiental, toda vez que se advierte la bocamina cubierta con concreto. Si bien la reja de protección se encuentra seguidamente del tapón, conforme al instrumento de gestión ambiental la reja de protección debía encontrarse a una distancia de 20 metros, por lo que no cumplió con lo señalado en el instrumento de gestión ambiental.

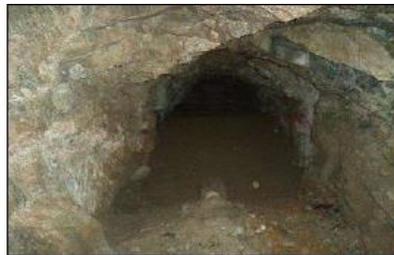
Figura N° 50: Ejecución de Estabilidad Física - Tapón I-a.

- (lxix) La actividad desarrollada del tapón 1-a se desarrolla conforme al diseño presentado en los planos de la APCM, tal como se evidencia a continuación:

154. Respecto de la Bocamina 3055: El administrado señala que, si ha cumplido con implementar la estabilidad física de la bocamina Nivel 3055, para lo cual presenta una fotografía (figura N°50), sin fecha, de dicha fotografía si es posible advertir que se haya ejecutado el tapón Tipo I. Si bien se advierte una reja de protección, conforme al

instrumento de gestión ambiental la reja de protección debía encontrarse a una distancia de 20 metros, por lo que no cumplió con lo señalado en el instrumento de gestión ambiental.

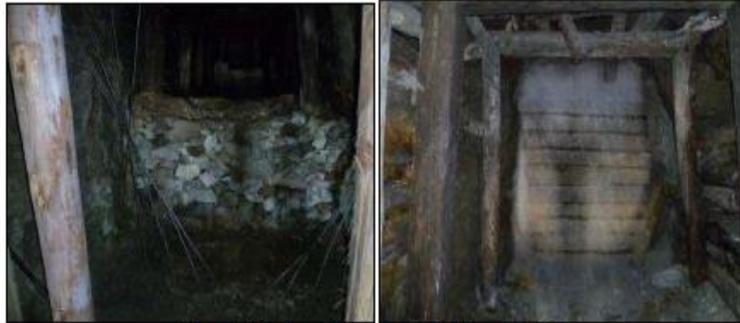
Figura N° 52: Ejecución de Estabilidad Física - Tapón I-a.

- (lxxiv) Tal como se puede observar en la figura izquierda se evidencia la conformación del tapón I-a y en la figura derecha se evidencia la protección de la reja de seguridad, tal como se ha ejecutado para la bocamina 3410-1.
Bocamina Nv. 2-2975

155. Respecto de la Bocamina 1-3015: El administrado señala que, si ha cumplido con implementar la estabilidad física de la bocamina Nivel 1-3015, para lo cual presenta una fotografía (figura N°52), sin fecha, de dicha fotografía si es posible advertir que se haya ejecutado el tapón Tipo I. No se advierte una reja de protección, conforme al instrumento de gestión ambiental la reja de protección debía encontrarse a una distancia de 20 metros, por lo que no cumplió con lo señalado en el instrumento de gestión ambiental.

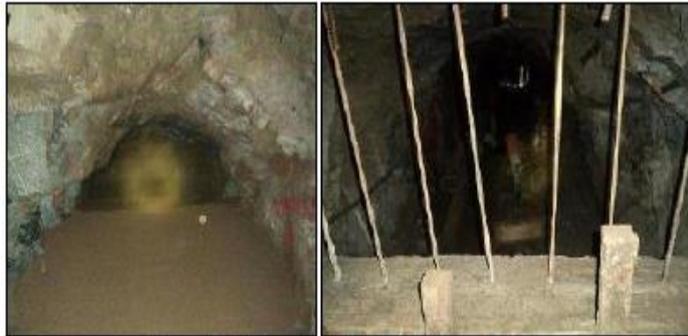
Figura N° 53: Ejecución de Estabilidad Física - Tapón 1-a.

- (lxxvii) En este caso se puede observar de mejor forma la diferencia entre la instalación del tapón 1-a y la reja de seguridad, evidenciando el borde libre el cual está aprobado en el APCM y cumple con las condiciones de estabilidad física propuestas.
- (lxxviii) Se evidencia el cumplimiento de las acciones de estabilidad física en las bocaminas verificadas, asimismo, se deben tomar en cuenta que el cumplimiento ha sido de forma general debido que se encuentran en el área denominada Cachicas la cual ha venido siendo afectada y alterada por las actividades de minería ilegal, por terceras personas ajenas a la empresa.

156. Respecto de la Bocamina 2-2975: El administrado señala que, si ha cumplido con implementar la estabilidad física de la bocamina Nivel 2-2975, para lo cual presenta una fotografía (figura N°53), sin fecha, de dicha fotografía si es posible advertir que se haya ejecutado el tapón Tipo I Si bien se advierte una reja de protección, conforme al instrumento de gestión ambiental la reja de protección debía encontrarse a una distancia de 20 metros, por lo que no cumplió con lo señalado en el instrumento de gestión ambiental.

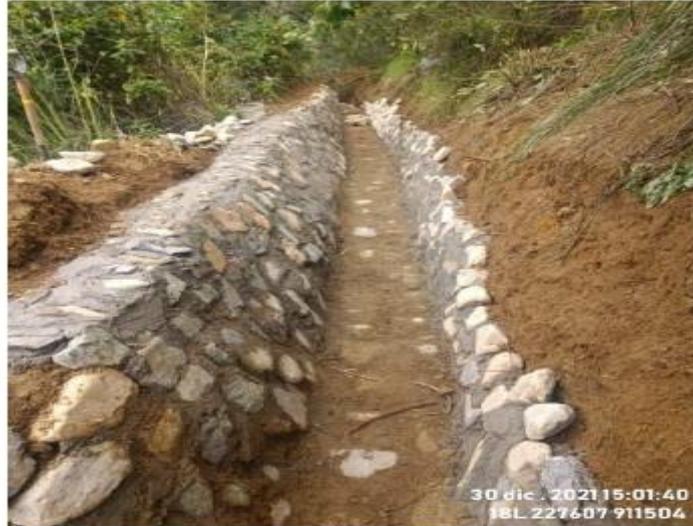
Figura N°17: Canal de Coronación sobre mampostería de piedra del Relleno Sanitario R2.

86. El administrado señala que realizó la construcción del canal de coronación sobre mampostería de piedra en diciembre del 2021. Asimismo, adjuntó una fotografía fechada y georreferenciada con coordenadas E 227607, N 911504, donde se advierte la implementación del canal de coronación de mampostería, conforme se observa a continuación:

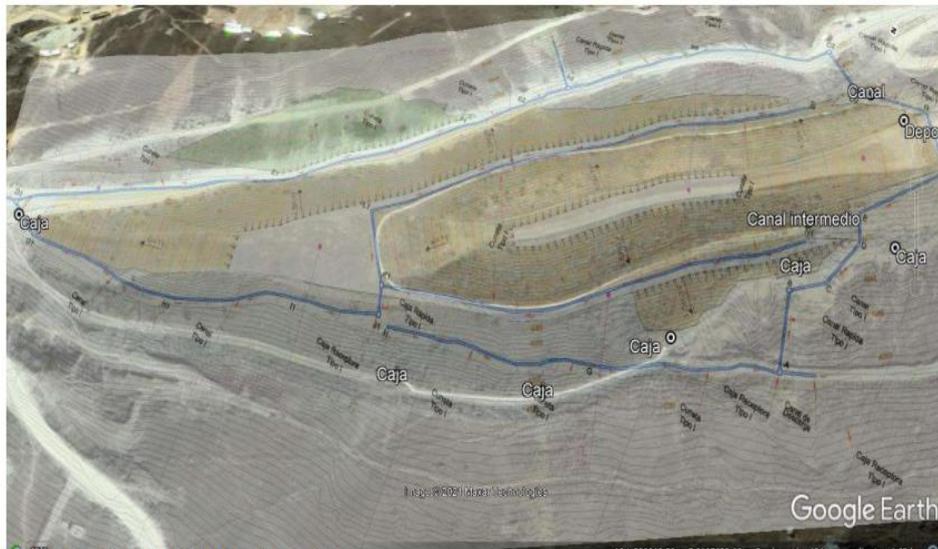
Imagen N°2. Ubicación de las estructuras hidráulicas del Depósito de Desmonte Los Cuyes

137. Asimismo, en el plano CICA-11-MARSA presenta tres (3) canales de descarga (norte, sur y este); sin embargo, en la acción de supervisión se verificaron 2 canales de descarga en el lado sur (canal de descarga N° 5 y canal de descarga N° 6).
138. Por otro lado, el administrado indica que la estabilidad hidrológica aprobada e implementada en el componente cumple con garantizar la evacuación del agua pluvial que pudiera presentar en épocas de lluvias, con este canal se evita la erosión hídrica del componente y así evitar la presencia de cárcavas en el talud rehabilitado.
139. El diseño para garantizar la estabilidad hidrológica aprobada considera la construcción de 3 Canales de coronación, y verificando las secciones de estabilidad hidráulica tenemos 3 canales de coronación construidas en 03 zonas (norte, este y sur), los cuales cuentan con sus respectivos canales de descarga.

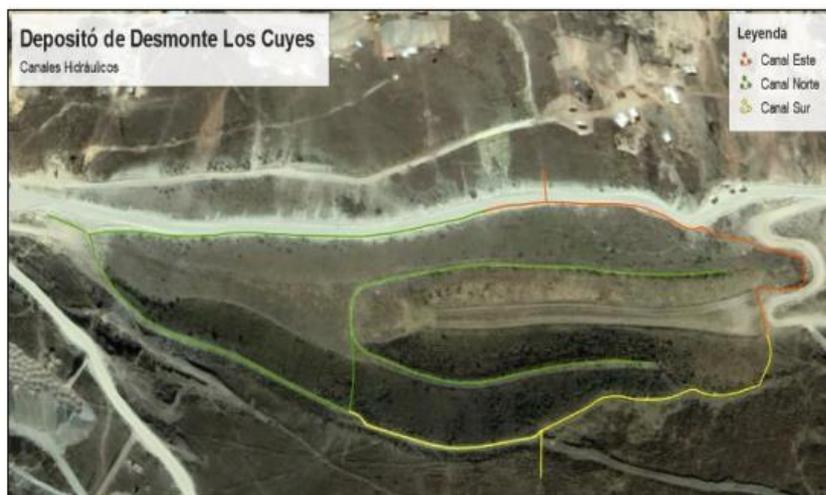
Figura N° 43: Canales hidráulicos construidas en 03 zonas (norte, este y sur) en el componente PARA Los Cuyes.

140. El administrado presenta fotografías fechadas el 16 de marzo del 2023, no obstante, no se encuentran georreferenciadas con la finalidad de determinar la ubicación de estos con respecto del depósito de desmontes los Cuyes.

143. Al respecto, si bien durante la supervisión en la fotografía N° 63 se identificó la presencia de actividades de minería ilegal y/o informal, no se acreditó que dichas actividades tuvieran alguna influencia en la implementación de los canales conforme al instrumento de gestión ambiental. En ese sentido, el administrado no acreditó la implementación de la estabilidad hidrológica en el depósito de desmontes Los Cuyes, conforme al diseño establecido en el IGA.

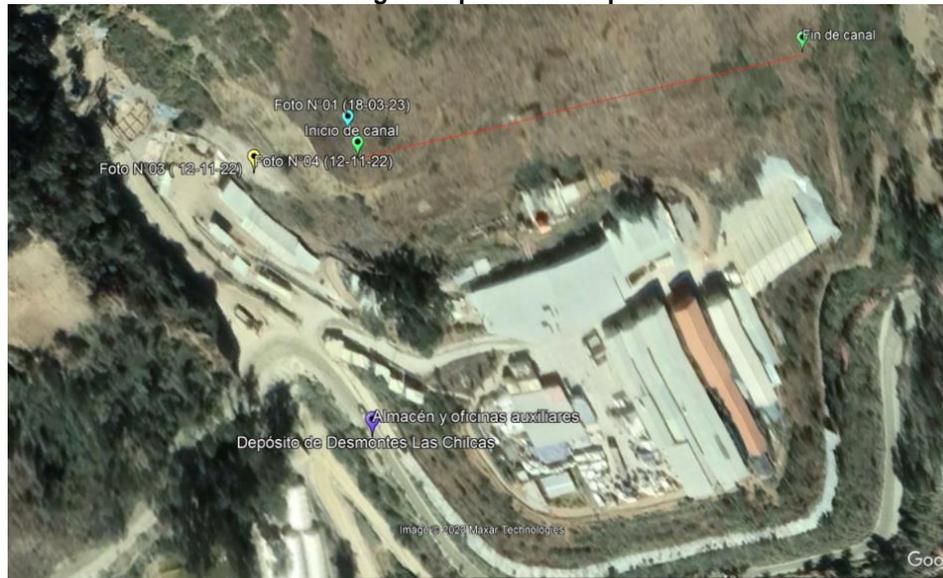
Ubicación de las fotografías presentadas por el administrado

173. De la ubicación de las fotografías presentadas por el administrado, se advierte que, las fotografías se encuentran fechadas el 12 de noviembre del 2022 (canal trapezoidal), así como el 18 de marzo de 2023 (canal trapezoidal). No obstante, no se encuentran en el tramo donde se verificó la existencia del canal rectangular (tramo inicio y fin de canal verificado durante la supervisión)

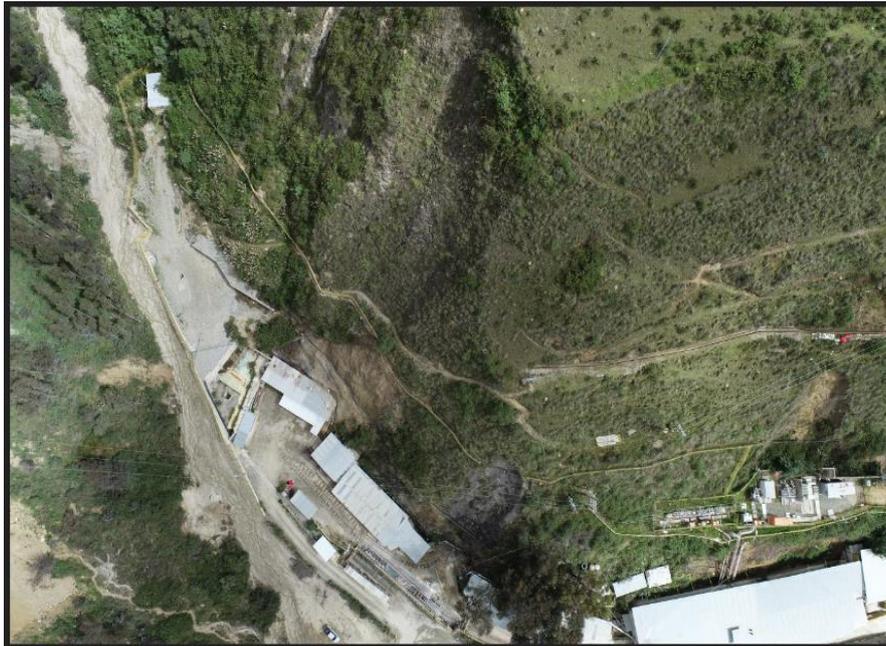
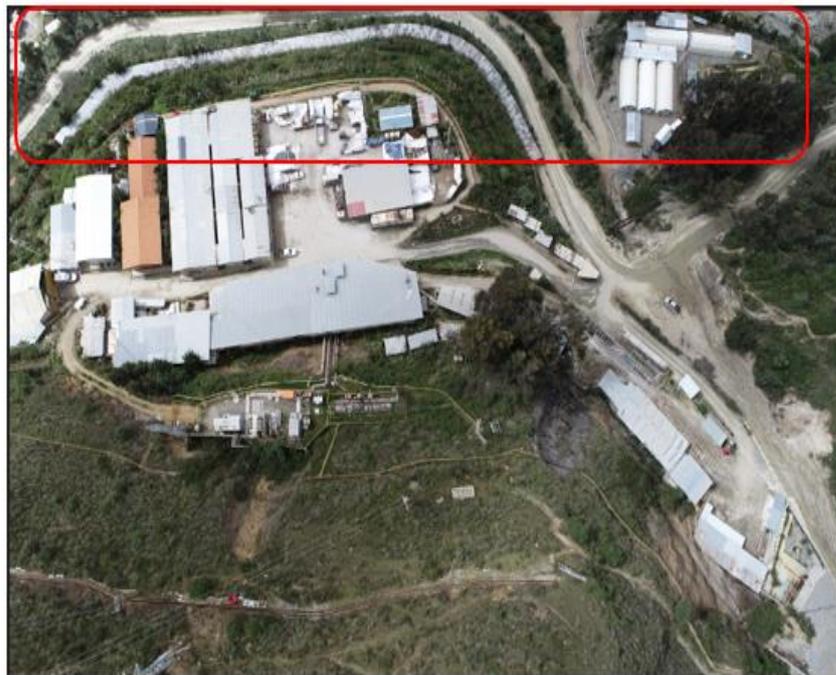
174. Por otro lado, es de indicar que durante la Supervisión Regular 2021 si se realizó el sobrevuelo del componente mediante un dron, el cual registró videos y fotografías donde se advierte que si fue supervisado todo el componente depósito de desmonte las Chilcas.

175. Al respecto, se debe indicar que, durante la Supervisión Regular 2021, la DSEM verificó un canal de coronación de sección rectangular de (0.40 x 0.40 m) en un tramo aproximadamente de 200 metros lineales, incumpliendo lo establecido en la 2MPCM, siendo que lo alegado por el administrado no desvirtúa el presente extremo de la conducta infractora.
176. Respecto de lo señalado en el Informe Oral, cabe indicar que la supervisión fue del 7 al 13 de abril del 2021, y la foto georreferenciada por el administrado y presentada en la presentación del Informe oral es del 12 de noviembre del 2022, no obstante, en dicha fotografía solo se advierte un punto de coordenada, no visualizándose todo el

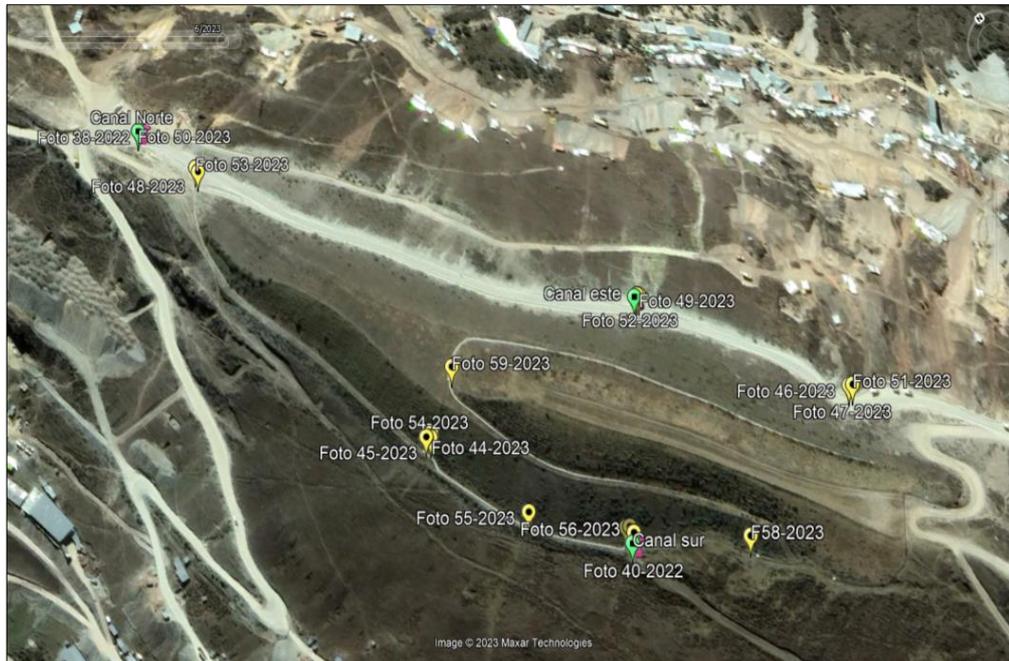
Ubicación de las fotografías de los años 2022 y 2023, presentadas por el
administrado

204. Si bien el administrado ha presentado fotografías fechadas y georreferenciadas de las estructuras hidráulicas, así como de las cajas receptoras, estas fueron realizado en parte en el año 2022 y evidenciando mediante fotografías la implementación de los canales el 12 mayo de 2023.

205. No obstante, el administrado no ha acreditado si la ubicación de los canales guarda relación con los descrito en el plano CICA-11-MARSA de la Modificatoria del Plan de Remediación Ambiental Los Cuyes, para lo cual debió acreditar mediante una superposición de imágenes para la comparación entre lo aprobado en el instrumento de gestión ambiental y lo implementado en campo. Por lo tanto, se mantiene la responsabilidad.

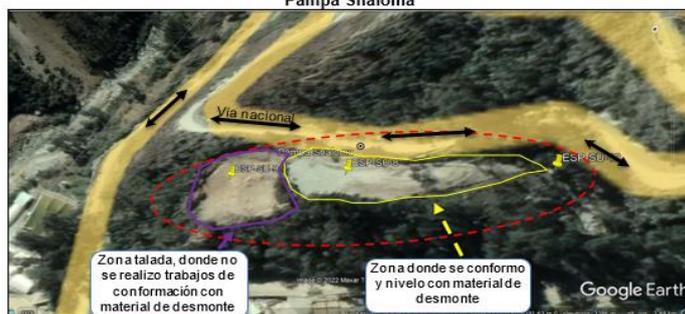
Imagen N°1. Ubicación de los puntos de monitoreo en la zona denominada Pampa Shaloma

238. Los resultados del muestreo realizados durante la Supervisión Regular 2021 fueron los siguientes:

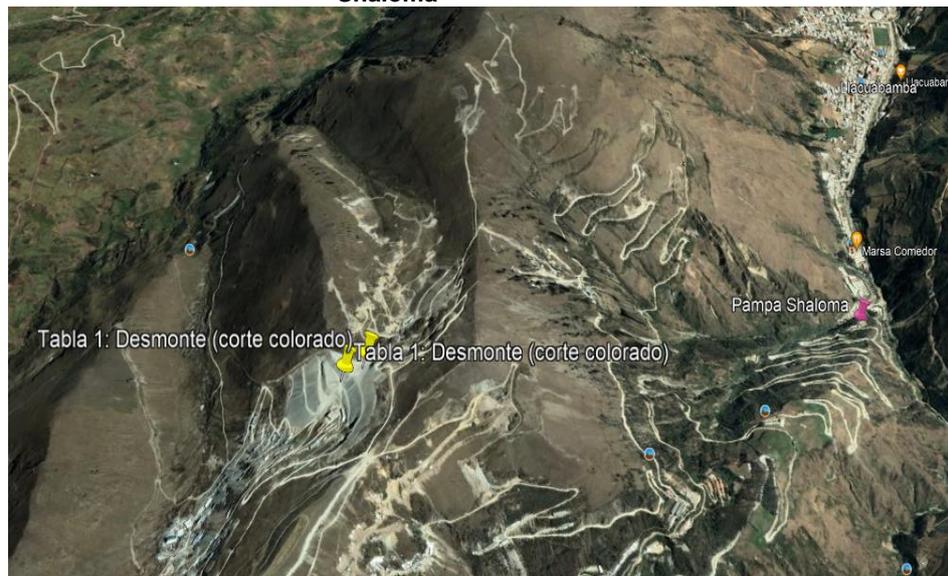
Ubicación de los depósitos de desmontes con respecto a la ubicación de Pampa Shaloma

256. Además, de los resultados del análisis del material de desmante se tiene que “no genera acidez”, conforme se observa a continuación:

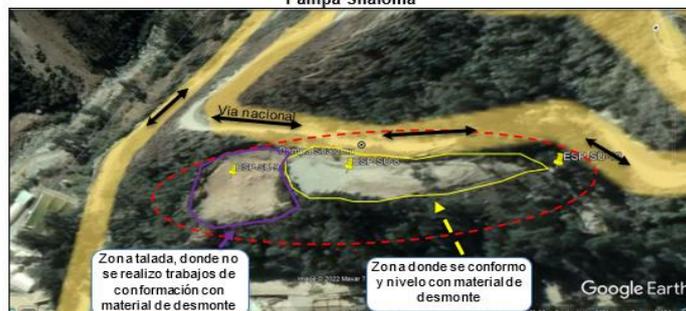
Imagen N°1. Ubicación de los puntos de monitoreo en la zona denominada Pampa Shaloma

274. Los resultados del muestreo realizados durante la Supervisión Regular 2021 fueron los siguientes:

276. Por lo tanto, la DSEM señaló que los resultados obtenidos de las muestras de suelo tomadas durante la Supervisión Regular 2021 en la zona denominada pampa Shaloma, donde se habilitó la plataforma y agregado material de desmonte para la nivelación del área, proveniente de las actividades mineras desarrolladas en la unidad fiscalizable Retamas (tal como lo indicó el administrado durante la Supervisión Regular 2021), se presentan concentraciones elevadas de arsénico total y cadmio total, en comparación al punto blanco (ESP-SU-09) y que a su vez superan los ECA Suelo 2017 agrícola.

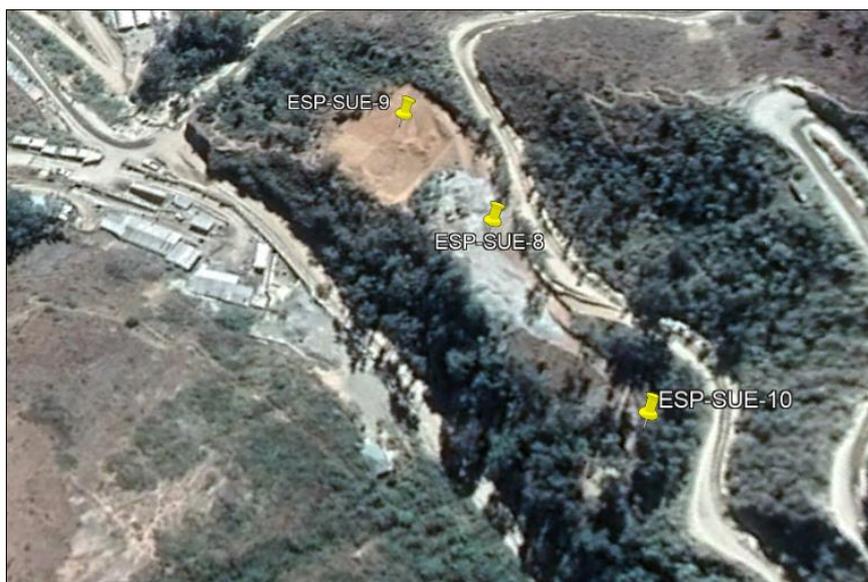
277. De la ubicación de los puntos de muestreo, se advierte que el punto considerado por la DSEM como punto blanco, corresponde a una zona la cual ha sido desbrozada es decir intervenida.

278. Al respecto, si bien Durante la Supervisión Regular 2021 no se verificó que el área desbrozada haya sido intervenida con productos químicos de la operación minera, dicha área si fue intervenida utilizando maquinaria como consta en el acta de

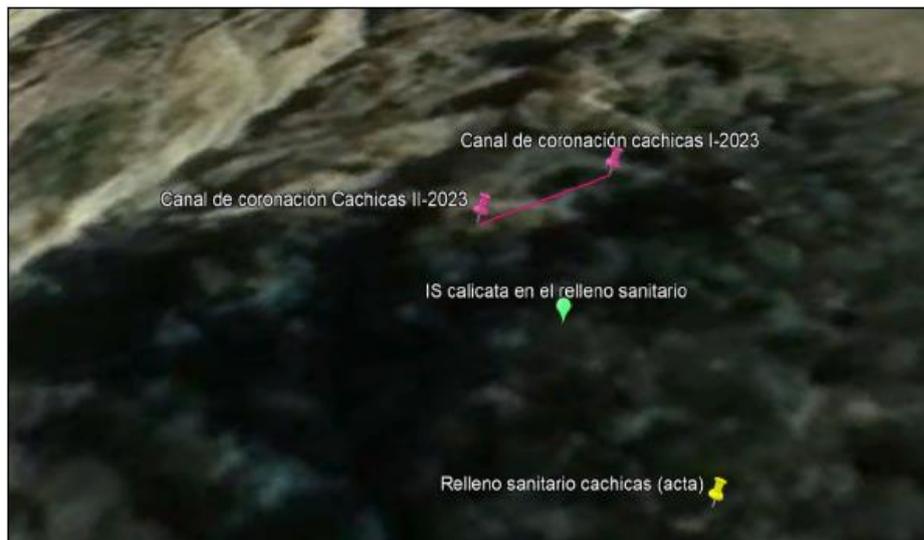
Relleno Sanitario Cachicas

290. De las coordenadas 2023 descritas en el video presentado por el administrado, se advierte que comprende 2 ubicaciones del tramo del canal de coronación

291. Por otro lado, de la comparación de la ubicación de la coordenada de la única ubicación que presentó el administrado en la información remitida como posterior a la supervisión", se advierte que complementa el tramo indicado como parte de la información del 2023.

292. En ese sentido al ubicar las coordenadas de la ubicación del relleno sanitario verificado en campo por la supervisión, las coordenadas de la calicata realizada durante la supervisión y la ubicación del canal de coronación presentado en los videos denominados posterior a la supervisión y del año 2023, se puede advertir que el administrado si llegó a construir el canal de mampostería, no obstante ello fue realizado de manera posterior a la supervisión, en específico en el año 2023, toda vez que es cuando presenta 02 puntos de coordenadas donde se puede advertir un tramo claro de implementación del canal de mampostería que corresponde al relleno sanitario Cachicas, en ese sentido se mantiene la responsabilidad.
