Organismo de Evaluación y
Fiscalización Ambiental - OEFA

RESOLUCIÓN DIRECTORAL Nº 01442-2022-OEFA/DFAI

EXPEDIENTE Nº : 0312-2022-OEFA/DFAI/PAS
ADMINISTRADO : PETRÓLEOS DEL PERÚ - PETROPERÚ S.A.¹
UNIDAD FISCALIZABLE : OLEODUCTO NORPERUANO
UBICACIÓN : DISTRITO DE UTCUBAMBA Y PROVINCIA DE BAGUA
DEPARTAMENTO DE AMAZONAS
SECTOR : HIDROCARBUROS LÍQUIDOS
MATERIA : RESPONSABILIDAD ADMINISTRATIVA
COMPROMISO AMBIENTAL
ALMACENAMIENTO DE PRODUCTOS QUIMICOS
ALMACENAMIENTO DE RESIDUOS SOLIDOS
PELIGROSOS
LIMITES MAXIMOS PERMIDOS
PLAN DE ABANDONO PARCIAL
INFORME AMBIENTAL ANUAL
REMISION DE INFORMACION
REGISTRO DE ACTOS ADMINISTRATIVOS
MULTA

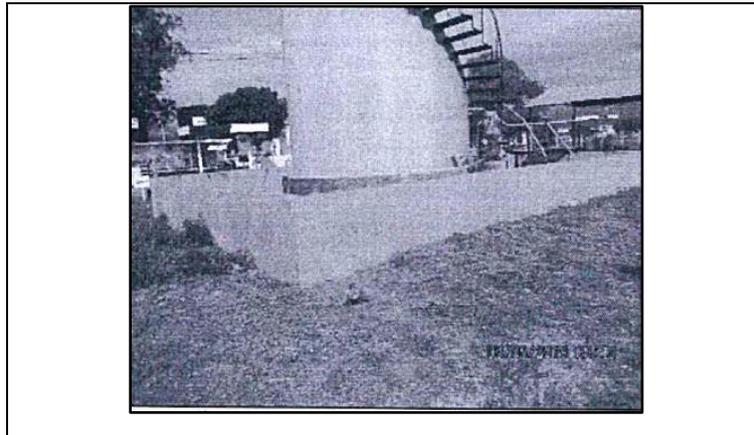
Fuente: Acta de Supervisión

22. Ello, toda vez que -en el Acta de Supervisión²³- se verificó que en el rótulo del Tanque 7D7, su capacidad de almacenamiento es de 14,361.08 gal; y la capacidad del muro de contención del área estanca correspondía a 58.39 m³ (7.84m x 7.84m x 0.95m), es decir, a 15,426.64 gal. Sin embargo, conforme a esta medición, se verificó que el área estanca no cumplía con la capacidad del 110% de la capacidad del tanque, sino más bien solo llegaba al 107% aproximadamente, conforme al cálculo que se detalla a continuación:

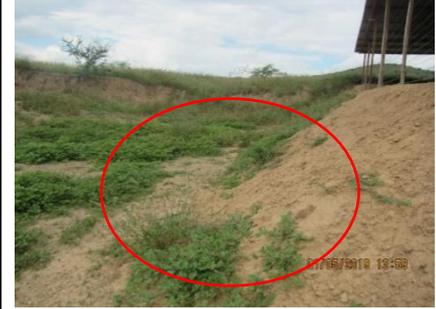
<p>Fotografía N° 13: Uno de los lados del Relleno N° 1 sin canal de recolección de aguas de escorrentía. Coordenadas WGS84, Zona 17 M: 9371487 N, 759875 E.</p>	<p>La fotografía muestra que uno de los lados del relleno sanitario no cuenta con un canal de recolección de aguas de escorrentía para drenar y evitar la acumulación del agua a de lluvia.</p>

<p>recolección de aguas de escorrentía para drenar y evitar la acumulación del agua de lluvia cumpla su función, toda vez que no han remitido documento técnico que lo acompañe; por lo que, corresponde desestimar lo alegado por el administrado</p>
<p>Fotografía N° 13: Uno de los lados del Relleno N° 1 sin canal de recolección de aguas de escorrentía. Coordenadas WGS84, Zona 17 M: 9371487 N, 759875 E.</p>	<p>Fotografía 5 fechada al 9 de junio de 2020, referida a la implementación de la canaleta al lado derecho del relleno sanitario</p>

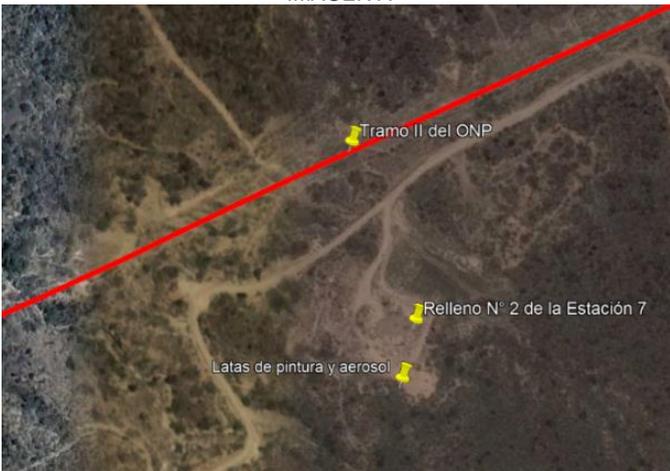
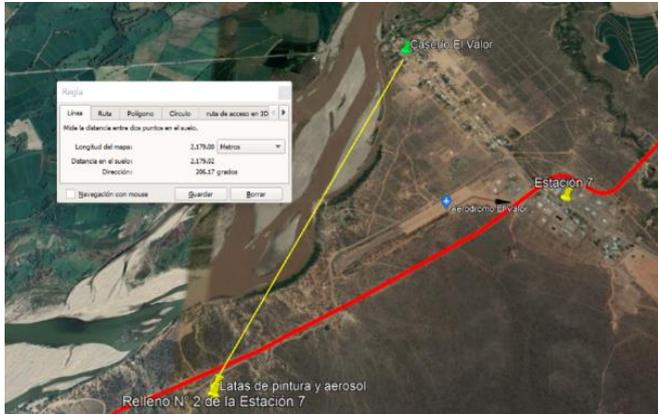
Cuadro N° 31: Asociación entre residuos y componentes del ONP – análisis DFAI

<p>Se observa que el componente más cercano a los residuos encontrados durante la supervisión regular 2019 está asociado al ONP, y se encuentra más próximo al Relleno N° 2 de la Estación 7.</p>
<p style="text-align: center;">IMAGEN B</p>

<p>El administrado señaló que los residuos podrían haber sido generados por terceros, al respecto, se verificó que cerca a la estación 7 se encuentra el Caserío El Valor, sin embargo, entre el citado caserío y el punto donde se detectaron los residuos hay aproximadamente 2176 m; por lo que, se evidencia la vinculación entre las labores del administrado en la zona y los residuos detectados.</p>

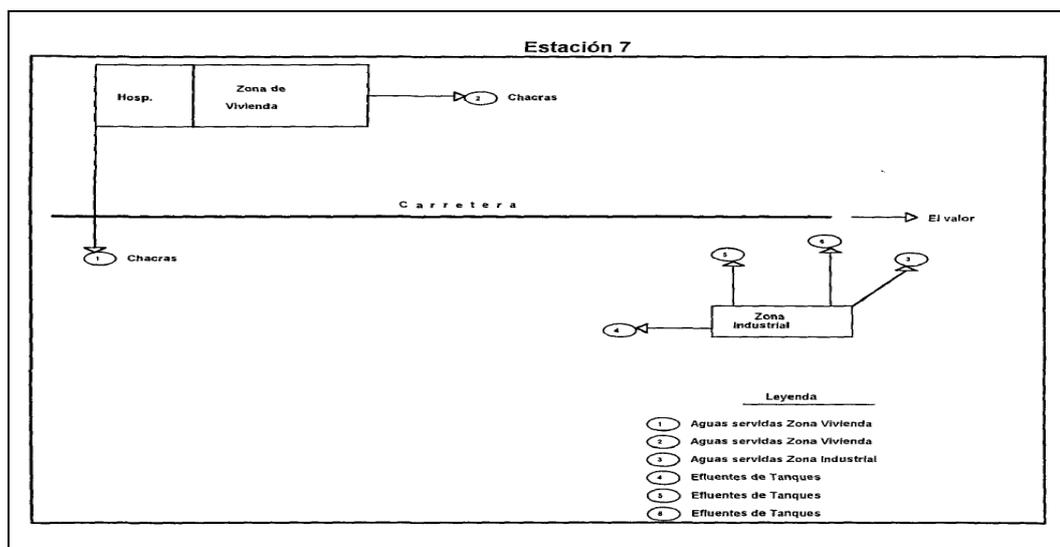
Cuadro N° 36: Diagrama de la Estación 7 del ONP

207. Sobre la base del diagrama que se muestra en el cuadro anterior, el administrado ha previsto el vertimiento de aguas servidas en la Zona Vivienda y en la Zona Industrial de la Estación 7. En ese sentido, de acuerdo a lo establecido en la página 58 del

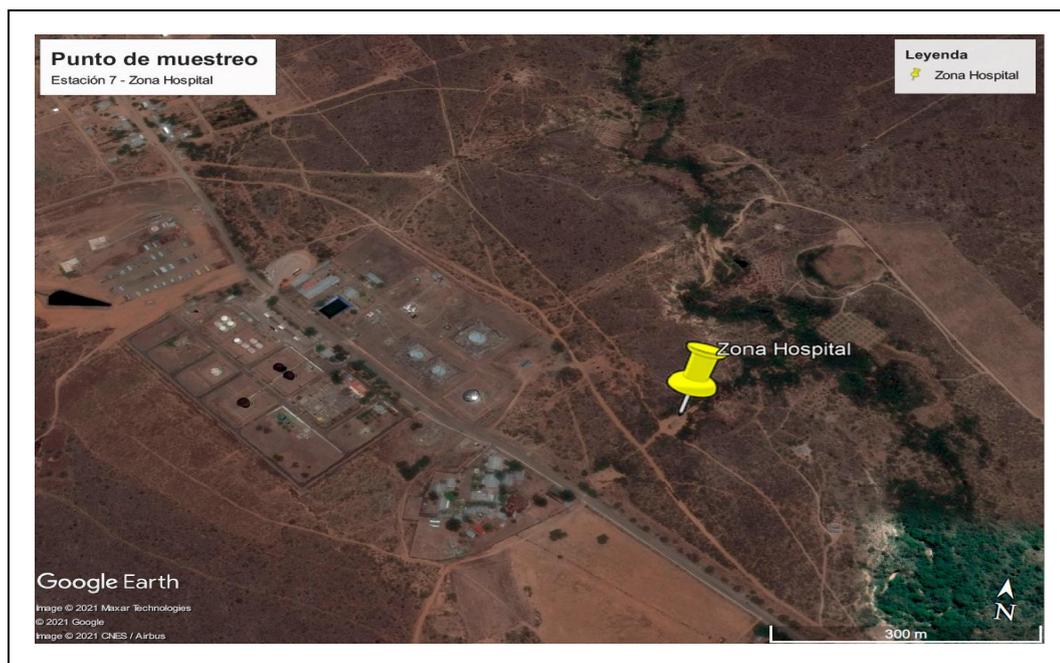
Cuadro N° 37: Ubicación del punto de muestreo

210. En efecto, de la georreferenciación antes vista y de los párrafos precedentes, queda acreditado que **el punto de muestreo de la Zona Hospital** se encuentra ubicado en las coordenadas UTM WGS 84 17M: 762185E, 9372413N, **corresponde al punto de monitoreo identificado como Zona Hospital, establecido en el instrumento de gestión ambiental del administrado.**
