RESOLUCIÓN DIRECTORAL N° 1439-2022-OEFA/DFAI

EXPEDIENTE N° : 1265-2021-OEFA/DFAI/PAS
ADMINISTRADO : UNNA ENERGÍA S.A.¹ (antes, Graña y Montero Petrolera S.A.)
UNIDAD FISCALIZABLE : LOTE I
UBICACIÓN : DISTRITO DE PARIÑAS, PROVINCIA DE TALARA, DEPARTAMENTO DE PIURA
SECTOR : HIDROCARBUROS LÍQUIDOS
MATERIA : MEDIDAS DE PREVENCIÓN SISTEMAS DE CONTENCIÓN, RECOLECCIÓN Y TRATAMIENTO DE FUGAS Y DERRAMES MANEJO Y ALMACENAMIENTO DE HIDROCARBURO DISPOSICIÓN FINAL DE AGUAS DE PRODUCCIÓN REQUERIMIENTO DE INFORMACIÓN RESPONSABILIDAD ADMINISTRATIVA REGISTRO DE ACTOS ADMINISTRATIVOS MULTA ARCHIVO

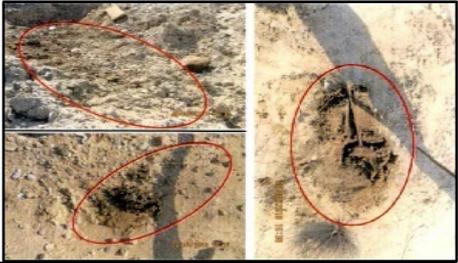
9	Suelos impregnados con HC y residuos peligrosos que se podrían haber generado como consecuencia del mantenimiento del pozo 3908. El área afectada se ubica a 20	475325 475337 475337	948988 5 948989 7 9489881	<p>Fotografía N° 10</p>

N°	Descripción	Coordenadas UTM (WGS 84)		Fotografías del Informe de Supervisión
		Este	Norte	
	metros de la Plataforma del pozo 3908 Swab.

9	Suelos impregnados con HC y residuos peligrosos que se podrían haber generado como consecuencia del mantenimiento del pozo 3908 . El área afectada se ubica en el ámbito de la Plataforma del pozo 3908 Swab,	- Inspecciones visuales periódicas, - Implementación de procedimientos, instructivos y/o protocolo post mantenimiento de los pozos, - Ejecución de procedimientos, instructivos y/o protocolo post mantenimiento de los pozos, entre otros.	Fotografía N° 10

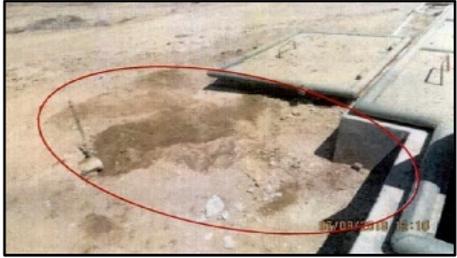
8	Suelo impregnado con HC, ubicado a aproximadamente 100 metros del pozo 3762. Muestra: 71, 6, SU-5. Área afectada se estima en (8mx20mx0.7m de profundidad), ocasionado por posible fuga de línea de flujo de 2" del pozo antes mencionado	- Inspecciones visuales periódicas, - Prueba de Hermeticidad (hidrostática) de la línea de flujo de 2", - Pintado con anticorrosivo de la Línea de flujo de 2", entre otros.	Fotografía N° 9

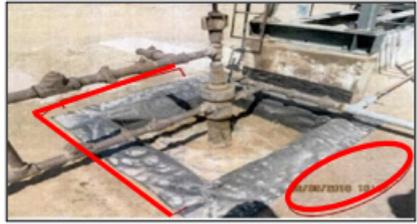
11	Suelo impregnado con HC alrededor de la cantina del Pozo 3974 PUG, como consecuencia de fugas y/o liqueos de las líneas de flujo que se conectan al pozo mencionado . Área afectada se estima en 4m ² .	- Inspecciones visuales periódicas, - Prueba de Hermeticidad (hidrostática) de la línea de flujo, - Pintado con anticorrosivo de la Línea de flujo, - Mantenimiento y/o cambio de piezas de la línea de flujo (válvulas, uniones y/o coples, etc.), entre otros.	Fotografía N° 12

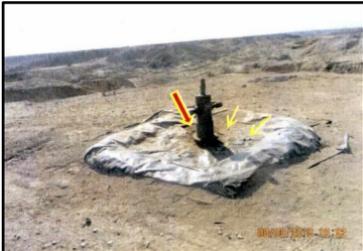
<p>Análisis DFAI: Del registro fotográfico se evidencia que el administrado realizó arreglo a la geomembrana observada, no obstante, el administrado no acreditó la recolección ni el tratamiento.</p>			
8	<p>Pozo 2141 SWAB. Presenta deterioro de geomembrana de la cantina.</p>

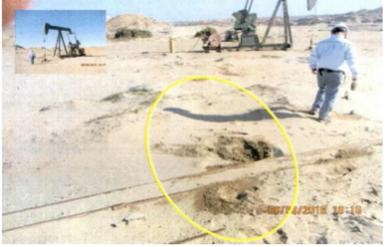
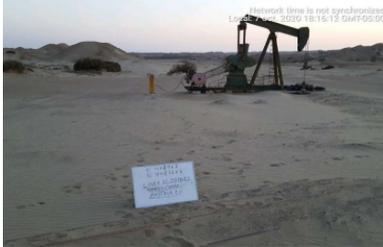
<p>Análisis SFEM: al comparar las coordenadas de los registros fotográficos se advierte que se trata de mismo punto (468822E, 9487655N). Al lado derecho se advierte que el administrado realizó la limpieza del área afectada.</p>		
<p>Línea de flujo de petróleo de 2 7/8" de diámetro presenta fuga de hidrocarburos por cople de la tubería, que ha impregnado un área ubicada a 20 metros al NE del Pozo 776. La línea es de totales del manifold de campo de la Batería 211.</p>

<p>Análisis SFEM: al comparar las coordenadas de los registros fotográficos se advierte que se trata de mismo punto (468967E, 9487777N). Al lado derecho se advierte que el administrado realizó la limpieza del área afectada, asimismo, realizó la reparación de la fuga de hidrocarburos en cople de tubería.</p>

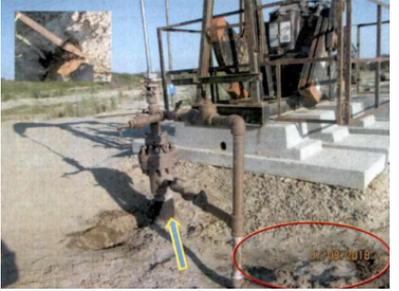
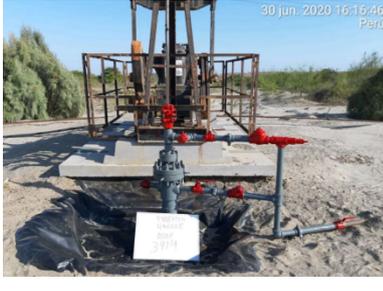
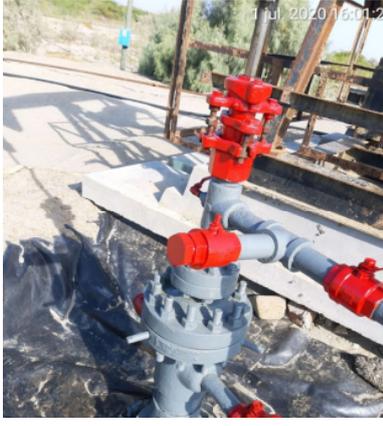
<p>Pozo 3914 de la Batería 212, el casing tiene un cople que está con fuga por la parte superior. Se detectó liqueo por la válvula instalada en la línea de flujo del pozo y en dos coples de la línea de flujo impregnando un área ubicada a un costado de la quebrada El Acholao cuyo cauce se encuentra con agua.</p>

<p>Análisis SFEM: al comparar las coordenadas de los registros fotográficos se advierte que se trata de mismo punto (471052E, 94878773N). Al lado derecho se advierte que el administrado realizó la limpieza del área afectada, reparación del cople de la parte superior, reparación en válvula instalada en línea de flujo con dos coples de la línea de flujo.</p>		
<p>Suelo impregnado con HC, ubicado a aproximadamente 20 metros al Sureste del pozo 5939. Posiblemente generado por fuga y/o derrame de hidrocarburos líquidos de la línea de flujo del pozo 5939. Muestra: 71, 6, SU-3</p>

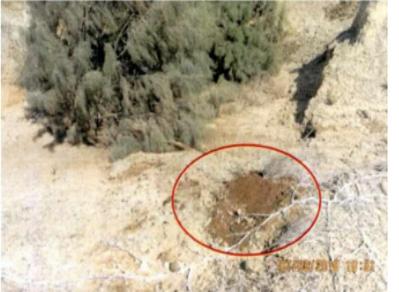
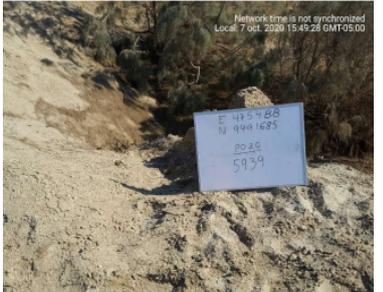
<p>Análisis SFEM: al comparar las coordenadas de los registros fotográficos se advierte que se trata de mismo punto (475488E, 9491685N). Al lado derecho se advierte que el administrado realizó la limpieza del área afectada.</p>		
<p>Suelo impregnado con HC, ubicado a aproximadamente 40 metros al Noreste del pozo 5939. Posiblemente generado por fuga y/o derrame de hidrocarburos líquidos de la línea de flujo del pozo 5939. Muestra: 71, 6, SU-4.</p>

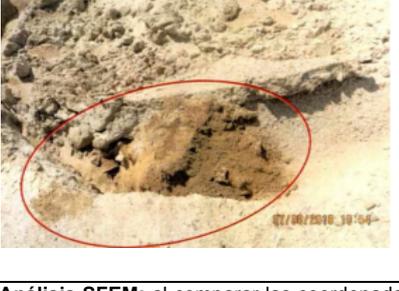
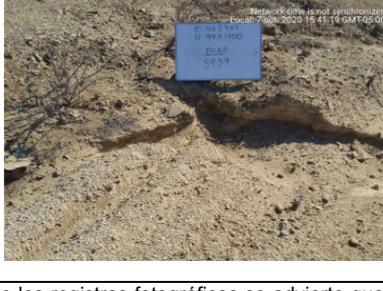
<p>Análisis SFEM: al comparar las coordenadas de los registros fotográficos se advierte que se trata de mismo punto (475467E, 9491700N). Al lado derecho se advierte que el administrado realizó la limpieza del área afectada.</p>
