RESOLUCIÓN DIRECTORAL N° 1290-2023-OEFA/DFAI

EXPEDIENTE N° : 1180-2022-OEFA/DFAI/PAS
ADMINISTRADO : SAPET DEVELOPMENT PERÚ INC. SUCURSAL PERÚ¹
UNIDAD FISCALIZABLE : LOTE VII/VI
UBICACIÓN : DISTRITOS DE LA BREA, PARIÑAS Y LOBITOS,
 PROVINCIA DE TALARA Y DEPARTAMENTO DE PIURA
SECTOR : HIDROCARBUROS
MATERIAS : RECURSO DE RECONSIDERACIÓN

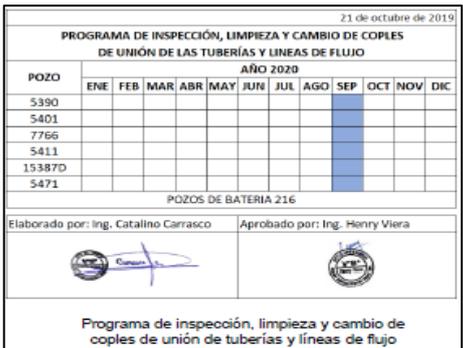
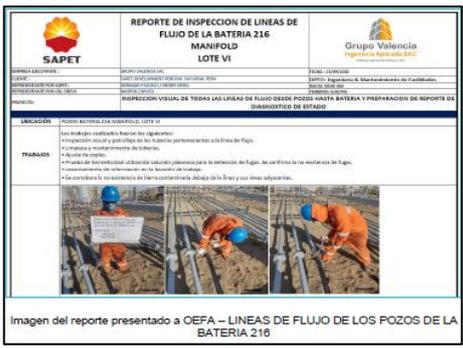
<p>Informe Fotográfico de la Inspección visual del Pozo a la batería 216– Anexo 5 de la Carta SL-HSSE-C–015-2023 con registro N° 2023-E01-1262564</p>

<p><i>Respecto a Implementar un programa de cambio de los nipples de unión de las tuberías (metálica – HDPE), indicamos que SAPET si cuenta con dicho programa, respecto a líneas de flujo de los pozos que llegan hacia el manifold de la Batería 216 del Yacimiento Jabonillal, que fue elaborado (para el programa de la sección mantenimiento de SAPET) el 21 de octubre del 2019 y ejecutado el 23 de septiembre de 2020. El reporte de ejecución del programa fue presentado anteriormente a OEFA como medida de prevención.</i></p>

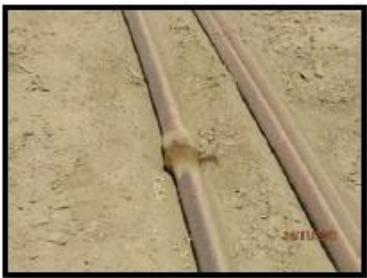
<p align="center">Coordenadas UTM, WGS 84, Zona 17M</p> <table border="1"> <tr> <th>Norte</th> <th>Este</th> <th>Altitud</th> </tr> <tr> <td>9485173</td> <td>489608</td> <td></td> </tr> </table>		Norte	Este	Altitud	9485173	489608

<p align="center">Coordenadas UTM, WGS 84, Zona 17M</p> <table border="1"> <tr> <th>Norte</th> <th>Este</th> <th>Altitud</th> </tr> <tr> <td>9485163</td> <td>489698</td> <td></td> </tr> </table>		Norte	Este	Altitud	9485163	489698		<p>De la revisión del registro fotográfico de las líneas de flujo que van hacia las baterías se verificó la presencia de polvo impregnado con hidrocarburos en las zonas de la unión de las tuberías.</p>
Norte	Este	Altitud						
9485163	489698							
<p align="center">Fotografías N° 10</p> <p>Pozo 12426 Presentó polvo impregnado sobre el nipple de la tubería con mancha de hidrocarburo en su entorno, cerca al manifold de la Batería 205.</p> <p>El polvo impregnado con hidrocarburos y alrededor del nipple de la tubería, se habría debido a un desgaste y/o desajuste de los mismos.</p>

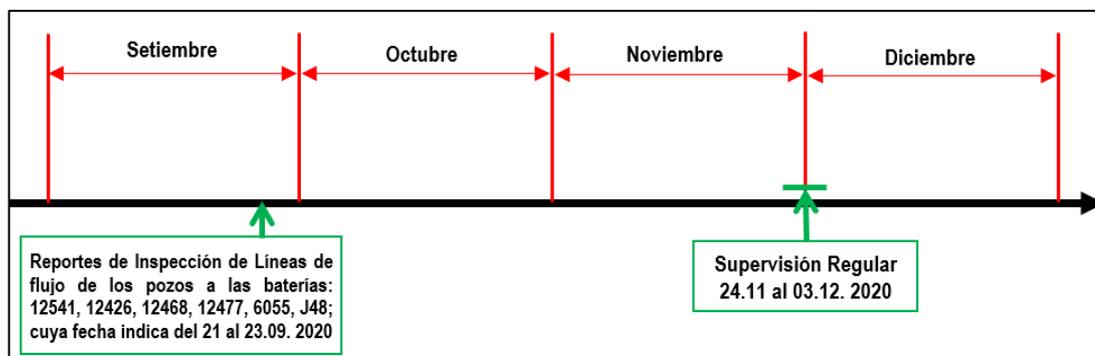
Cuadro N° 6: Línea de tiempo de las inspecciones de las líneas de flujo y la acción de supervisión de la DSEM

33. Es así que, el administrado debe ejecutar de manera regular el mantenimiento de las líneas de flujo a fin de minimizar riesgos de fugas¹⁷ dado que los reportes de inspección de líneas de flujo de los pozos, mencionados en su escrito de reconsideración, **registran como fecha de ejecución del 21 al 23 de setiembre de 2020, mientras que la acción de supervisión realizada por la DSEM fue del 24 de noviembre al 03 de diciembre de 2020**; es decir, luego de aproximadamente dos (2) meses. Supervisión donde se verificó polvo impregnando de hidrocarburos en las zonas de unión de las líneas de flujo, a continuación, se muestra la línea de tiempo de las fechas indicadas:

34. Por lo expuesto, se acredita que el administrado **no ejecutó los programas regulares de mantenimiento**, dado que durante la acción de supervisión se verificó polvo con impregnación de hidrocarburos en las zonas de unión de las líneas de flujo.
35. En ese sentido, el administrado **no ha logrado acreditar haber ejecutado regularmente el mantenimiento a las líneas de flujo que llegan al manifold de las Baterías 205, 504 y 505 del Lote VII/VI** a fin de minimizar los impactos negativos en el ambiente, generando daño potencial a la flora y fauna. Por lo tanto, **corresponde desestimar lo alegado por el administrado en su recurso de reconsideración.**
