Organismo de Evaluación y
Fiscalización Ambiental - OEFA

RESOLUCIÓN DIRECTORAL N° 03327-2023-OEFA/DFAI

EXPEDIENTE N° : 1238-2020-OEFA/DFAI/PAS
ADMINISTRADOS : COMPAÑÍA DE MINAS BUENAVENTURA S.A.A.¹
UNIDAD FISCALIZABLE : TAMBOMAYO
UBICACIÓN : DISTRITO DE TAPAY, PROVINCIA DE CAYLLOMA
Y DEPARTAMENTO DE AREQUIPA
SECTOR : MINERÍA
MATERIAS : RESPONSABILIDAD ADMINISTRATIVA
RECONOCIMIENTO DE RESPONSABILIDAD
ARCHIVO
MULTA

II.1 **Hecho imputado N° 1: El administrado no adoptó las medidas de prevención a fin de impedir el desacople de la tubería de 4” de la línea de conducción de relaves, desde el espesador con código 610-HT-001 hacia la planta de filtrado de relaves, lo que originó el derrame de relaves en dirección a la quebrada Ucriamayo**

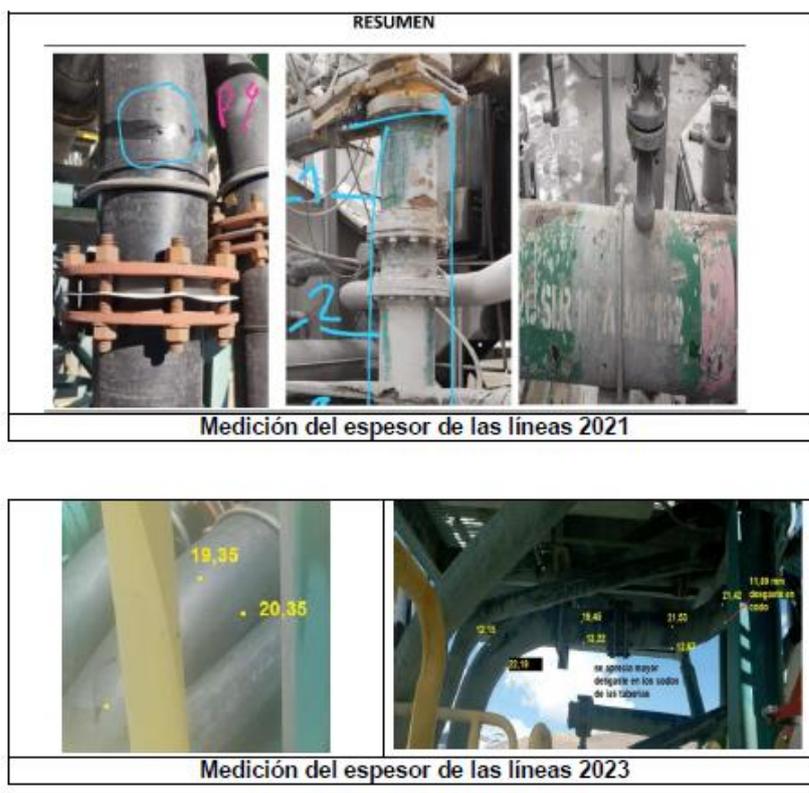
Para eliminar fugas en las tuberías de HDPE, el mejor método determinar el desgaste o la reducción del espesor de las tuberías mediante la medición de espesores. Programamos anualmente el servicio de medición de espesores con la empresa SKF del Perú.

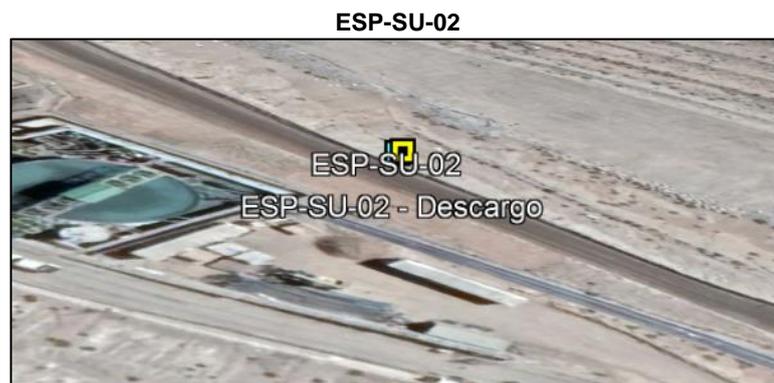
99. Asimismo, de la comparación de las coordenadas de ubicación del punto especial ESP-SU-02 que figura en el Anexo 8 del escrito de descargos y del punto tomado durante la Supervisión Especial 2020, se observa que se encuentran en la misma zona, conforme se muestra a continuación:
