Organismo de Evaluación y  
Fiscalización Ambiental - OEFA

## RESOLUCIÓN DIRECTORAL N° 02878-2023-OEFA/DFAI

**EXPEDIENTE** : 2571-2023-OEFA/DFAI/PAS  
**ADMINISTRADO** : SAPET DEVELOPMENT PERÚ INC. SUCURSAL PERÚ<sup>1</sup>  
**UNIDAD FISCALIZABLE** : LOTE VI/VII  
**UBICACIÓN** : DISTRITO DE LA BREA, PARIÑAS Y LOBITOS,  
PROVINCIA DE TALARA, DEPARTAMENTO DE PIURA  
**SECTOR** : HIDROCARBUROS  
**MATERIA** : MEDIDAS DE PREVENCIÓN  
RESPONSABILIDAD ADMINISTRATIVA  
MULTA  
REGISTRO DE ACTOS ADMINISTRATIVOS

### II.1. Único hecho imputado: El administrado no adoptó medidas de prevención a fin de evitar impactos ambientales negativos, producto de la fuga de petróleo proveniente de la línea de flujo del Pozo 4627 hacia la batería 503 del Lote VII/VI, ocurrido el 08 de noviembre del 2019, generando daño potencial a la flora y fauna

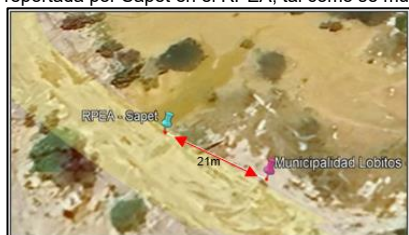
A través del Google Earth se identificó una diferencia aproximada de 21 metros entre los puntos de las fotografías presentadas por la Municipalidad Distrital de Lobitos y la fotografía de la supervisión del OEFA, la misma que coincide en sus coordenadas con la reportada por Sapet en el RPEA, tal como se muestra a continuación:

Pese a la distancia entre ambos puntos, no hay duda de que corresponden a la misma zona de emergencia ambiental.

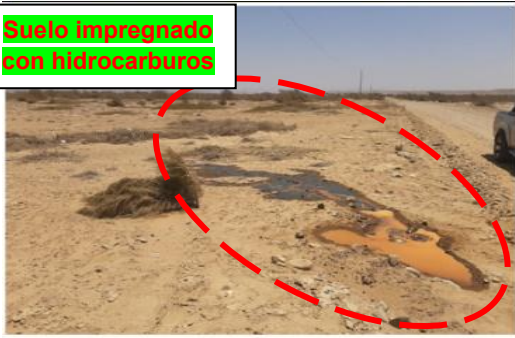
**Cuadro N° 3: Impacto ambiental negativo ocasionado por la emergencia ambiental**

21. En ese sentido, al no haber adoptado medidas de prevención para evitar los impactos ambientales negativos en el componente suelo, producto del derrame de fluido de producción en la línea de flujo del Pozo 4627 hacia la batería 503 del Lote VII/VI ocurrido el 8 de noviembre del 2019, ocasionó: i) el derrame de 0.25 barriles de fluido de producción, que presenta petróleo crudo; y, ii) el impacto negativo al suelo con un área afectada de 6m<sup>2</sup>, aproximadamente, generando daño potencial a la flora y fauna que en él habitan, de acuerdo a los siguientes documentos:

| Documento | Cita del documento | Análisis | | | | | | | | | |
|---|---|---|---|--|---|---|---|---|---|---|---|
| Reporte Preliminar de Emergencias Ambientales, remitido mediante correo electrónico reportesemergencia@oeffa.gob.pe | <p><b>Reporte Preliminar de Emergencias Ambientales</b></p> <div><div>Suelo impregnado con hidrocarburos</div></div> <table><tr><td colspan="3">Coordenadas UTM – WGS 84. Zona 17 M</td></tr><tr><td>Norte</td><td>Este</td><td>Altitud</td></tr><tr><td>9502115</td><td>469639</td><td>13</td></tr></table> | Coordenadas UTM – WGS 84. Zona 17 M | | | Norte | Este | Altitud | 9502115 | 469639 | 13 | Se evidencia que un área de 6 m <sup>2</sup> de suelo fue impactado por 0.25 barriles de petróleo crudo, originado por la emergencia ambiental del 8 de noviembre del 2019, en el área de la línea de flujo del Pozo 4627 hacia la batería 503 del Lote VII/VI. |

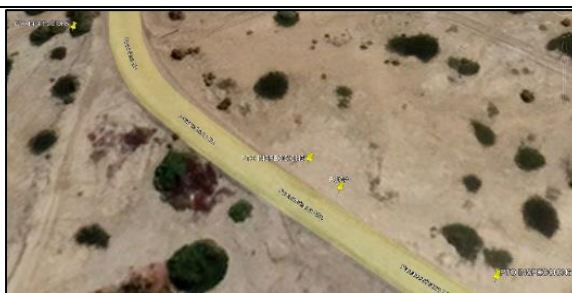
(...) se reemplazaron las tuberías en mención, por tuberías de condición nueva, por lo que al 08 de noviembre 2019, a 6 meses de su instalación, resulta técnicamente imposible que estas tuberías presenten daños. Por lo tanto, no existe la posibilidad de que las tuberías en mención se encontrasen con efectos de corrosión (...)  
(Negrita agregada)

Por ello, el administrado señala que las tuberías no fallaron por el efecto de la corrosión.

Asimismo, a más de un año y ocho meses de realizada la referida inspección, se puede visualizar con claridad una gran diferencia entre el buen estado de la tubería del punto P3 (la imagen más cercana ya que se ubica a 11m de distancia del punto de fuga), que se muestran en las imágenes del Anexo 1, en comparación con las imágenes que muestran el mal estado de la tubería en la zona donde ocurrió la fuga de petróleo, que forma parte de los anexos del informe de la Municipalidad Distrital de Lobitos, como se muestra a continuación:

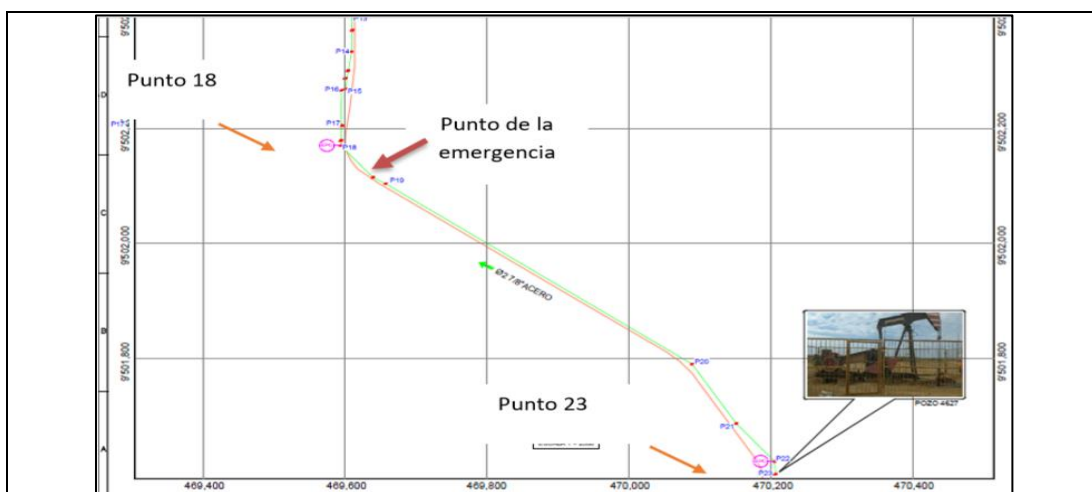
**Cuadro N° 7: Mapa de las coordenadas del tramo 18 al 23 en el que se realizó la inspección y reparación de las líneas de flujo**

66. En el escrito de descargos 1, el administrado señaló que el Informe de trabajo de las empresas Creus y Grupo Valencia denominado “Reemplazo de 06 tubos de acero de 2” en la línea de flujo del Pozo 4627 – Tramo 18”, muestra mediante un mapa las coordenadas del tramo 18 al 23 en el que se realizó la inspección y reparación de las líneas de flujo, dentro del cual se encuentra incluido el punto donde ocurrió la emergencia ambiental. Por lo que, concluye que si adoptó medidas de prevención antes de la ocurrencia del evento. A continuación, se visualiza el mapa que refiere el administrado:

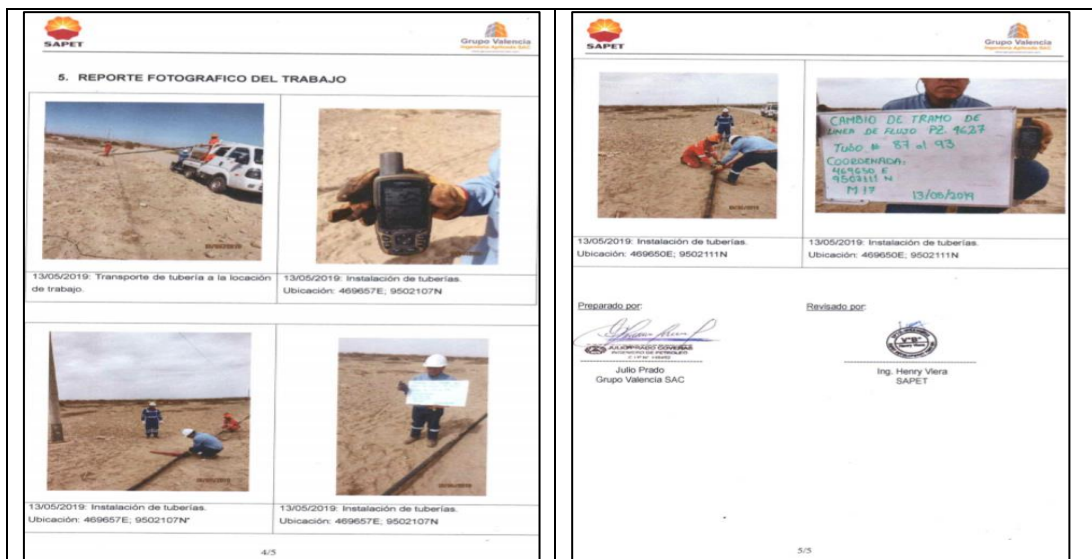
**Cuadro N° 8: Informe de reemplazo de 06 tubos de acero de 2” en la línea de flujo del Pozo 4627 – A partir del tramo 18**

67. Sobre el particular, de la revisión del Informe de trabajo de las empresas Creus y Grupo Valencia denominado “Reemplazo de 06 tubos de acero de 2” en la línea de flujo del Pozo 4627 – Tramo 18”, se verificó que el objetivo del trabajo fue realizar el remplazo de **6 tubos de acero**, a partir del tramo 18, para lo cual se requirió del suministro de **60 metros** de tubería SMLS de 2 7/8”. De esta forma, en el referido informe se recabó un registro fotográfico de los trabajos de instalación de tubería y el citado mapa (que corresponde a una vista panorámica de la reparación con ubicación Google Earth), conforme se muestra a continuación:

| <p><b>1. OBJETIVO</b></p> <p>Realizar el reemplazo de 06 tubos de acero de 2 7/8” en la línea de flujo del pozo 4627 (BATERIA 503-LOTE VI), desde el tramo 18 hasta el 23 como parte de mantenimiento preventivo de las líneas de producción del pozo 4627.</p> <p>Garantizar la operación del pozo y el traslado de la producción sin fugas o posibles impactos al suelo.</p> <p><b>2. ALCANCE</b></p> <p>El alcance del servicio comprende los siguientes trabajos:</p> <ul style="list-style-type: none"> <li>- Suministro de 60 m de tubería SMLS de 2 7/8”.</li> <li>- Transporte de la tubería a la ubicación de trabajo.</li> <li>- Drenaje y soplado de fluidos, hacia la Bateria 503; a través de flushing.</li> <li>- Corte de tuberías a cambiar.</li> <li>- Retiro y transporte de tubería reemplazadas al almacén (Patio de Bateria 893).</li> <li>- Tendido y alineación de 06 tubos.</li> <li>- Conexión de tuberías (embonado) para unir las nuevas tuberías con las antiguas (06 tubos a partir del tramo 18).</li> <li>- Prueba neumática de presión para confirmar el buen estado de la instalación, sin presencia de fugas.</li> </ul> <p><b>3. DATOS DEL SERVICIO</b></p> <p>Fecha del trabajo: 13/05/2019<br/>Fecha de elaboración de plano de ubicación, inspección y reparación: 13/05/2019<br/>Empresa a cargo del trabajo: Grupo Valencia SAC<br/>Fecha de entrega de informe: 13/05/2019<br/>Lugar: Pozo 4627, zona Halcas, Ex Lote VI.<br/>Cuerpo de trabajo: tubería, línea de flujo.<br/>Ubicación: tramo 18 al 23 de la línea de flujo</p> <p><b>4. TRABAJO REALIZADO</b></p> <p>Este trabajo fue realizado en base al programa de mantenimiento preventivo anual, el cual, a su vez se amparó en la inspección de líneas de flujo realizada el 2018 por la empresa CREUS (orden de servicio 060004788).</p> | <p>De acuerdo al plano CREUS-398-PL-4627-443 el reemplazo de tuberías fue realizado en el tramo 18-23, según el siguiente detalle:</p> <p>Vista panorámica de reparación, ubicación Google Earth.</p> <p>La reparación fue realizada entre el tramo 18 al 23 de acuerdo al plano CREUS-398-PL-4627-443.</p> |

68. En relación con ello, contrario a lo alegado por el administrado —sobre que realizó el cambio oportuno de las tuberías entre el tramo 18 al 23 en el que está incluido el punto donde ocurrió la emergencia ambiental— cabe indicar que, el referido medio probatorio no acredita que se hubiera realizado algún reemplazo en el punto de la línea donde ocurrió la fuga de petróleo el 8 de noviembre de 2019, toda vez que el registro fotográfico y el mapa del referido informe evidencian que los puntos donde se realizaron reemplazos no corresponden al punto de la emergencia, de acuerdo al siguiente detalle:

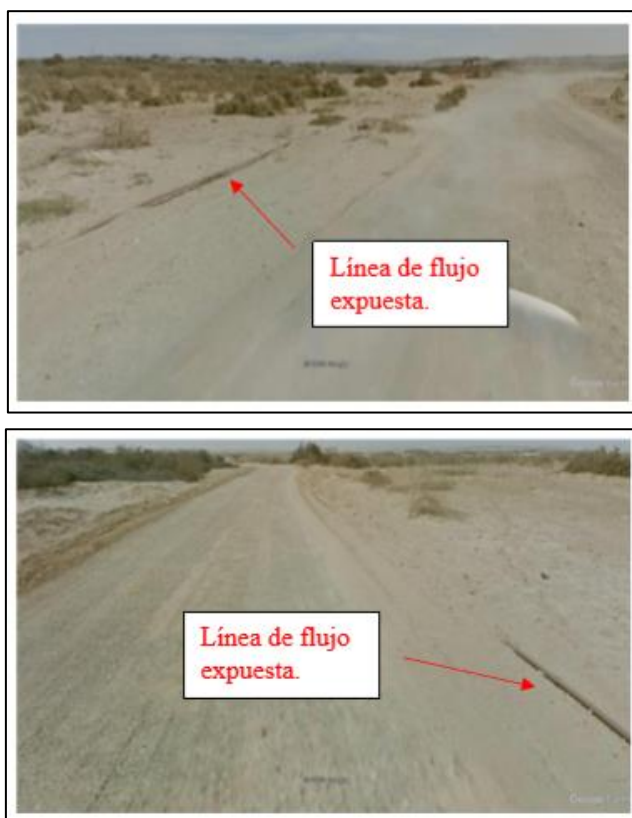
111. Por otro lado, el administrado indica en su descargo que la DFAI sostiene que SAPET pretende desacreditar la aplicación de las ondas guiadas, lo cual no ha ocurrido, por el contrario, ha precisado es SAPET no realiza dicha medida porque las tuberías no se encuentran enterradas; puesto que, si bien el tramo en el que ocurrió se ve cubierto por tierra, esto es como consecuencia de la composición del suelo con arenas trasladadas por el viento y por los automóviles que se dirigen a la ciudad de Lobitos, conforme se aprecia a continuación:

112. Por tanto, lo señalado por la DFAI no es justificación para sostener que toda la línea de flujo del pozo 4627 hacia la Batería 503 se encuentra cubierta y corresponde de manera antojadiza realizar la técnica de las ondas guiadas.
113. Agrega que, respecto al revestimiento en el tramo afectado, es preciso indicar que las líneas de flujo de SAPET no se encuentran enterradas, por lo que no se realiza el revestimiento de estas; sin embargo, la DFAI sostiene este argumento para mantener la imputación señalada, lo cual no resulta técnicamente posible.

114. Al respecto, es importante precisar que la Autoridad Instructora no ha señalado que toda la línea de flujo del Pozo 4627 hacia la batería 503 del Lote VII/VI se encuentre enterrada, lo que se ha indicado es que en el tramo donde ocurrió la fuga de petróleo el 8 de noviembre del 2019 se encontraba enterrada la tubería, conforme se ha analizado anteriormente:
