RESOLUCIÓN DIRECTORAL N° 2190-2023-OEFA/DFAI

EXPEDIENTE N° : 1286-2020-OEFA/DFAI/PAS
ADMINISTRADO : COMPAÑÍA MINERA SAN VALENTÍN S.A.¹
UNIDAD FISCALIZABLE : HERALDOS NEGROS
UBICACIÓN : DISTRITO DE ACOBAMBILLA Y CHONGOS ALTO,
PROVINCIA DEHUANCAVELICA Y HUANCAYO,
DEPARTAMENTO DE HUANCAVELICA Y JUNÍN
SECTOR : MINERÍA
MATERIA : RESPONSABILIDAD ADMINISTRATIVA
MULTA

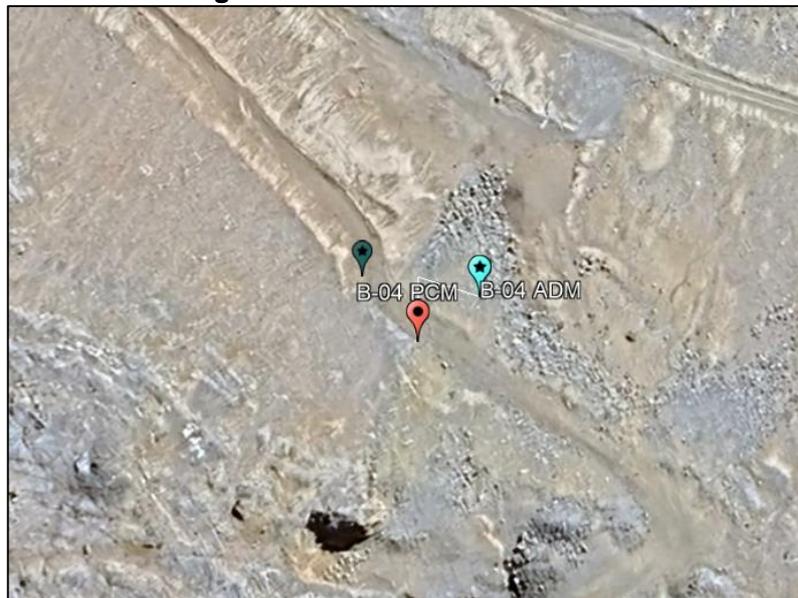
Imagen: Ubicación de la bocamina 4

50. Sobre el particular, se procederá a revisar las fotografías presentadas para cada una de las bocaminas.
51. **Respecto a la bocamina N° 4** el administrado presentó cuatro (04) fotografías que se encuentran fechadas y tienen consignado coordenadas de su ubicación. De la georreferenciación de las coordenadas se observa que las fotografías corresponden a la ubicación de la bocamina 4. Como se muestra a continuación:

52. Las primeras tres fotografías tienen fecha 07/09/2023, en ellas se observa que el administrado implementó en la bocamina N° 4 el tapón tipo II consistente en un muro de mampostería de piedra y mortero. Tal como se muestra a continuación:

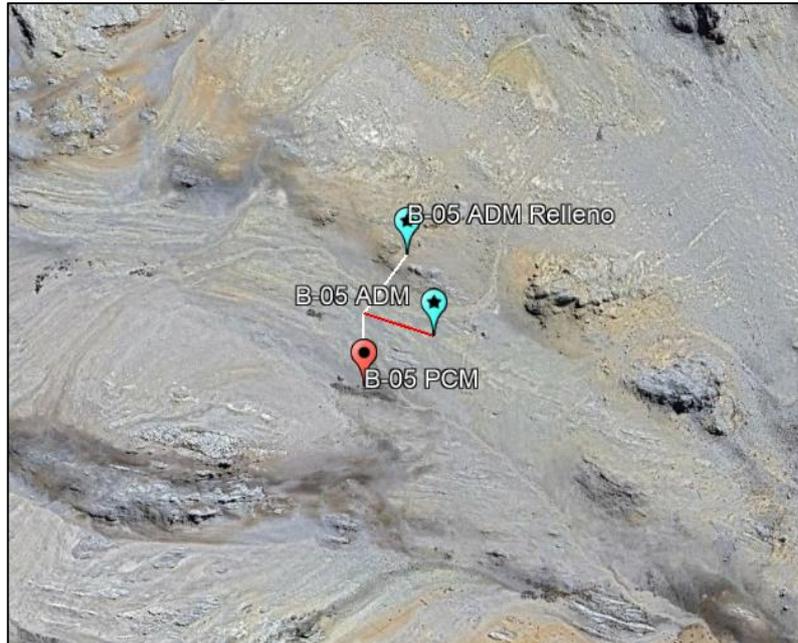
Imagen: Ubicación de la bocamina 5

56. Las primeras tres fotografías tienen fecha 07/09/2023, en ellas se observa que el administrado implementó en la bocamina N° 5 el tapón tipo II consistente en un muro de mampostería de piedra y mortero. Tal como se muestra a continuación:

- 58. De los párrafos precedentes se evidencia que el administrado implementó las actividades de cierre progresivo de estabilidad física referido a la implementación de un tapón tipo II (muro de mampostería de piedra con mortero, relleno de material local y/o desmorte) en la bocamina N° 5.
- 59. **Respecto a la bocamina N° 6** el administrado presentó cuatro (04) fotografías que se encuentran fechadas y tienen consignado coordenadas de su ubicación. De la georreferenciación de las coordenadas se observa que las fotografías corresponden a la ubicación de la bocamina 6. Como se muestra a continuación:

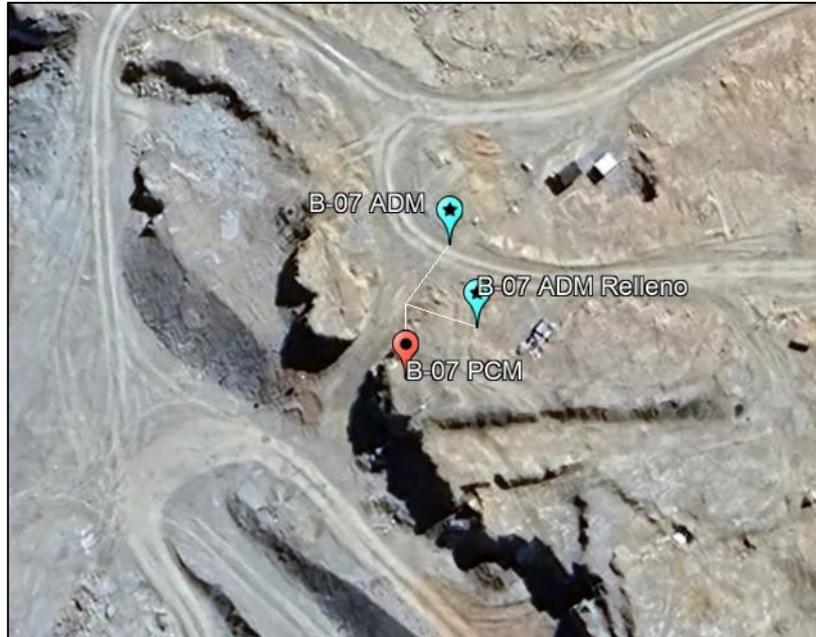
Imagen: Ubicación de la bocamina 7

63. **Sobre la bocamina N° 7** el administrado presentó cuatro (04) fotografías que se encuentran fechadas y tienen consignado coordenadas de su ubicación. De la georreferenciación de las coordenadas se observa que las fotografías corresponden a la ubicación de la bocamina 7. Como se muestra a continuación:

64. Las primeras tres fotografías tienen fecha 07/09/2023, en ellas se observa que el administrado implementó en la bocamina N° 7 el tapón tipo II consistente en un muro de mampostería de piedra y mortero. Tal como se muestra a continuación:

66. De los párrafos precedentes se evidencia que el administrado implementó las actividades de cierre progresivo de estabilidad física referido a la implementación de un tapón tipo II (muro de mampostería de piedra con mortero, relleno de material local y/o desmonte) en la bocamina N° 7.
67. **Sobre la bocamina N° 8** el administrado presentó cuatro (04) fotografías que se encuentran fechadas y tienen consignado coordenadas de su ubicación. De la georreferenciación de las coordenadas se observa que las fotografías corresponden a la ubicación de la bocamina 8. Como se muestra a continuación:

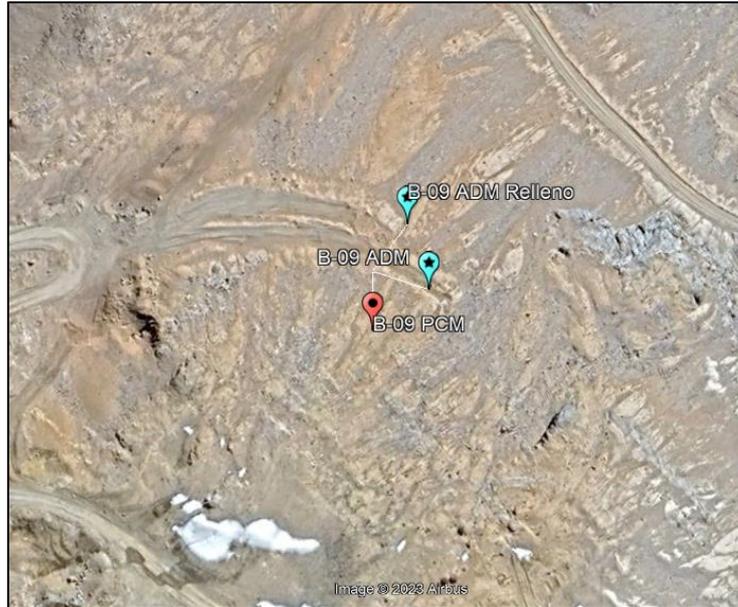
Imagen: Ubicación de la bocamina 9

- 71. **Sobre la bocamina N° 9** el administrado presentó cuatro (04) fotografías que se encuentran fechadas y tienen consignado coordenadas de su ubicación. De la georreferenciación de las coordenadas se observa que las fotografías corresponden a la ubicación de la bocamina 9. Como se muestra a continuación:

- 72. Las primeras tres fotografías tienen fecha 07/09/2023, en ellas se observa que el administrado implementó en la bocamina N° 9 el tapón tipo II consistente en un muro de mampostería de piedra y mortero. Tal como se muestra a continuación:

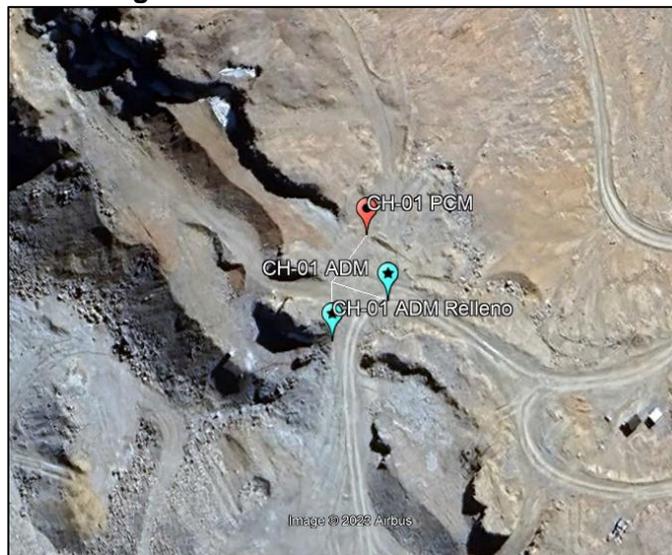
Imagen: Ubicación de la chimenea N° 1

119. Sobre el particular, se procederá a revisar las fotografías presentadas por el administrado respecto de cada una de las chimeneas:
120. **Sobre la chimenea N° 1** el administrado presentó cuatro (04) fotografías que se encuentran fechadas y tienen consignado coordenadas de su ubicación. De la georreferenciación de las coordenadas se observa que las fotografías corresponden a la ubicación de la chimenea N° 1. Como se muestra a continuación:

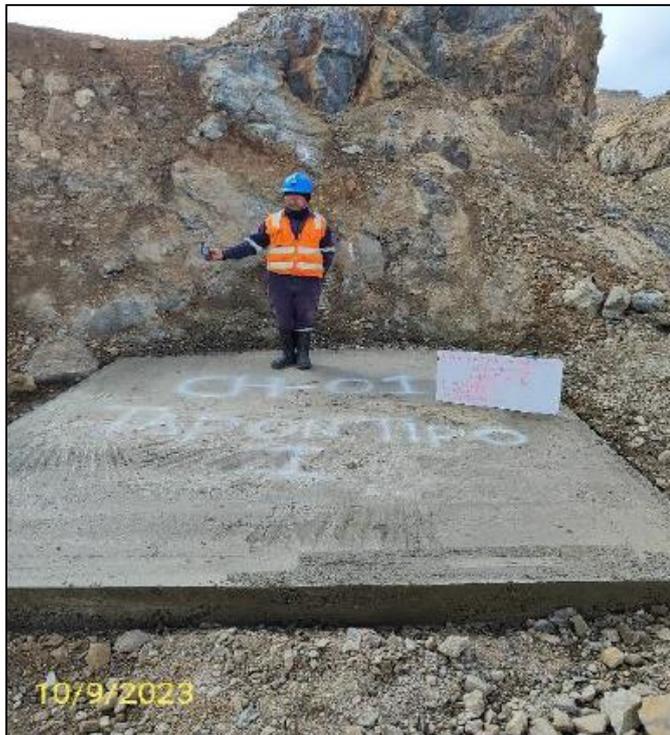
121. Las primeras tres fotografías tienen fecha 10/09/2023, en ellas se observa que el administrado implementó en la chimenea N° 1 el tapón tipo I consistente en una vigueta prefabricada de concreto armado. Tal como se muestra a continuación:

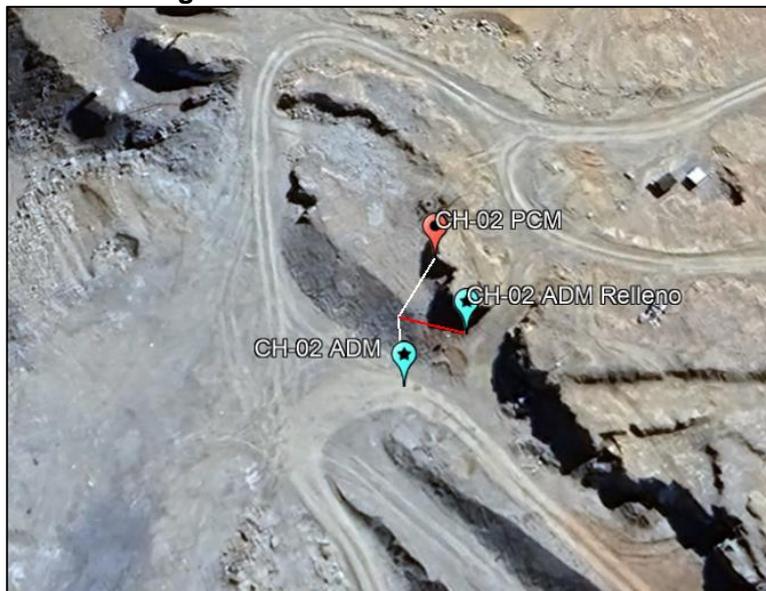
Imagen: Ubicación de la chimenea N° 2

124. **Respecto a la chimenea N° 2** el administrado presentó cuatro (04) fotografías que se encuentran fechadas y tienen consignado coordenadas de su ubicación. De la georreferenciación de las coordenadas se observa que las fotografías corresponden a la ubicación de la chimenea 2. Como se muestra a continuación:

125. Las primeras tres fotografías tienen fecha 10/09/2023, en ellas se observa que el administrado implementó en la chimenea N° 2 el tapón tipo I consistente en una vigueta prefabricada de concreto armado. Tal como se muestra a continuación:

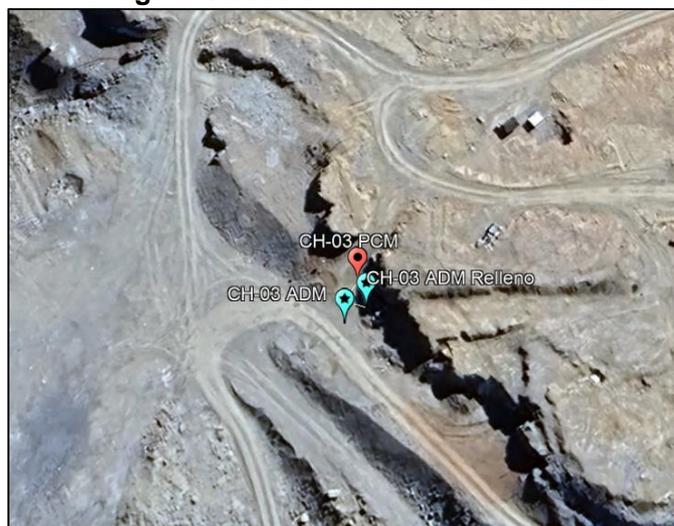
Imagen: Ubicación de la chimenea N° 3

127. De los párrafos precedentes se evidencia que el administrado implementó las actividades de cierre progresivo de estabilidad física referido a la implementación de un tapón tipo I vigueta prefabricada de concreto armado y relleno con material local y/o desmonte en la chimenea N° 2.
128. **Respecto a la chimenea N° 3** el administrado presentó cuatro (04) fotografías que se encuentran fechadas y tienen consignado coordenadas de su ubicación. De la georreferenciación de las coordenadas se observa que las fotografías corresponden a la ubicación de la chimenea N° 3. Como se muestra a continuación:
