RESOLUCIÓN DIRECTORAL N° 00045-2024-OEFA/DFAI

EXPEDIENTE N° : 2947-2023-OEFA/DFAI/PAS
ADMINISTRADO : MINERA LAS BAMBAS S.A.¹
UNIDAD FISCALIZABLE : LAS BAMBAS
UBICACIÓN : DISTRITOS DE TAMBOBAMBA, CHALHUAHUACHO
Y COYLLURQUI/PROGRESO, PROVINCIA DE
COTABAMBAS/GRAU Y DEPARTAMENTO DE
APURÍMAC
SECTOR : MINERÍA
MATERIA : ARCHIVO

III.1. **Único hecho imputado:** El administrado incumplió lo establecido en su Plan de Contingencias después de haberse realizado la volcadura de derrame de concentrado de cobre a la altura del 1,3 km del poblado Huinquiri en el tramo de la vía Las Bambas – Pillones, toda vez que no realizó la remediación del área impactada.

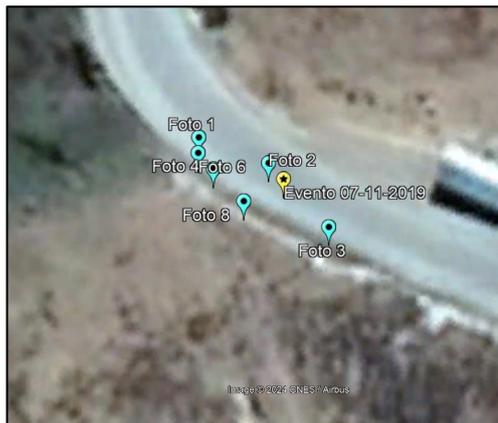
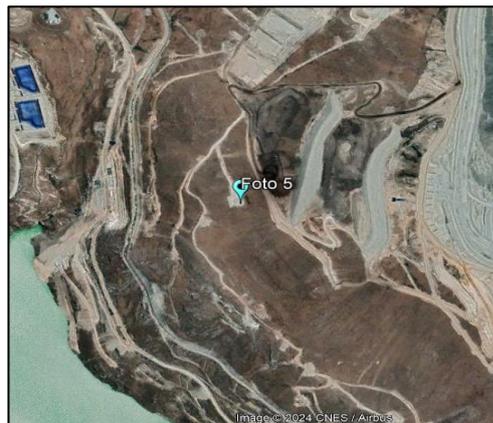
24. De la georreferenciación de las fotografías antes mencionada se evidencia que corresponden al área donde ocurrió el evento del 07 de noviembre de 2019, tal como se muestra a continuación:

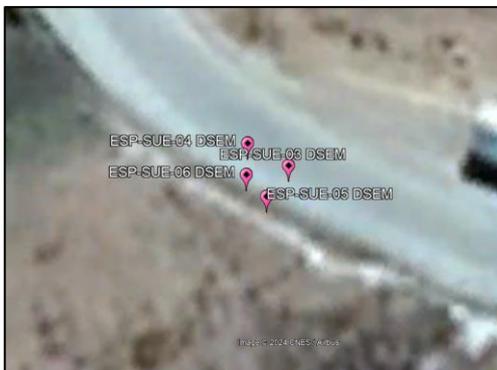
Puntos de muestreo DSEM

25. Posteriormente, culminados los trabajos de remediación el administrado realizó un muestreo de suelos (ESP-SUE-03, ESP-SUE-04, ESP-SUE-05 y ESP-SUE-06) para evaluar la concentración de cobre en la zona remediada. Cabe resaltar que las muestras fueron tomadas en la misma ubicación de puntos de muestreo realizado por la DSEM, con el siguiente detalle:

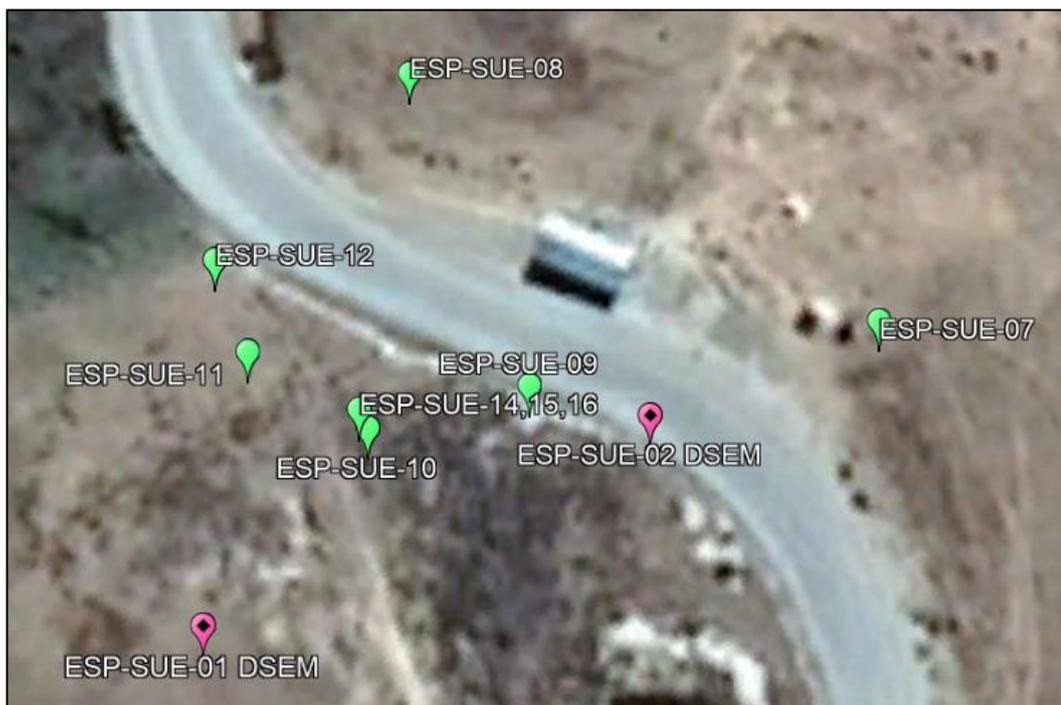
27. Importante es resaltar que los puntos “muestra blanco adicional” se ubican alrededor del área afectada por el evento del 07 de noviembre de 2019, tal como se muestra a continuación:
