Organismo de Evaluación y
Fiscalización Ambiental - OEFA

RESOLUCIÓN DIRECTORAL Nº 00115-2024-OEFA/DFAI

EXPEDIENTE Nº : 0432-2023-OEFA/DFAI/PAS
ADMINISTRADOS : MINSUR S.A.¹
UNIDAD FISCALIZABLE : NUEVA ACUMULACIÓN QUENAMARI - SAN
RAFAEL
UBICACIÓN : DISTRITO DE ANTAUTA, PROVINCIA DE MELGAR
Y DEPARTAMENTO DE PUNO
SECTOR : MINERÍA
MATERIAS : RESPONSABILIDAD ADMINISTRATIVA
RECONOCIMIENTO DE RESPONSABILIDAD
MULTA

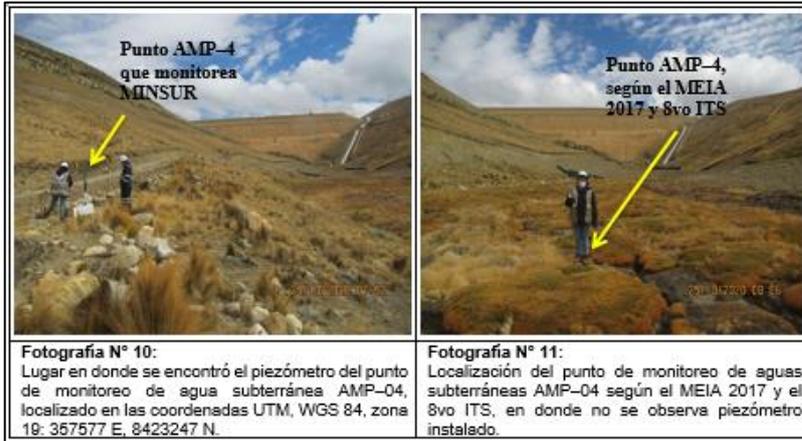
Imagen N° 4
 Hoja de Registro de Datos de Campo del punto de monitoreo AMP-04.

26. Al respecto, la ubicación de la estación de monitoreo (piezómetro) AMP-4 verificada durante la Supervisión Regular 2020 consta en la Hoja de Registro de Datos de Campo (Imagen 4), en el Anexo 6.1 “Fichas Técnicas de Estaciones de Monitoreo” del MEIA 2017 (Imagen 5) y en las fotografías N° 10 a 16 del Informe de Supervisión.

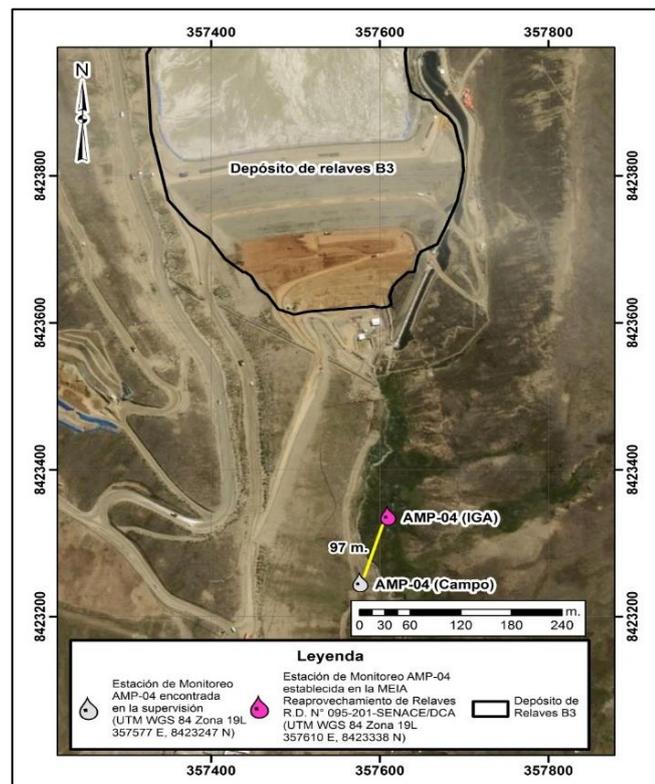
16. En tal sentido, con arreglo a lo señalado en los numerales 54 a 58 del Informe de Supervisión, la DSEM procedió a localizar la ubicación de la estación de monitoreo (piezómetro) AMP-4 establecida en la MEIA 2017 (Tabla 6.6, numeral 6.2.2.4, capítulo 6) y en el Octavo ITS 2019, así como la ubicación del referido punto verificada durante la Supervisión Regular 2020, conforme se muestra a continuación:

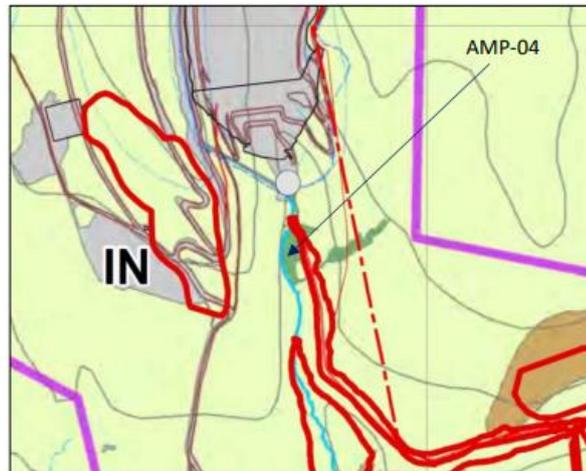
Figura N° 1: Zona a ubicarse la estación AMP-04 según la Figura 3.48

8. Asimismo, la estación AMP-04 (E:357610, N:8423338) se ubicaría sobre bofedal, según la Figura 3.48 Formaciones vegetales, (capítulo 3 Línea base ambiental biológica, página 3-425 de la MEIA San Rafael), conforme se muestra a continuación.

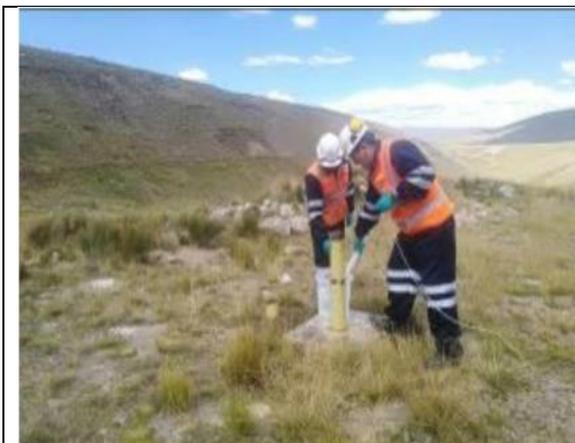
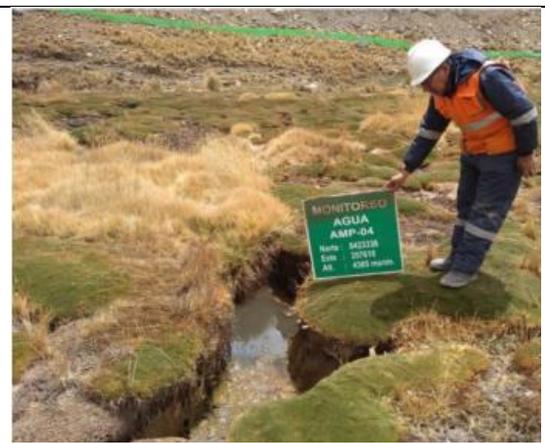
41. Asimismo, si bien el administrado sostiene que por un error involuntario colocó coordenadas equivocadas en el plan de manejo ambiental de la MEIA 2017, cabe indicar que dicha afirmación pierde fuerza a partir de la revisión de los reportes de monitoreo ambiental en los cuales se precisa la estación de monitoreo AMP-4, tanto en la ubicación real en campo como en la ubicación aprobada con arreglo al Plan de Manejo Ambiental señalado, es decir en las coordenadas E:3576610, N:8423338, conforme se muestra a continuación:

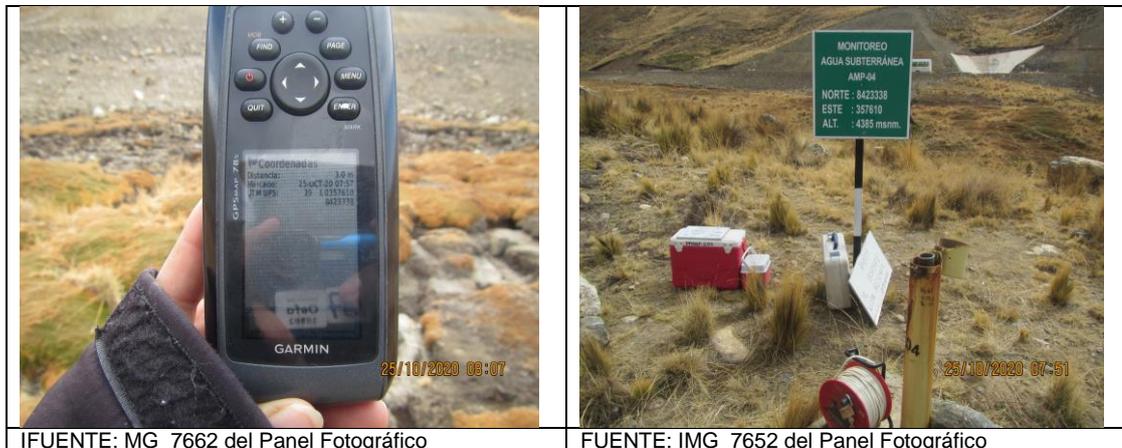
42. A mayor abundamiento, durante la Supervisión Regular 2020 se obtuvo información que permite corroborar la validez de las coordenadas de ubicación contempladas en el Plan de Manejo Ambiental, por cuando, a pesar de una falta de coincidencia con la ubicación real, el administrado rotuló el piezómetro considerando los datos aprobados expresamente en la MEIA 2017, conforme se muestra a continuación:

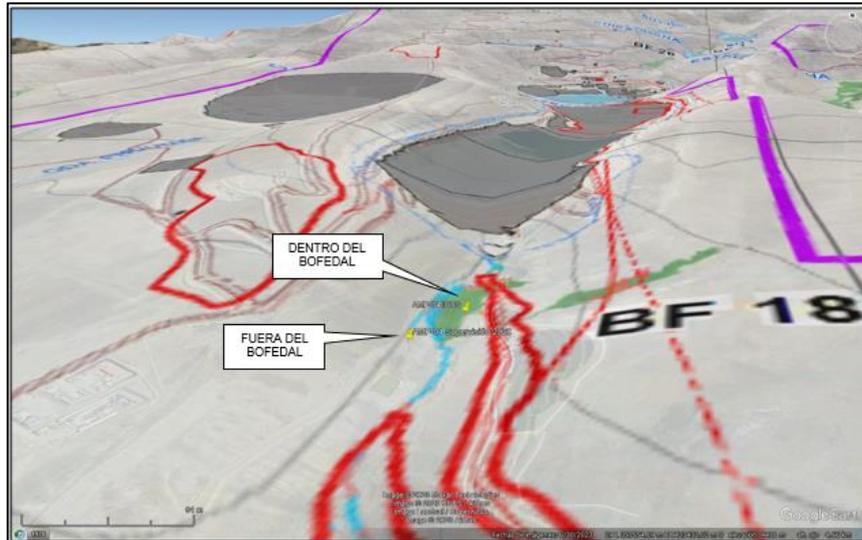
Fuente: Ploteo de la Figura 3.57. Ecosistemas frágiles de la MEIA 2017 y las ubicaciones del piezómetro AMP-04.

58. Ahora bien, en cuanto a la proximidad no significativa entre las coordenadas aprobadas en la MEIA 2017 y las señaladas como correctas por el administrado, si bien se señala que esta diferencia no resulta significativa para la capacidad de representación de la estación de monitoreo siendo que ambos puntos se encuentran dentro de la misma trayectoria de flujo de las aguas subterráneas, cabe indicar que este aspecto no ha sido objetivamente sustentado por el administrado. A mayor abundamiento, sí es factible reiterar que la ubicación aprobada en la MEIA 2017 y confirmada por el SENACE, sí es representativa de la zona donde se encuentra un bofedal, componente que, como lo señala el administrado, tiene una naturaleza frágil y está ubicado al pie del Depósito de relaves B3, siendo conveniente monitorear su afectación:

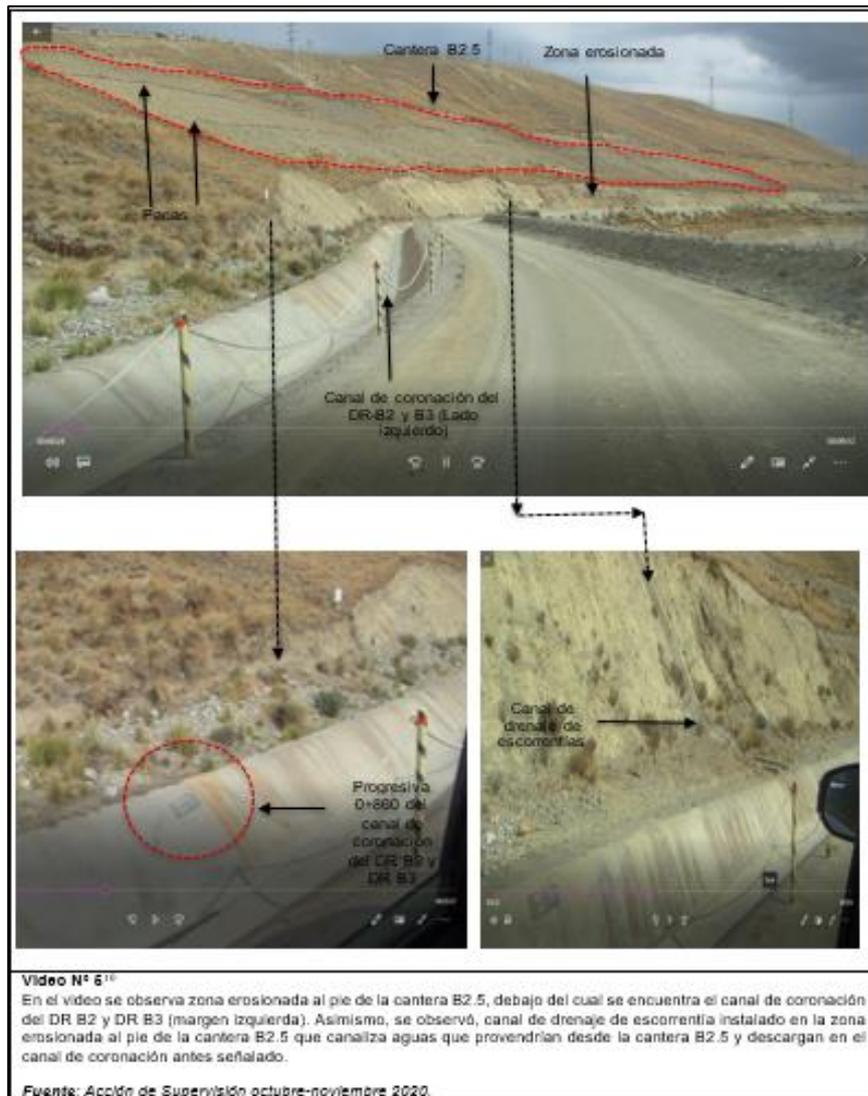
101. Asimismo, de acuerdo a lo indicado en el Informe de Supervisión, al pie de la cantera B2.5 se observó área con vegetación, debajo del cual se observó suelo con erosión hídrica en un tramo del talud continuo de 572 m aproximadamente; al pie de esta zona como el talud de resto de la cantera B2.5 pasa el canal de coronación de aguas de escorrentía del DR B3 que descargan en la quebrada Chogñacota (Video de código MVI_8595), lo cual fue manifestado por el administrado, toda vez que no permitió seguir el canal de coronación por los trabajos que venían realizando en el DR B3, lo indicado se muestra a continuación:

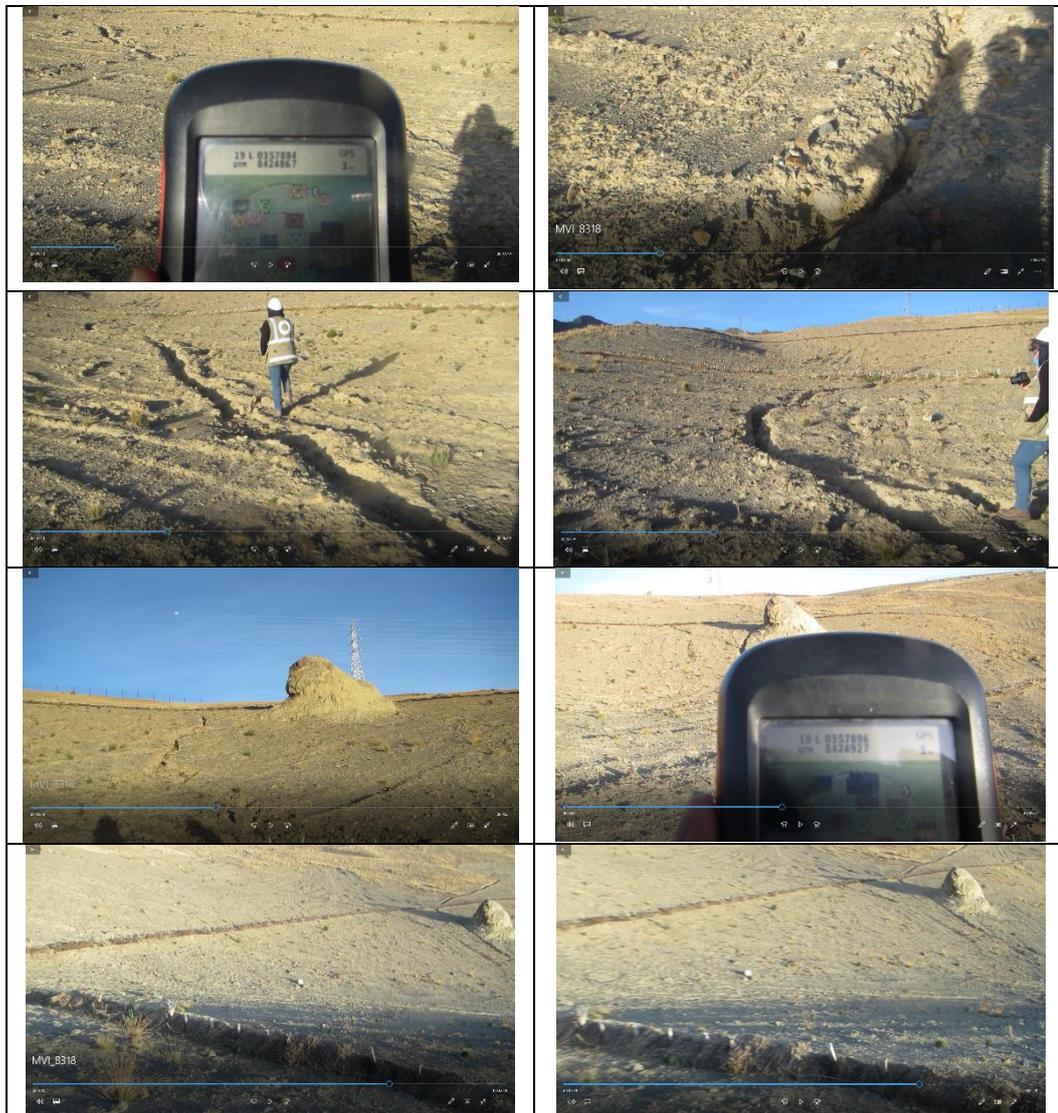
Video N° 3³³

En el video se observa toda la extensión de la cantera B2.5, área disturbada, en donde registró huellas de maquinaria pesada, instalación de pacas para control de erosión y cárcavas.

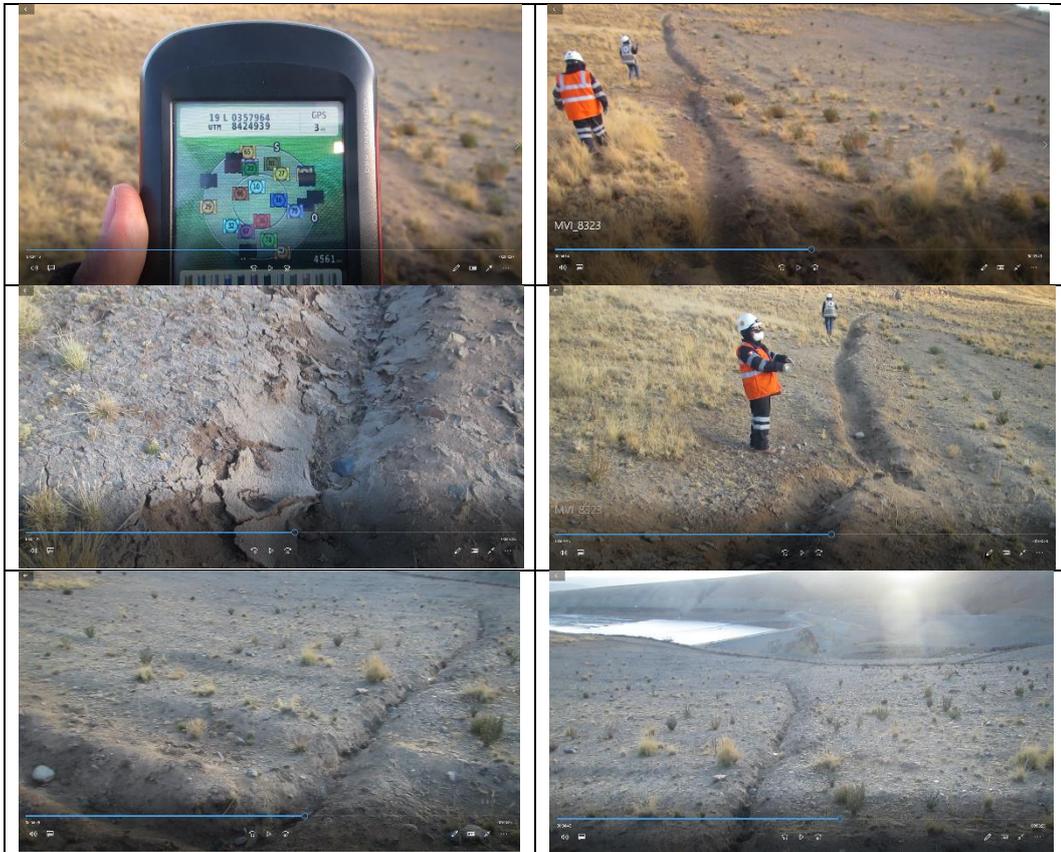
Video N° 4³⁴

En el video se observa canal de coronación en la cresta de la cantera B2.5.

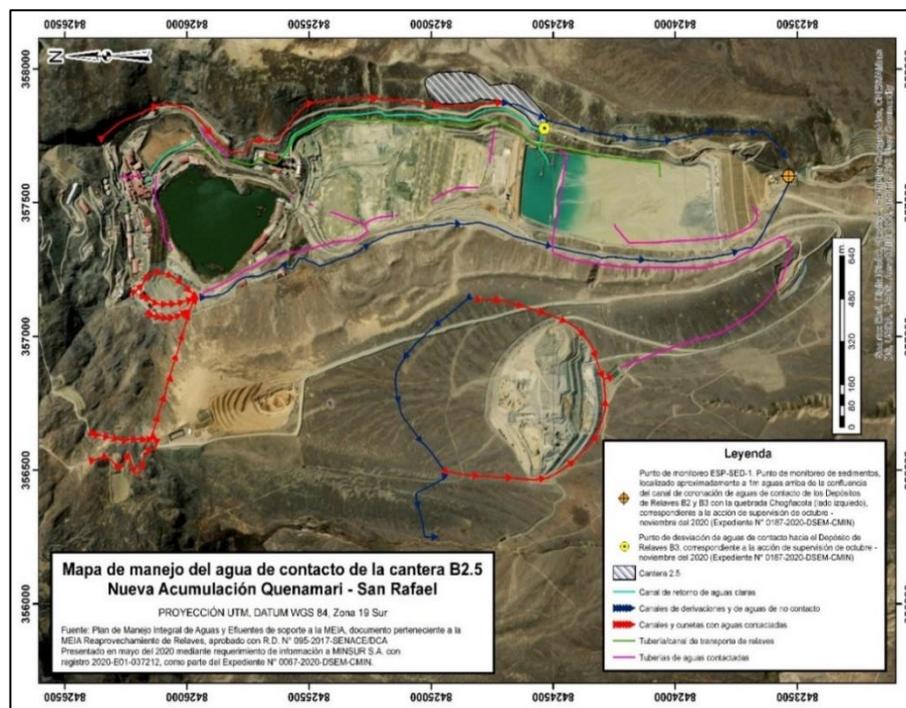
103. De las fotografías y videos registrados en la Supervisión Regular 2020, se constató que el administrado no había implementado el sistema de manejo de aguas de contacto en la cantera B2.5 de acuerdo a lo establecido en el Cuarto ITS 2017, consistente en la instalación de dos (2) pozas de sedimentación con sistema de tuberías hacia el canal de relaves gruesos (o canal de gruesos) del DR B3 y cunetas dentro de la cantera con dirección hacia las 2 pozas de sedimentación. Al respecto, durante la Supervisión Regular 2020 se constató que las aguas de contacto de la cantera B2.5 eran derivadas hacia el canal de coronación de la margen izquierda del depósito de relaves B2 (en adelante, **DR B2**) y DR B3, el cual, de acuerdo a lo manifestado por el administrado, confluye en la quebrada Chogñacota:

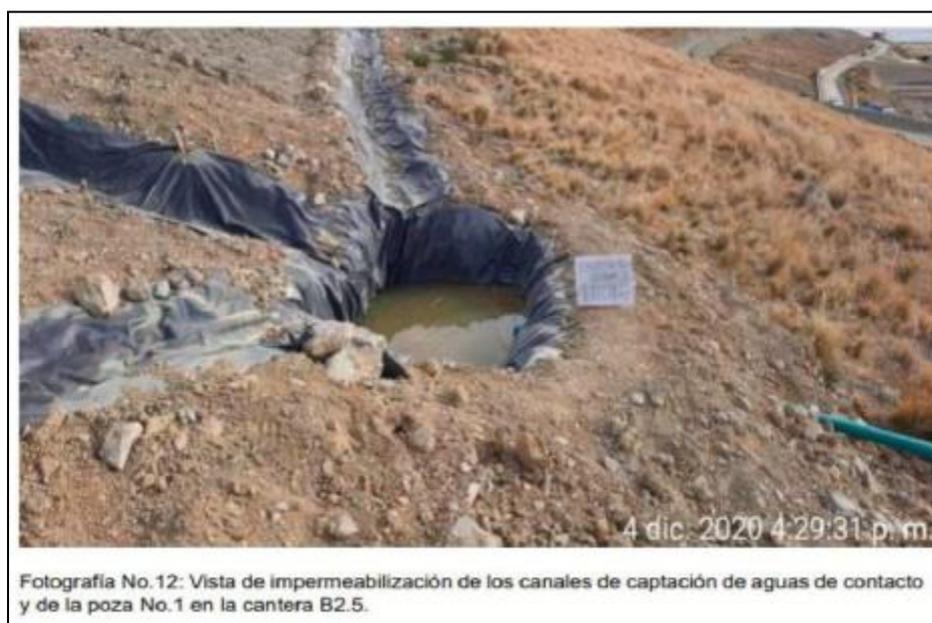
“Del mismo modo, se realizó la impermeabilización del canal de captación de aguas de contacto al pie de la cantera B2.5, las mismas que son conducidas hacia las pozas de sedimentación 1 y 2, respectivamente. Asimismo, hemos impermeabilizado con geomembranas las pozas para finalmente derivar el agua por medio de tuberías hacia el canal de gruesos de la relavera B3 (ver fotografías adjuntas)” (Subrayado nuestro)

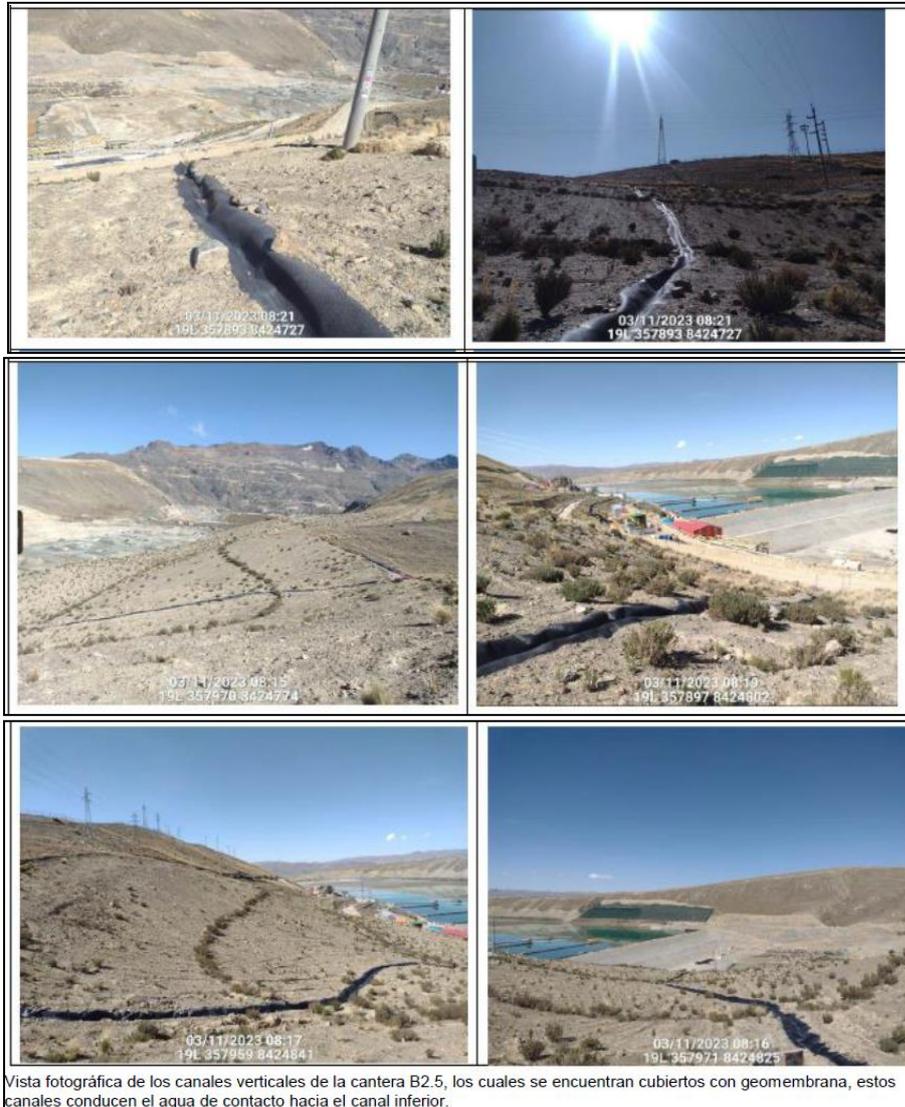
- (vii) Como se observa en la imagen señalada previamente, dentro de la cantera B2.5 también se cuenta con canales verticales y un canal inferior ubicado al pie de la cantera, los cuales están impermeabilizados con geomembrana, creando una ruta efectiva y controlada para que el agua de contacto se derive hacia las pozas de sedimentación, para posteriormente ser conducida hacia el canal de gruesos del Depósito de relaves B3 mediante tuberías HDPE. El

referido sistema de recolección de aguas por los canales y su derivación hacia las pozas de sedimentación se evidencia en las siguientes fotografías:

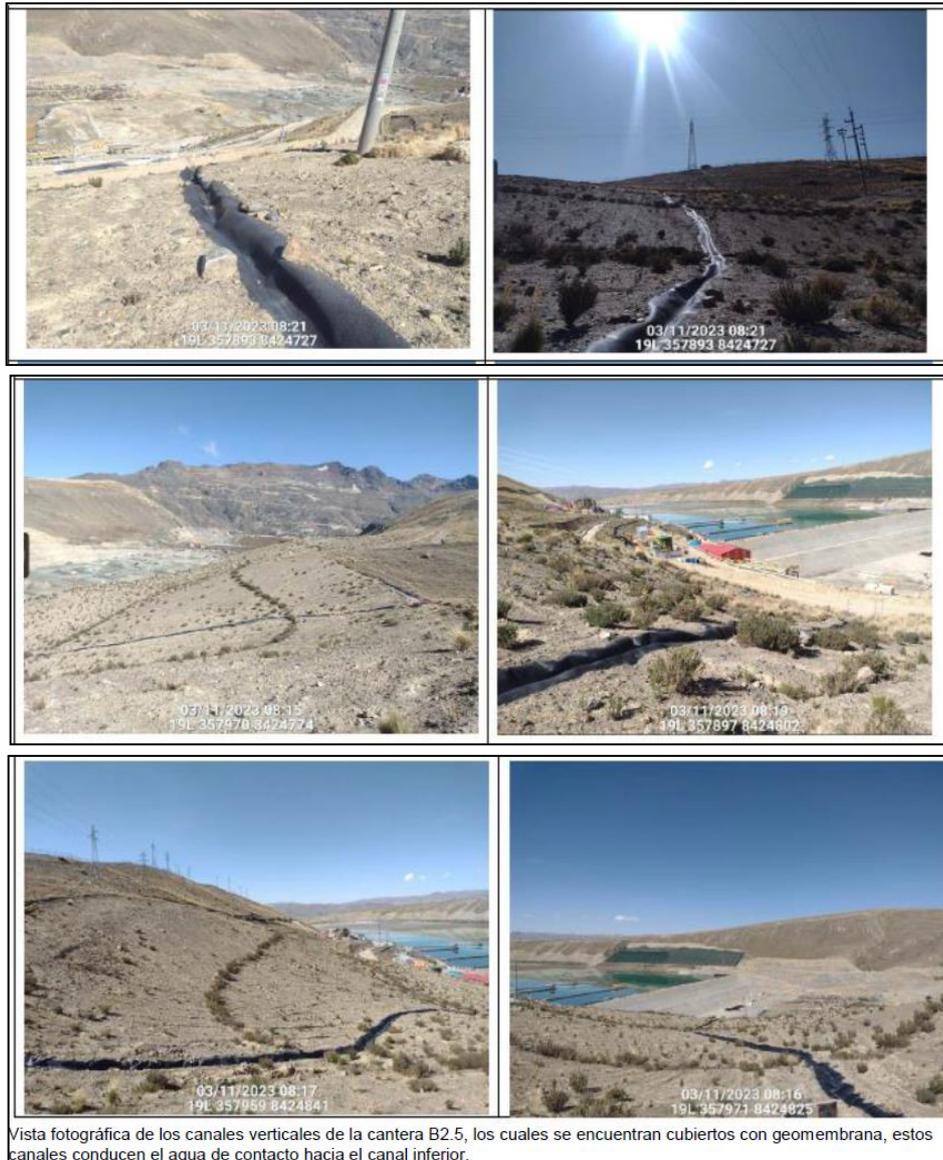
139. Ahora bien, en cuanto a las fotografías presentadas en el escrito de descargos y recogidas en el punto (vii), cabe indicar que en las fotografías que se muestran a continuación, se observan canales verticales implementados en la cantera B2.5, recubiertos con geomembrana:

140. Sin embargo, cabe indicar que dichos canales no guardan relación con las líneas de flujo aprobadas en el Cuarto ITS 2017, las cuales tienen un diseño horizontal que recorre todo el largo de la cantera B2.5. Por lo tanto, las referidas fotografías no acreditan el cumplimiento del compromiso ambiental materia de análisis.
141. Asimismo, de la revisión de las fotografías que se muestran a continuación, se observa el canal implementado en la parte inferior de la cantera B2.5, el cual ha sido recubierto con geomembrana:

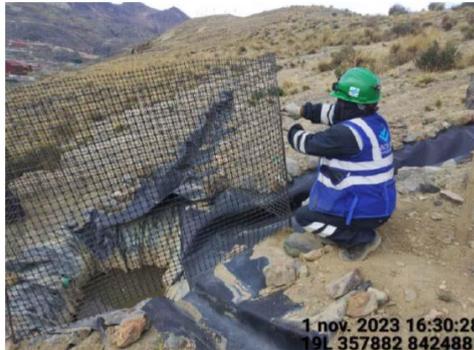
1 nov. 2023 16:30:28
19L 357882 8424881

Vista fotográfica de la poza de sedimentación 1, la cual capta las aguas provenientes del canal inferior y los canales verticales para dirigir el flujo hacia el canal de relaves de la relavera B3.

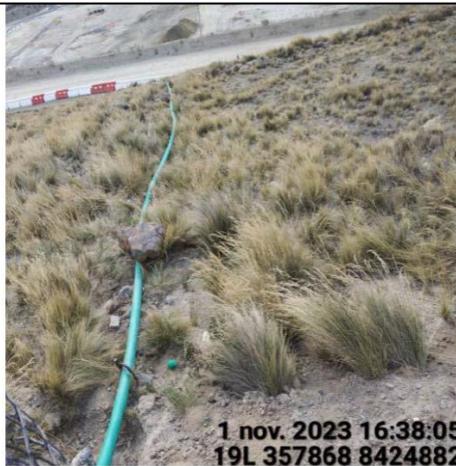
1 nov. 2023 16:38:05
19L 357868 8424882

Vista fotográfica del recorrido de la tubería que sale de la poza de sedimentación 1, la esta tubería conduce el flujo hacia el canal de relaves de la relavera B3.

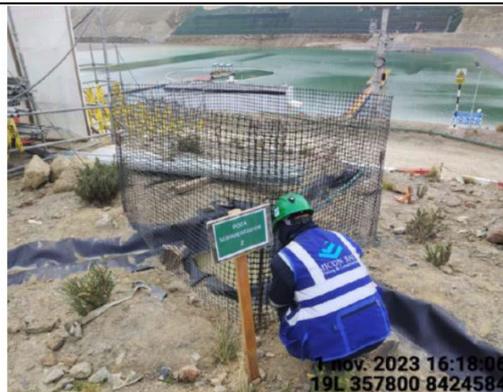
1 nov. 2023 16:18:06
19L 357800 8424584

Vista fotográfica de la poza de sedimentación 2, la cual capta las aguas provenientes del canal inferior y los canales verticales para dirigir el flujo hacia el canal de relaves de la relavera B3.

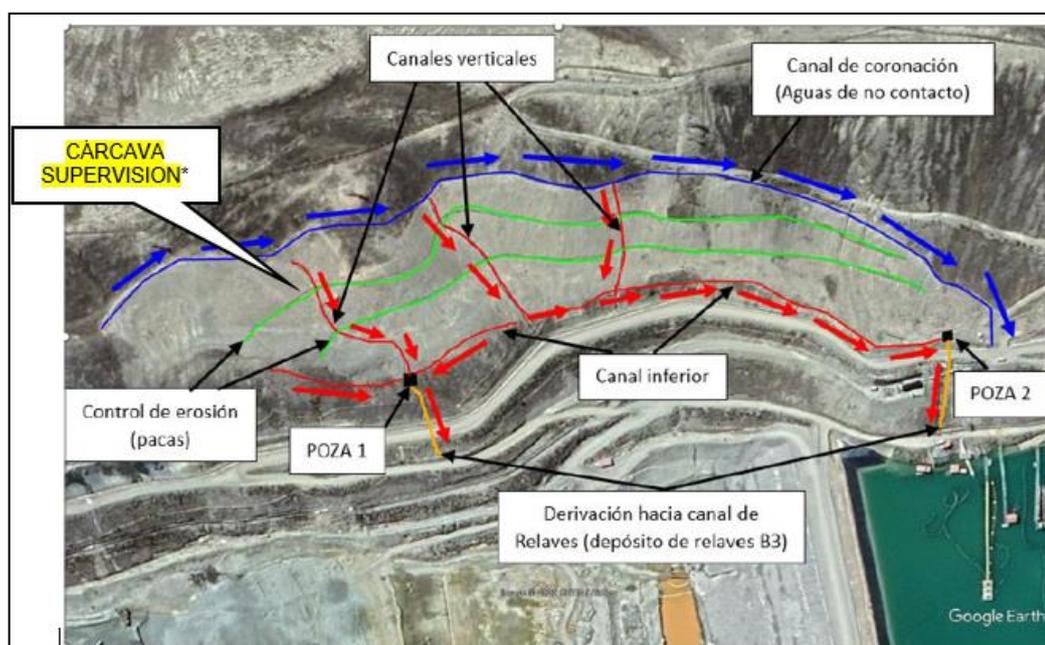
*Información y énfasis agregado, relacionado con la cárcava detectada durante la Supervisión Regular 2020

151. A mayor abundamiento, cabe resaltar que el administrado ha reportado el canal adicional como uno de los tres (3) canales verticales, conforme se observa en el diagrama presentado en el numeral anterior, el cual conduciría las aguas de contacto hacia la poza de sedimentación N° 1 para ser derivadas hacia el canal de relaves. Al respecto, se observa una contradicción en relación al tipo de agua que se canaliza a través de dicho canal (denominado cárcava en el Informe de Supervisión), por cuanto inicialmente el administrado manifestó que se trataba de un “canal excavado para canalizar el agua que de acuerdo con la topografía natural no puede canalizarse en la parte superior por el canal de coronación”.

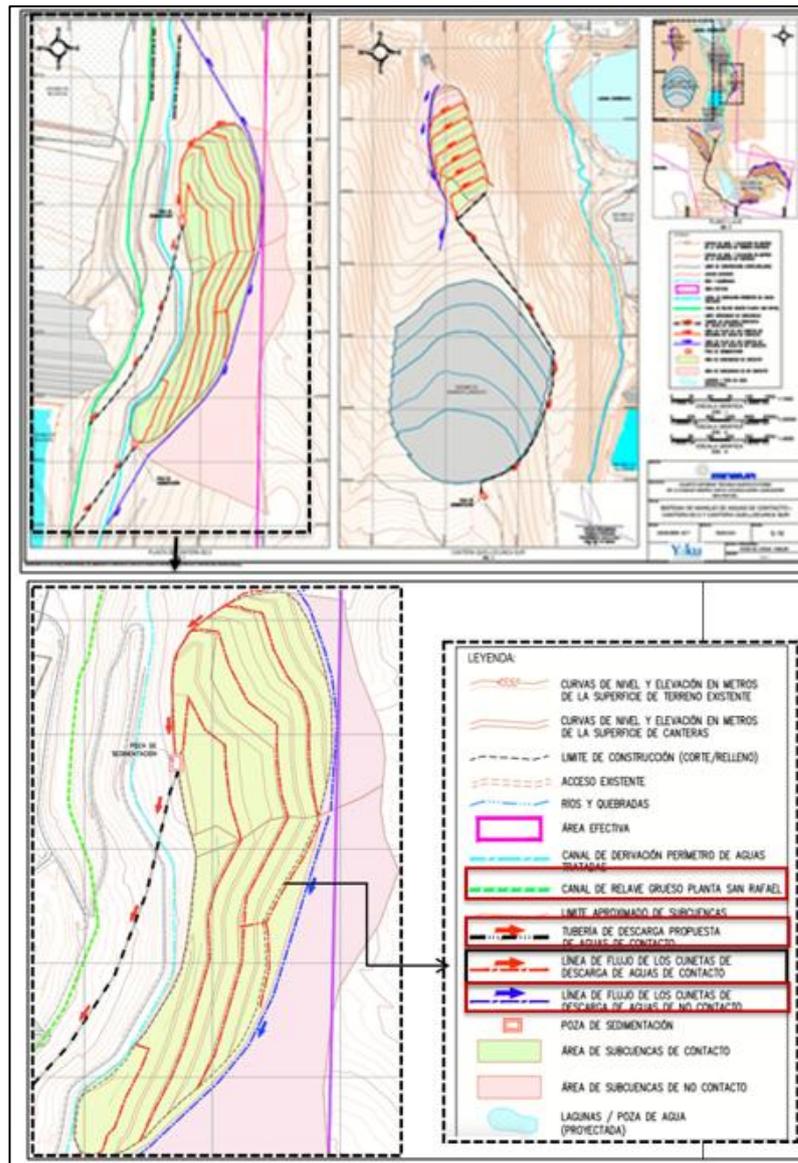
Fuente: Figura 9.16 Sistema de manejo de aguas de contacto – cantera B.2.5 y cantera Quellocunca Sur

172. De las imágenes señaladas previamente, se observa que una característica del diseño del sistema de manejo de aguas de contacto es la disposición en forma horizontal respecto a las banquetas de la cantera, lo cual permitirá captar la escorrentía superficial del componente y derivarlo a las pozas de sedimentación 1 y 2.

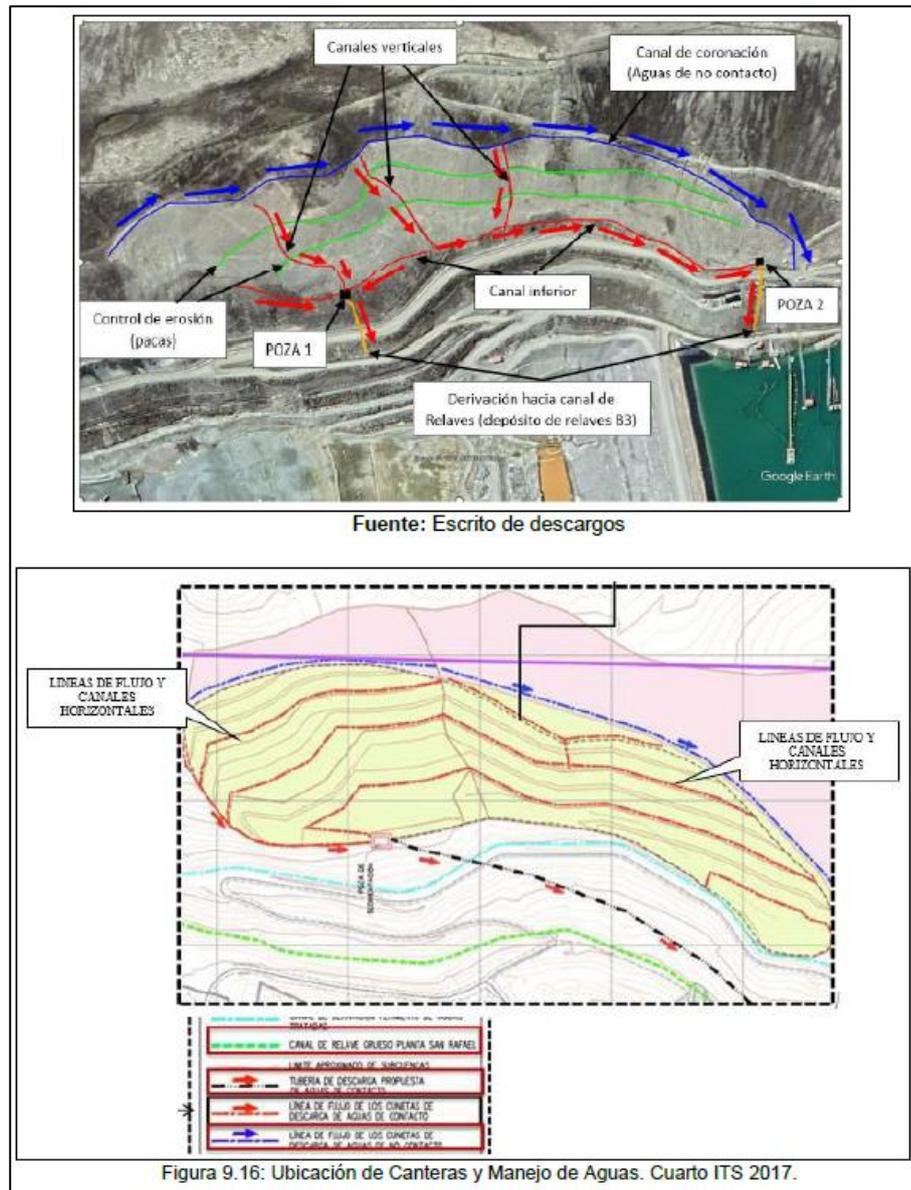
174. Lo señalado en el punto anterior se corrobora con la imagen presentada por el administrado en su escrito de descargos 2, en la cual se observan unos canales internos que tienen una disposición de forma *vertical* a las banquetas, lo cual no cumple con el diseño que figura en el Cuarto ITS 2017. La comparación entre lo señalado por el administrado y el compromiso ambiental contemplado en el Cuarto ITS 2017 se puede evidenciar en la imagen presentada en el numeral 162 del Informe Final, conforme se reitera a continuación:

175. Finalmente, en referencia a la descripción del sistema de manejo de aguas efectuado en los puntos (vi) y (vii), debe indicarse que si bien el administrado ha realizado actividades de control al interior de la cantera B2.5, estos no corresponden a lo establecido en el compromiso ambiental, por lo cual, en sentido contrario a lo indicado por el administrado, no se acredita la subsanación voluntaria de la infracción.

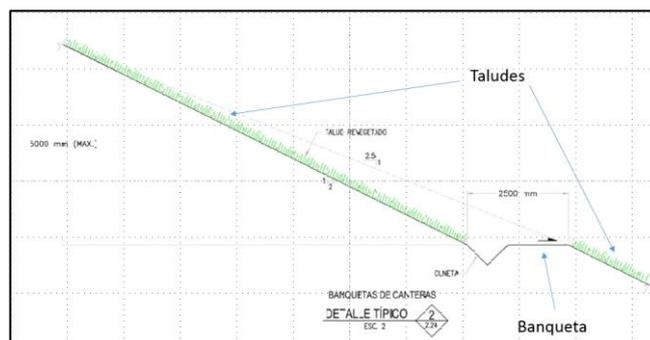
Una banqueta es una plataforma horizontal formada entre la secuencia de dos taludes (ver imagen acondicionada y extraída de la figura 2.24 Ubicación de canteras y manejo de aguas de la MEIA 2017, para fines ilustrativos), al respecto, en la figura que se muestra a continuación se observa una cuneta emplazada en la banqueta al pie del talud.

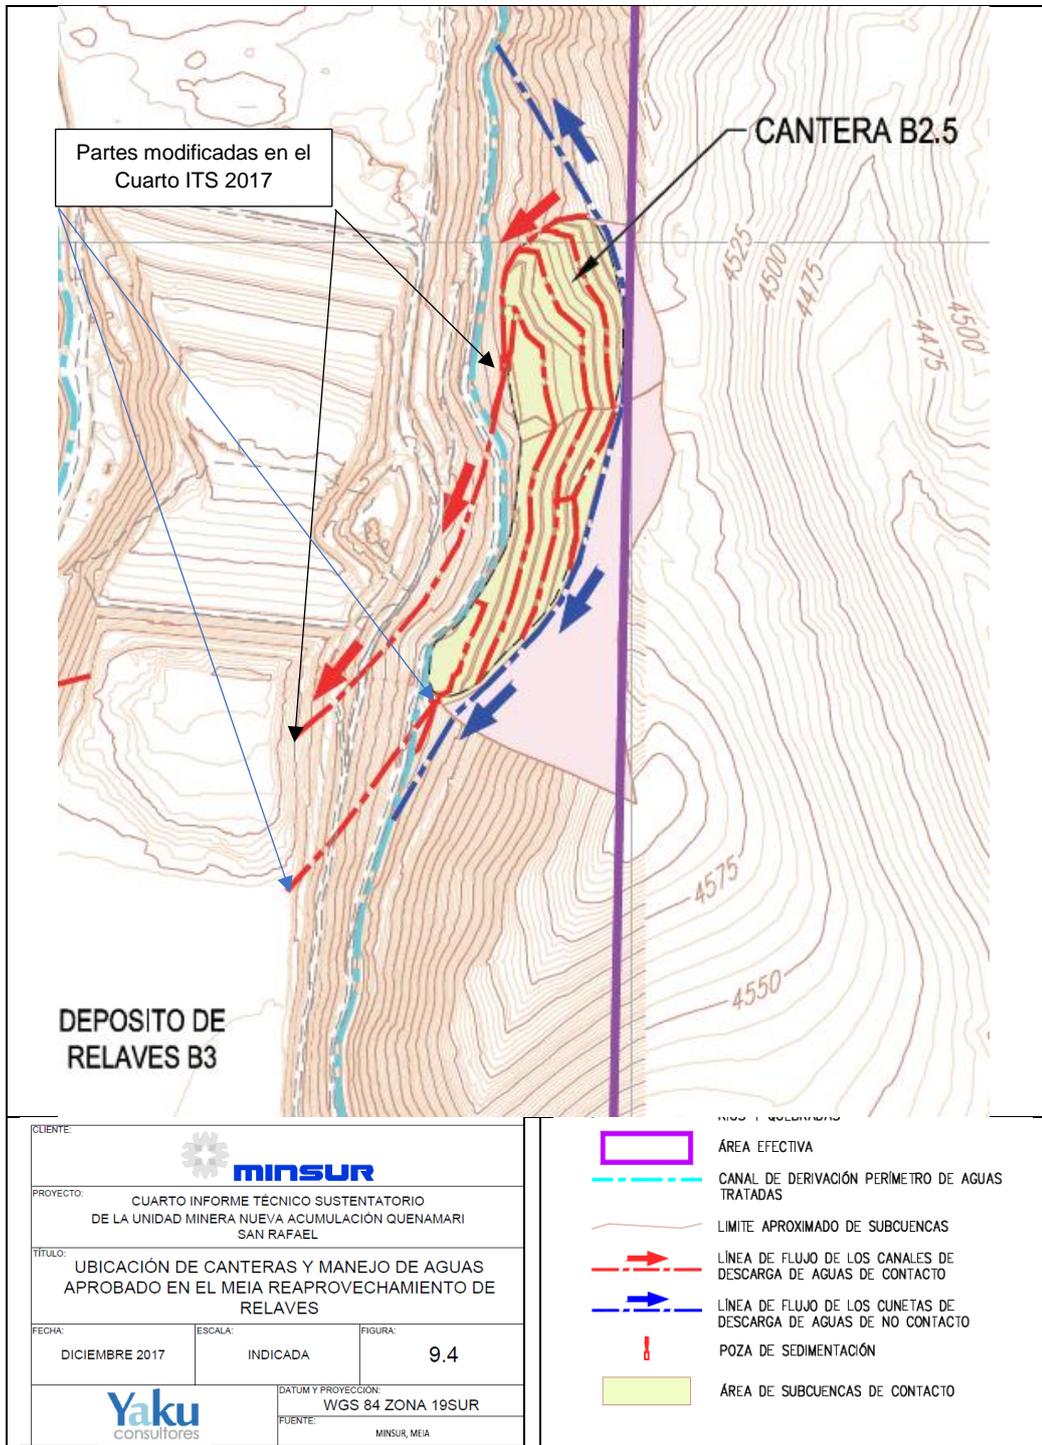
181. Asimismo, como se señaló previamente, la configuración de las cunetas internas en la cantera B2.5 no ha variado respecto a lo señalado en la MEIA 2017, por lo cual, en el punto 9.5.6 *Modificación del Sistema de Manejo de Aguas de Canteras* del Cuarto ITS 2017 se indica que en la Cantera B2.5, el manejo de aguas de contacto considera canales que descargarán hacia dos pozas de captación, añadiendo que en la figura 9.4 se describe el detalle del sistema de manejo de aguas *aprobado en la MEIA 2017*, conforme se muestra a continuación:

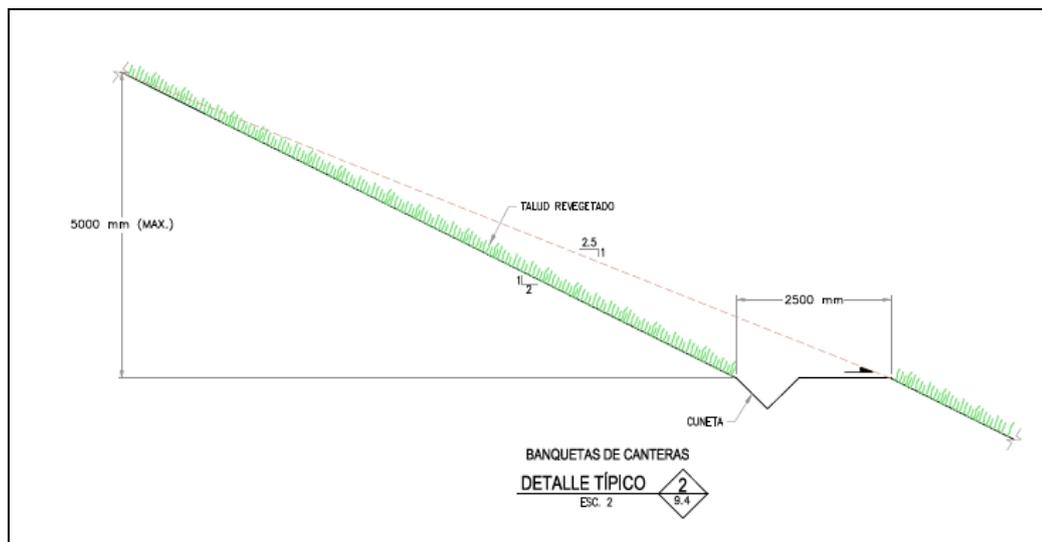
Fuente: Extracto de la Figura 9.4. MEIA 2017

182. Como se observa en el extracto de la referida Figura 9.4, se detalla que la configuración de las cunetas o canales de descarga de aguas de contacto refleja un emplazamiento de forma longitudinal, en las banquetas de la cantera, y no de forma vertical o de diseño libre, como refiere el administrado. A mayor abundamiento, en la misma figura 9.4 se muestra el detalle del emplazamiento de las cunetas internas en las banquetas de la cantera, de la cual se observa que se encontrarían emplazadas de forma longitudinal, conforme se muestra a continuación:

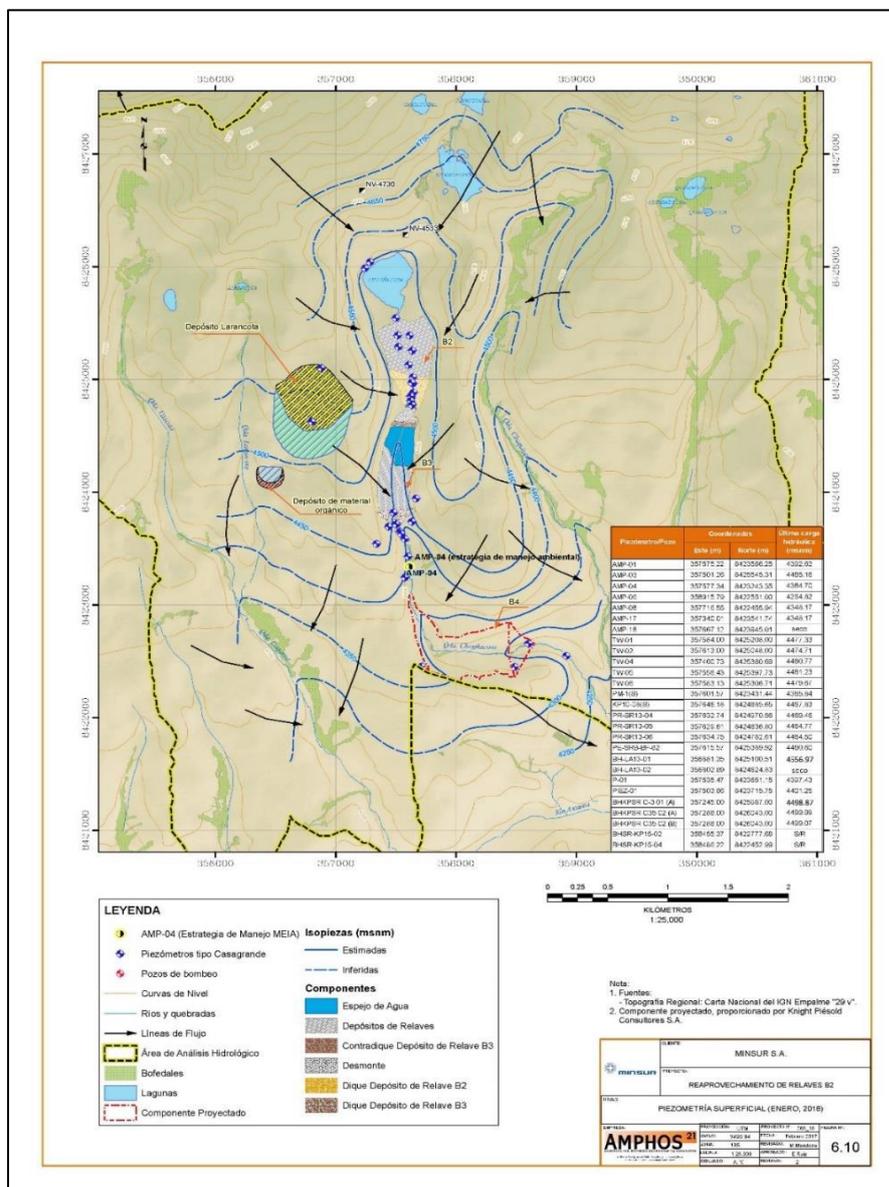
(vii) Además, la ubicación actual del piezómetro fue validada y aprobada en la MEIA 2017, encontrándose en la Línea Base, sección 3.2.3.3. y en el Anexo 3.4 (Estudio Hidrogeológico). La Figura 1.1. del Estudio Hidrogeológico ilustra que el piezómetro AMP-04, ubicado en las coordenadas 357577 E y 8423243 N, tal como existe actualmente en el campo y como se observa a continuación:

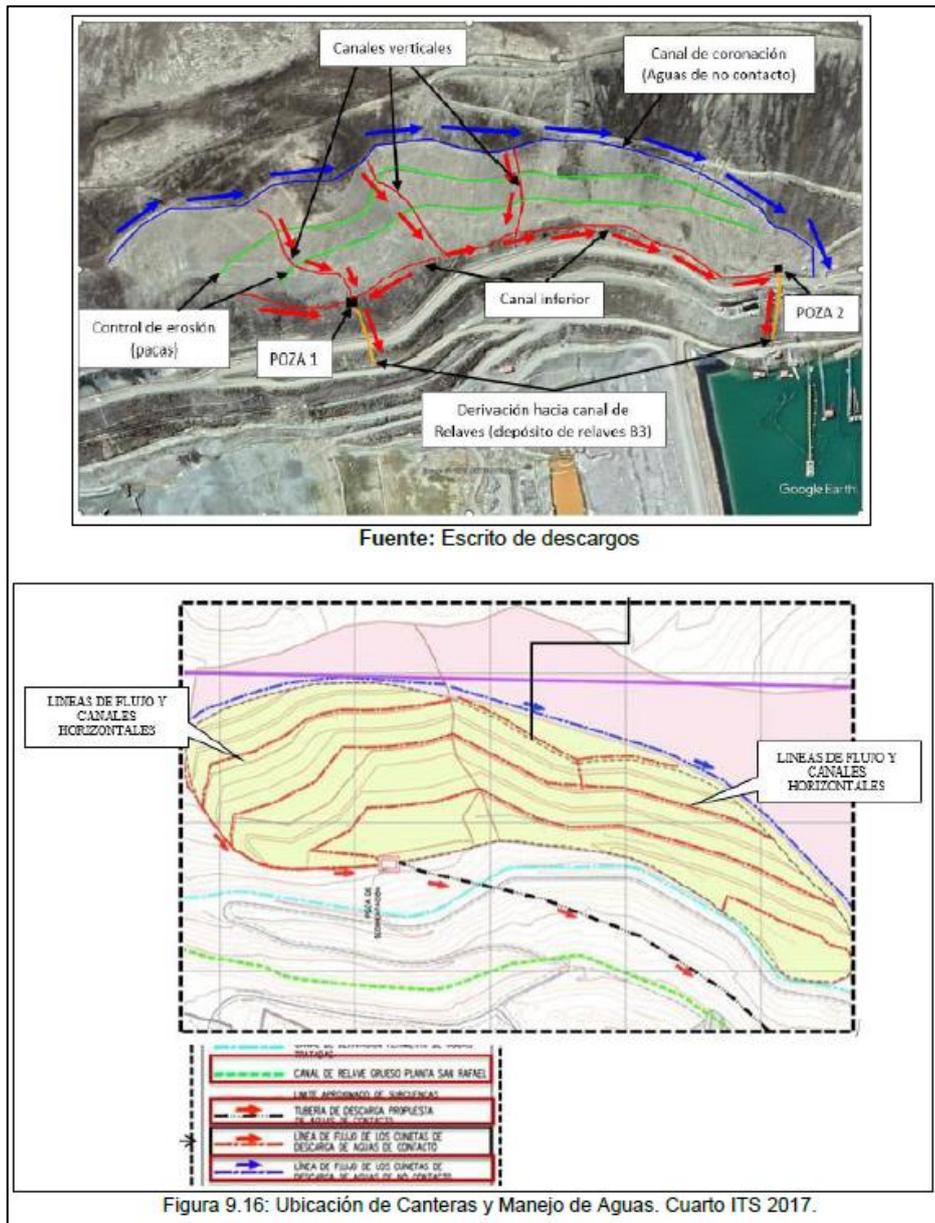
261. Ahora bien, el administrado también señala que no se ha valorado el hecho de que las líneas interiores (cunetas) dentro de la cantera B2.5 ya fueron implementadas y que, a lo largo del PAS, demostró su funcionalidad, descartando así la necesidad de modificar las cunetas actuales para mitigar un posible daño ambiental; sin embargo, de la información verificada durante la Supervisión Regular 2020, se acreditó que, a la fecha de dicha supervisión, el administrado implementó un mecanismo distinto al establecido en la MEIA 2017 y el Cuarto ITS 2017, conforme se reitera en las siguientes imágenes:

262. Finalmente, respecto a lo señalado en los puntos (xv) y (xvi), en cuanto al factor f3, cabe reiterar que si bien el administrado ha implementado medidas de manejo de aguas de contacto en la cantera B2.5, estas medidas son distintas a las establecidas en la MEIA 2017 y en el Cuarto ITS 2017, por lo cual, dichas medidas no han sido evaluadas ni aprobadas por la autoridad competente, situación que no garantiza un eficiente control y manejo de las aguas de contacto al interior de la referida cantera.

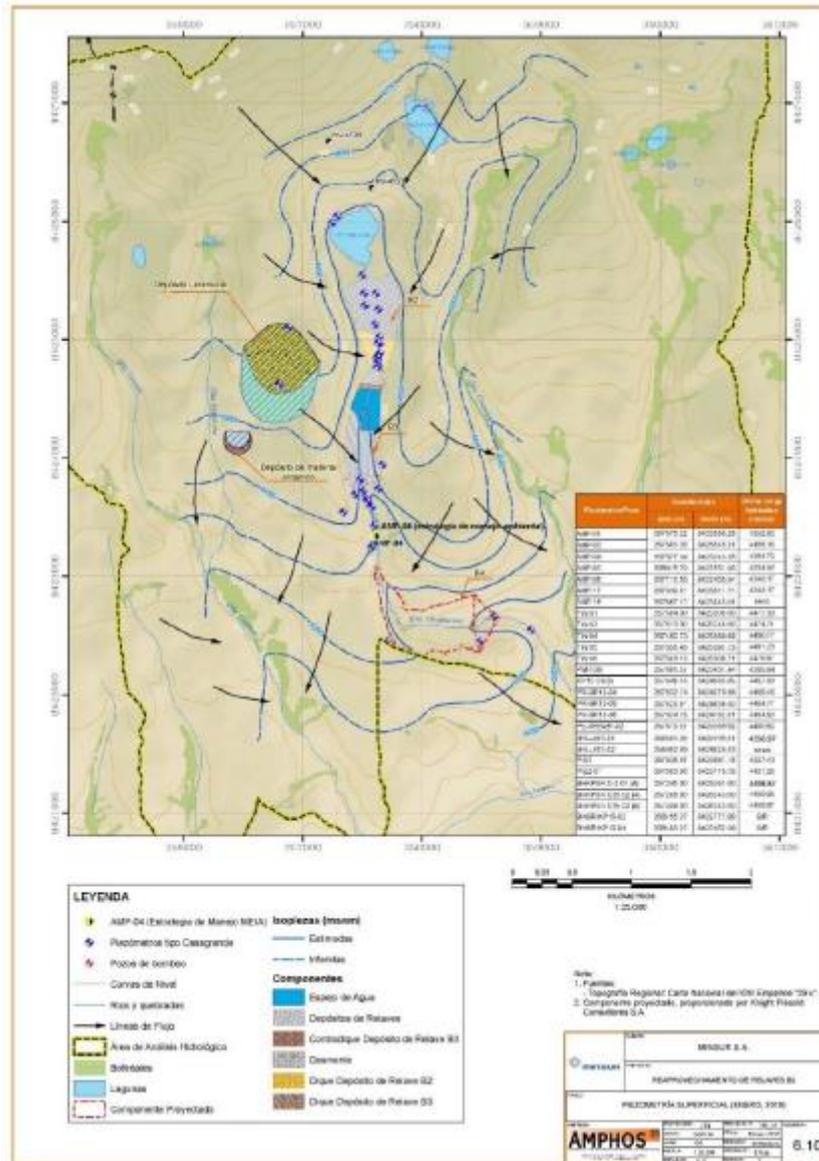
(ix). *Además, la ubicación actual del piezómetro fue validada y aprobada en la MEIA 2017, siendo parte integral de la misma, al encontrarse en la Línea Base en la sección 3.2.3.3 Hidrogeología y Anexo 3.4 Estudio Hidrogeológico. La Figura 1.1 del Estudio Hidrogeológico ilustra que el piezómetro AMP-04, ubicado en las coordenadas 357577 E y 8423243 N tal como existe actualmente en el campo y, como se observa a continuación:*

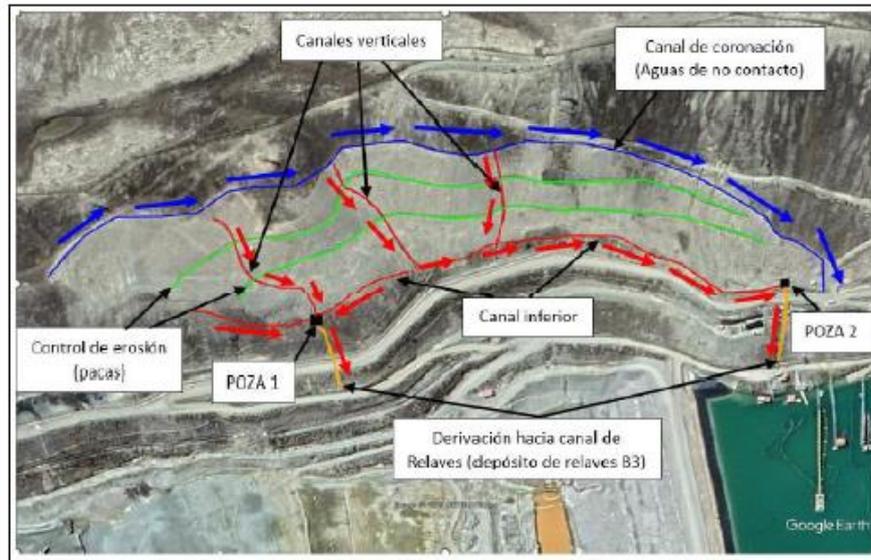
Imagen N° 3. Ubicación de canteras y manejo de aguas

así la necesidad de modificar las cunetas actuales para mitigar un posible daño ambiental; sin embargo, de la información verificada durante la Supervisión Regular 2020, se acreditó que, a la fecha de dicha supervisión, el administrado implementó un mecanismo distinto al establecido en la MEIA 2017 y el Cuarto ITS 2017, conforme se reitera en las siguientes imágenes.
