Organismo de Evaluación y
Fiscalización Ambiental - OEFA

RESOLUCIÓN DIRECTORAL Nº 00115-2024-OEFA/DFAI

EXPEDIENTE Nº : 0432-2023-OEFA/DFAI/PAS
ADMINISTRADOS : MINSUR S.A.¹
UNIDAD FISCALIZABLE : NUEVA ACUMULACIÓN QUENAMARI - SAN
RAFAEL
UBICACIÓN : DISTRITO DE ANTAUTA, PROVINCIA DE MELGAR
Y DEPARTAMENTO DE PUNO
SECTOR : MINERÍA
MATERIAS : RESPONSABILIDAD ADMINISTRATIVA
RECONOCIMIENTO DE RESPONSABILIDAD
MULTA

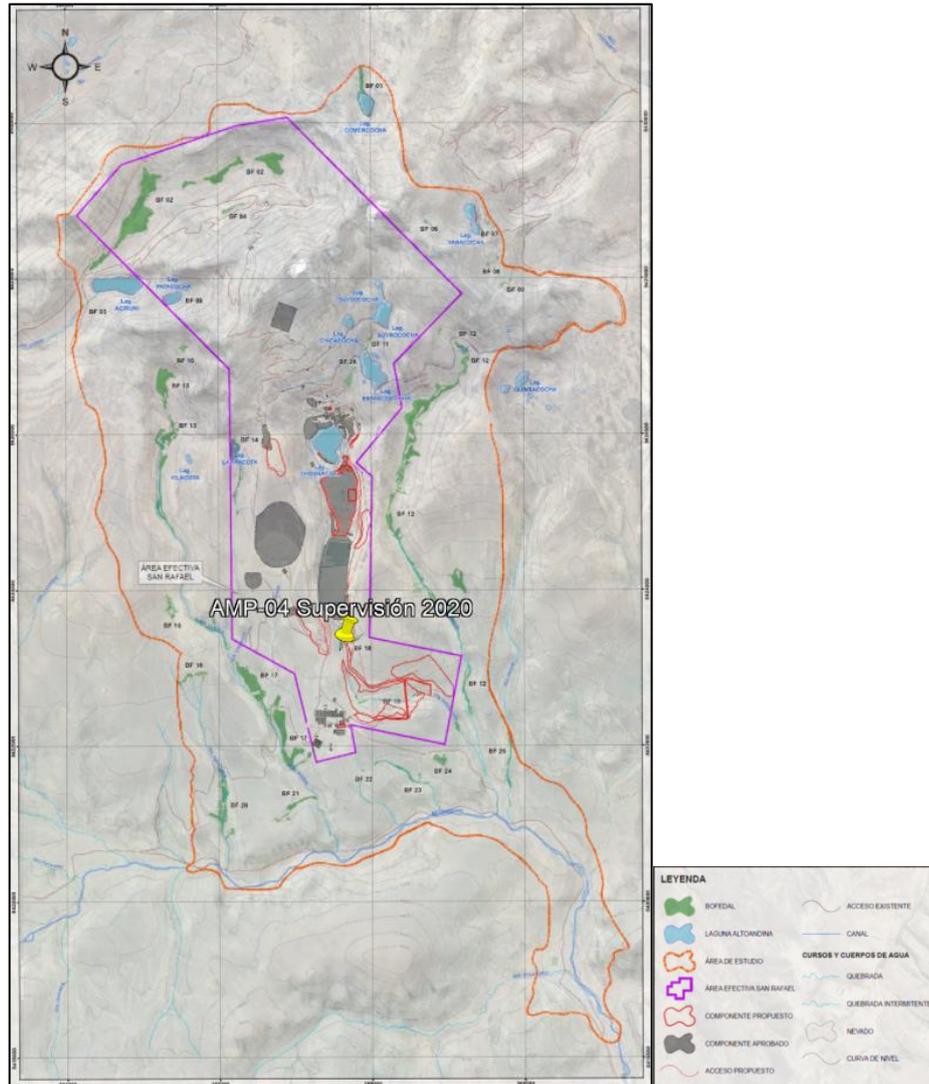
Imagen N° 5: Extracto del Mapa de Componente por Modificar en Contraste con Ecosistemas

El piezómetro AMP-04 comprendidos en la imputación N° 1 no se ubica en cuerpos de agua, bofedales, nevados glaciares, terrenos de cultivo o fuentes de agua o algún otro ecosistema frágil, tal como se puede comprobar en la siguiente imagen:

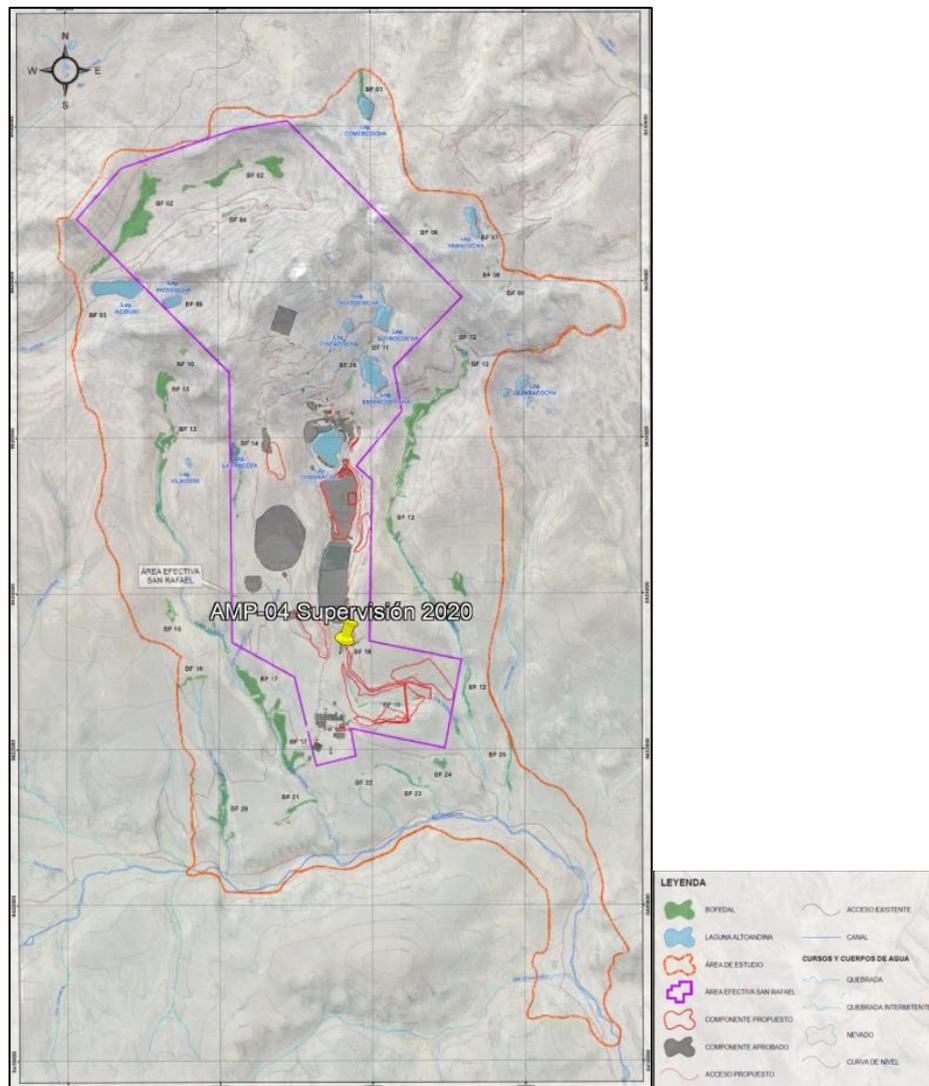
Imagen N° 8: Extracto del Mapa de Componente por Modifica en Contraste con Áreas Naturales Protegidas

El área de la Unidad Fiscalizable Nueva Acumulación Quenamari – San Rafael, no se ubica ni afecta ningún área natural protegida ni sus zonas de amortiguamiento, en razón de ello el piezómetro AMP-04 comprendido en la imputación N° 1,, ya que no se encuentran cerca del área de proyecto.
