Gobierno Regional de La Libertad

ACUERDO REGIONAL
N° 186 -2012-GR-LL/CR

APROBAR EL INFORME N° 01-2012-GR-LL-SCR/FCRB-COMINFRAESTRUCTURA, EMITIDO POR LA COMISION ORDINARIA DE INFRAESTRUCTURA DEL CONSEJO REGIONAL LA LIBERTAD, RESPECTO A LA INSPECCION TECNICA REALIZADA A LAS DIVERSAS OBRAS QUE EL GOBIERNO REGIONAL VIENE EJECUTANDO Y EJECUTO EN LAS PROVINCIAS DE JULCAN Y OTUZCO

"MEJORAMIENTO DE LA OFERTA DEL SERVICIO EDUCATIVO DE LA IE N° 80793 DEL CASERIO DE SAN JUAN ALTO EN EL DISTRITO Y PROVINCIA DE JULCÁN- REGIÓN LA LIBERTAD"

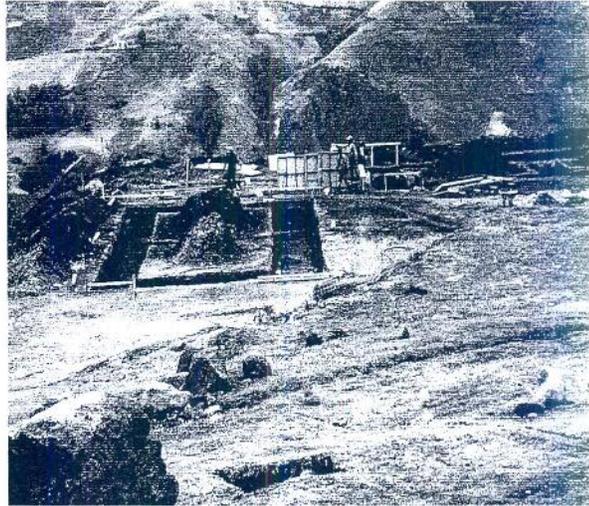
**Foto:** Se aprecia vista panorámica de los trabajos que viene ejecutando la empresa Contratista CONSORCIO SAN JUAN SAC en la IE N° 80793.

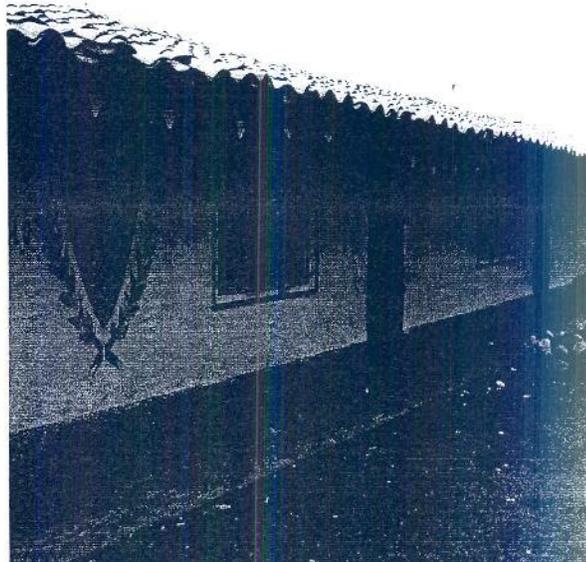
**Foto:** Se aprecia la Vista Frontal de la institución Educativa N° 80793, que se encuentra deteriorada, motivo por el cual, el GRLI realizó una transferencia financiera a favor del municipio, para que se mejore la infraestructura del colegio, en beneficio de los alumnos y docentes.

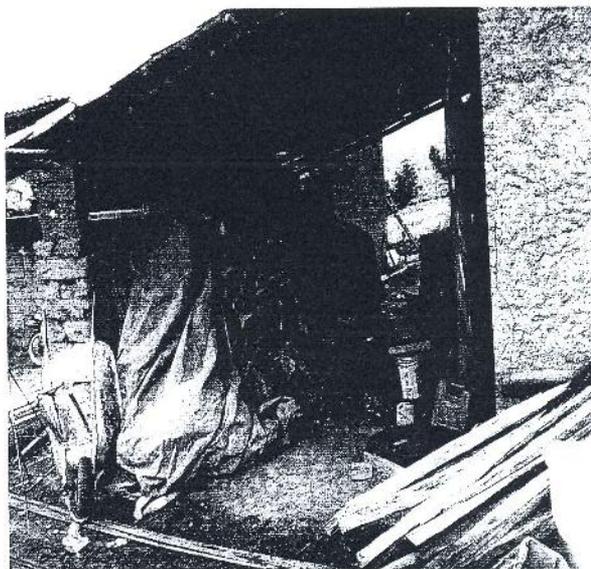
**Foto:** Se aprecia el almacén de la empresa, conteniendo: Cemento Pacasmayo Antisalitre tipo MS, palanas, fierro, tuberías de agua y tablas.

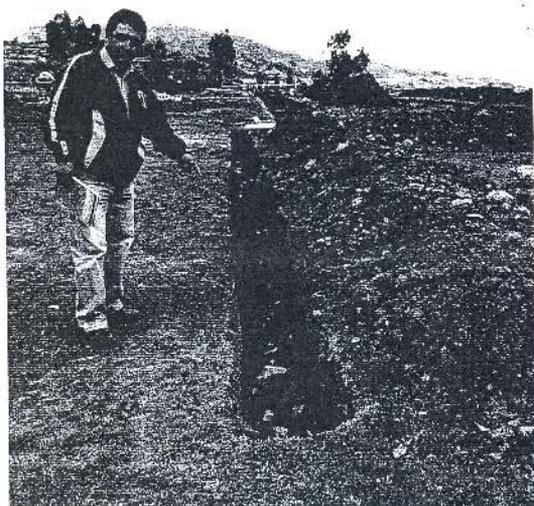
**Foto:** La empresa ha ejecutado trabajos de excavación de zanjas en el terreno donde se construirá el colegio, tal como indican los planos que fue proporcionado por el maestro de obra; así mismo se observa el acarreo del material producto de dichas excavaciones, el cual deberá ser eliminado, a fin de que no interfiera con los trabajos de construcción.

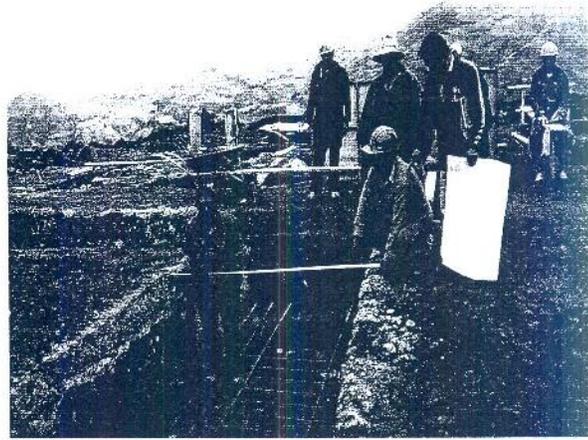
**Foto:** Se aprecia al maestro de obra, tomando las medidas del ancho de las zanjas, tal como se indica en el plano; así mismo se observa al Teniente Gobernador, Sr. Teodoro Roldan Ventura y el Director de la IE N° 80793, Prof. Danilo Javier Lizarraga Otiniano verificando las medidas.

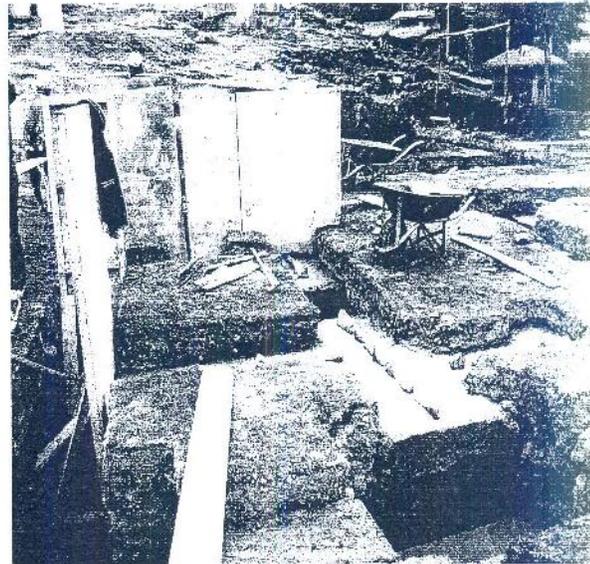
**Foto:** Se aprecia el encofrado del cemento, y vaciado de concreto del cemento.

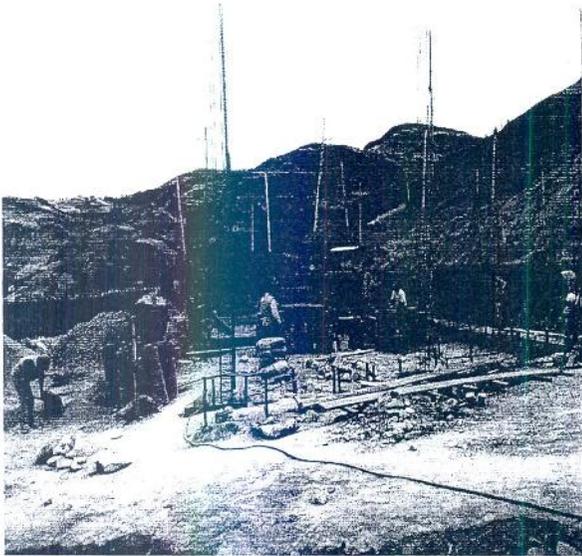
**Foto:** Vista general de la obra, se aprecia al personal de la empresa realizando los trabajos.

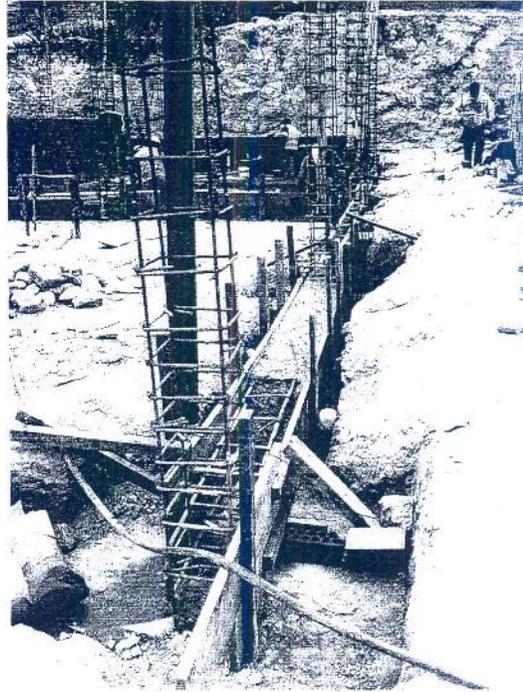
**Foto:** Se aprecia el encofrado y vaciado del sobrecimiento e instalación de columnas en las zapatas.

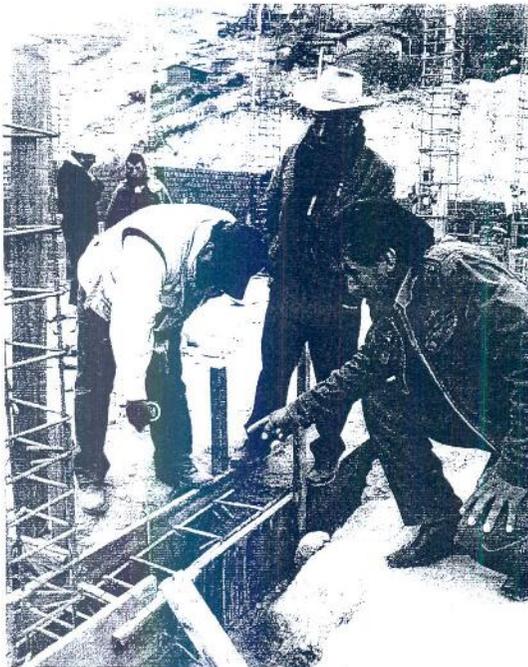
**Foto:** Se aprecia al Teniente Gobernador, Sr. Raúl Gastón Siccha García y el Director de la IE N° 80258, Prof. Amansio Segundo Vásquez Zavaleta, verificando las dimensiones del sobrecimiento.

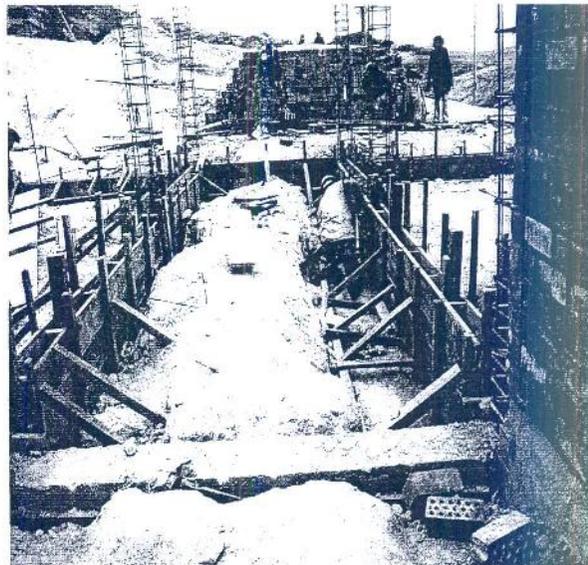
**Foto:** Se aprecia el encofrado de los sobreciminetos de las aulas, instalación de columnas y parte del asentado de ladrillo; así como la viga de cimentación.

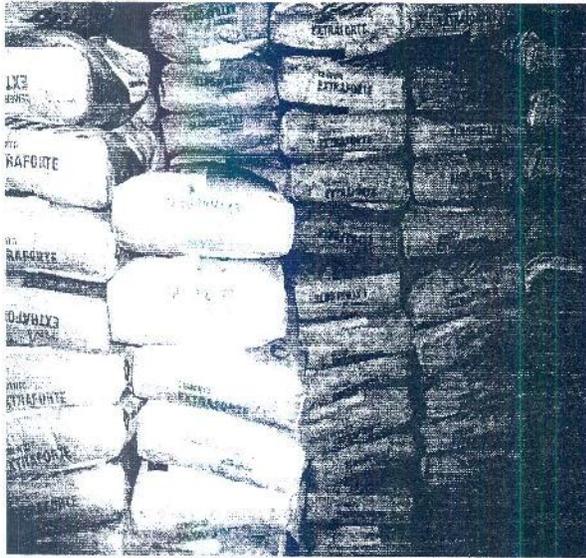
**Foto:** Se aprecia el segundo almacén, conteniendo bolsas de cemento.

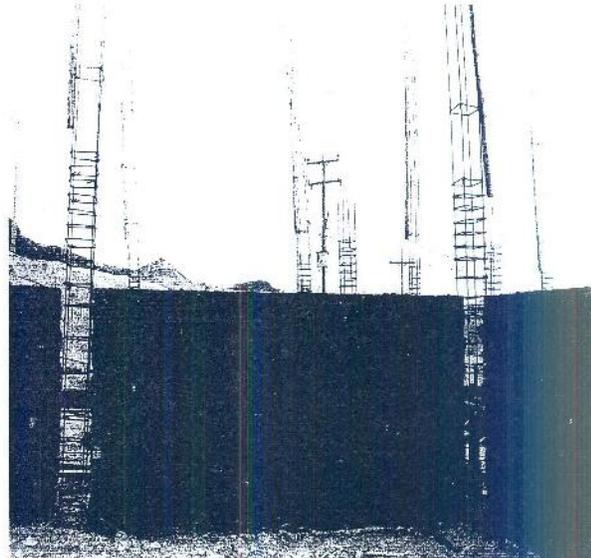
**Foto:** Se aprecia los muros de ladrillo e instalación de columnas.

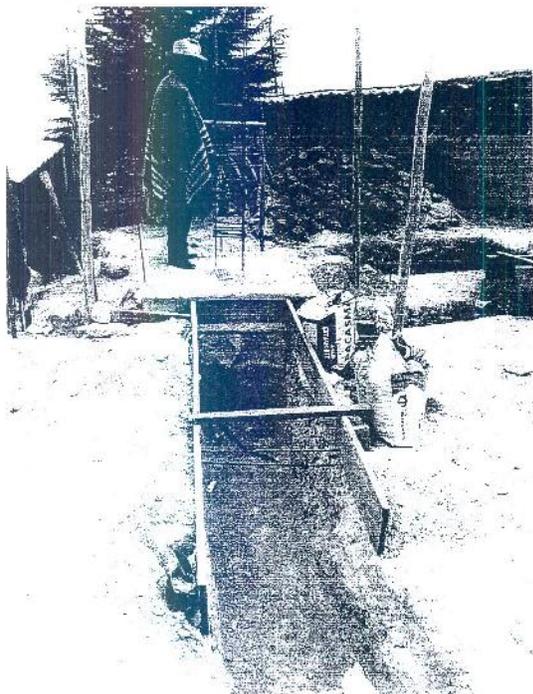
**Foto:** Se aprecia la excavación de zanjas en los Servicios Higiénicos, instalación de una columna y concreto de una zapata, así como el inicio del encofrado del cimiento para luego proceder al vaciado del concreto.

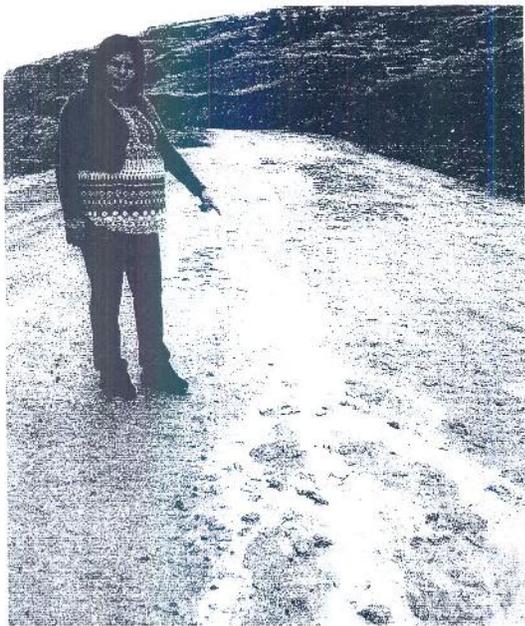
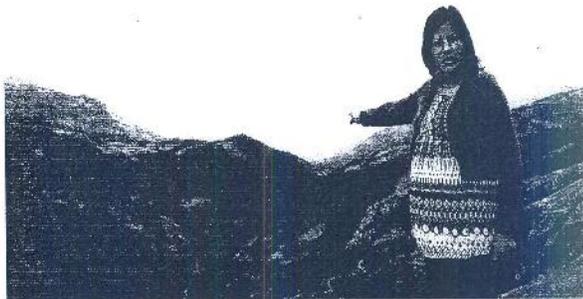
En la **Foto de la izquierda**, se aprecia a la Presidenta de la Comisión Ordinaria de Infraestructura y Construcción del Consejo Regional La Libertad, Sra. Fanny Carol Ruiz Burgos, señalando la dirección de donde se están originando las lluvias; en la **Foto de la derecha**, se aprecia el agua que corre a lo largo de la carretera tramo: Campo Bello-Julcán, producto de las precipitaciones pluviales.

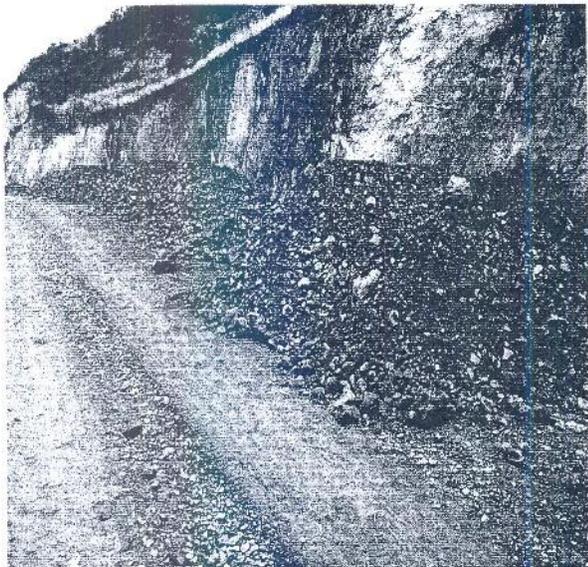
**Foto:** Se aprecia el material de sub base granular, que ha sido suministrado, transportado y colocado en la zona por los volquetes de la empresa, que será luego extendido en una capa de espesor uniforme, a fin de obtener el espesor de la sub base.

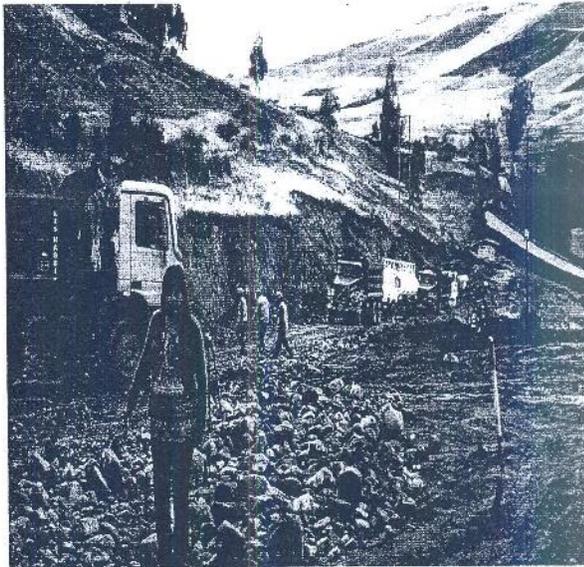
**Foto:** Se aprecia a 03 volquetes transportando material proveniente de la cantera para la conformación de la sub base y 02 camiones cisternas conteniendo agua para la obra.

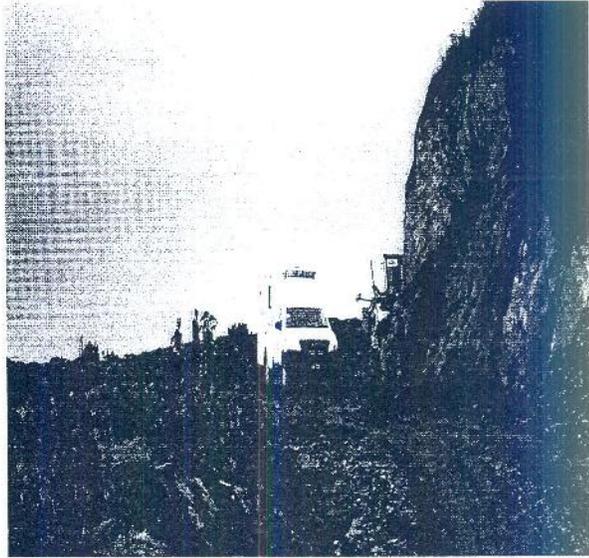
**Foto:** Se aprecia a un vehículo (ambulancia), transitando por la zona donde la empresa viene realizando los trabajos de mejoramiento de suelos a nivel de sub rasante.

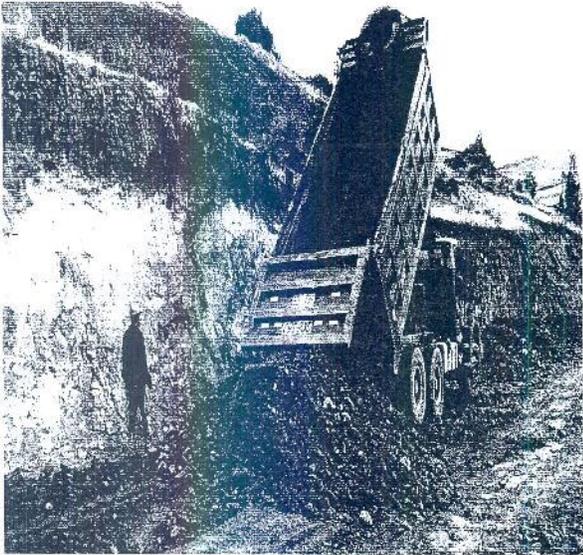
**Foto:** En el Km 8+800, se aprecia el volquete de la empresa descargando el material proveniente de la cantera, para la conformación de la sub base.

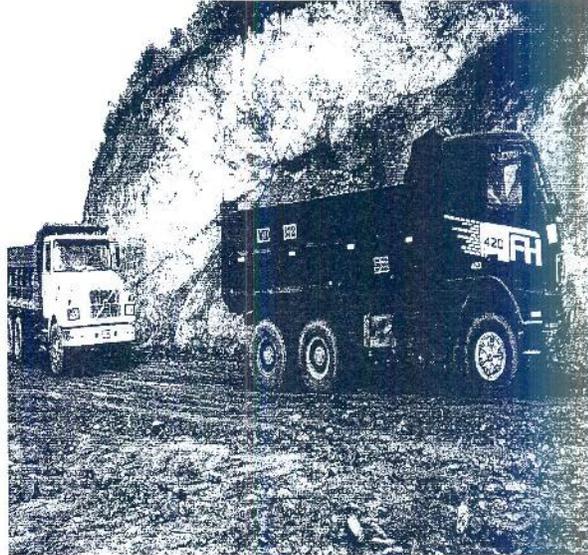
**Foto:** Otra vista de los volquetes, dirigiéndose a la cantera a fin de transportar el material para la conformación de la sub base.

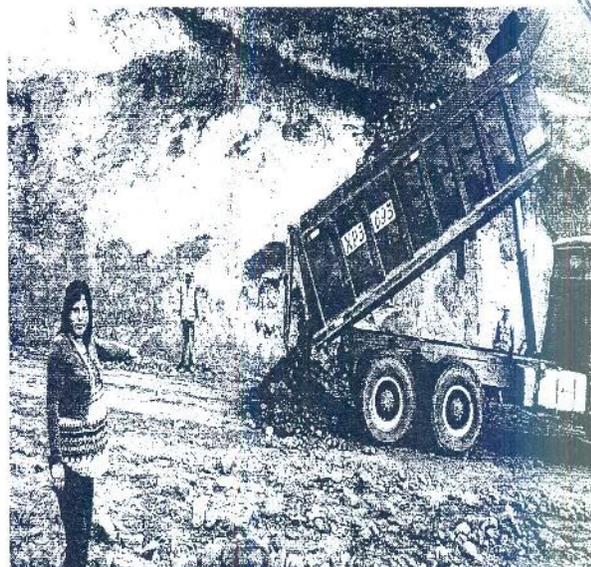
**Foto:** Se aprecia a la Presidenta de la Comisión Ordinaria de Infraestructura y Construcción del Consejo Regional La Libertad, Sra. Fanny Carol Ruiz Burgos, inspeccionando la descarga del material que vienen realizando los volquetes de la empresa.

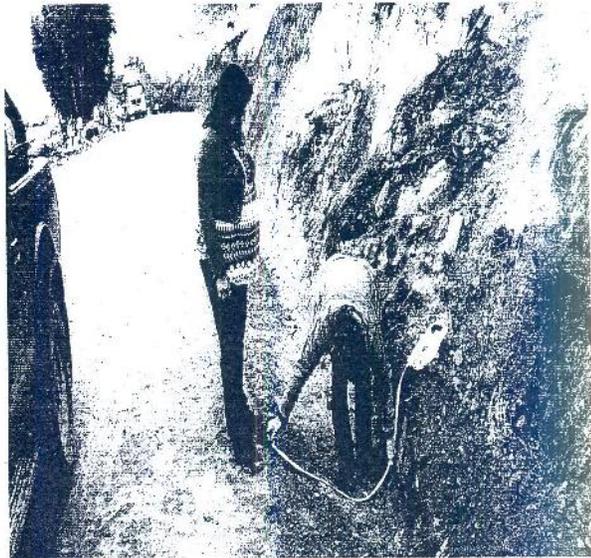
**Foto:** Se aprecia a la Presidenta de la Comisión Ordinaria de Infraestructura y Construcción del Consejo Regional La Libertad, inspeccionando las dimensiones de las cunetas siendo las indicadas en el expediente técnico (prof=0.40m y ancho=1.00m)

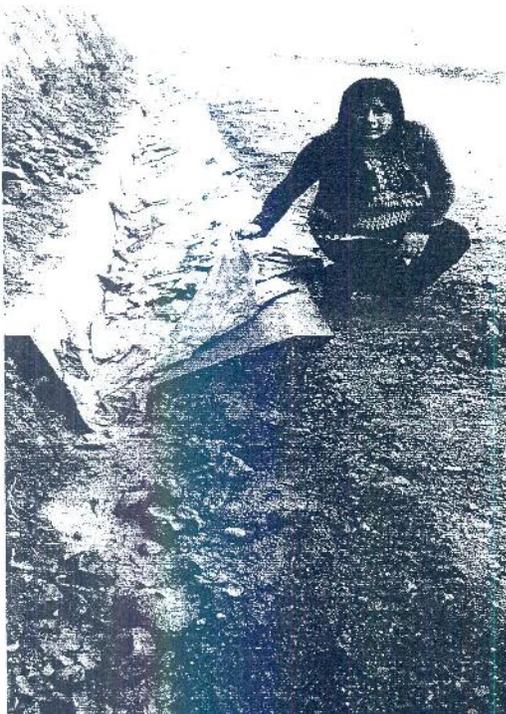
**Foto:** Se aprecia a la Presidenta de la Comisión Ordinaria de Infraestructura y Construcción del Consejo Regional La Libertad, inspeccionando el concreto en las cunetas que va desde el Km 8+450 hasta Campo Bello.

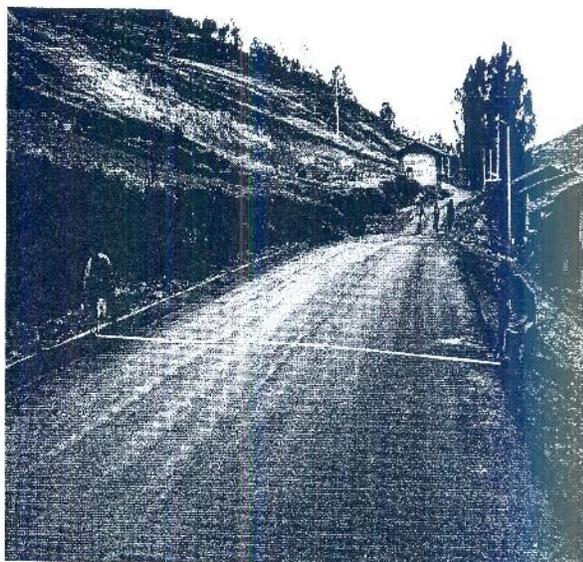
**Foto:** Se aprecia a la Presidenta de la Comisión Ordinaria de Infraestructura y Construcción del Consejo Regional La Libertad, inspeccionando el ancho de la vía que es de 5.50m, 4.80m y 3.30m en los kilómetros 5+750, 5+720 y 5+560 respectivamente.

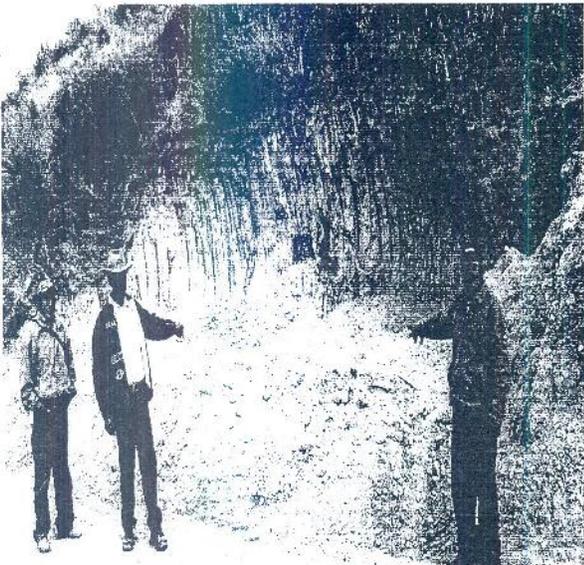
**Foto:** A 200 m antes de llegar al pueblo de Unigambal, existe una cantera donde la empresa viene extrayendo material para ser utilizado en la obra.

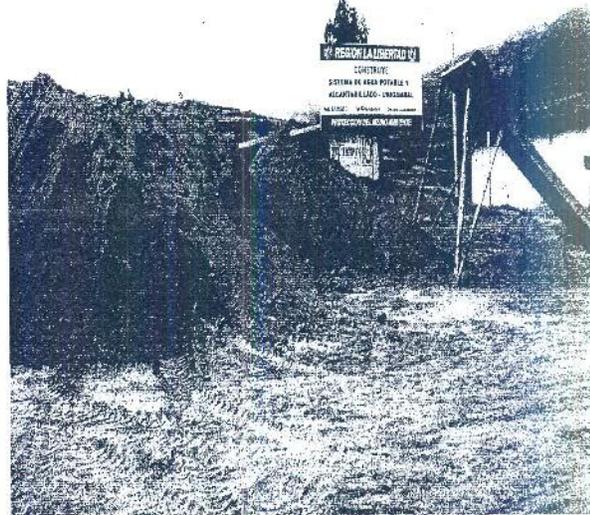
**Foto:** Se aprecia el material fino proveniente de la cantera Unigambal y el hormigón de los ríos, los cuales vienen siendo tamizados.

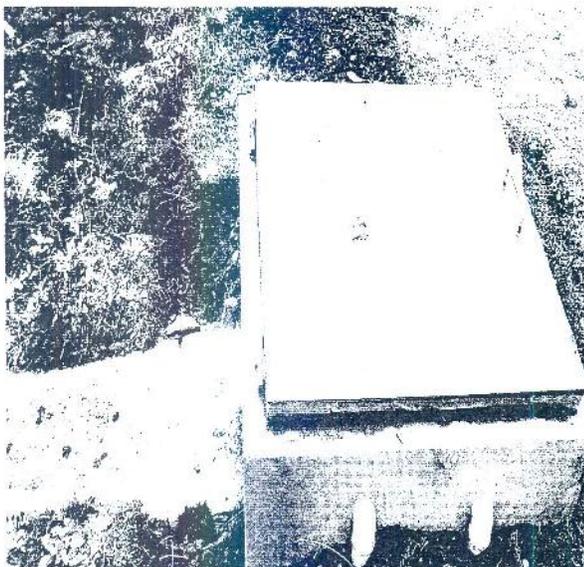
**Foto:** Se aprecia en el km 0+416, la Cámara de Rompe Presión N° 01 Tipo 6, que se encuentra en buenas condiciones, siendo sus dimensiones: ancho interior=0.70m, largo interior= 0.70 m, espesor de las paredes=0.10m y altura=1.00 m, con tubería de F°G° de entrada y salida de 2", tuberías de rebose y ventilación F°G° de 2" y tapa metálica de 0.80x0.80 m.

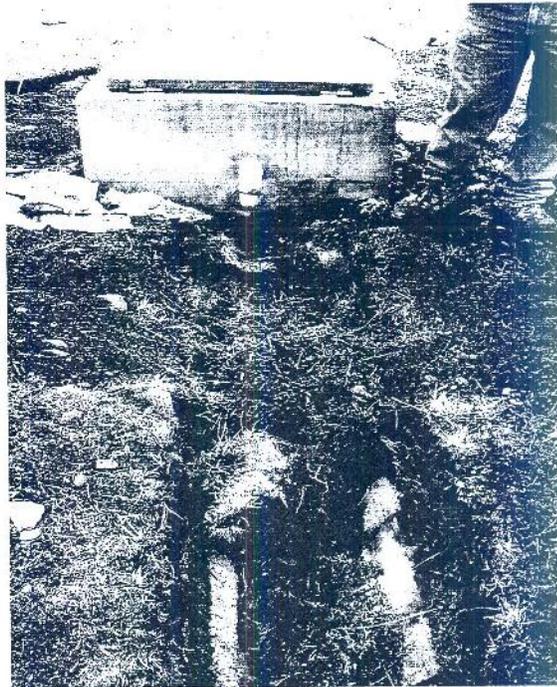
**Foto:** Se aprecia en el km 1+192, la Cámara de Rompe Presión N° 02 Tipo 6, que se encuentra en buenas condiciones, con las dimensiones, tuberías y accesorios, tal como indica el expediente técnico.

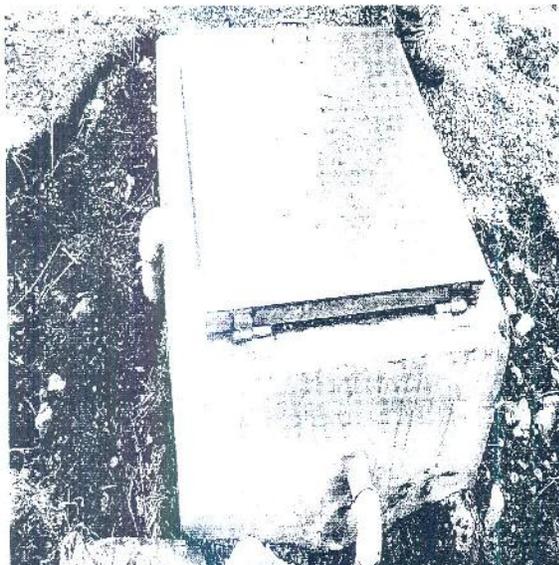
**Foto:** Se aprecia en el km 2+369, la Válvula de Purga N° 01 Tipo 1, que se encuentra en buenas condiciones, siendo sus dimensiones: ancho interior=0.40m, largo interior= 0.50 m, espesor de las paredes=0.10m y altura=0.90 m, con tubería de F°G° de entrada y salida de 2", tuberías de rebose y ventilación de F°G° 2" y tapa metálica de 0.50x0.60 m.

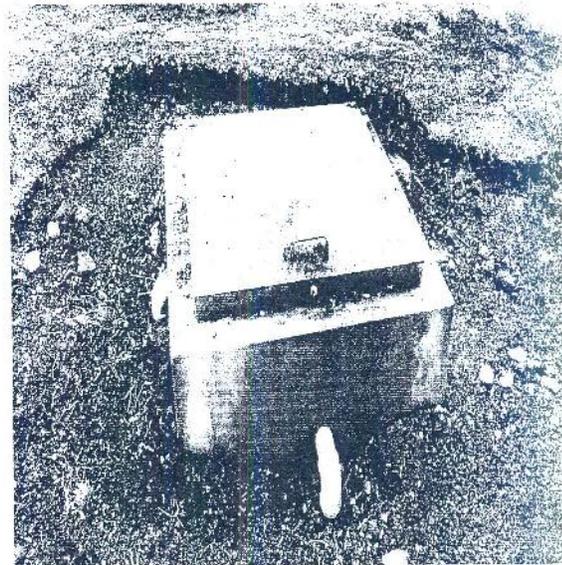
**Foto:** Se aprecia en el km 2+413, la Válvula de Aire N° 01 Tipo 1, que se encuentra en buenas condiciones, siendo sus dimensiones: ancho interior=0.40m, largo interior= 0.40 m, espesor de las paredes=0.05m y altura=0.40 m, con tubería de F°G° de entrada y salida de 2" y tapa metálica de 0.50x0.50 m.

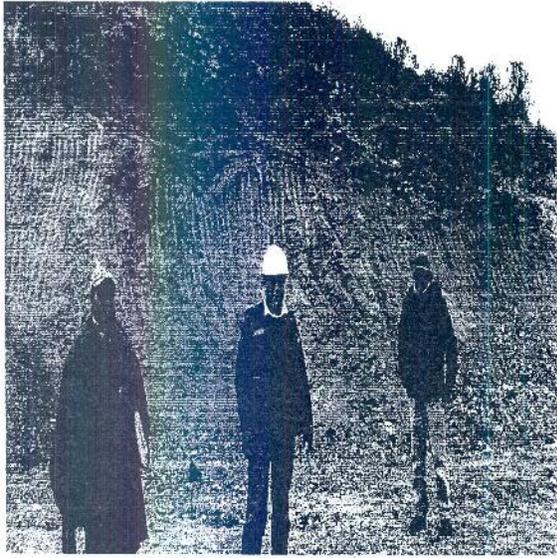
**Foto:** Se aprecia a los Ingenieros Residente y Supervisor en la segunda cantera de nombre Uningambal, ubicada antes de llegar a Cámara de Rompe Presión N° 03.

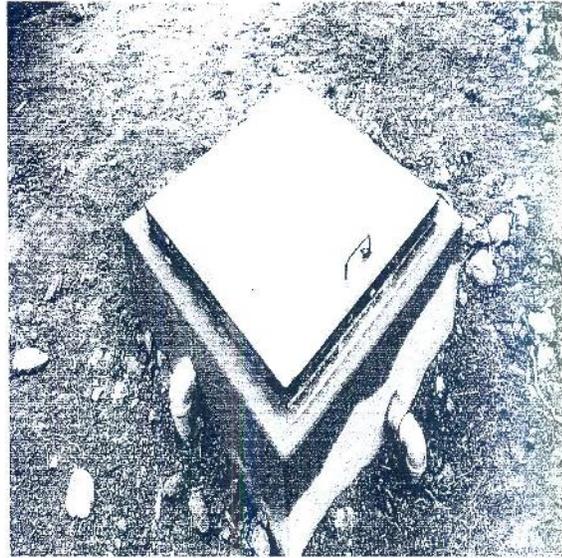
**Foto:** Se aprecia en el km 2+924, la Cámara de Rompe Presión N° 03 Tipo 6, que se encuentra en buenas condiciones, con las dimensiones, tuberías y accesorios tal como indica el expediente técnico.

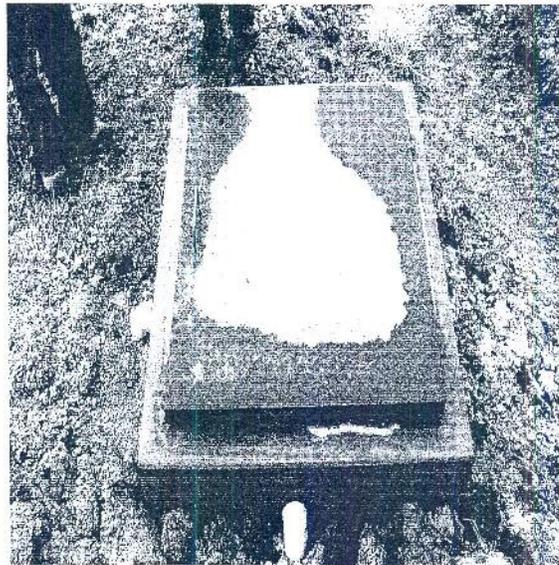
**Foto:** Se aprecia en el km 3+628, la Cámara de Rompe Presión N° 04 Tipo 6, que se encuentra en buenas condiciones, con las dimensiones, tuberías y accesorios tal como indica el expediente técnico.

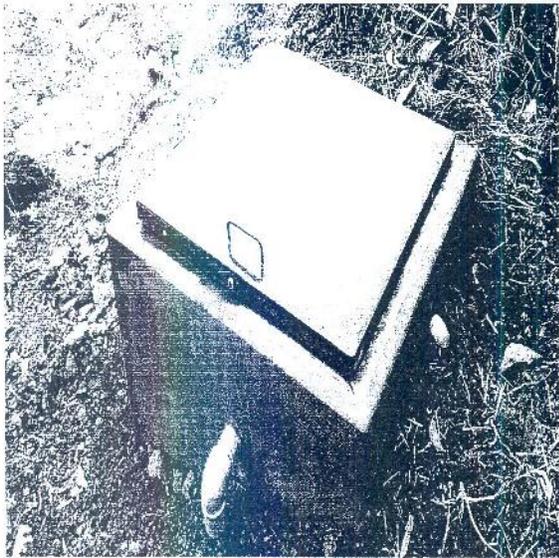
Foto: Se aprecia en el km 3+900, la Cámara de Rompe Presión N° 05 Tipo 6, que se encuentra en buenas condiciones, con las dimensiones, tuberías y accesorios tal como indica el expediente técnico.

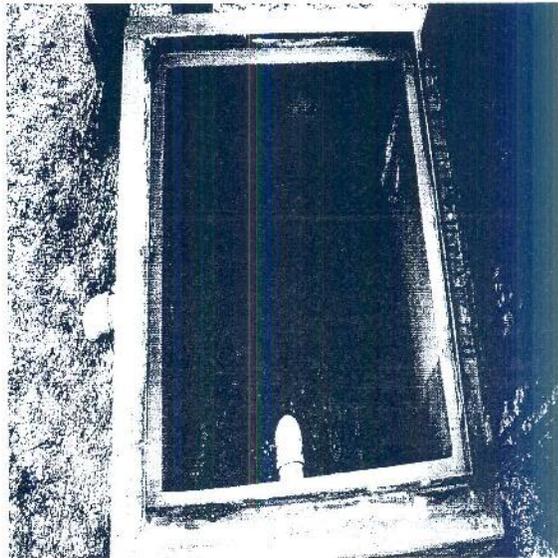
Foto: Se aprecia el interior de una Cámara de Rompe Presión Tipo 6, con las tuberías y accesorios, según se indica en el expediente técnico.

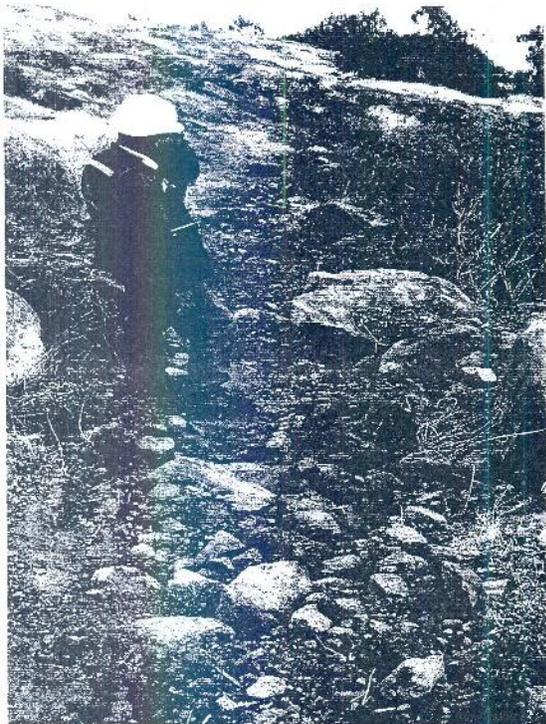
Foto: Se aprecia el recorrido de la línea de conducción que se encuentra enterrada, saliendo de la cámara de rompe presión N° 05 con destino al Reservoirio de Concreto Armado de 16 m2.
