## RESOLUCIÓN DIRECTORAL N° 0625-2024-OEFA/DFAI

**EXPEDIENTE N°** : 1118-2023-OEFA/DFAI/PAS  
**ADMINISTRADO** : COMPAÑÍA DE MINAS BUENAVENTURA  
S.A.A.<sup>1</sup>  
**UNIDAD FISCALIZABLE** : TAMBOMAYO  
**UBICACIÓN** : DISTRITO DE TAPAY, PROVINCIA DE  
CAYLLOMA Y DEPARTAMENTO DE  
AREQUIPA  
**SECTOR** : MINERÍA  
**MATERIAS** : ARCHIVO

#### III.1 **Hecho imputado N° 1: El administrado no adoptó medidas de prevención respecto al hundimiento detectado en las coordenadas WGS 84 19L 187697E 8287101N, de aproximadamente 20 metros de radio, ubicado a 35 metros de la chimenea CH-06, a fin de evitar afectación a la flora y/o entorno paisajístico.**

**III.2 Hecho imputado N° 2: El administrado no realizó el adecuado mantenimiento de los canales de derivación de agua de no contacto ubicado en las vías de acceso, toda vez que un tramo de aproximadamente 50 metros del referido canal estaba colapsado, presentando fisuras y agrietamientos, provocando que el agua de no contacto no sea derivada correctamente, incumpliendo lo establecido en su instrumento de gestión ambiental.**

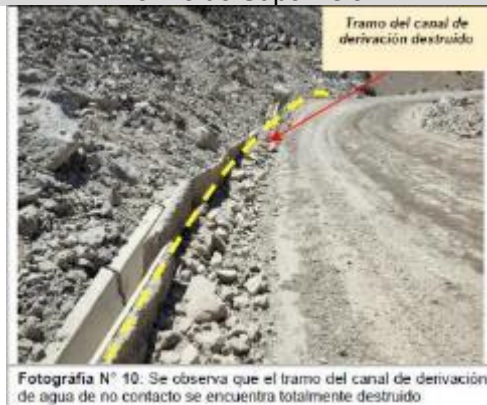
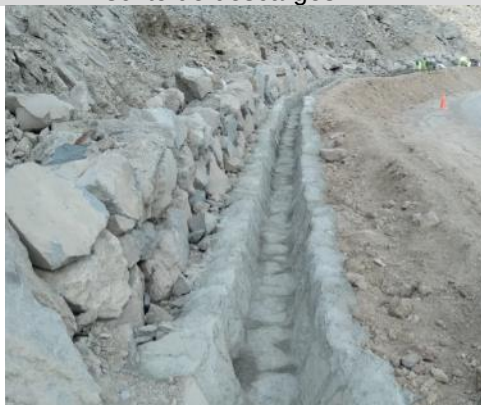
46. Sin embargo, conforme se advierte en el Acta de Supervisión, la DSEM verificó *in situ* que un tramo de aproximadamente 50 metros del referido canal estaba colapsado, presentando fisuras y agrietamientos, provocando que el agua de no contacto no sea derivada correctamente, incumpliendo lo establecido en su instrumento de gestión ambiental, conforme al siguiente detalle:

- d) Análisis de los descargos al Informe Final
58. En el escrito de descargos N° 2, el administrado señaló, entre otros alegatos, que en el numeral 99° del Informe Final menciona: “Si bien el administrado sostiene que las fotografías de fecha 29 de octubre de 2023 presentadas como Anexo 07 del escrito de descargos demostrarían que sus actividades de mantenimiento son oportunas, toda vez que no se han producido deslizamientos; lo cierto es que dichas fotografías únicamente permiten corroborar que al 29 de octubre de 2023, el administrado adecuó su conducta ilícita al cumplimiento del compromiso ambiental de forma posterior al inicio del procedimiento administrativo sancionador, mediante la implementación del muro de rocas”, sobre lo mencionado es imperioso citar para este punto el Anexo H, ya que muestra fotografías de la misma zona mostrada en el Anexo 7 en mención, evidenciando que desde el 02 de agosto del 2022 se han implementado la totalidad del muro

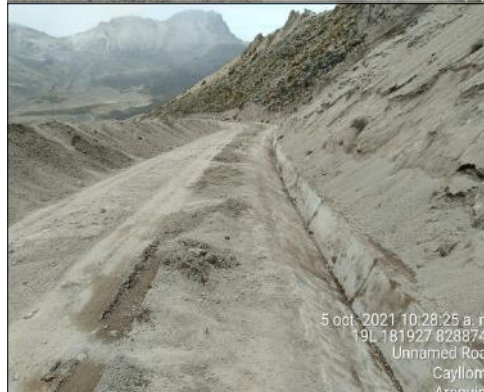
Fotografía N° 14: Se observa que el material acumulado proviene de al aldera del cerro.
