**INFORME DE REVISIÓN DE
EXPEDIENTE TÉCNICO**

Ref: Contrato de Obra N° 013-2022-MINAGRI-PEBLT-1
 Contratación de La Ejecución De La Obra "Mejoramiento del Sistema de Riego Menor Llallimayo a Nivel de Laterales del Distrito de Llalli, Provincia De Melgar, Región – Puno"

Asunto: Informe técnico de revisión del Expediente Técnico

Informe N°001-2022-RO

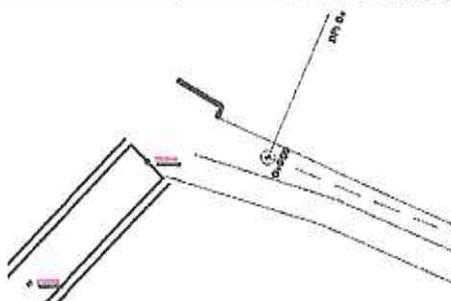
19.1 SEGÚN EXPEDIENTE TECNICO LONGITUD E INICIO DEL CANAL Y REPLANTEO EN CAMPO

- Tiene una longitud de 825 metros en plano en planta y la longitud del perfil es 825 metros
- El 0+000 no empalma al canal sublateral 5 con distancia de 1.15m, no existe una transición para empalmar el canal
- La cota del del eje canal lateral 5 para el inicio del canal sublateral 5.18 es 3939.494 con lo que no coincide la rasante del dicho canal sublateral, el canal lateral 5 no empalma con concreto al inicio del canal sublateral 5.18
- El eje del canal en la progresiva 0+650 al 0+825 está fuera del canal existente con 2.30m de desfase
- Sección tipo que indica en el plano en planta no es consecuente con las acotaciones indicadas en el plano de secciones transversales $B = 0.90\text{m}$ o $B = 1.10\text{m}$

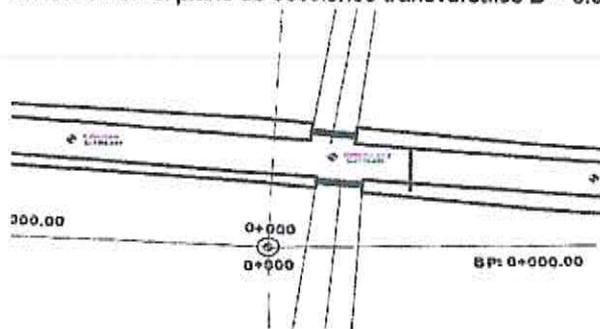
31.1 SEGÚN EXPEDIENTE TECNICO LONGITUD E INICIO DEL CANAL Y REPLANTEO EN CAMPO

- Tiene una longitud de 371 metros en plano en planta y la longitud del perfil es 371 metros
- El 0+000 no empalma al canal sublateral 9 con distancia de 1.20m, no existe una transición para empalmar el canal
- La cota del del eje canal lateral 9 para el inicio del canal sublateral 9.1 es 3959.053 con lo que no coincide la rasante del dicho canal sublateral y que la cota terreno esta en un error de 0.8m
- El eje del canal en la progresiva 0+000 al 0+371 está fuera del canal existente con 1.14m de desfase
- Sección tipo que indica en el plano en planta no es consecuente con las acotaciones indicadas en el plano de secciones transversales $B = 0.90\text{m}$ o $B = 1.10\text{m}$

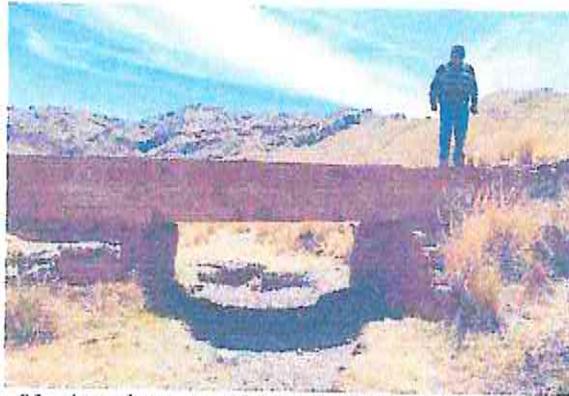
Foto 01. Acueducto en el canal matriz existente, entre los canales laterales 8 y 9.

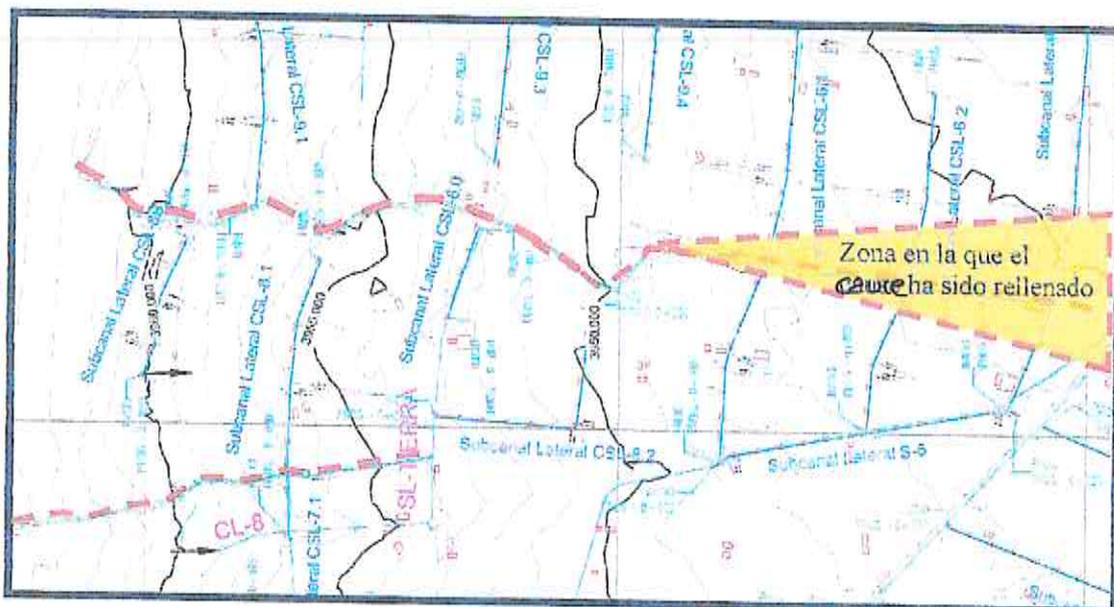
Imagen 01. Cauce de quebrada.

Asimismo, en la imagen 01 se puede ver en color rojo el desarrollo de ambas quebradas, y la vulnerabilidad de los canales mencionados anteriormente en el sector.
