Nº 126-DG/HHV-2024

Resolución Directoral

PLAN MULTIANUAL DE MANTENIMIENTO DE LA INFRAESTRUCTURA Y EQUIPAMIENTO DE ESTABLECIMIENTOS DE SALUD DEL PERIODO 2025-2027 DEL HOSPITAL HERMILIO VALDIZÁN

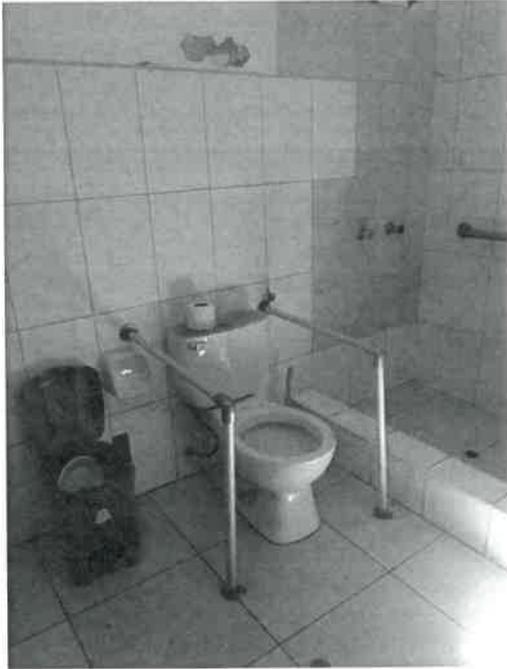
- El acabado de los servicios higiénicos de emergencia en piso y zócalo es cerámico y se encuentra deteriorado por múltiples intervenciones de reparación, el acabado se encuentra deteriorado y no es adecuado para este tipo de ambientes.
- Hace falta el reemplazo de un lavatorio en área de tóxico.
- Las ventanas interiores se encuentran deterioradas y no funcionan.
- Hace falta un mantenimiento del sistema de ventilación mecánica.
- Las luminarias y los accesorios eléctricos se encuentran deteriorados y no son adecuados.

- Los aparatos sanitarios no son adecuados, para el flujo de pacientes, es necesario reemplazarse el sistema de inodoros de sifón jet a fluxómetro.
- Las instalaciones sanitarias se encuentran deterioradas, hace falta un cambio de redes de agua y desagüe dentro de los ambientes de servicios higiénicos.

- Las redes de instalaciones eléctricas han cumplido su tiempo de vida.
- Los artefactos de iluminación no son adecuados para estos ambientes.
- Los interruptores y tomacorrientes se encuentran deteriorados.
- Existen instalaciones eléctricas en canaletas adosadas que deben ir empotradas en los muros, pues afectan la asepsia de los ambientes.

Ilustración 1 Vista de los servicios higiénicos

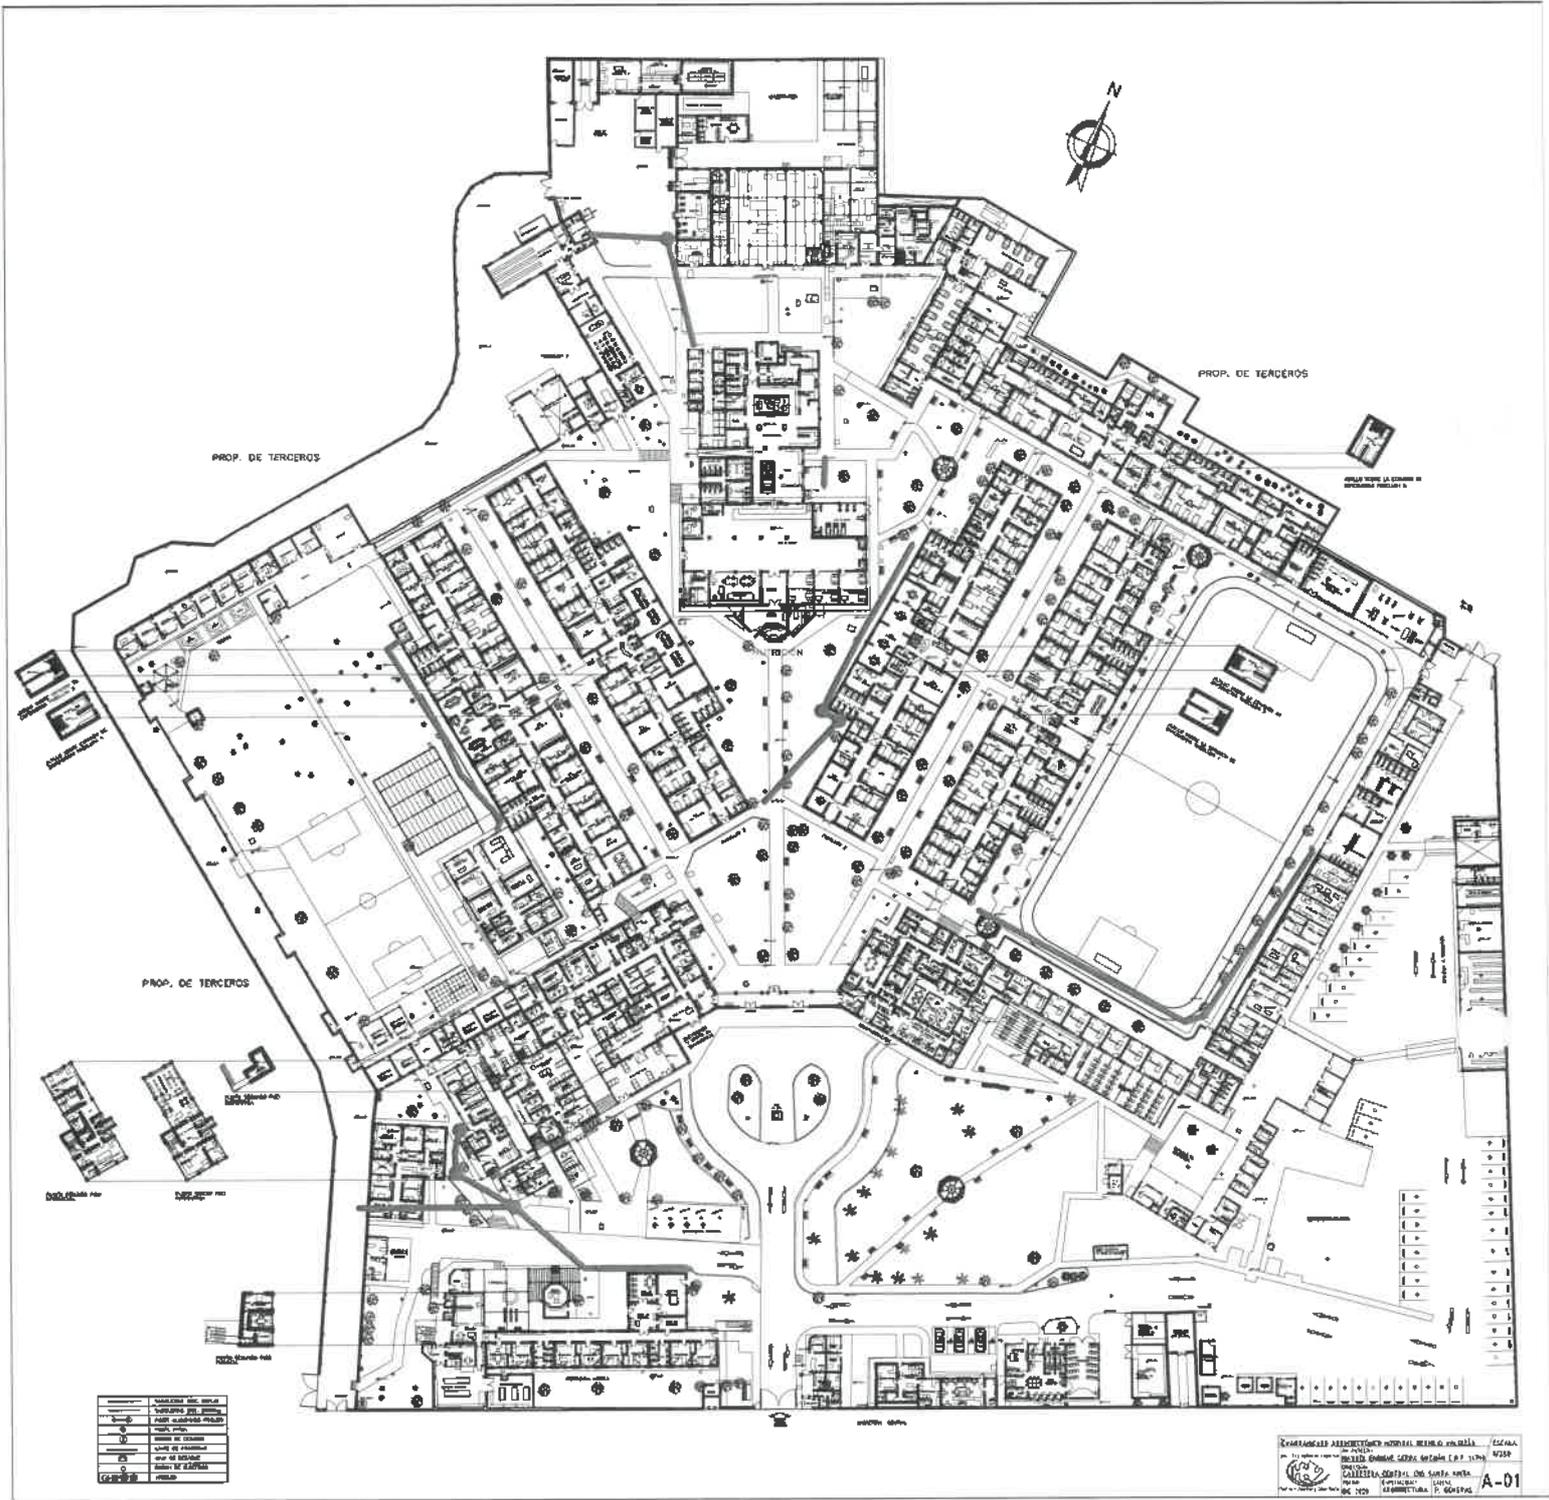
MANTENIMIENTO DE REDES DE DESAGUE PRINCIPALES DEL HHV

- Las redes principales de desagüe del HHV ya cumplieron su vida útil, existen problemas de atoros, fugas y colapsos de las tuberías por la antigüedad de las instalaciones.
- Existen cajas de desagüe inoperativas.

- Mantenimiento, limpieza y desatoro de buzones y cajas de registro de desagüe.
- Retiro de buzones y cajas de registro inoperativas.
- Suministro e instalación de buzones y cajas de registro nuevas.
- Retiro de redes deterioradas, suministro e instalación de tuberías de PVC 10", 8", 6" para reposición de redes.

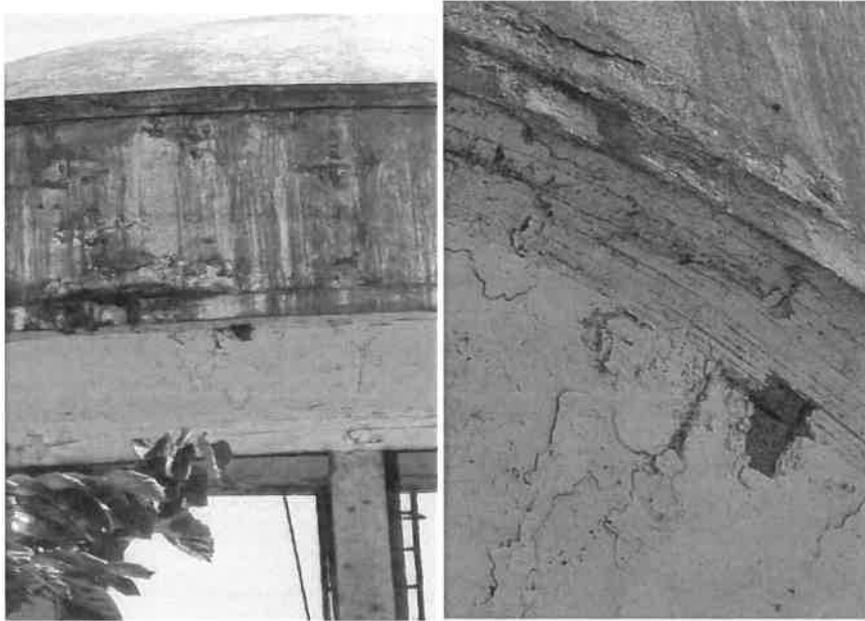
Desde hace varios años el Tanque Elevado del Hospital Hermilio Valdizán viene presentando problemas en infraestructura, debido al deterioro por su antigüedad lo cual se ha evidenciado en la inspección realizada que consta en las imágenes del panel fotográfico que se adjunta al presente.

Ilustración 4 Vista del detalle de las fisuras en la base del tanque

- Cambio de tapa de tanque elevado y escalera metálica.
- Retiro y ejecución de losa inclinada y muro curvo en concreto para reemplazo de tapa deteriorada.

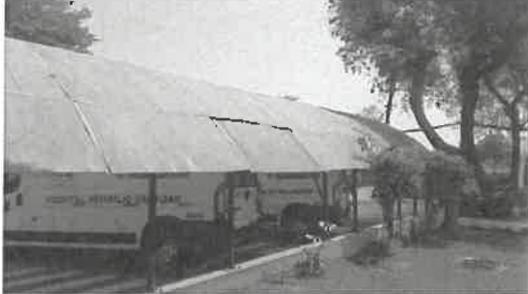
La cobertura del estacionamiento de ambulancias conformada por planchas de policarbonato se encuentra deteriorada, este material tiene un tiempo de vida que ya se cumplió. La estructura que la sostiene presenta oxidación.

Ilustración 1 Vista de la cobertura desde la parte externa

- Retiro de cobertura existente de policarbonato deteriorada.
- Suministro e instalación de cobertura de policarbonato.
- Pintado de estructuras metálicas con base anticorrosiva y pintura epóxica.

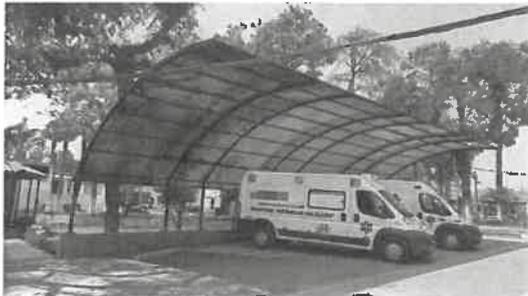
Ilustración 2 Vista de la cobertura desde la parte interna

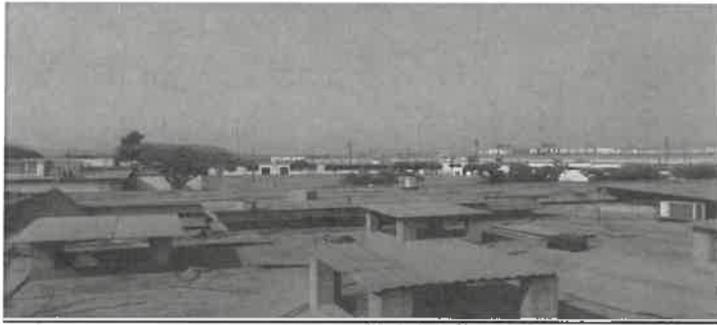
El servicio presenta coberturas de ladrillo pastelero deteriorada.

La canaleta de drenaje pluvial se encuentra deteriorada.

Ilustración 1 Vista de la azotea desde el Pabellón 5

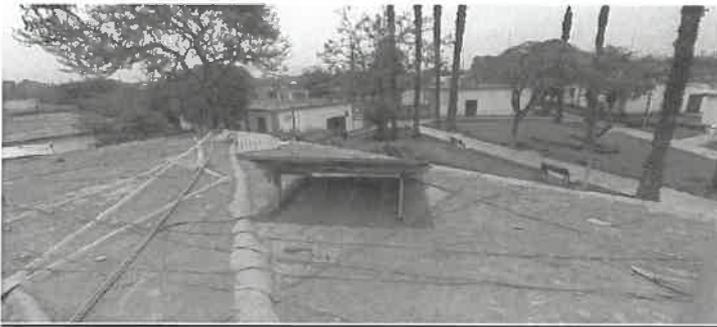
Ilustración 2 Vista de la azotea desde el Pabellón 2

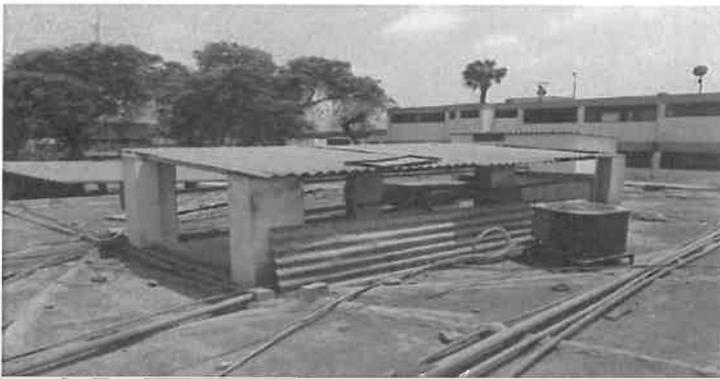
Ilustración 3 Vista de la azotea desde el Pabellón 3

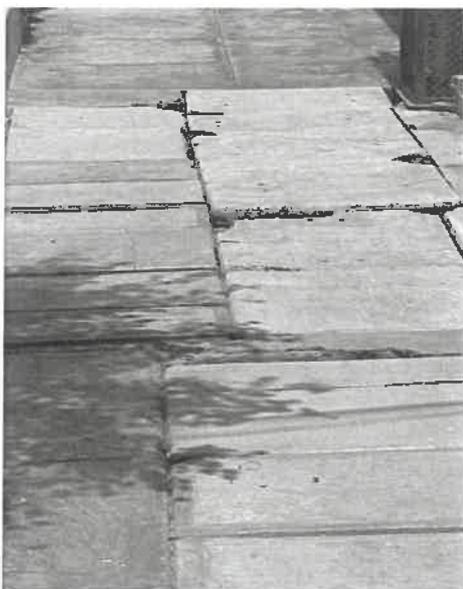
Existen veredas en el HHV deterioradas, con fisuras visibles que podrían poner en peligro la integridad de los usuarios, al haber la posibilidad de tropiezos o golpes.

Ilustración 1 Veredas en mal estado, presentan disconformidades en la calzada

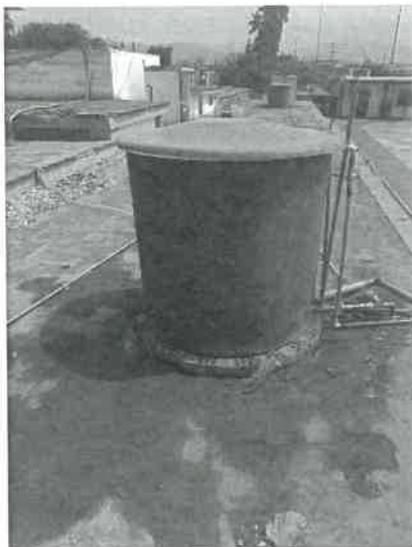
Ilustración 1 Tanque de agua sobre la azotea, se pueden observar signos de humedad en la plataforma

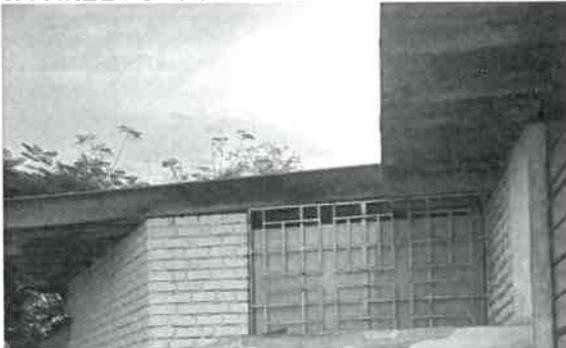
Ilustración 1 Techo de asbesto presente en la estructura

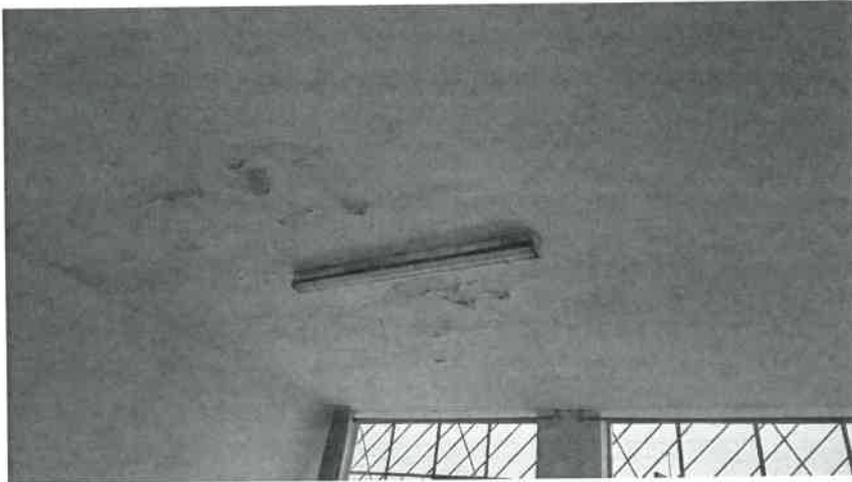
Ilustración 1 Vista de las luminarias en mal estado sobre el cielo raso que necesita pintarse nuevamente

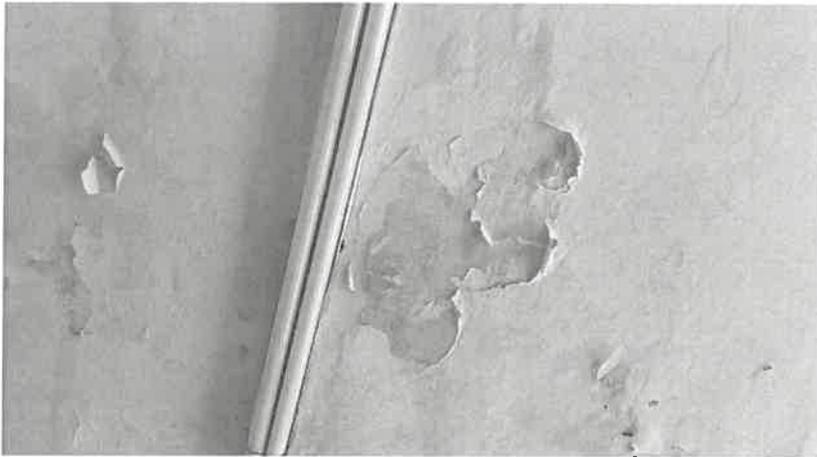
Ilustración 1 Luminarias por cambiar, se observa un mal acabado en la pintura del cielo raso

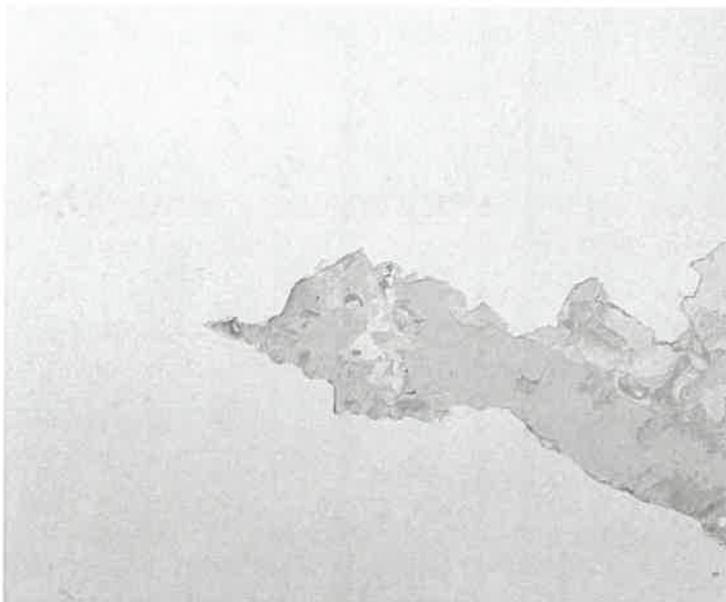
Ilustración 2 Pared Interna, necesita ser pintada nuevamente

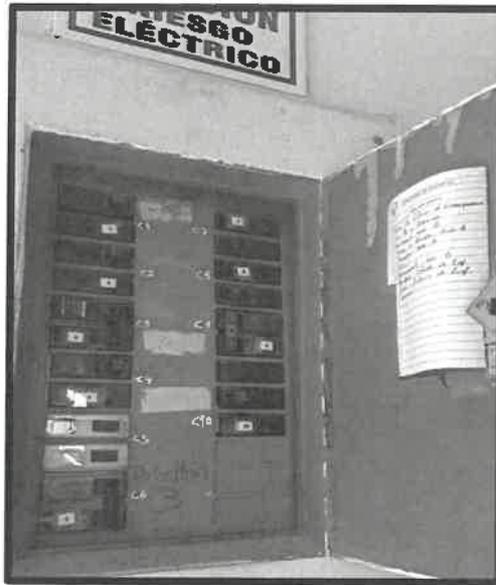
Fotografía 01: En la fotografía se puede apreciar el tablero principal del Pabellón 3, donde se verificó los interruptores en mal estado.

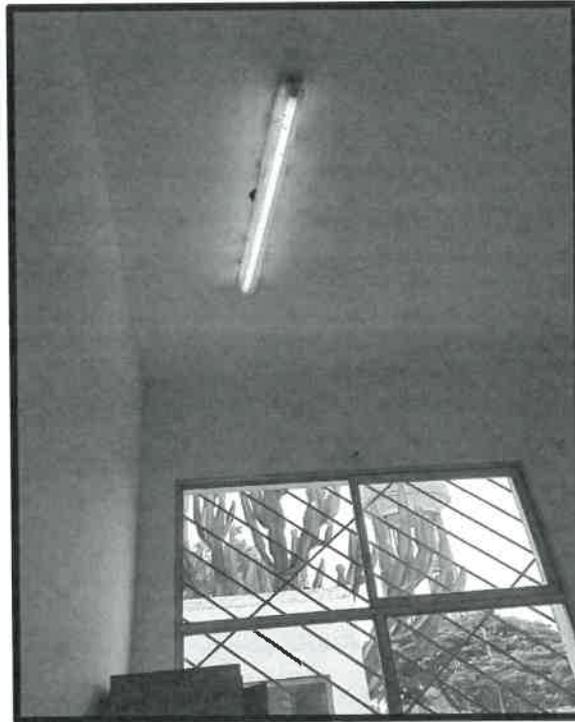
Fotografía 03: En la fotografía se puede apreciar luminarias de tipo fluorescentes con baja intensidad en la zona donde se encuentra instalada.

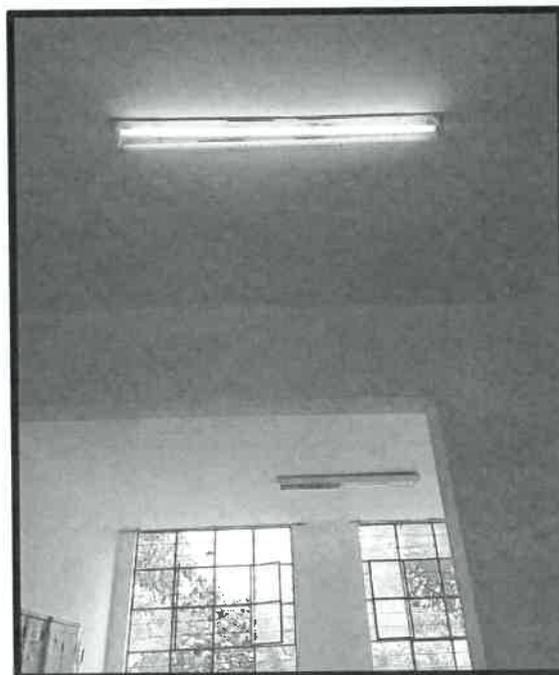
Fotografía 04: En la fotografía se puede apreciar algunas luminarias en mal estado.

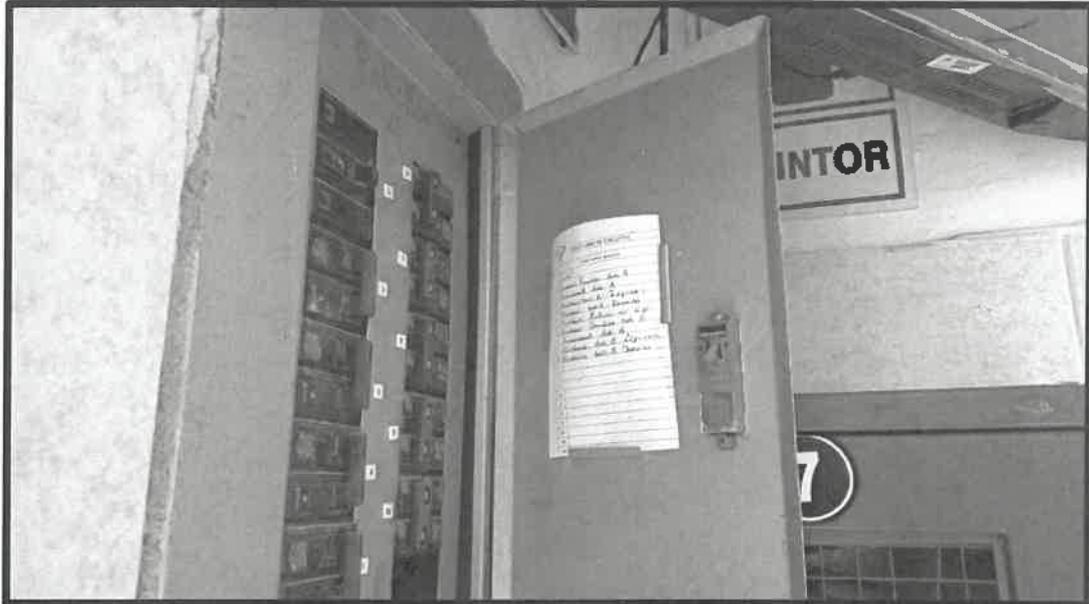
Fotografía 01: En la fotografía se puede apreciar el tablero principal del Pabellón 4, donde se verificó interruptores en mal estado.

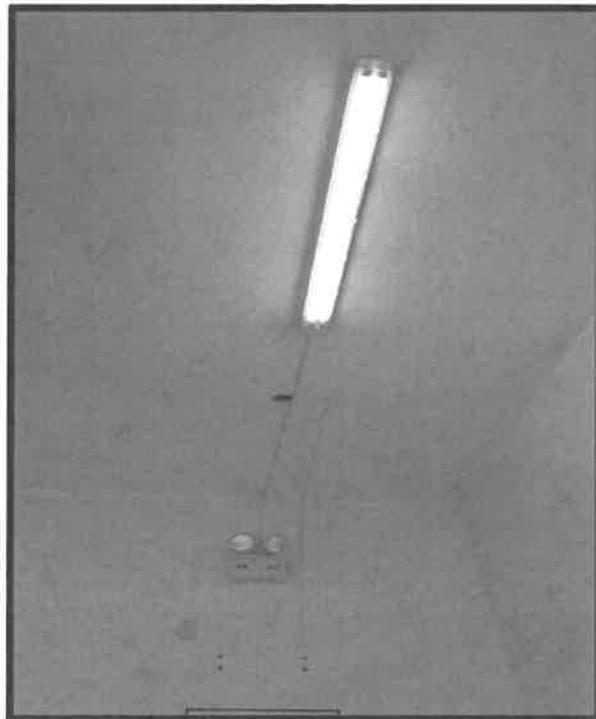
Fotografía 02: En la fotografía se puede apreciar que las luces de emergencias están conectadas desde las salidas de luminarias.

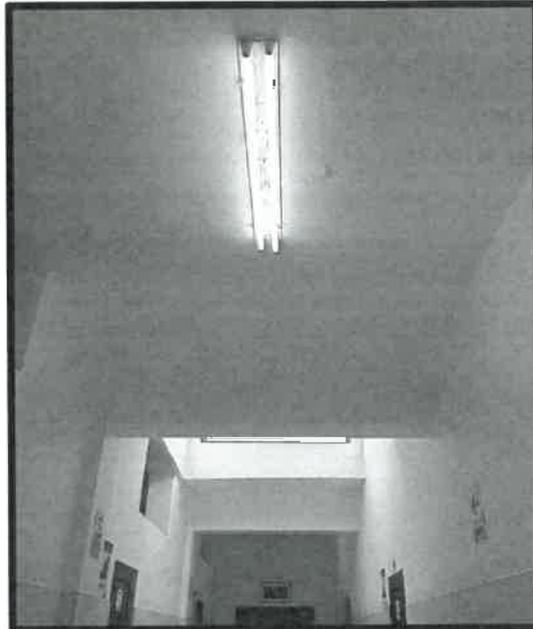
Fotografía 03: En la fotografía se puede apreciar la baja intensidad en las luminarias de tipo fluorescente en los corredores del pabellón.

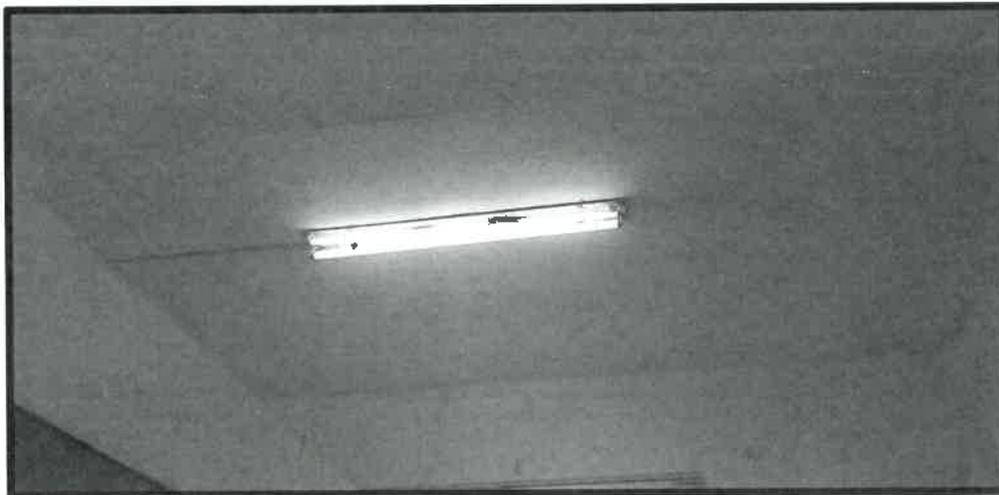
Fotografía 04: En la fotografía se puede apreciar baja intensidad de los fluorescentes en áreas de atención en el interior del Pabellón.

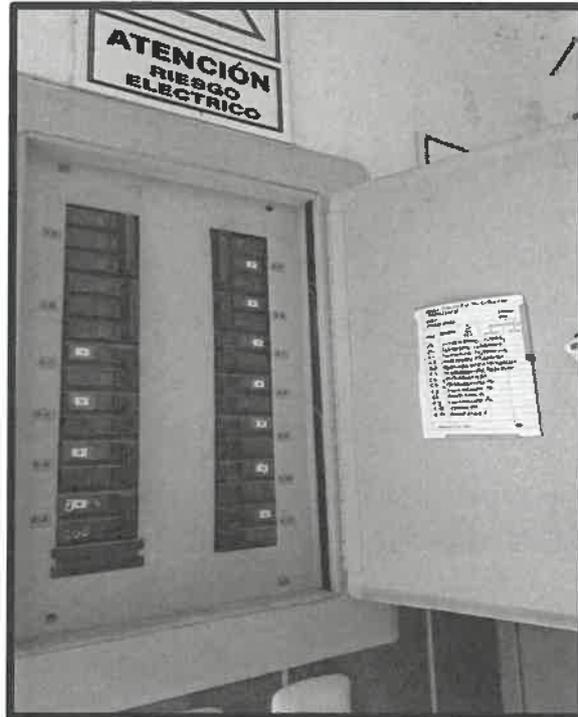
Fotografía 01: En la fotografía se puede apreciar el tablero principal del pabellón 5, donde se verificó interruptores en mal estado.

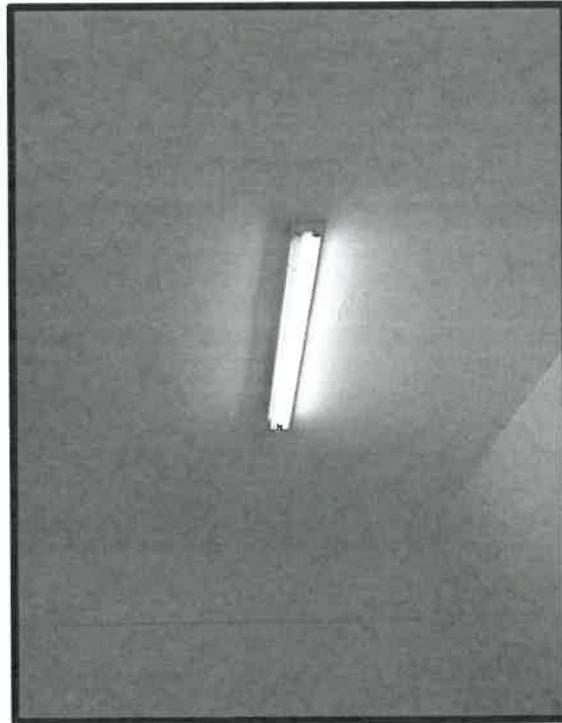
Fotografía 02: En la fotografía se puede apreciar que las luminarias de tipo fluorescentes presentan baja intensidad en el área.

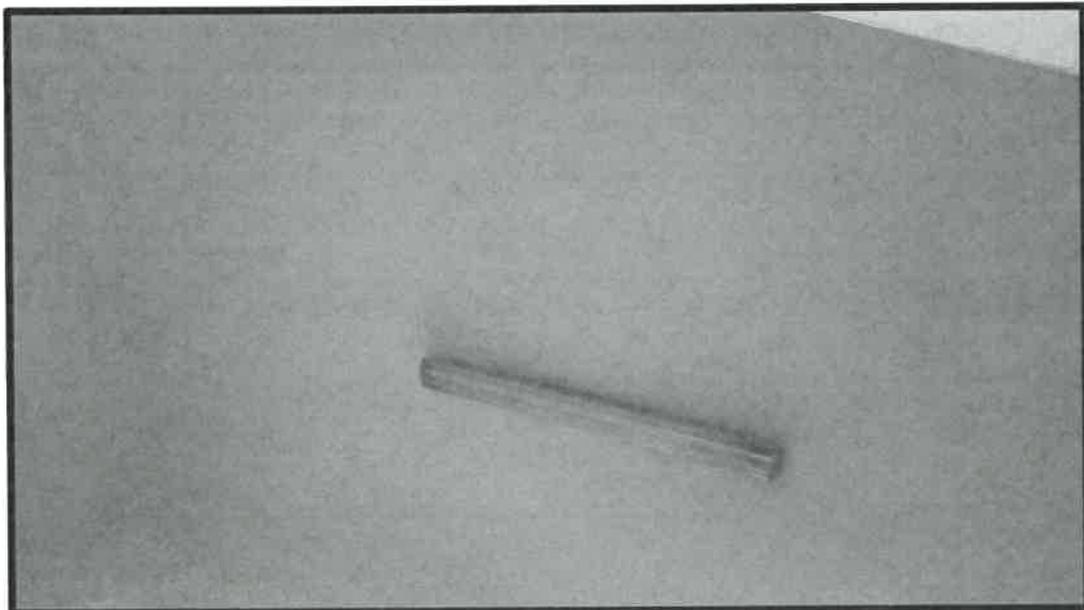
Fotografía 03: En la fotografía se puede apreciar las luminarias de tipo fluorescentes en mal estado en el interior del pabellón.

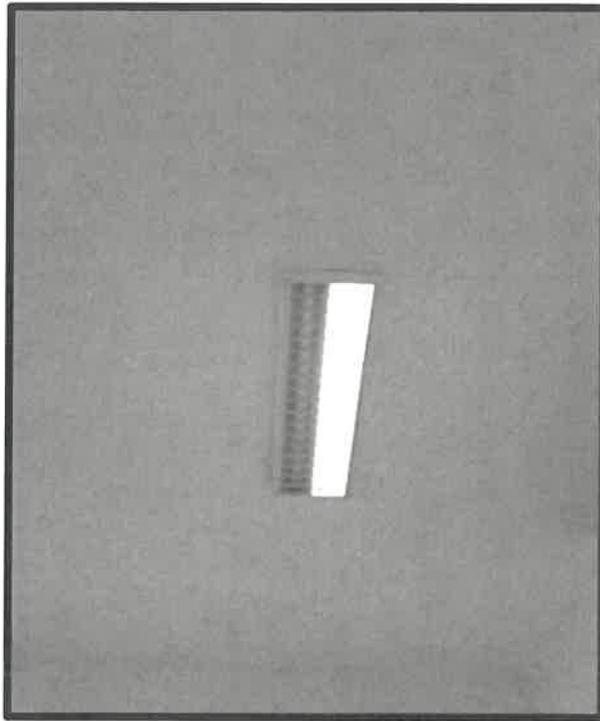
Fotografía 04: En la fotografía se puede apreciar baja intensidad por el mal estado de algunas luminarias de tipo fluorescente.

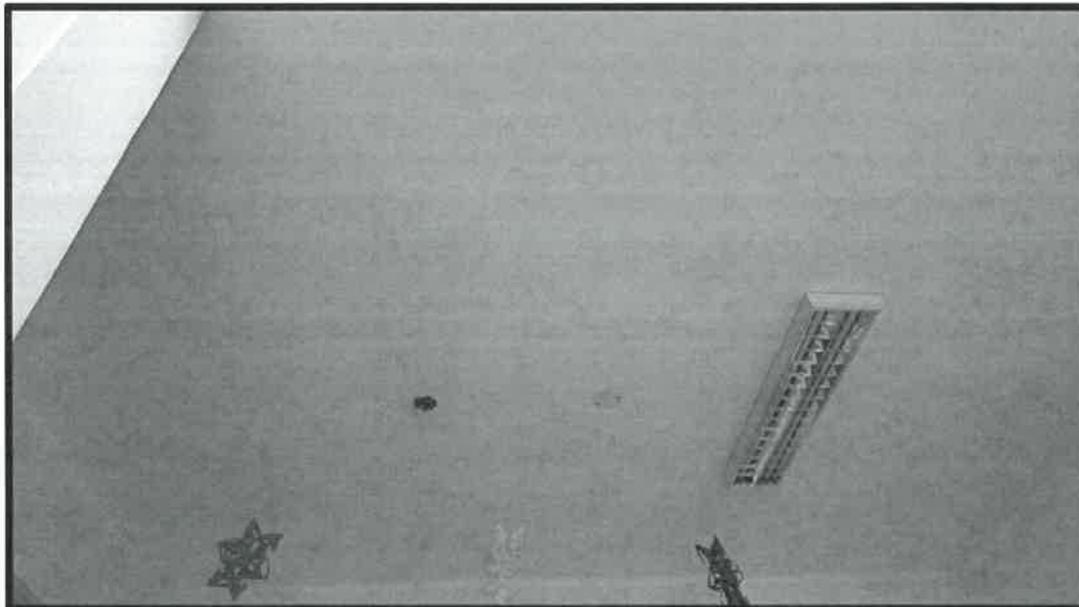
Fotografía 04: En la fotografía se puede apreciar que algunas luminarias no funcionan.

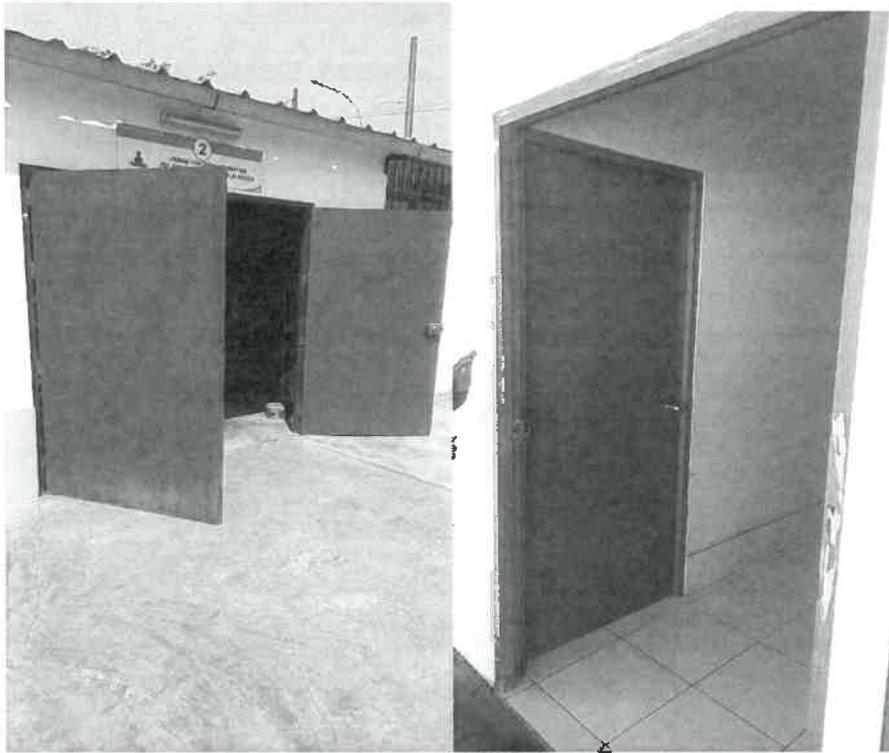
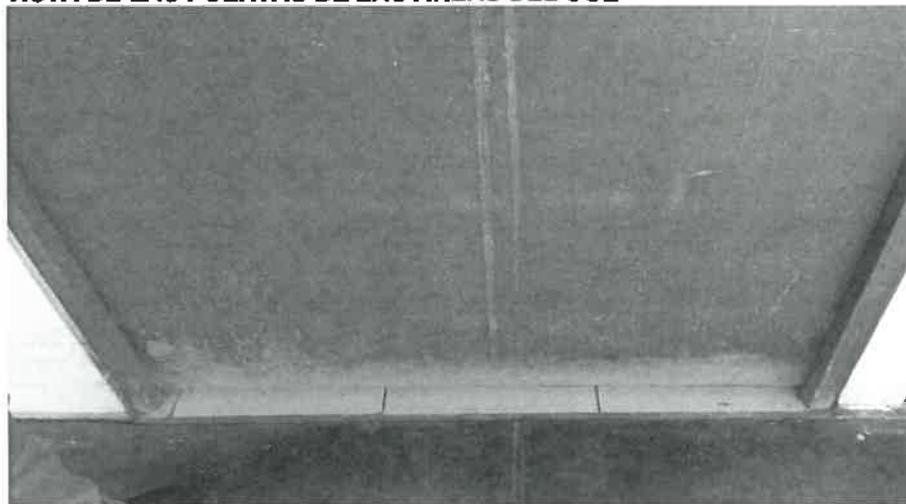
VISTA DE LAS PUERTAS DE LAS ÁREAS DEL COE

Las puertas presentan dificultad para abrirse, los marcos presentan deterioro por xilófagos, las bisagras se encuentran oxidadas y representa un problema para el ingreso y salida de materiales, el personal y usuarios en general.

- Desmontaje de puertas y mantenimiento, instalación de marcos de puerta deteriorados.

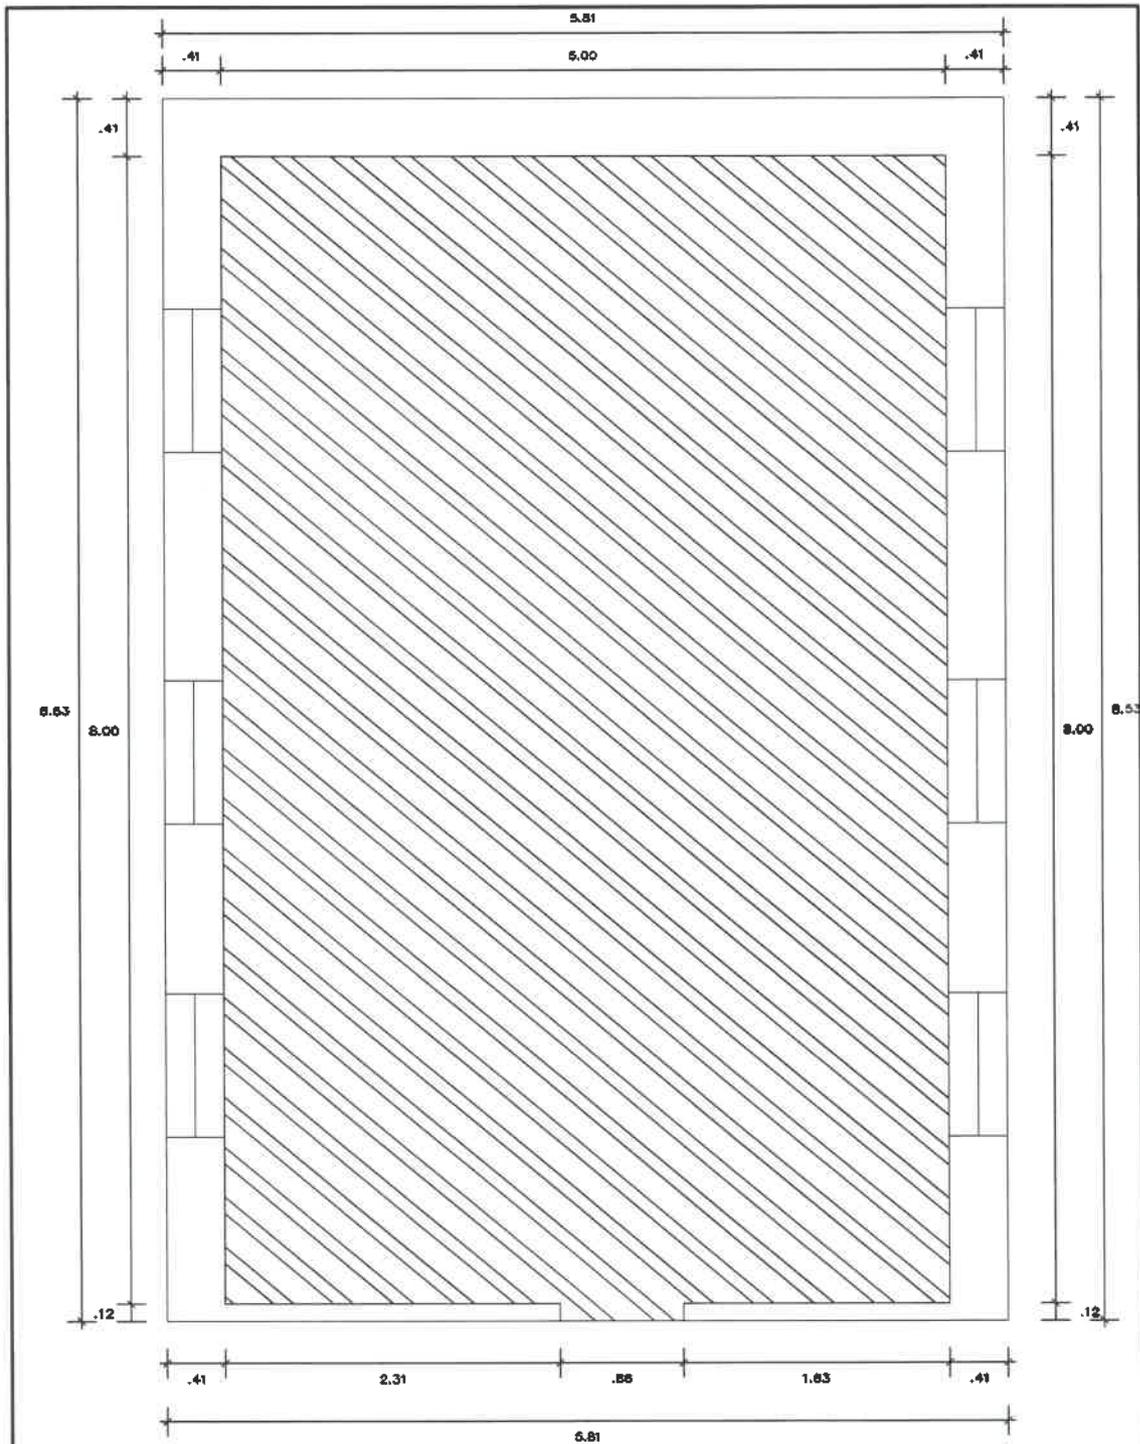
El acabado de piso de alfombra se encuentra completamente deteriorado, las puertas inoperativas, el ambiente descuidado.

- Retiro de piso de alfombra deteriorado y reemplazo por piso de goma para gimnasio.
- Pintura de ambiente interior, zócalos, cielos rasos, vigas en madera, teatina y carpinterías.
- Cambio de chapa de puerta de ingreso.

AREA DE RETIRO DE PISO DE ALFOMBRA Y REEMPLAZO POR PISO DE GOMA

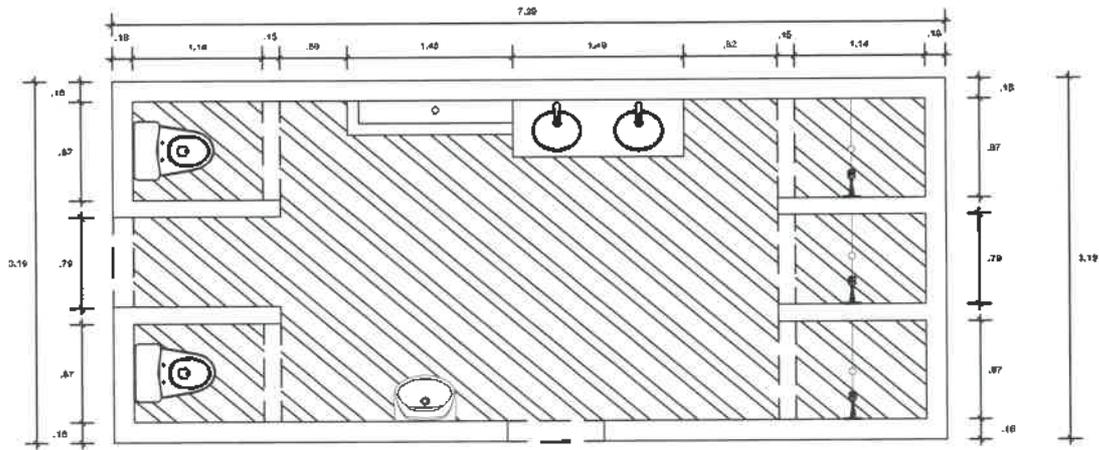
SSHH PRIMER PISO HOSPITALIZACIÓN

Los módulos de baños se encuentran totalmente deteriorados, los pisos y zócalos se encuentran en un estado grave de deterioro con roturas que podrían dañar a los pacientes, el acabado presente es inadecuado para un ambiente de estas características.

En su mayoría los aparatos sanitarios presentan fallas, ya cumplieron su tiempo de vida y no cumplen su función.

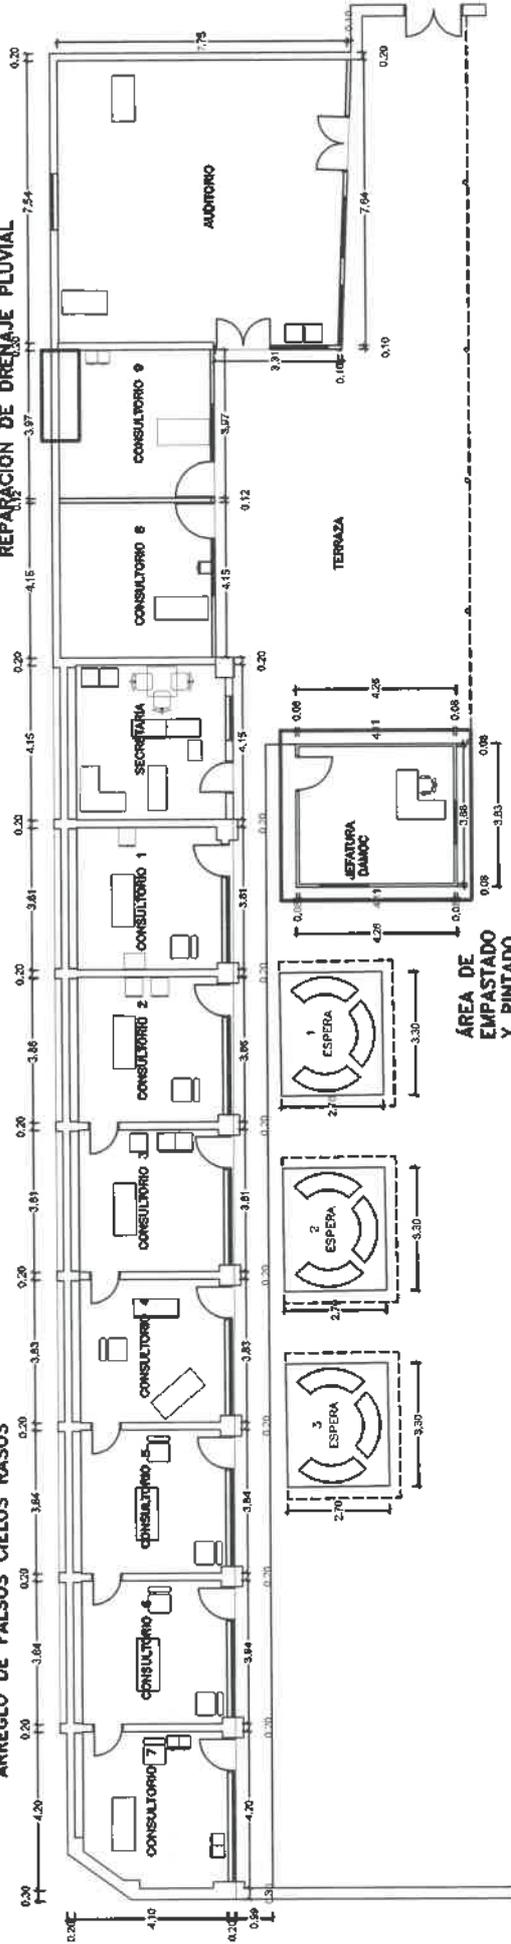
Existen ambientes con falso cielo raso deteriorado y en algunos casos se requiere hacer mantenimiento a la estructura de sostenimiento, existen muros afectados por el salitre, existen ventanas que han perdido la funcionalidad. Ambientes como oficina de jefatura y exteriores de baños se encuentran con la pintura deteriorada. Las estructuras metálicas exteriores se encuentran en proceso de oxidación.

- Retiro de baldosas deterioradas de cielo raso en zona de auditorios, consultorios y dirección.
- Suministro e instalación de baldosas acústicas en falso cielo raso.
- Mantenimiento de ventanas.
- Mantenimiento y empaste de tabiquería en sistema Drywall.
- Pintado de muros con pintura látex en zona de jefatura y exteriores de servicios higiénicos.
- Tratamiento de muro con salitre.
- Pintura anticorrosiva de estructuras metálicas en exteriores.

REEMPLAZO DE BALDOSAS ACÓSTICAS DETERIORADAS
ARREGLO DE FALSOS CIELOS RASOS

ÁREA DE TRATAMIENTO DE SALITRE Y
REPARACIÓN DE DRENAJE PLUVIAL

ÁREA DE
EMPASTADO
Y PINTADO
DE MUROS

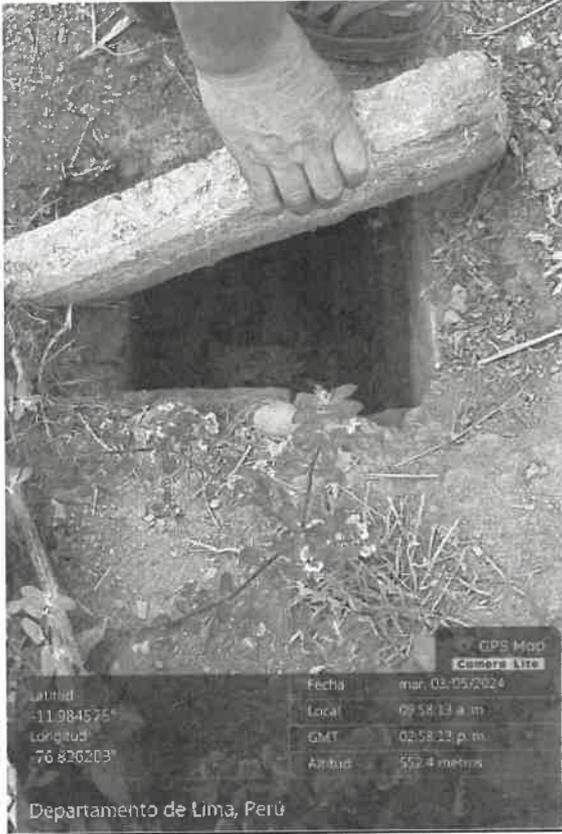
Ilustración 1 Caja de Registro en mal estado (presentan sedimentos)

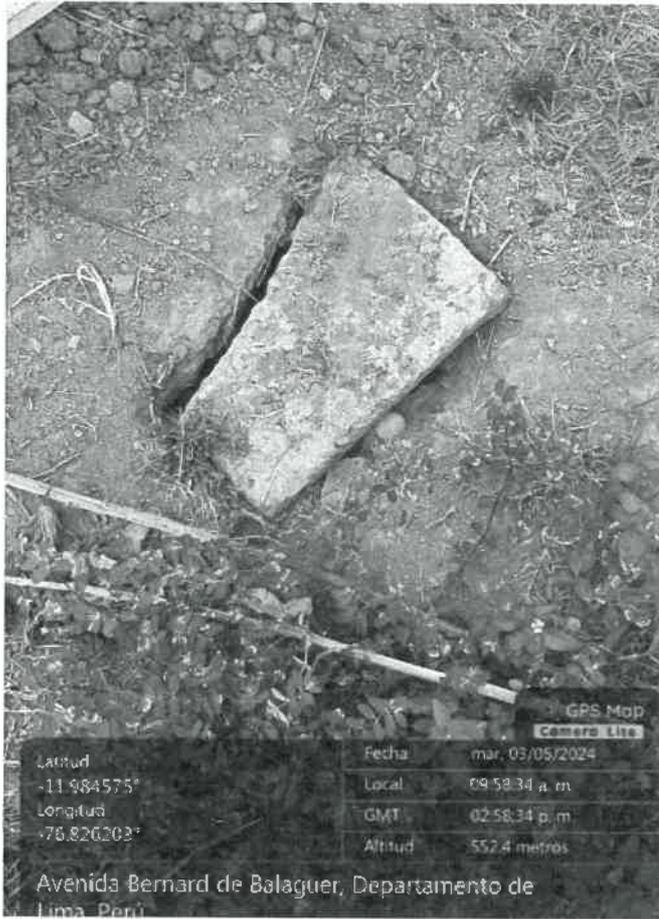
Ilustración 2 Caja de Registro destruida

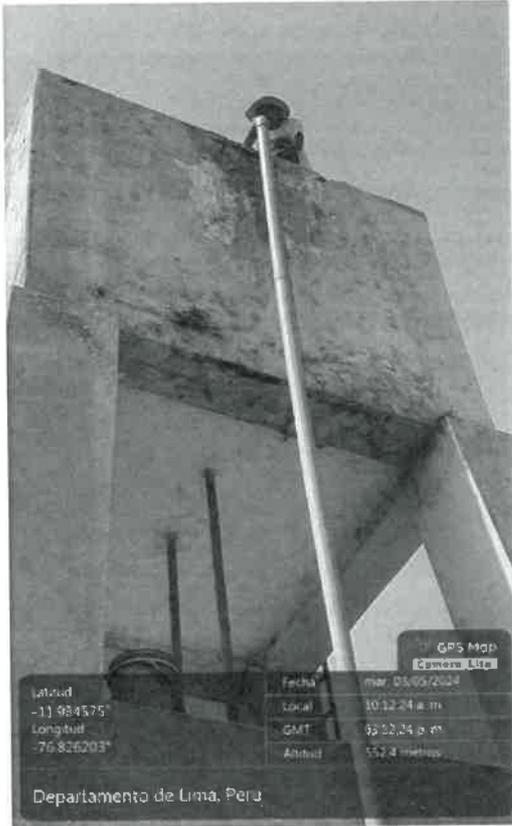
Ilustración 1 Vista exterior del tanque elevado, se pueden ver fisuras en la estructura

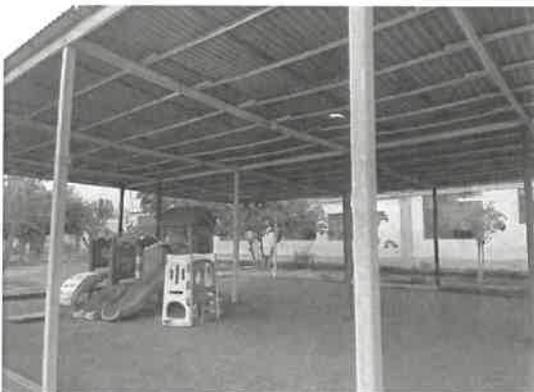
Ilustración 1 Vista externa del ambiente, se puede observar el tipo de techo mencionado.

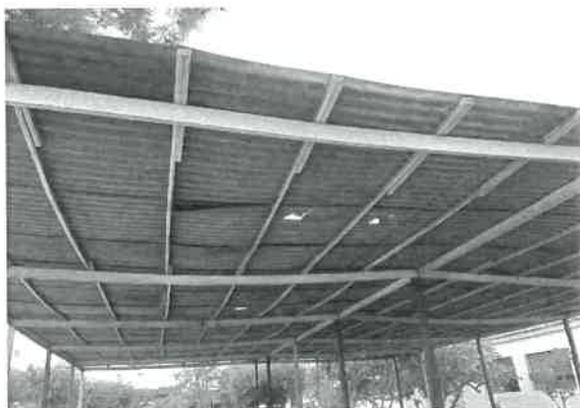
Ilustración 2 Techo de colamina destruido, se pueden observar agujeros
