INFORME DE FISCALIZACIÓN SELECTIVA  
DE LA OBRA:

"MEJORAMIENTO Y AMPLIACIÓN DEL  
SERVICIO EDUCATIVO DEL I.E.S.T.P.  
MANUEL YARLEQUÉ ESPINOZA EN EL  
DISTRITO DE CATACAOS, PROVINCIA Y  
REGIÓN PIURA".

**INFORME N°24-2024/GRP-200000-VBSG**

**FECHA : 02 de agosto de 2024**

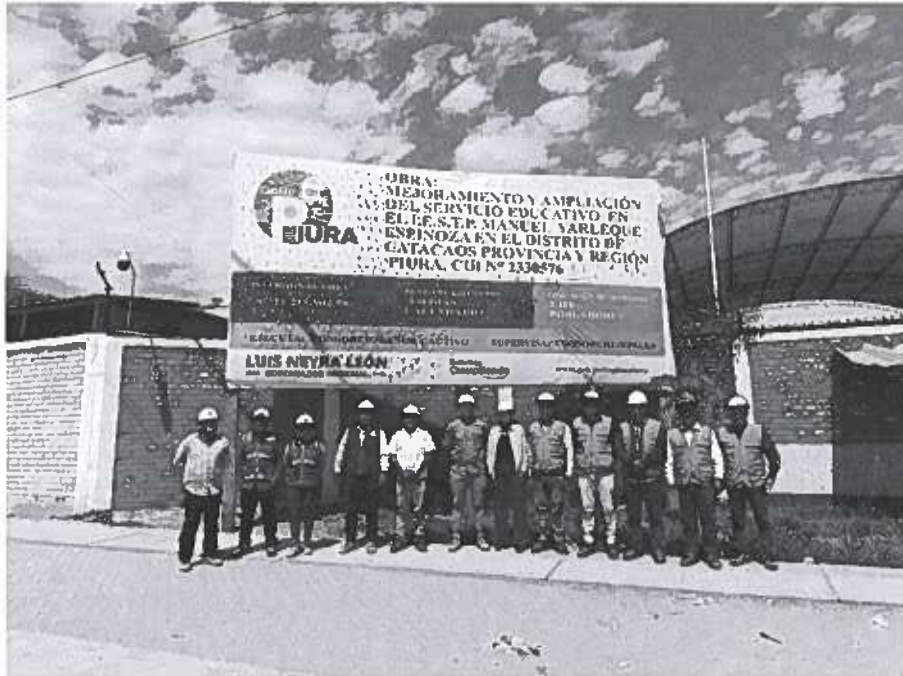
Imagen N.º 01: Cartel de Obra del Proyecto.

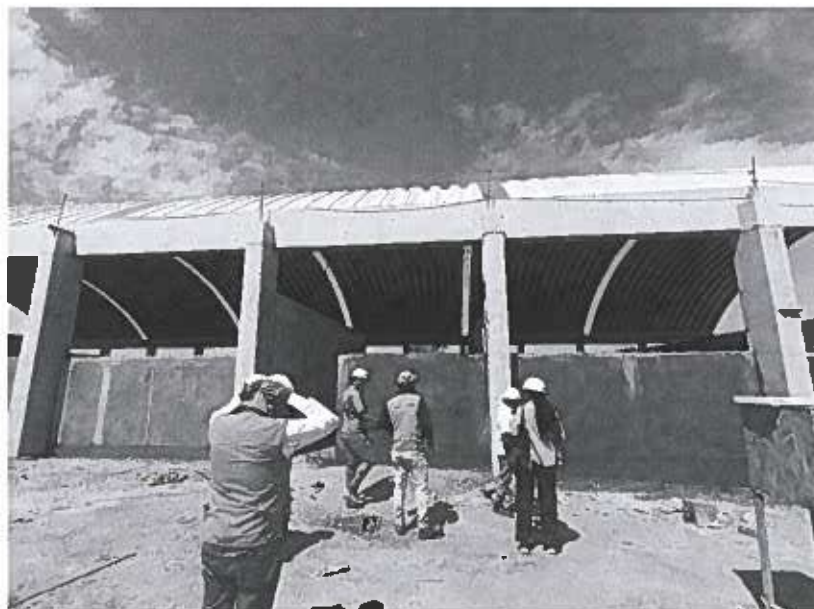
Imagen N.º 02: Se verifica los trabajos ejecutados en el bloque N.º 16.

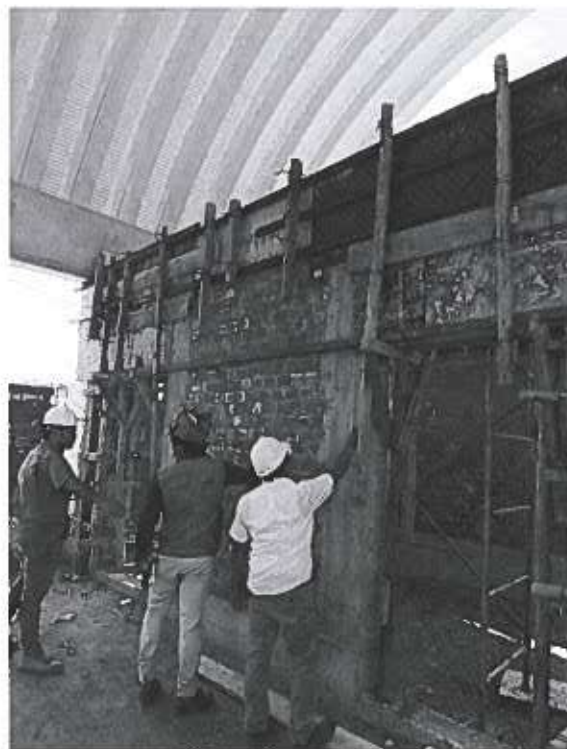
**Imagen N.º 04:** Se verifica el encofrado de vigas dentro del bloque N.º 15.

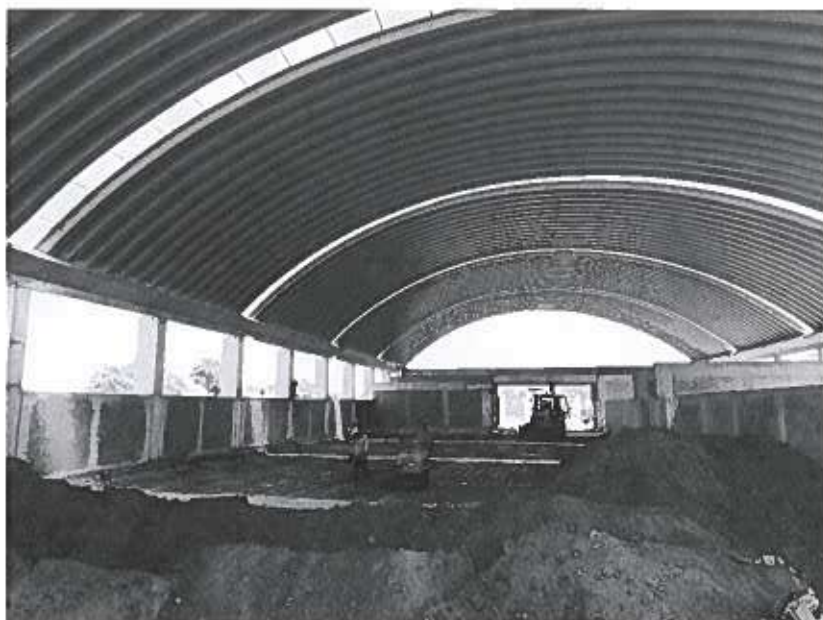
**Imagen N.º 10:** Se verifica el avance de los trabajos de compactación de material de relleno dentro del bloque N.º 16.

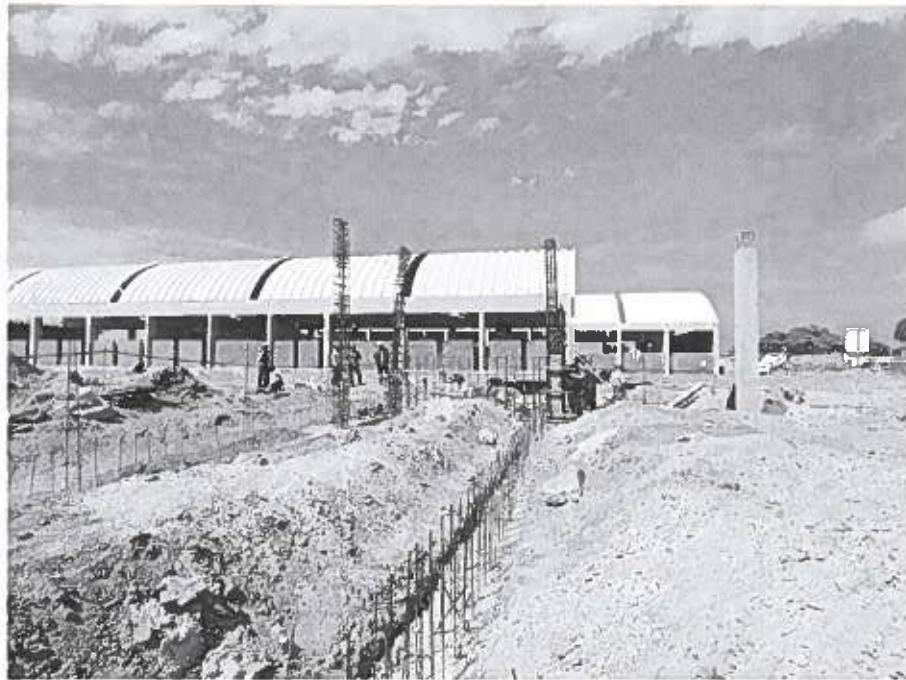
**Imagen N.º 14:** Se verifica el avance de los trabajos en el bloque N.º 15.

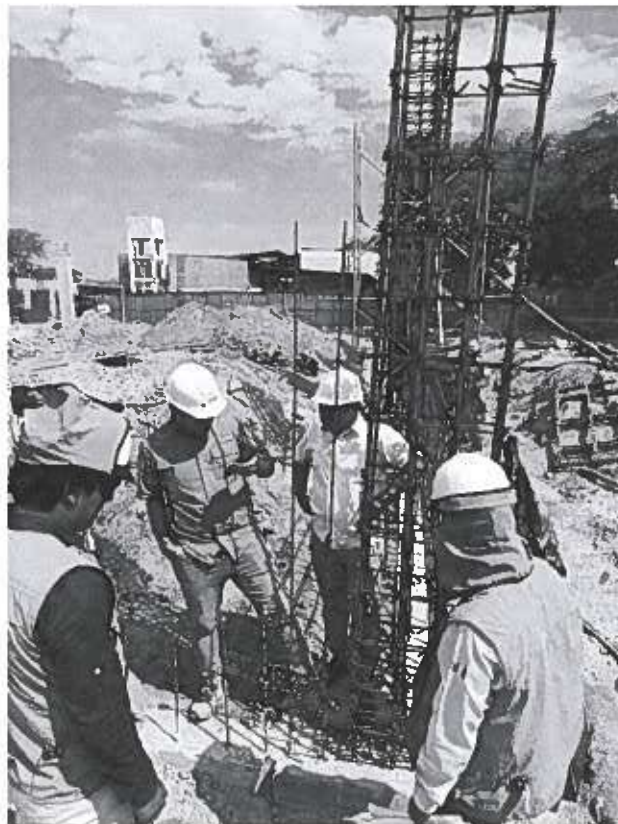
**Imagen N.º 15:** Se procedió a verificar el diámetro del acero de refuerzo y la distribución de estribos en las columnas del bloque N.º 15.

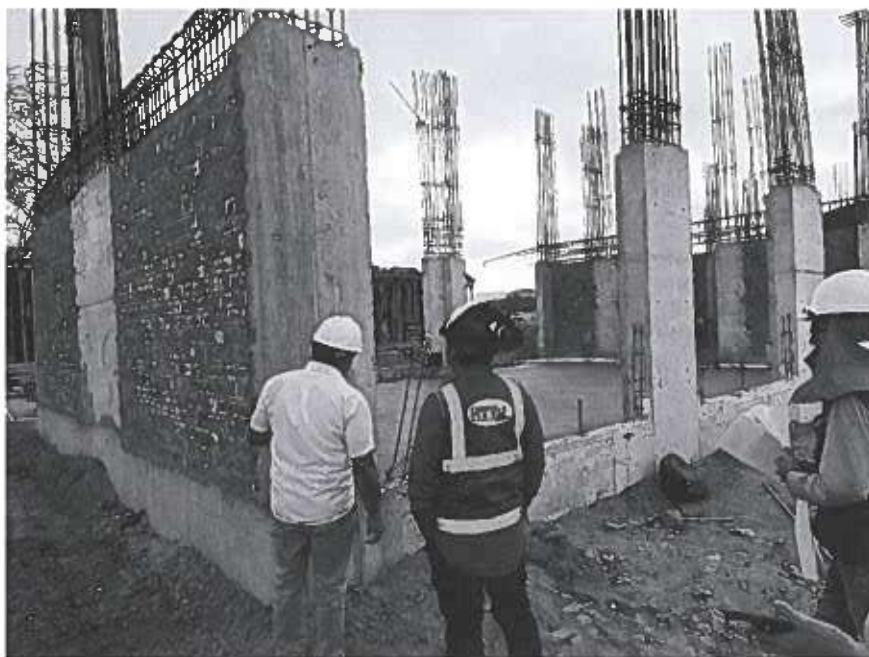
**Imagen N.º 26:** Se verifica los trabajos de vaciado de concreto para falso piso del bloque N.º 08.

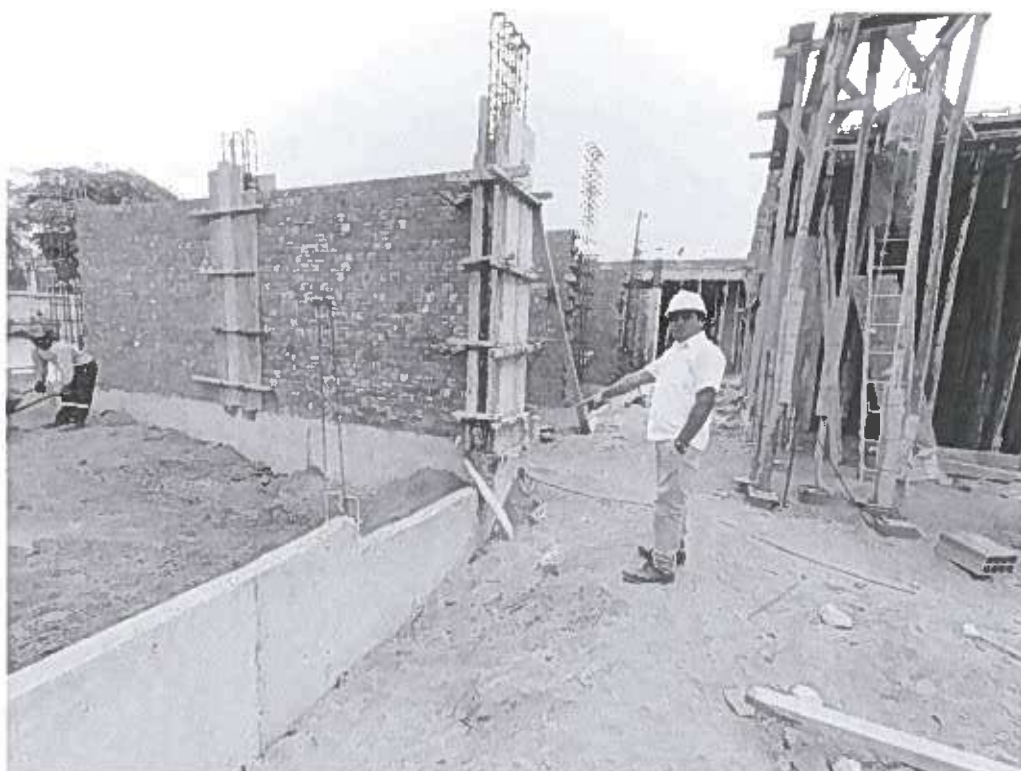
**Imagen N.º 30:** Se verifica la colocación de material de relleno dentro del bloque N.º 09.

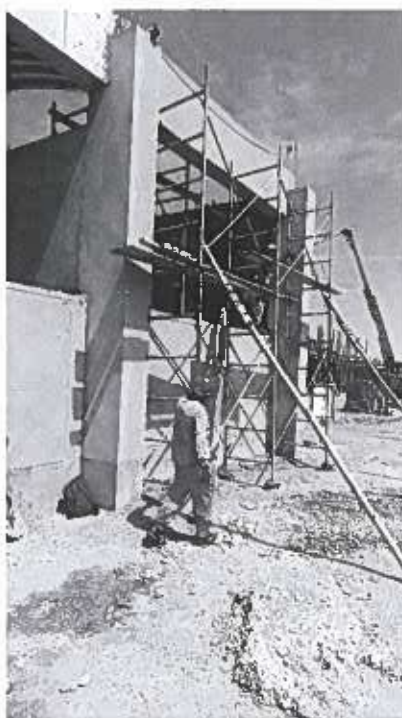
**Imagen N.º 32:** Se verifica los trabajos de tarrajeo de vigas y columnas en el bloque N.º 15.

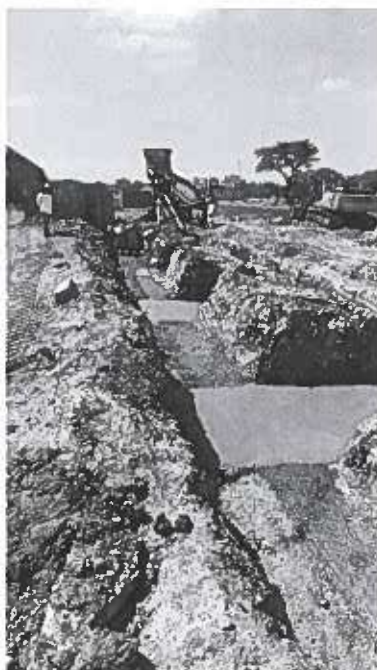
**Imagen N.º 33:** Se verifica el vaciado de concreto para el solado de las tribunas de la plataforma.

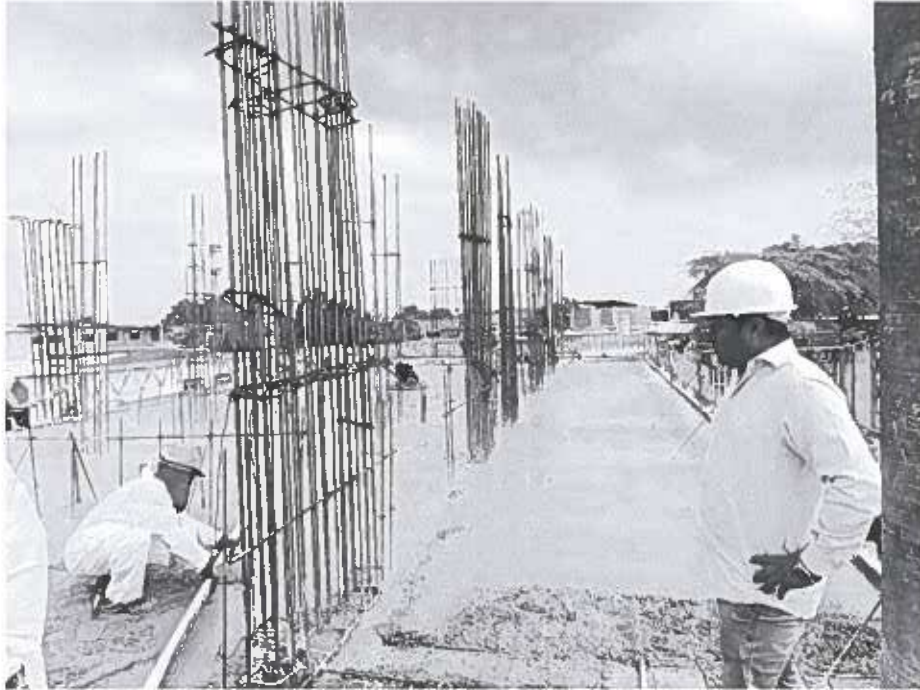
**Imagen N.º 38:** Se verifica el vaciado de concreto para la losa aligerada del bloque N.º 05.

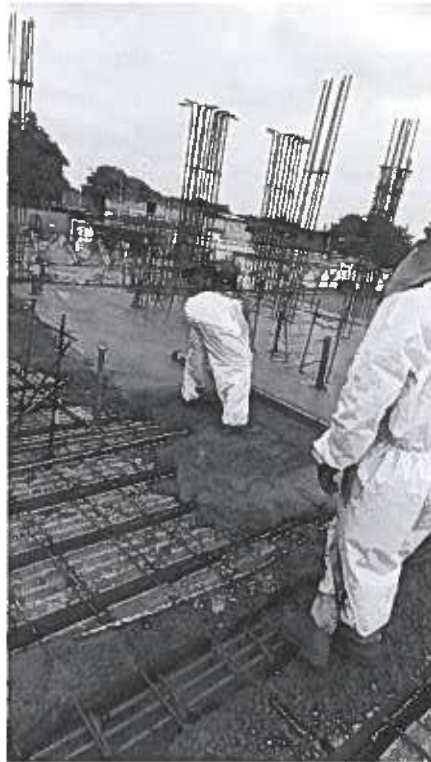
**Imagen N.º 40:** Se verifica el vaciado de concreto para la losa aligerada del bloque N.º 05.

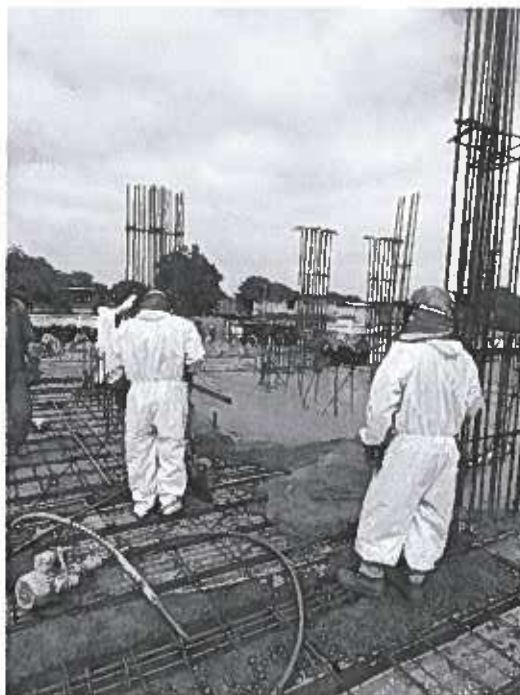
**Imagen N.º 41:** Se verifica el vaciado de concreto para la losa aligerada del bloque N.º 06.

- 2) Para el (llenado) vaciado de concreto de losa aligerada, solo había un mixer de la empresa Perumix, luego llegaron dos mixer más (a destiempo). Lo que evidencia una deficiente programación en el vaciado de concreto.

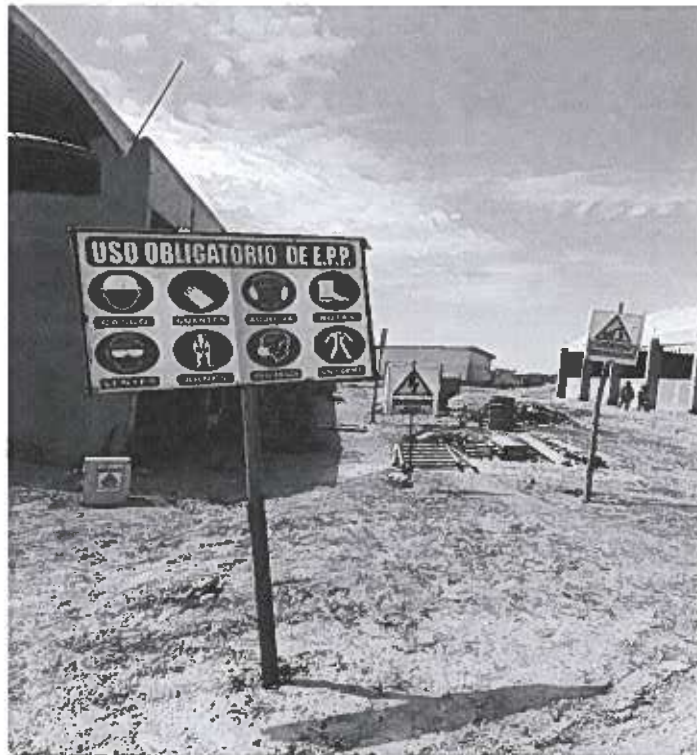
Imagen N.º 42: Señales informativas en la obra.

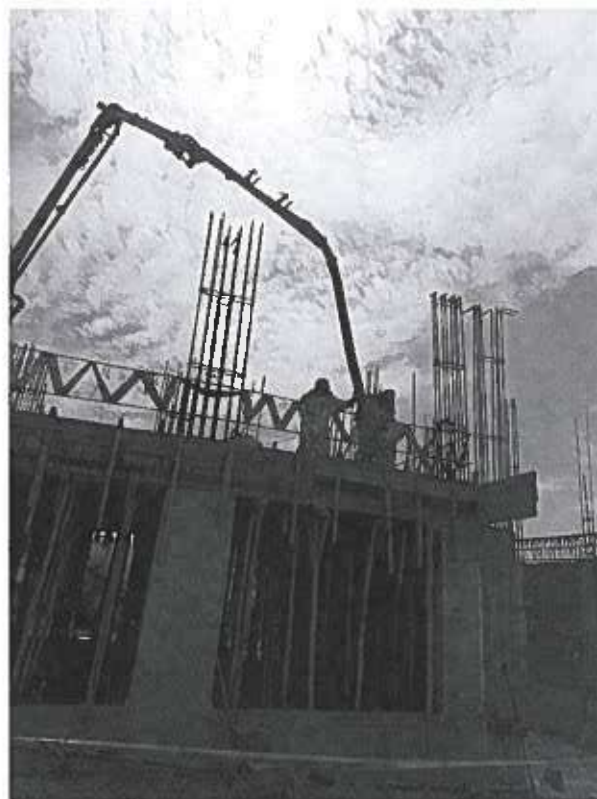
Imagen N.º 43: Vaciado de concreto premezclado con mixer.

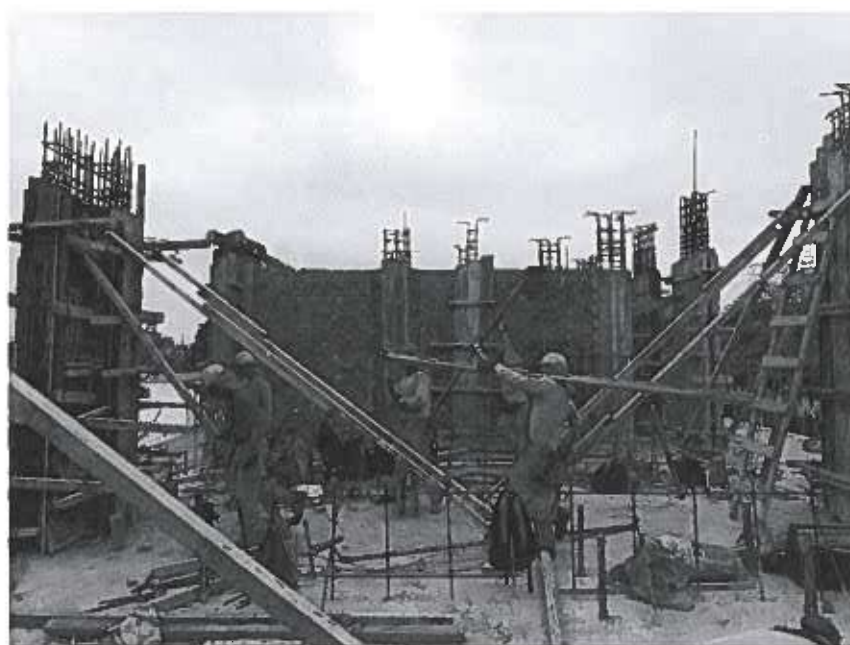
Imagen N.º 45: Se visualiza los trabajos de encofrado de las columnas del  
segundo nivel del bloque N.º 05.

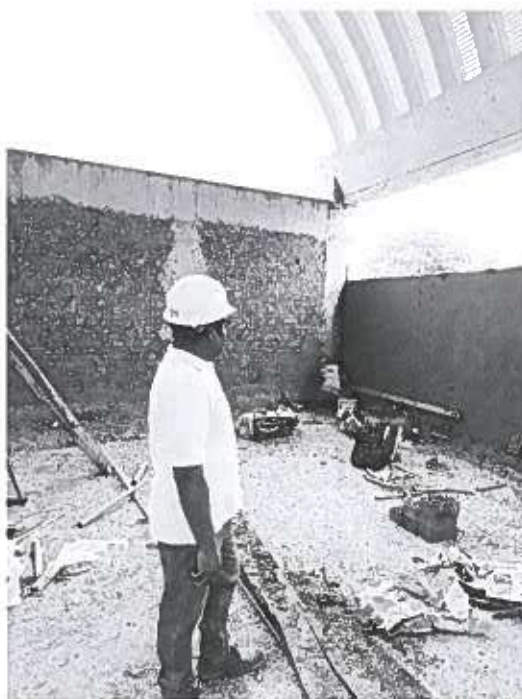
**Imagen N.º 49:** Se visualiza los trabajos de tarrajeo de muros y columnas en el bloque N.º 15.

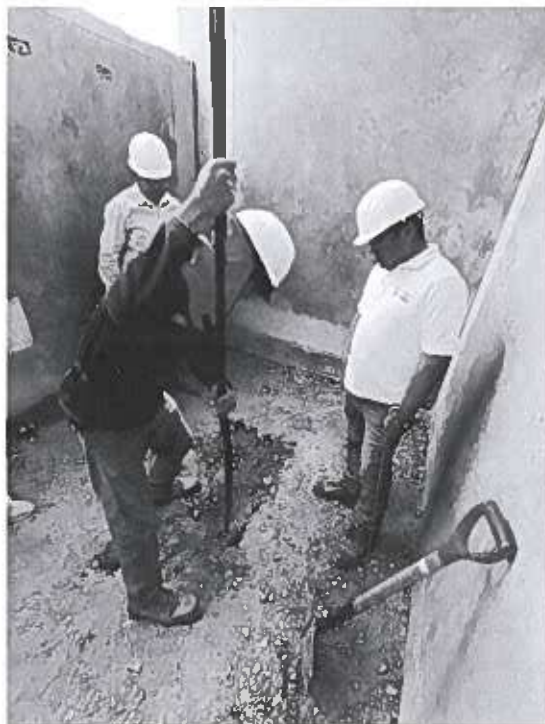
**Imagen N.º 50:** Se verifica el espesor de la capa de afirmado dentro del bloque N.º 15.

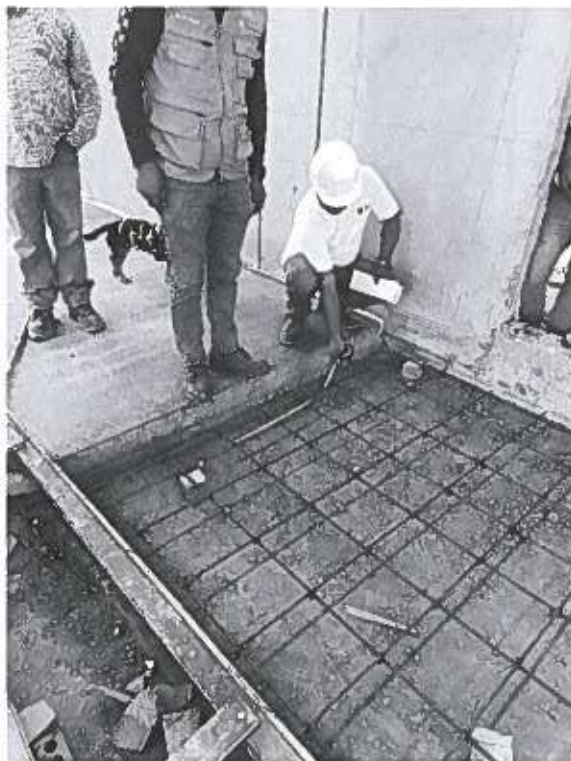
**Imagen N.º 51:** Se verifica el acero de refuerzo para las losas de concreto del piso en el bloque N.º 16.

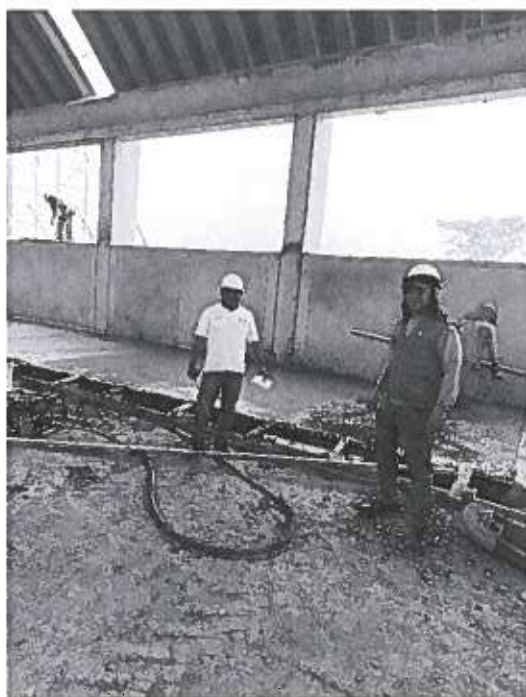
**Imagen N.º 52:** Se verifica el vaciado de concreto para las losas de concreto del piso del bloque N.º 16.

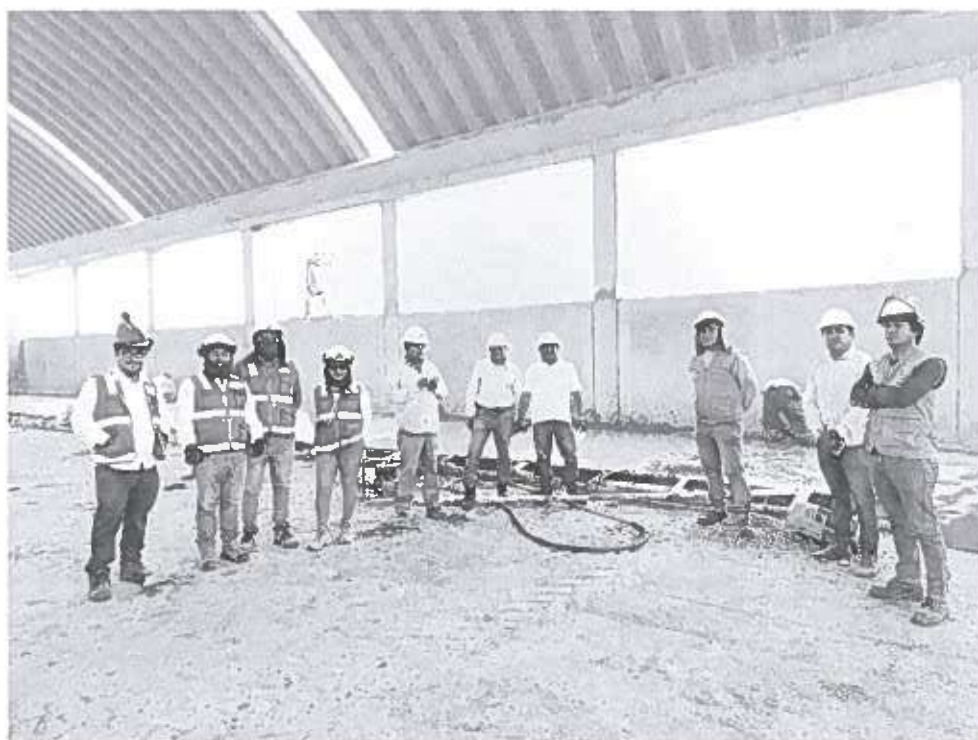
**Imagen N.º 53:** Se verifica el vaciado de concreto para las losas de concreto del piso del bloque N.º 16.

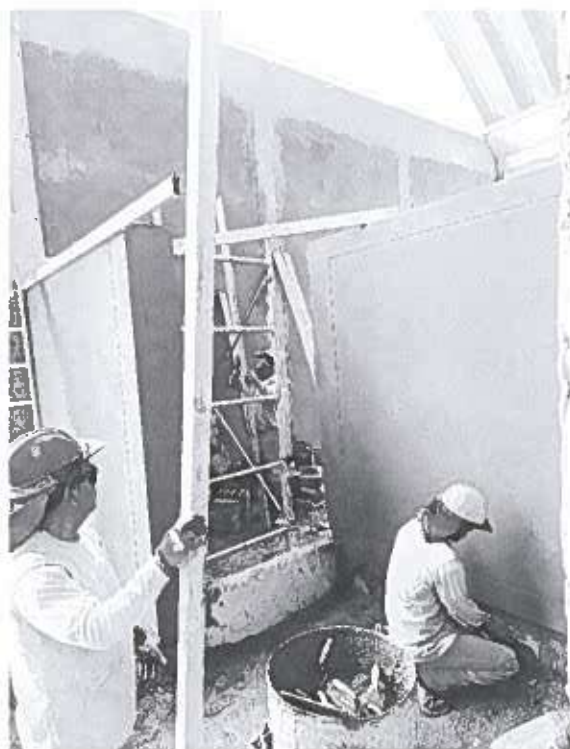
**Imagen N.º 54:** Tarrajeo de muros dentro del bloque N.º 15.

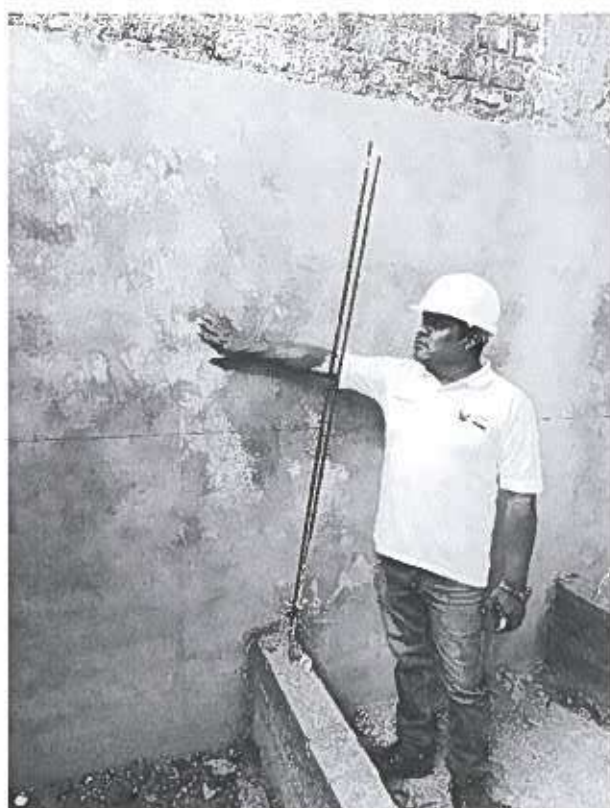
**Imagen N.º 55:** Se verifica los trabajos de Tarrajeo de muros dentro del bloque N.º

15.

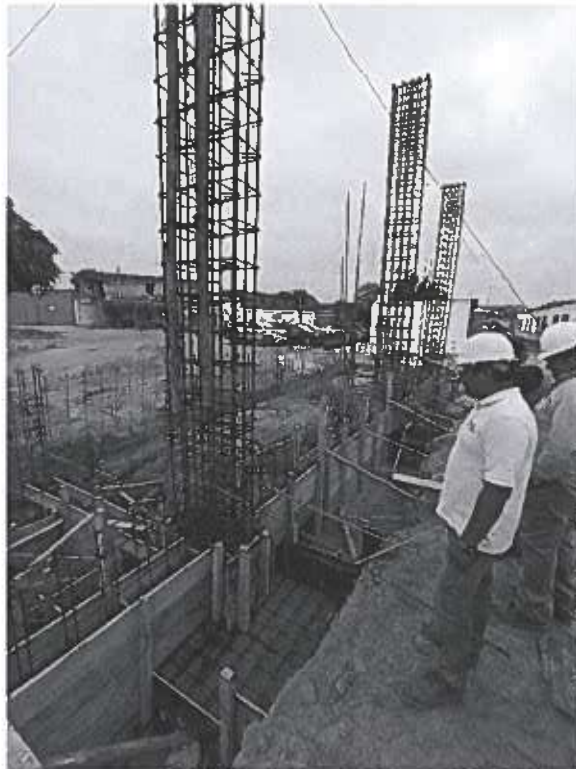
**Imagen N.º 56:** Se verifica el diámetro de acero y las dimensiones del sobrecimiento y columnas del bloque N.º 04.
