<b>UNIVERSIDAD NACIONAL DANIEL ALOMÍA ROBLES</b>

## FORMATO PARA REPARACIÓN DE LIBROS Y PARTITURAS EN DETERIORO

**UBICACIÓN:** Universidad Nacional Daniel Alomía Robles

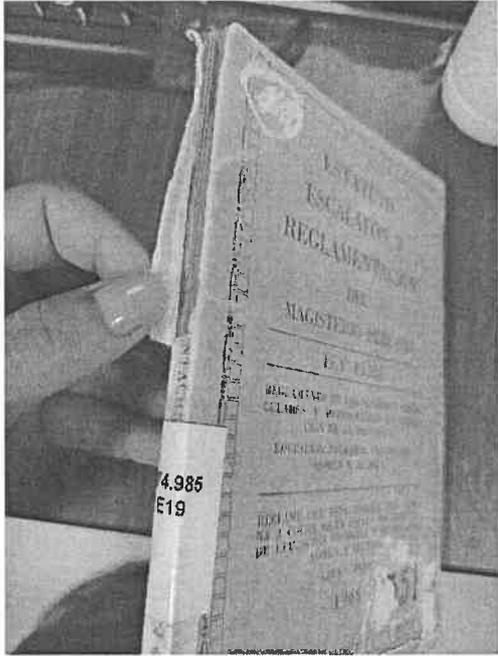
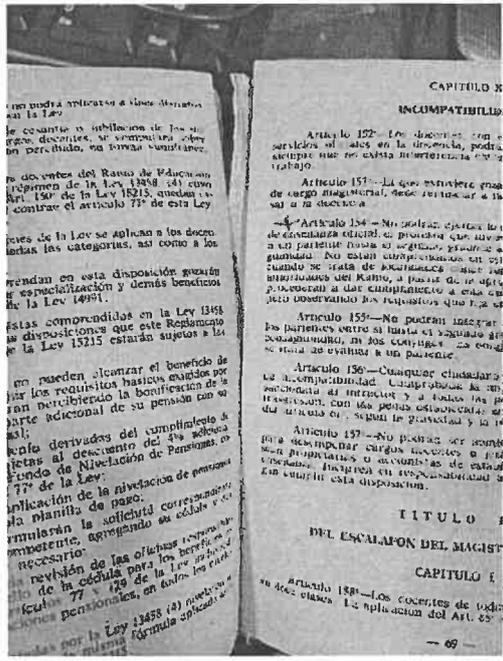
<b>UNDAR</b> Universidad Nacional DANIEL ALOMÍA ROBLES	
<b>FORMATO PARA REPARACIÓN DE LIBROS Y PARTITURAS EN DETERIORO</b>	
<b>UBICACIÓN:</b> Universidad Nacional Daniel Alomía Robles	
<b>RESPONSABLE:</b> Técnica de Biblioteca	
<b>FRECUENCIA:</b> Trimestral	
<b>1. DATOS GENERALES</b>	
1.1. Título de la bibliografía:	Estatuto escalafón y reglamentación del magisterio peruano Ley 15215
1.2. Código de la bibliografía:	74.985 E 19
1.3. Tipo de bibliografía:	Libro
1.4. Autor:	NN
1.5. Lugar de servicio:	Biblioteca Central
1.6. Mantenimiento preventivo:	Si
1.7. Duración del mantenimiento:	30 minutos
1.8. Fecha del mantenimiento:	25-02-2022
<b>2. DIAGNOSTICO INICIAL</b>	
2.1. Descripción de la falla	El libro se encontraba con polvo, no tenía Vinifan, el lomo estaba despegado de las hojas.
2.2. Imágenes de la falla

<p>2.3. Materiales e insumos:</p>	<p>Franela, Vinifan, cinta scotch, silicona y tijera, clips.</p>
<p><b>3. SOLUCIÓN DE LA FALLA</b></p>	
<p>3.1. Descripción de la solución:</p>	<p>Se comenzó a limpiar el libro con la franela, retirando el polvo y otros residuos que tenga, seguidamente se pegó con silicona líquida el lomo del libro con las hojas y se presionó con clips para que el pegado sea más fuerte y finalmente se forro con Vinifan el libro con el fin de brindar máxima protección al libro.</p>
<p>3.2. Imágenes de sustento</p>

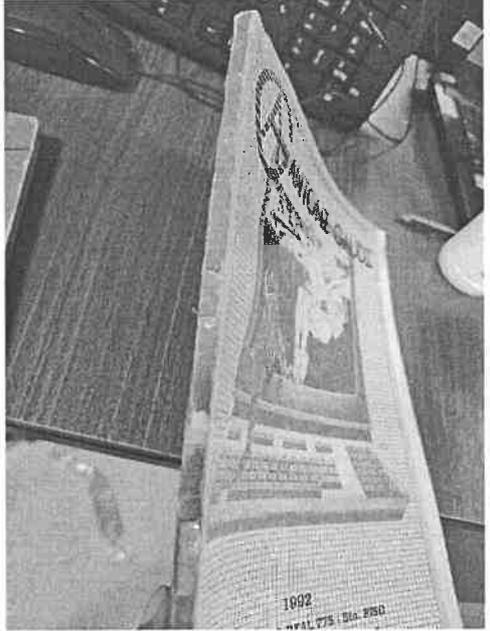
2.1. Descripción de la falla
El libro se encontraba con polvo, no tenía Vinifan, el lomo estaba despegado de las hojas.
2.2. Imágenes de la falla

<p>2.3. Materiales e insumos:</p>	<p>Franela, Vinifan, cinta scotch, silicona y tijera.</p>
<p><b>3. SOLUCIÓN DE LA FALLA</b></p>	
<p>3.1. Descripción de la solución:</p>	<p>Se comenzó a limpiar el libro con la franela, retirando el polvo y otros residuos que tenga, seguidamente se pegó con silicona líquida el lomo del libro con las hojas y finalmente se forro con Vinifan el libro con el fin de brindar máxima protección al libro.</p>
<p>3.2. Imágenes de sustento</p>

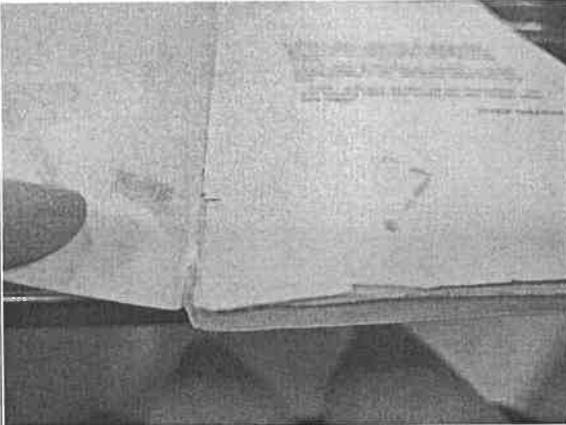
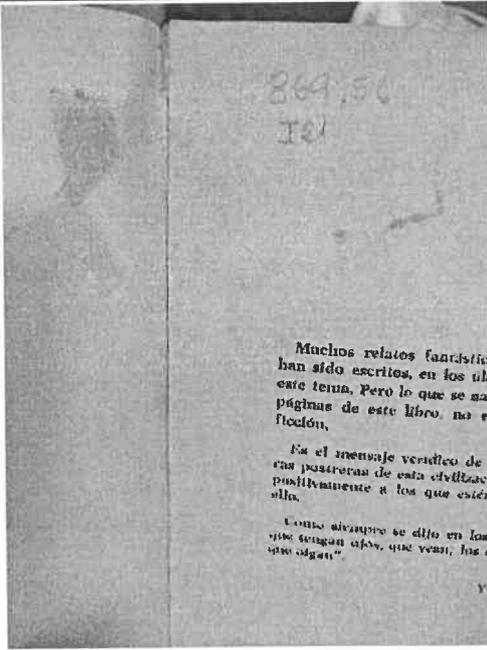
<p><b>UNDAR</b> Universidad Nacional DANIEL ALOMÍA ROBLES</p> <p align="center"><b>FORMATO PARA REPARACIÓN DE LIBROS Y PARTITURAS EN DETERIORO</b></p>	
<b>UBICACIÓN:</b> Universidad Nacional Daniel Alomía Robles	
<b>RESPONSABLE:</b> Técnica de Biblioteca	
<b>FRECUENCIA:</b> Trimestral	
<b>10. DATOS GENERALES</b>	
10.1. Título de la bibliografía:	Yo visité Ganímedes... El Mundo Maravilloso de los Ovnis
10.2. Código de la bibliografía:	869.56 121
10.3. Tipo de bibliografía:	Libro
10.4. Autor:	Ibrahim Yosip
10.5. Lugar de servicio:	Biblioteca
10.6. Mantenimiento preventivo:	Si
10.7. Duración del mantenimiento:	30 minutos
10.8. Fecha del mantenimiento:	19-04-2022
<b>11. DIAGNOSTICO INICIAL</b>	
11.1. Descripción de la falla	El libro se encontraba con polvo, no tenía Vinifan, el lomo estaba despegada, manchas de lápiz en la portada.
11.2. Imágenes de la falla

<p>12.1. Descripción de la solución:</p>	<p>Se comenzó a limpiar el libro con la franela, retirando el polvo y otros residuos que tenga, seguidamente se usó un borrador para eliminar las manchas y borrones que se observaba en el libro, también se pegó el lomo del libro con las hojas y finalmente se forro con Vinifan el libro con el fin de brindar máxima protección al libro.</p>
--	---

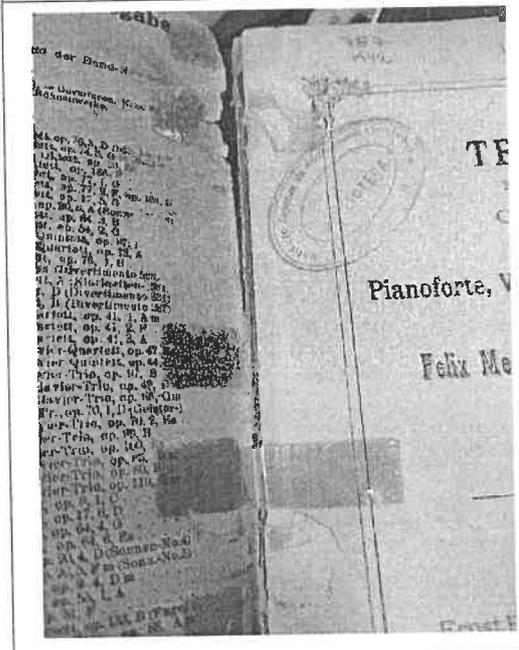
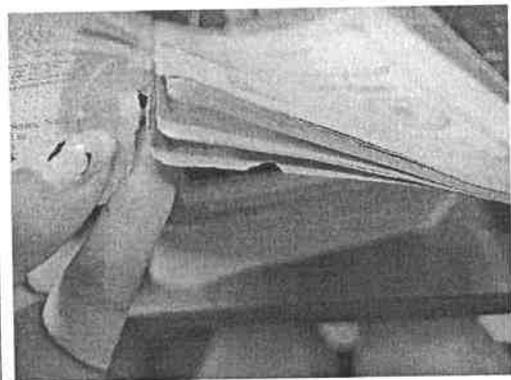
14.1. Descripción de la falla	El libro se encontraba con polvo, no tenía Vinifan, el lomo estaba despegada, portada deteriorada, manchas de lápiz en la portada.
14.2. Imágenes de la falla

<p>15.1. Descripción de la solución:</p>	<p>Se comenzó a limpiar el libro con la franela, retirando el polvo y otros residuos que tenga, seguidamente se usó un borrador para eliminar las manchas y borrones que se observaba en el libro, también se pegó el lomo del libro con las hojas y finalmente se forro con Vinifan el libro con el fin de brindar máxima protección al libro.</p>
--	---

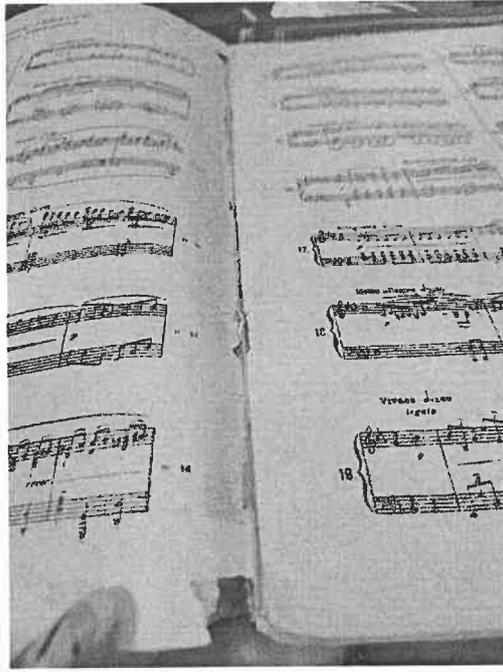
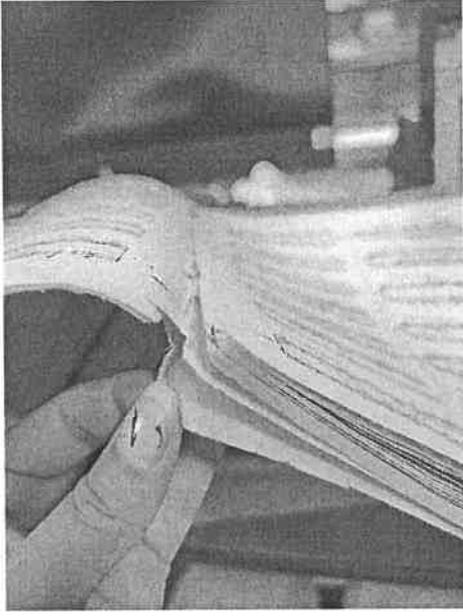
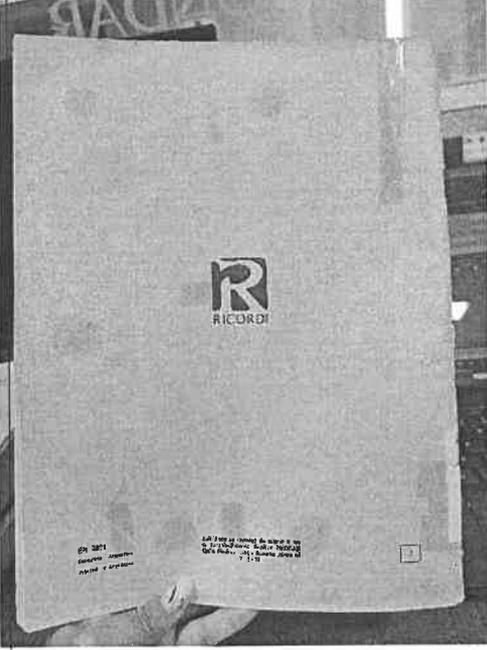
23.1. Descripción de la falla
El libro se encontraba con polvo, no tenía Vinifan, el lomo estaba despegada, manchas de lápiz en la portada.
23.2. Imágenes de la falla

<p>24.1. Descripción de la solución:</p>	<p>Se comenzó a limpiar el libro con la franela, retirando el polvo y otros residuos que tenga, seguidamente se usó un borrador para eliminar las manchas y borrones que se observaba en el libro, también se pegó el lomo del libro con las hojas y finalmente se forro con Vinifan el libro con el fin de brindar máxima protección al libro.</p>
<p>24.2. Imágenes de sustento</p>

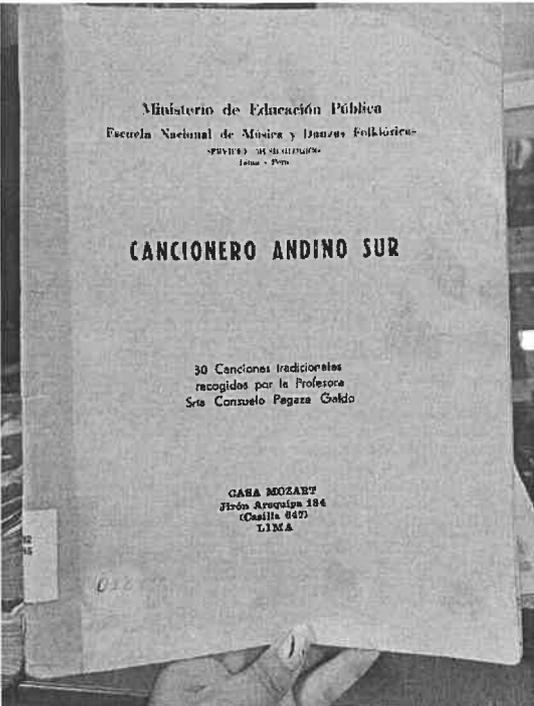
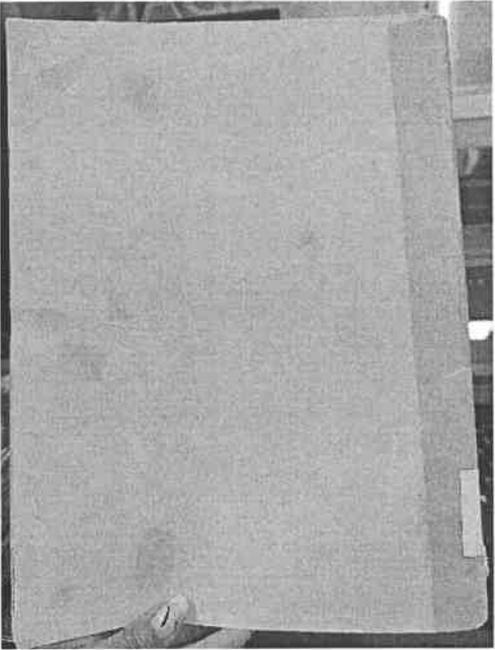
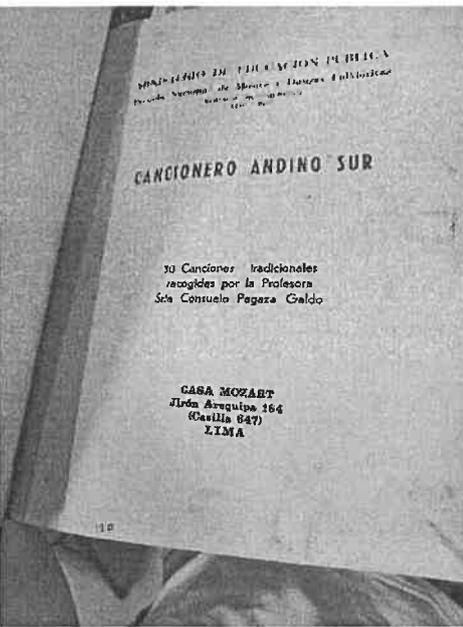
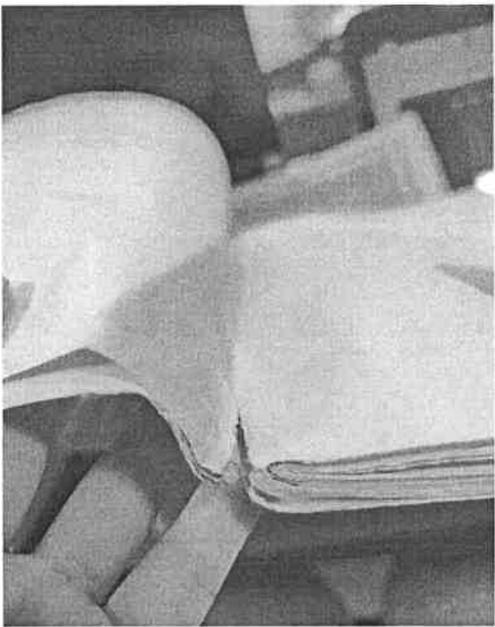
<b>UNДАР</b> Universidad Nacional DANIEL ALOMÍA ROBLES	
<b>FORMATO PARA REPARACIÓN DE LIBROS Y PARTITURAS EN DETERIORO</b>	
<b>UBICACIÓN:</b> Universidad Nacional Daniel Alomía Robles	
<b>RESPONSABLE:</b> Técnica de Biblioteca	
<b>FRECUENCIA:</b> Trimestral	
<b>25. DATOS GENERALES</b>	
25.1. Título de la bibliografía:	Cancionero Andino Sur, 30 Canciones Tradicionales
25.2. Código de la bibliografía:	792 P45
25.3. Tipo de bibliografía:	Libro
25.4. Autor:	Pagasa Galdo Consuelo
25.5. Lugar de servicio:	Biblioteca
25.6. Mantenimiento preventivo:	Si
25.7. Duración del mantenimiento:	30 minutos
25.8. Fecha del mantenimiento:	21-04-2022
<b>26. DIAGNOSTICO INICIAL</b>	
26.1. Descripción de la falla	El libro se encontraba con polvo, no tenía Vinifan, el lomo estaba despegada, manchas de lápiz en la portada.
26.2. Imágenes de la falla

<p>27.1. Descripción de la solución:</p>	<p>Se comenzó a limpiar el libro con la franela, retirando el polvo y otros residuos que tenga, seguidamente se usó un borrador para eliminar las manchas y borrones que se observaba en el libro, también se pegó el lomo del libro con las hojas y finalmente se forro con Vinifan el libro con el fin de brindar máxima protección al libro.</p>
--	---

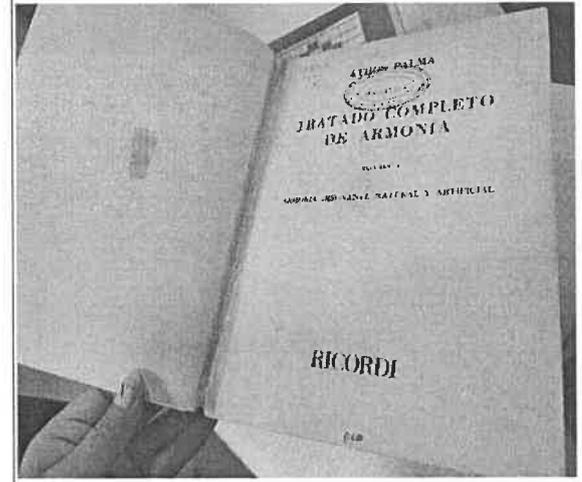
35.1. Descripción de la falla
El libro se encontraba con polvo, no tenía Vinifan, el lomo estaba despegada, manchas de lápiz en la portada.
35.2. Imágenes de la falla

<p>36.1. Descripción de la solución:</p>	<p>Se comenzó a limpiar el libro con la franela, retirando el polvo y otros residuos que tenga, seguidamente se usó un borrador para eliminar las manchas y borrones que se observaba en el libro, también se pegó el lomo del libro con las hojas y finalmente se forro con Vinifan el libro con el fin de brindar máxima protección al libro.</p>
--	---

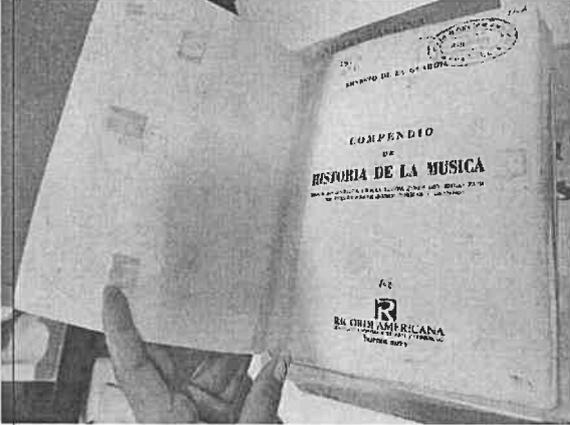
38.2. Imágenes de la falla

38.1. Descripción de la falla  
El libro se encontraba con polvo, no tenía Vinifan, el lomo estaba despegada, manchas de lápiz en la portada.

<p>39.1. Descripción de la solución:</p>	<p>Se comenzó a limpiar el libro con la franela, retirando el polvo y otros residuos que tenga, seguidamente se usó un borrador para eliminar las manchas y borrones que se observaba en el libro, también se pegó el lomo del libro con las hojas y finalmente se forro con Vinifan el libro con el fin de brindar máxima protección al libro.</p>
<p>39.2. Imágenes de sustento</p>

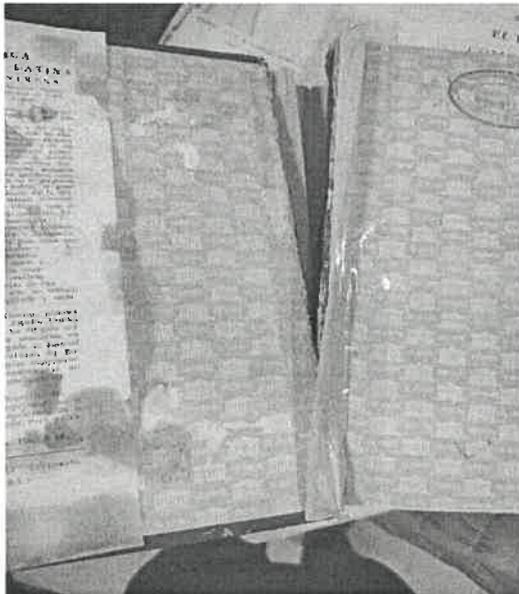
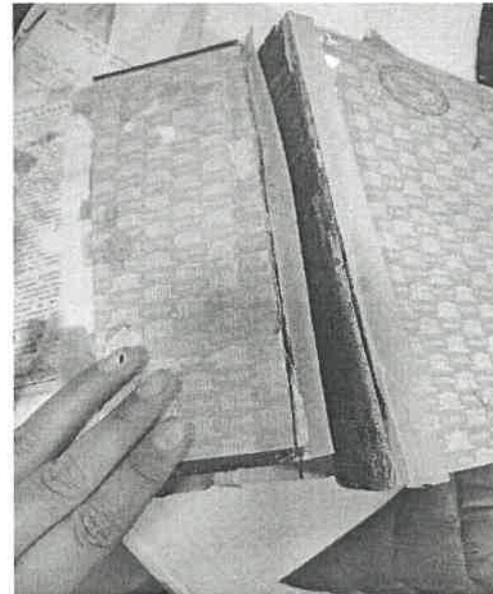
41.2. Imágenes de la falla

El libro se encontraba con polvo, no tenía Vinifan, el lomo estaba despegada, manchas de lápiz en la portada.

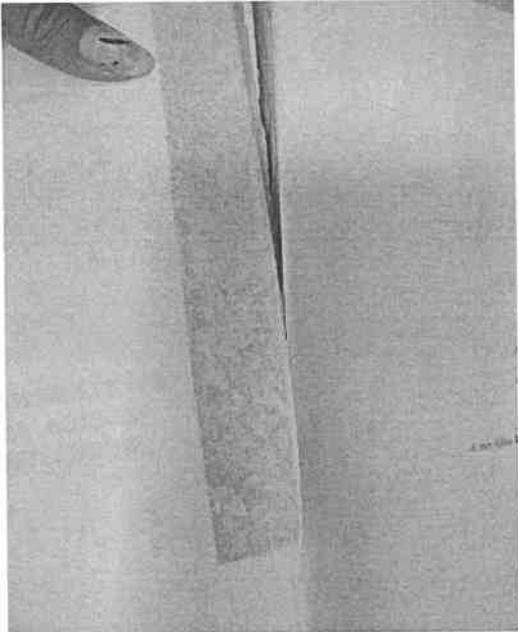
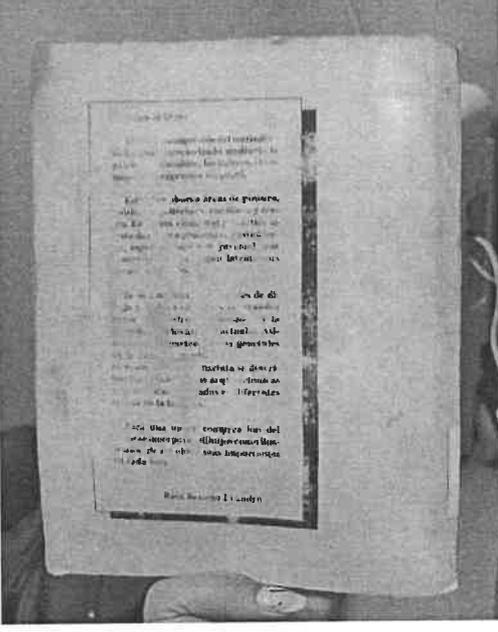
47.1. Descripción de la falla
El libro se encontraba con polvo, no tenía Vinifan, el lomo estaba despegada, manchas de lápiz en la portada.
47.2. Imágenes de la falla

<p>48.1. Descripción de la solución:</p>	<p>Se comenzó a limpiar el libro con la franela, retirando el polvo y otros residuos que tenga, seguidamente se usó un borrador para eliminar las manchas y borrones que se observaba en el libro, también se pegó el lomo del libro con las hojas y finalmente se forro con Vinifan el libro con el fin de brindar máxima protección al libro.</p>
<p>48.2. Imágenes de sustento</p>

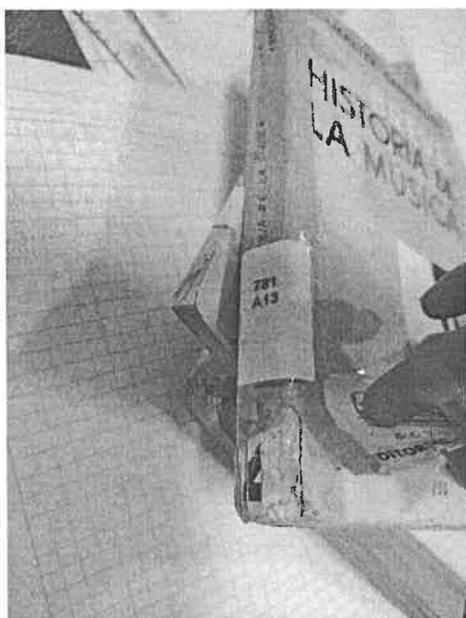
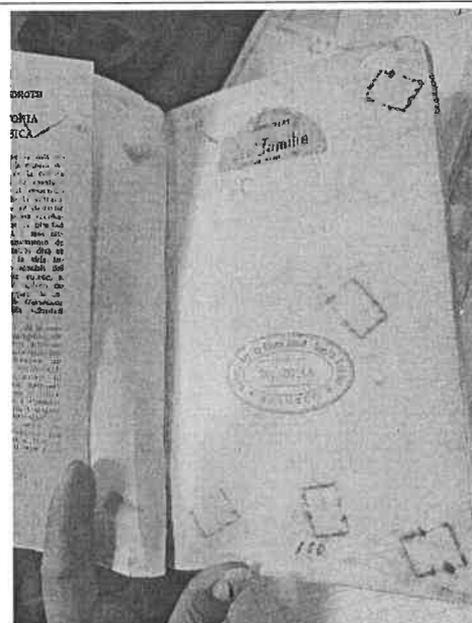
50.1. Descripción de la falla
El libro se encontraba con polvo, no tenía Vinifan, el lomo estaba despegada, manchas de lápiz en la portada.
50.2. Imágenes de la falla

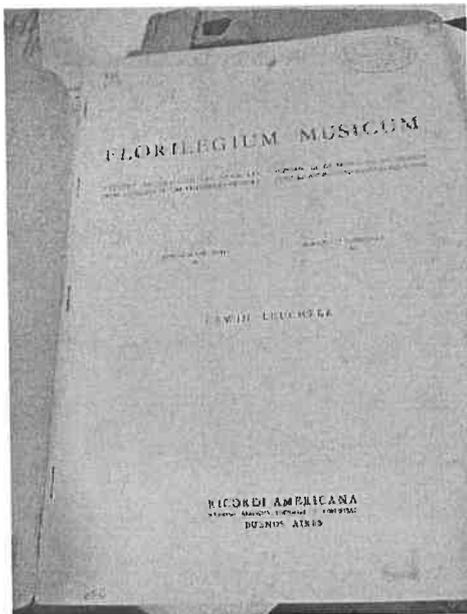
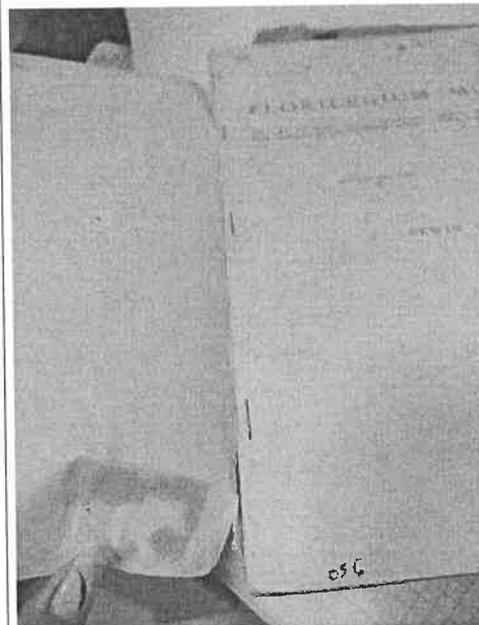
56.1. Descripción de la falla
El libro se encontraba con polvo, no tenía Vinifan, el lomo estaba despegada, manchas de lápiz en la portada.
56.2. Imágenes de la falla

<p>57.1. Descripción de la solución:</p>	<p>Se comenzó a limpiar el libro con la franela, retirando el polvo y otros residuos que tenga, seguidamente se usó un borrador para eliminar las manchas y borrones que se observaba en el libro, también se pegó el lomo del libro con las hojas y finalmente se forro con Vinifan el libro con el fin de brindar máxima protección al libro.</p>
<p>57.2. Imágenes de sustento</p>

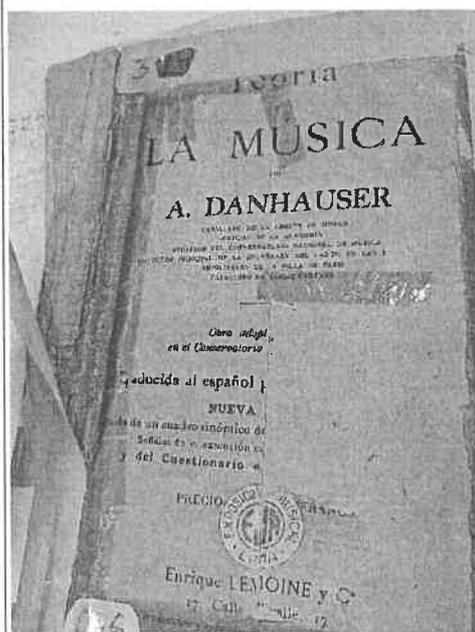
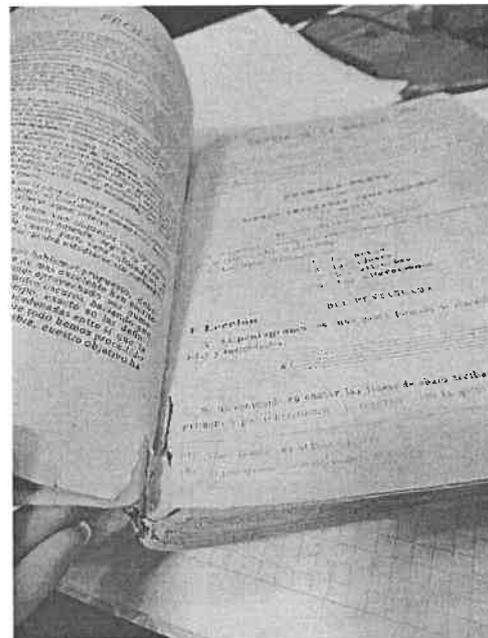
El libro se encontraba con polvo, no tenía Vinifan, el lomo estaba despegada, manchas de lápiz en la portada.

<p>60.1. Descripción de la solución:</p>	<p>Se comenzó a limpiar el libro con la franela, retirando el polvo y otros residuos que tenga, seguidamente se usó un borrador para eliminar las manchas y borrones que se observaba en el libro, también se pegó el lomo del libro con las hojas y finalmente se forro con Vinifan el libro con el fin de brindar máxima protección al libro.</p>
<p>60.2. Imágenes de sustento</p>

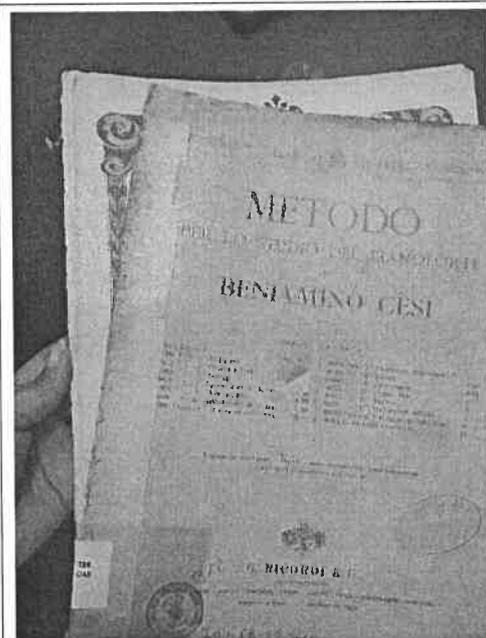
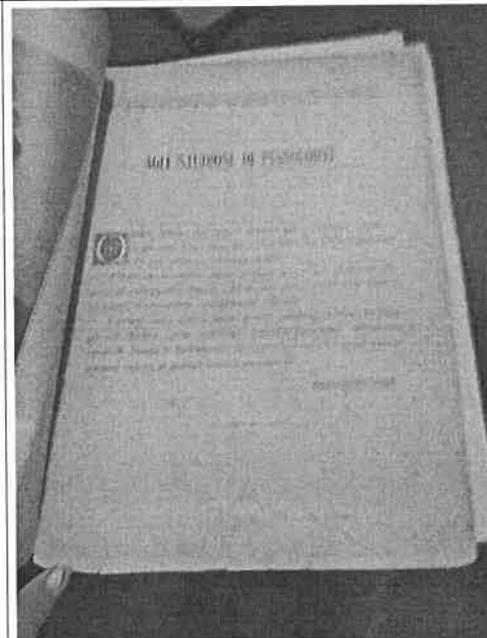
La partitura se encontraba con polvo, no tenía Vinifan, el lomo estaba despegada, manchas de lápiz en la portada.

<p>66.1. Descripción de la solución:</p>	<p>Se comenzó a limpiar la partitura con la franela, retirando el polvo y otros residuos que tenga, seguidamente se usó un borrador para eliminar las manchas y borrones que se observaba en el libro, también se pegó el lomo del libro con las hojas y finalmente se forro con Vinifan el libro con el fin de brindar máxima protección a la partitura.</p>
<p>66.2. Imágenes de sustento</p>

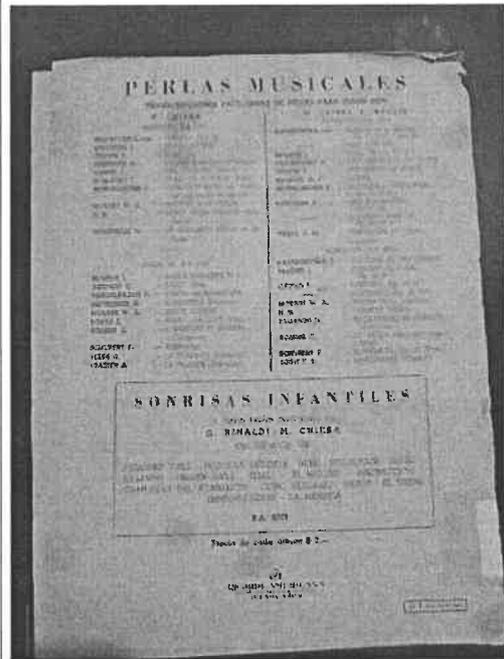
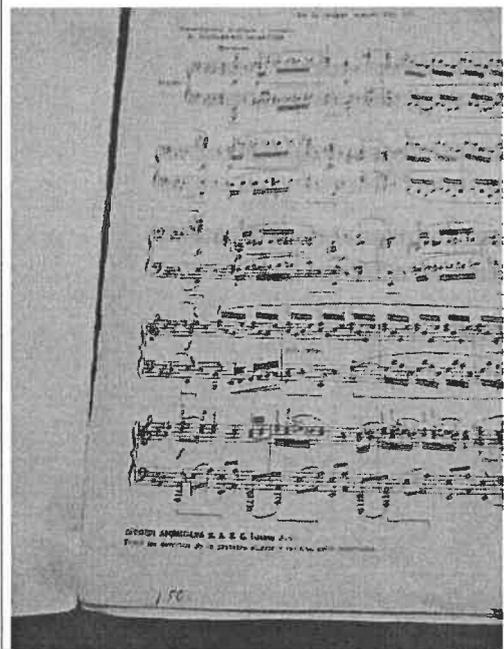
<b>UNDAR</b> Universidad Nacional DANIEL ALOMÍA ROBLES	
<b>FORMATO PARA REPARACIÓN DE LIBROS Y PARTITURAS EN DETERIORO</b>	
<b>UBICACIÓN:</b> Universidad Nacional Daniel Alomía Robles	
<b>RESPONSABLE:</b> Técnica de Biblioteca	
<b>FRECUENCIA:</b> Trimestral	
<b>70. DATOS GENERALES</b>	
70.1. Título de la bibliografía:	Polonesa Heroica en la Bemol Mayor
70.2. Código de la bibliografía:	786 G77
70.3. Tipo de bibliografía:	Partitura
70.4. Autor:	F. Chopin
70.5. Lugar de servicio:	Biblioteca
70.6. Mantenimiento preventivo:	Si
70.7. Duración del mantenimiento:	30 minutos
70.8. Fecha del mantenimiento:	28-04-2022
<b>71. DIAGNOSTICO INICIAL</b>	
71.1. Descripción de la falla	
La partitura se encontraba con polvo, no tenía Vinifan, el lomo estaba despegada, manchas de lápiz en la portada.	
71.2. Imágenes de la falla

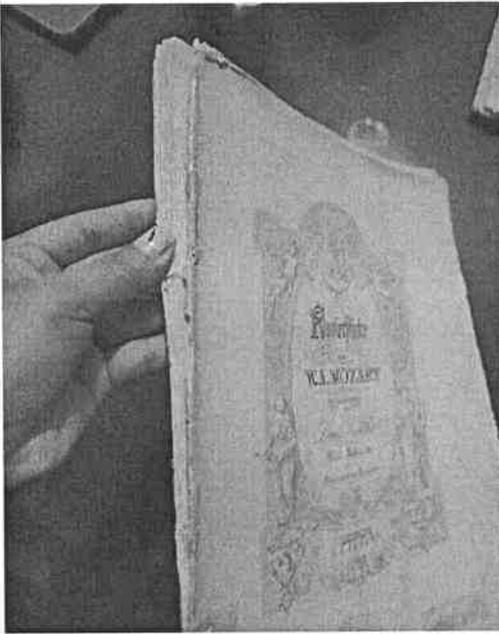
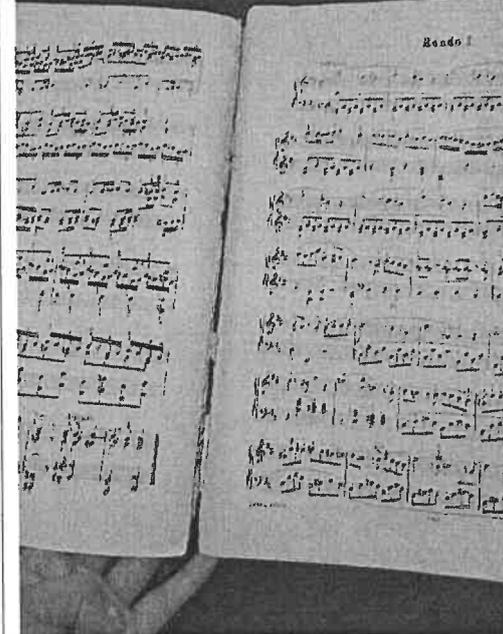
74.2. Imágenes de la falla

La partitura se encontraba con polvo, no tenía Vinifan, el lomo estaba despegada, manchas de lápiz en la portada.

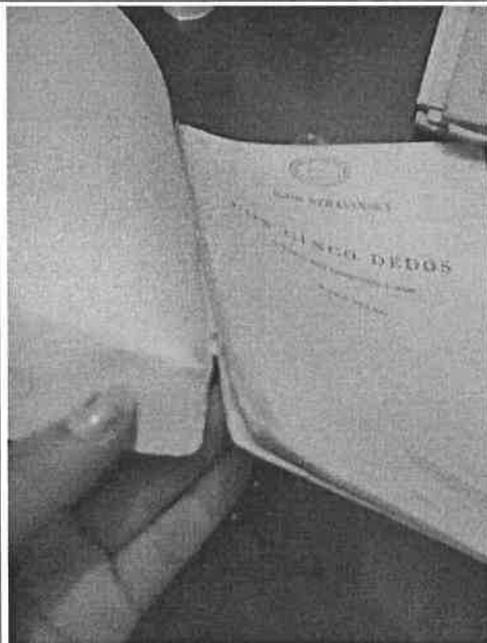
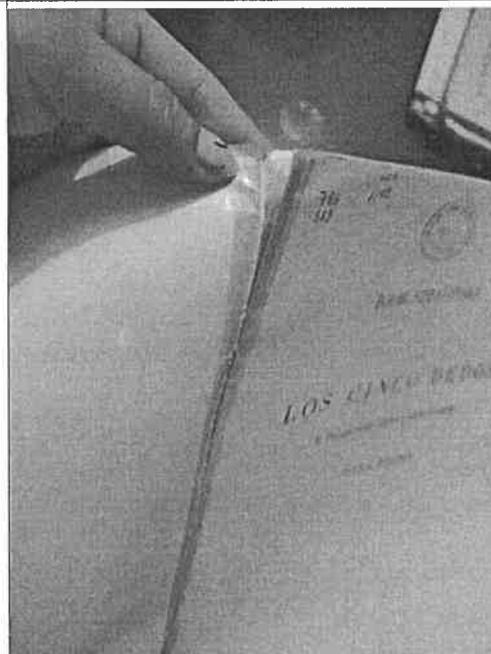
<p><b>UNДАР</b> Universidad Nacional DANIEL ALOMÍA ROBLES</p> <p align="center"><b>FORMATO PARA REPARACIÓN DE LIBROS Y PARTITURAS EN DETERIORO</b></p>	
<b>UBICACIÓN:</b> Universidad Nacional Daniel Alomía Robles	
<b>RESPONSABLE:</b> Técnica de Biblioteca	
<b>FRECUENCIA:</b> Trimestral	
<b>79. DATOS GENERALES</b>	
79.1. Título de la bibliografía:	Los Cinco Dedos , 8 Melodias muy fáciles sobre 5 Notas para Piano
79.2. Código de la bibliografía:	786 583
79.3. Tipo de bibliografía:	Partitura
79.4. Autor:	Stravinsky Igor
79.5. Lugar de servicio:	Biblioteca
79.6. Mantenimiento preventivo:	Si
79.7. Duración del mantenimiento:	30 minutos
79.8. Fecha del mantenimiento:	28-04-2022
<b>80. DIAGNOSTICO INICIAL</b>	
80.1. Descripción de la falla	La partitura se encontraba con polvo, no tenía Vinifan, el lomo estaba despegada, manchas de lápiz en la portada.
80.2. Imágenes de la falla

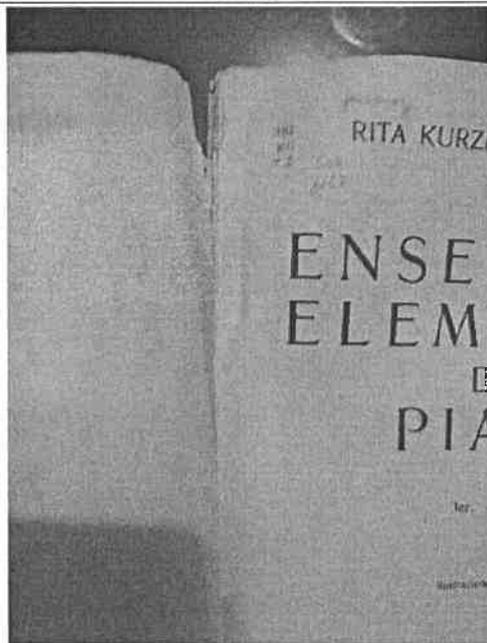
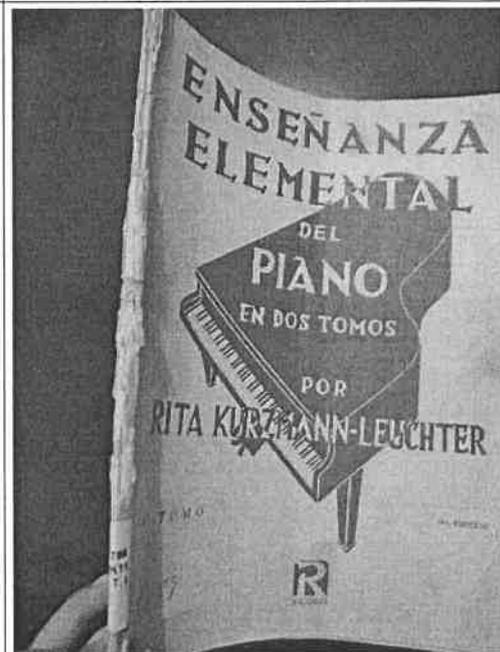
83.2. Imágenes de la falla

La partitura se encontraba con polvo, no tenía Vinifan, el lomo estaba despegada, manchas de lápiz en la portada.

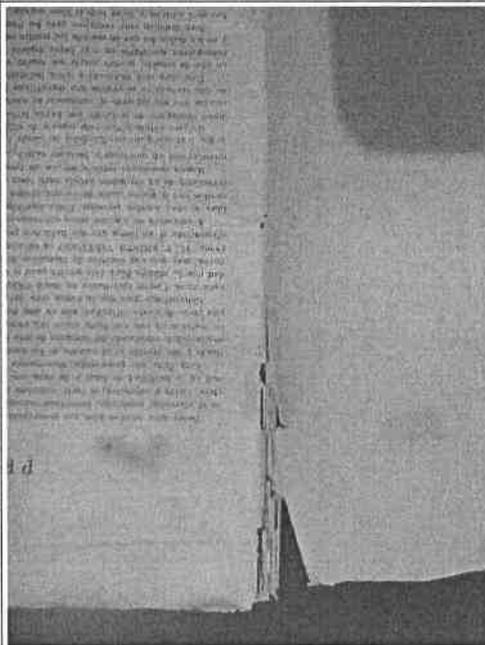
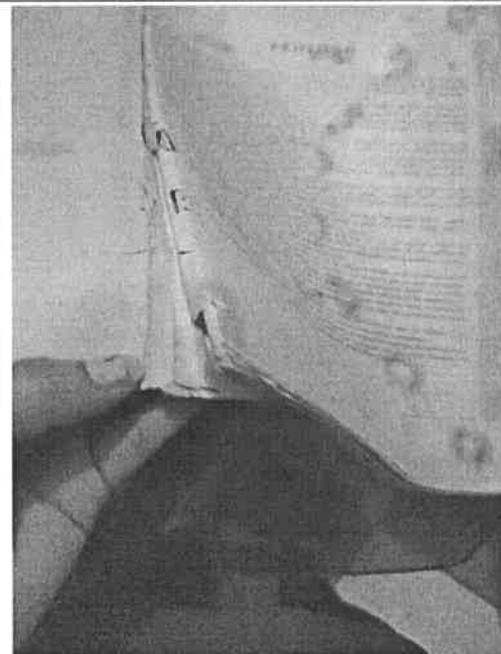
86.1. Descripción de la falla
La partitura se encontraba con polvo, no tenía Vinifan, el lomo estaba despegada, manchas de lápiz en la portada.
86.2. Imágenes de la falla

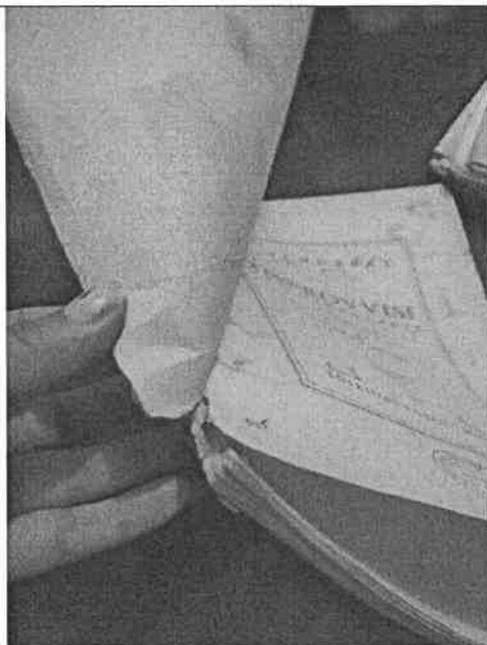
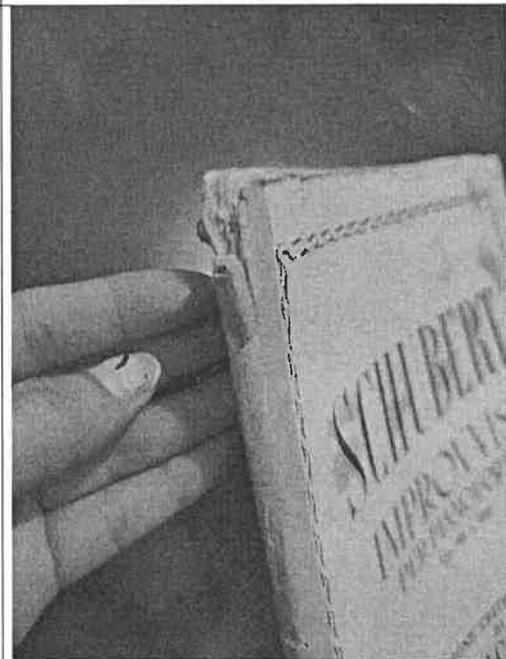
89.2. Imágenes de la falla

La partitura se encontraba con polvo, no tenía Vinifan, el lomo estaba despegada, manchas de lápiz en la portada.

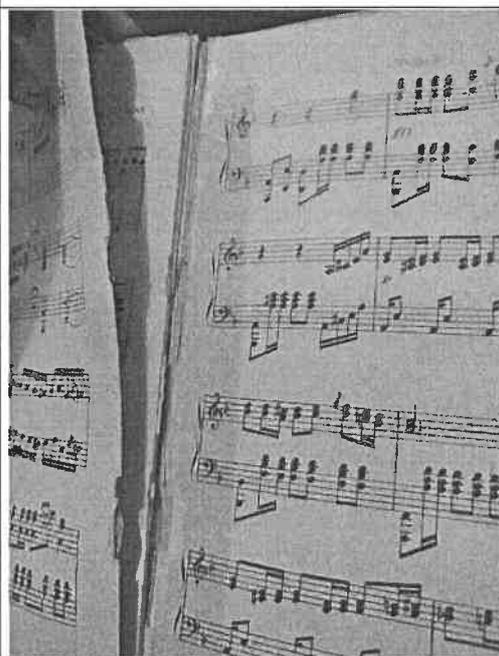
La partitura se encontraba con polvo, no tenía Vinifan, el lomo estaba despegada, manchas de lápiz en la portada.

<p>93.1. Descripción de la solución:</p>	<p>Se comenzó a limpiar la partitura con la franela, retirando el polvo y otros residuos que tenga, seguidamente se usó un borrador para eliminar las manchas y borrones que se observaba en el libro, también se pegó el lomo del libro con las hojas y finalmente se forro con Vinifan con el fin de brindar máxima protección a la partitura.</p>
<p>93.2. Imágenes de sustento</p>
