**GOBIERNO REGIONAL PIURA
CONSEJO REGIONAL**

**INFORME DE FISCALIZACIÓN DE LA OBRA:
“REHABILITACIÓN DEL DIQUE IZQUIERDO DEL RÍO
PIURA - BAJO PIURA KM 0+00 AL KM 30+400”, CON
CUI N°2353134”.**

**A CARGO DEL CONSEJERO DE REGIONAL POR
LA PROVINCIA DE PIURA: PEDRO ENRIQUE
ALAMA FARFÁN**

PIURA – 2025

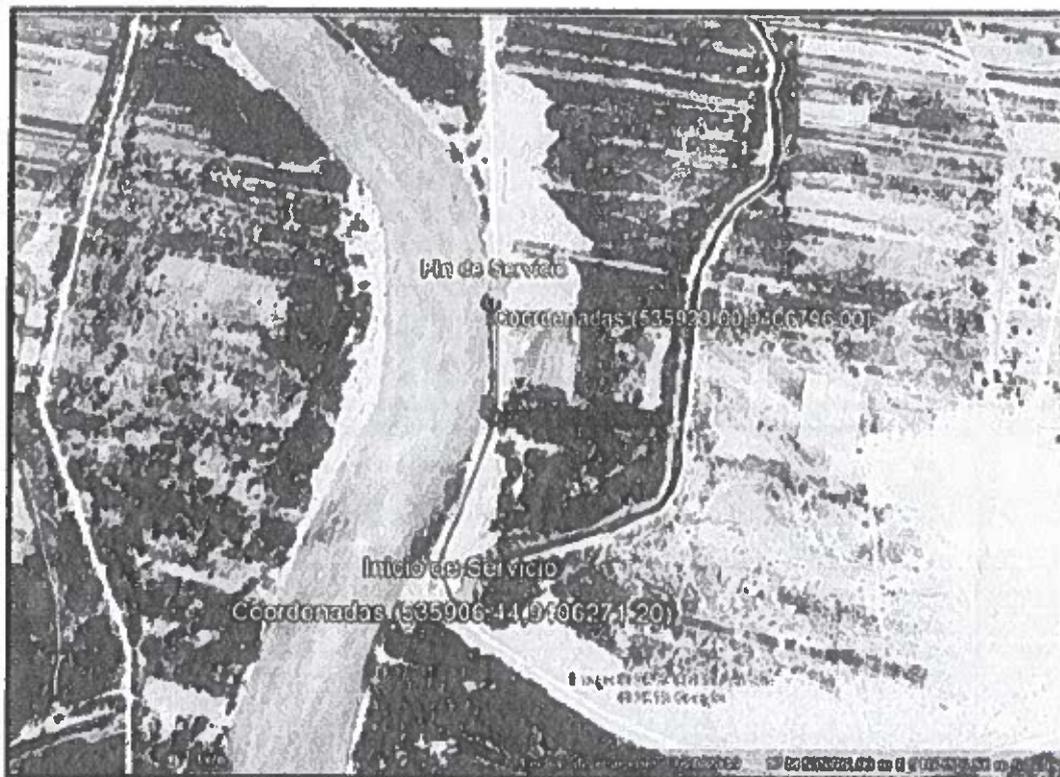
Imagen Satelital n.º 1: Ubicación del servicio protección de la rivera del río Piura con roca al volteo en la margen izquierda de dique, sector Cura Mori – Distrito de Cura Mori – Provincia de Piura – Departamento de Piura.

En la siguiente imagen se observa el inicio y fin de la intervención efectuada mediante contratación directa, ejecutada en el dique izquierdo.

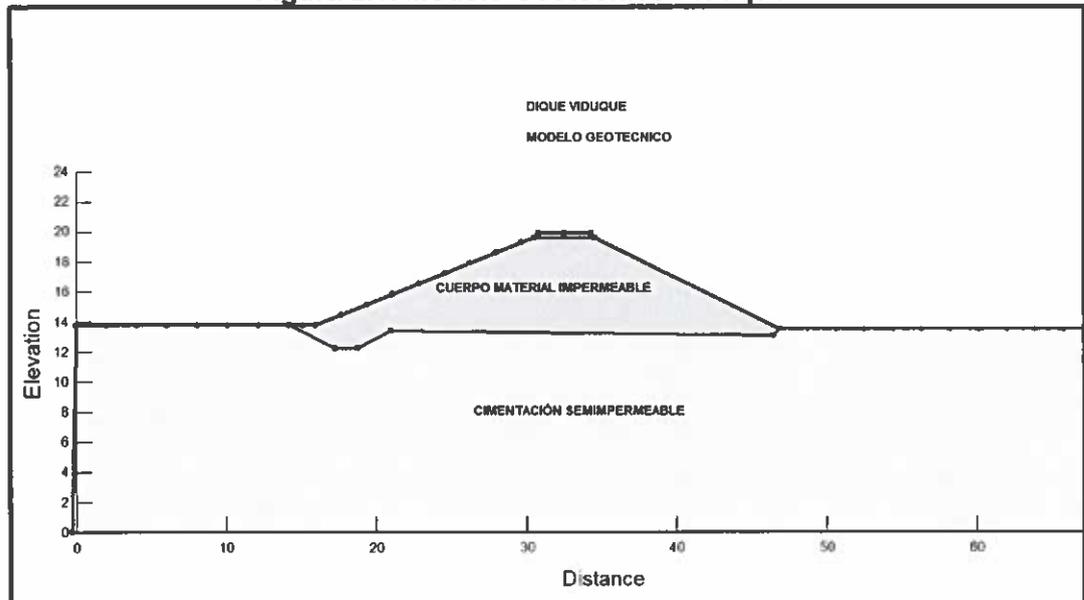
Figura 2.1. Modelo Geotécnico Viduque

Para el análisis de filtración se ha considerado la hipótesis que el nivel del río es estático, además las propiedades de los materiales desde el punto de vista de permeabilidades.

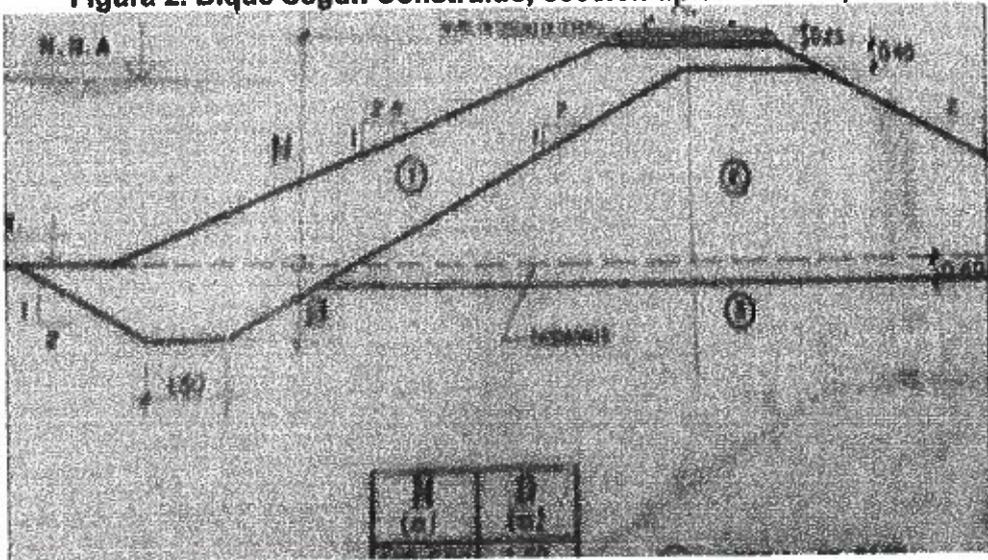
Figura 2. Dique Según Construido, sección típica. PECHP, 1981

Las secciones transversales actuales del dique siguen las de diseño (Figura 2); sin embargo, se presentan algunos tramos con desviaciones en el talud de aguas arriba por erosión del flujo de agua y otros tramos donde el dique muestra sobreanchos similarmente que al dique derecho, e igualmente afectados por el proceso de erosión pluvial con cangrejeras profundas. La altura del dique sobre el terreno actual varía en un promedio ponderado de 3.10 m. En relación a la cota del thalweg actual, el promedio ponderado se incrementa aproximadamente a 8.75 m.

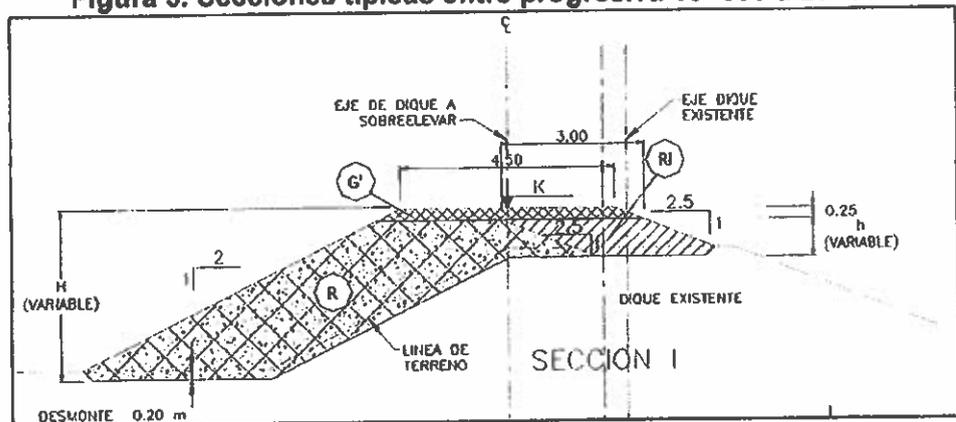
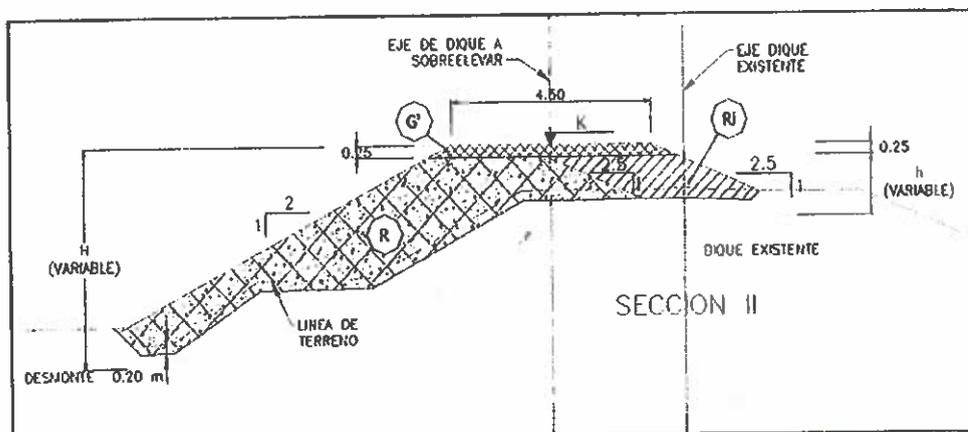
Figura 3. Secciones típicas entre progresiva 13+000 a 23+000

SECCIONES TÍPICAS DIQUE IZQUIERDO			
SECCIONES	PROGRESIVAS		OBSERVACIONES
I	13+233	15+331	El eje se desplaza 2.50 m a la izquierdo
II	15+331	16+828	El eje se desplaza 3.00 m a la izquierdo
	21+700	23+140	
	23+200	25+317	
III	17+872	21+700	El eje se desplaza 3.00 m a la izquierdo
IV	23+140	23+200	El eje se desplaza 3.00 m a la derecha

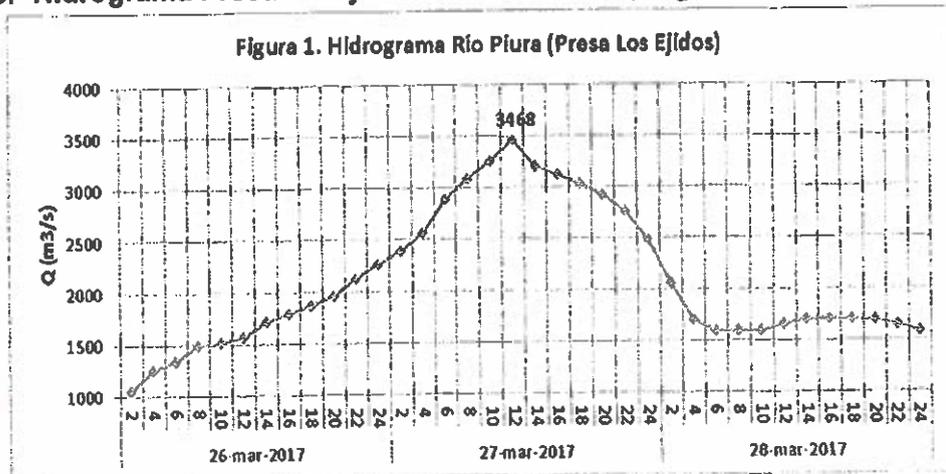
Figura 5.- Hidrograma Presa los ejidos. Fuente PECHP, registros hidrometeorológicos.

En la siguiente Figura se muestra el hidrograma del río Piura durante la máxima avenida del 27 de marzo de 2017. Se nota claramente la crecida progresiva desde el 26 de marzo teniendo el caudal pico de 3,468 m³/s a las 12:00 horas del 27 de marzo. Posterior a ello se aprecia el descenso del caudal, terminado el 28 de marzo con 1,600 m³/s.
