**RESOLUCIÓN DIRECTORAL N° 00430-2025-OEFA/DFAI**

**EXPEDIENTE** : 0298-2024-OEFA/DFAI/PAS  
**ADMINISTRADO** : MINERA LAS BAMBAS S.A.<sup>1</sup>  
**UNIDAD FISCALIZABLE** : LAS BAMBAS  
**UBICACIÓN** : DISTRITO DE CHALLHUAHUACHO,  
TAMBOBAMBA, COYLLURQUI Y PROGRESO,  
PROVINCIA DE COTABAMBAS Y GRAU,  
DEPARTAMENTO DE APURÍMAC  
**SECTOR** : MINERÍA  
**MATERIA** : RESPONSABILIDAD ADMINISTRATIVA CON  
MEDIDA CORRECTIVA  
REGISTRO DE ACTOS ADMINISTRATIVOS  
MULTA

### II.1 Hecho imputado N° 1: El administrado no adoptó las medidas de prevención a fin de evitar que el material fino- (mineral) del stock pile sea arrastrado por acción del viento al suelo aledaño y afecte al ambiente

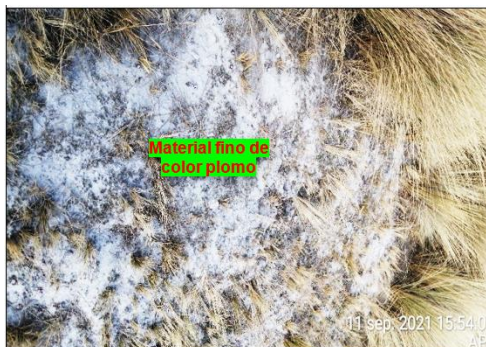
**Fotografía N° 68:** Vista del material fino de color plomo sobre el suelo contiguo al DME y DMO. Se observa ichu de color amarillo.

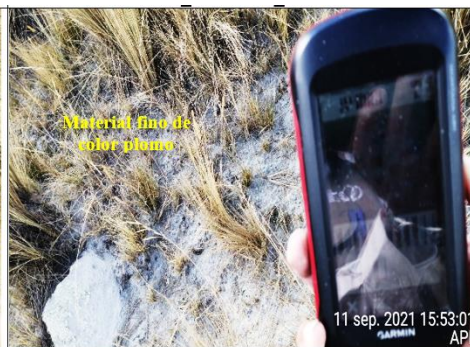
**Fotografía N° 69:** Vista de otro punto donde se observó el material fino de color plomo sobre el suelo contiguo al DME y DMO. Se observa ichu de color amarillo.

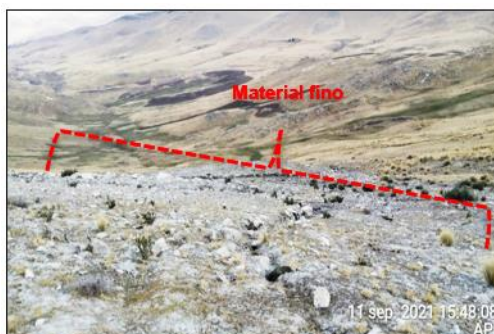
**Fotografía N° 70:** Vista de otro punto en donde se observó el material fino de color plomo sobre el suelo contiguo al DME y DMO. Se observa escasa vegetación.  
**Fuente:** WhatsApp Image 2021-09-22 at 20.09.46

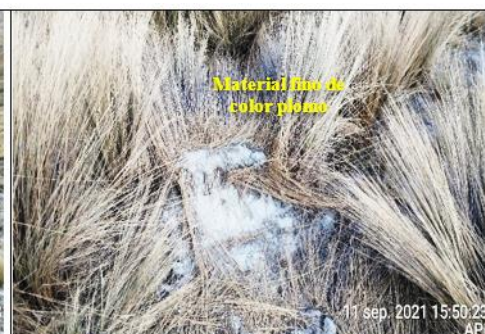
**Fotografía N° 71:** Vista de otro punto en donde se observó el material fino de color plomo sobre el suelo contiguo al DME y DMO. Se observa ichu de color amarillo.  
**Fuente:** WhatsApp Image 2021-09-22 at 20.09.45

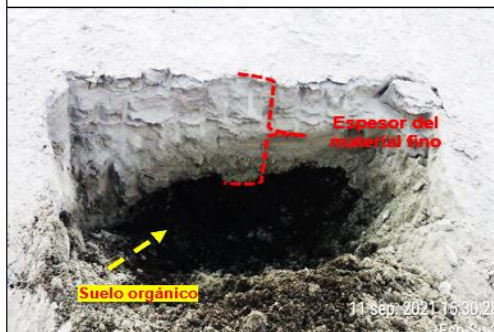
**Fotografía N° 72:** Vista del material fino de color plomo encontrado en un punto sobre la plataforma del DMO, el mismo que llegó hasta 15 cm.  
**Fuente:** WhatsApp Image 2021-09-22 at 20.09.47 (2)

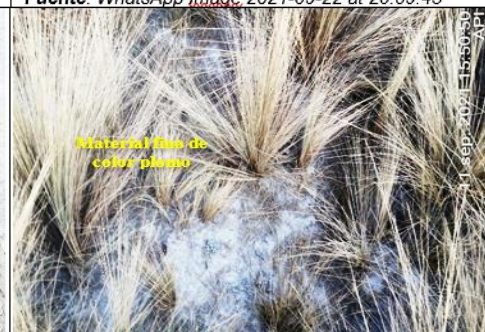
**Fotografía N° 73:** Vista de otro punto en donde se observó el material fino de color plomo sobre el suelo contiguo al DME y DMO. Se observa ichu de color amarillo.  
**Fuente:** WhatsApp Image 2021-09-22 at 20.09.45

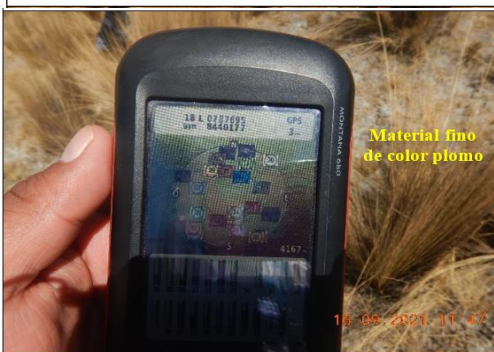
**Fotografía N° 74:** Vista de otro punto en donde se observó el material fino de color plomo sobre el suelo contiguo al DME y DMO. Se observa ichu de color amarillo.  
**Fuente:** DSCN6408

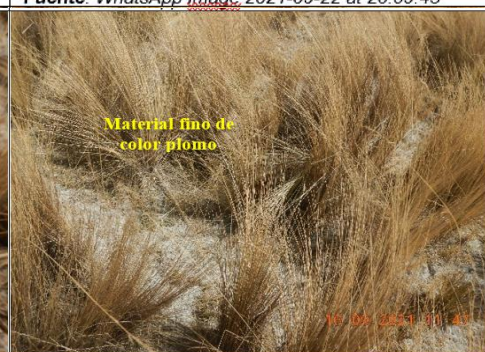
**Fotografía N° 75:** Vista de otro punto en donde se observó el material fino de color plomo sobre el suelo contiguo al DME y DMO. Se observa ichu de color amarillo.  
**Fuente:** DSCN6407

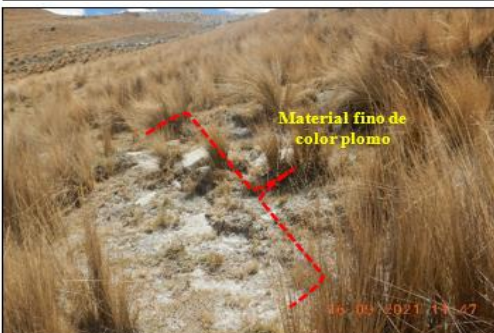
**Fotografía N° 76:** Vista de otro punto en donde se observó el material fino de color plomo sobre el suelo contiguo al DME y DMO. Se observa ichu de color amarillo.  
**Fuente:** DSCN6409

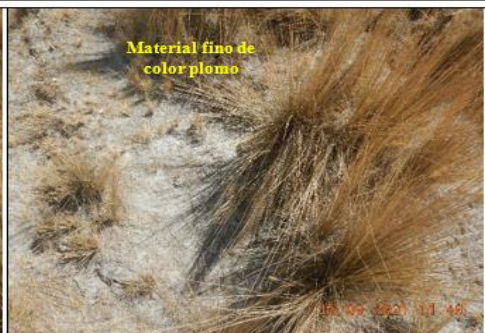
**Fotografía N° 77:** Vista de otro punto en donde se observó el material fino de color plomo sobre el suelo contiguo al DME y DMO. Se observa ichu de color amarillo.  
**Fuente:** DSCN6410

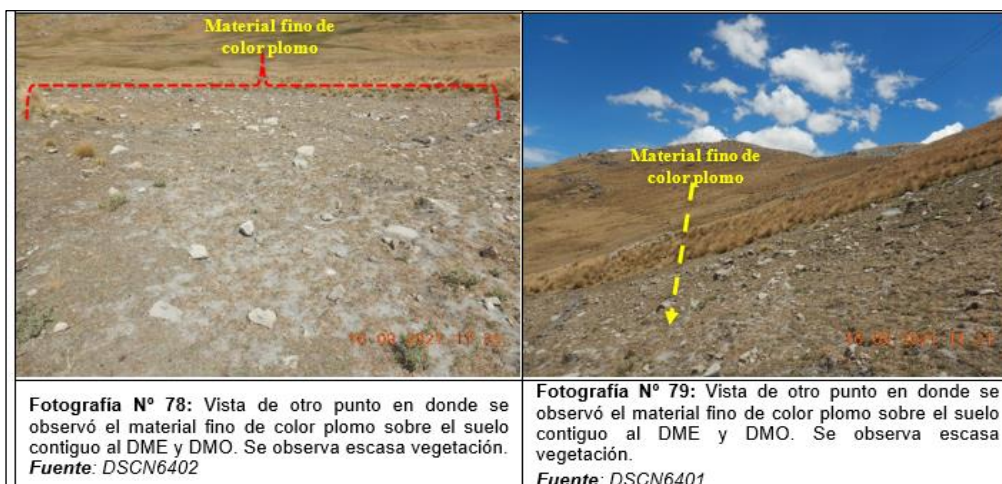
17. Con la finalidad de determinar hasta dónde habría llegado la dispersión del material fino sobre el suelo de la ladera del cerro, la DSEM realizó el recorrido del suelo contiguo al DME y DMO. En dicho recorrido se verificó la existencia del material fino sobre el suelo, así como en un determinado punto se observó el material fino sobre el haz de una hoja de una planta. La zona en la que se observó el material fino comprende un área aproximada de 56 000 m<sup>2</sup>.
18. Asimismo, considerando el escenario antes descrito, durante la Supervisión Regular 2021, la DSEM realizó el muestreo del suelo, agua superficial y material fino; la ubicación de los puntos de muestreo y el área donde se observó el material fino se muestra en la siguiente imagen:

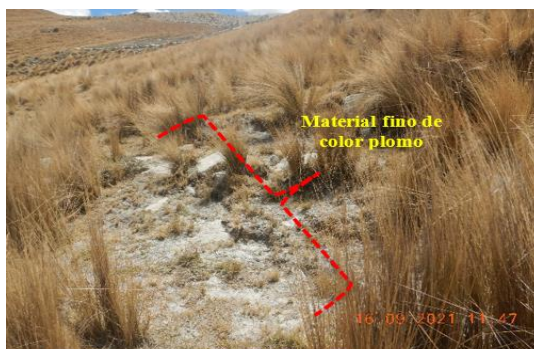
**Fotografía N° 76:** Vista de otro punto en donde se observó el material fino de color plomo sobre el suelo contiguo al DME y DMO. Se observa ichu de color amarillo.

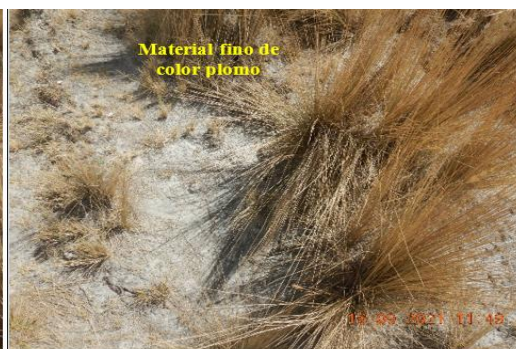
**Fotografía N° 77:** Vista de otro punto en donde se observó el material fino de color plomo sobre el suelo contiguo al DME y DMO. Se observa ichu de color amarillo.

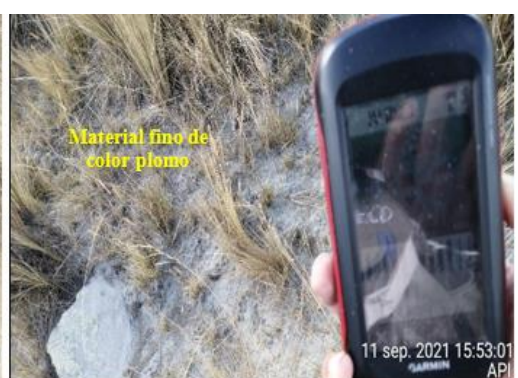
**Fotografía N° 69:** Vista de otro punto donde se observó el material fino de color plomo sobre el suelo contiguo al DME y DMO. Se observa ichu de color amarillo.

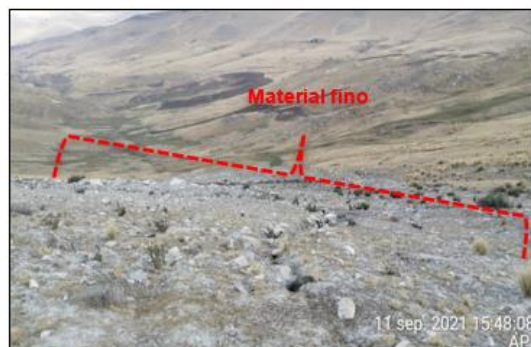
**Fotografía N° 70:** Vista de otro punto en donde se observó el material fino de color plomo sobre el suelo contiguo al DME y DMO. Se observa escasa vegetación.

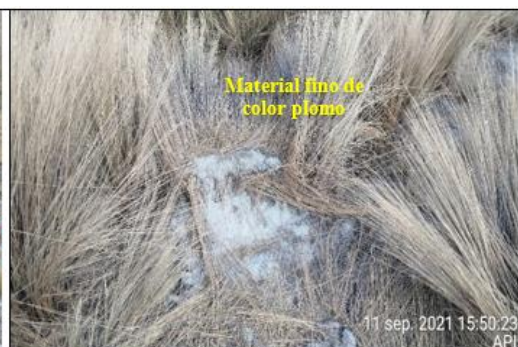
**Fotografía N° 71:** Vista de otro punto en donde se observó el material fino de color plomo sobre el suelo contiguo al DME y DMO. Se observa ichu de color amarillo.

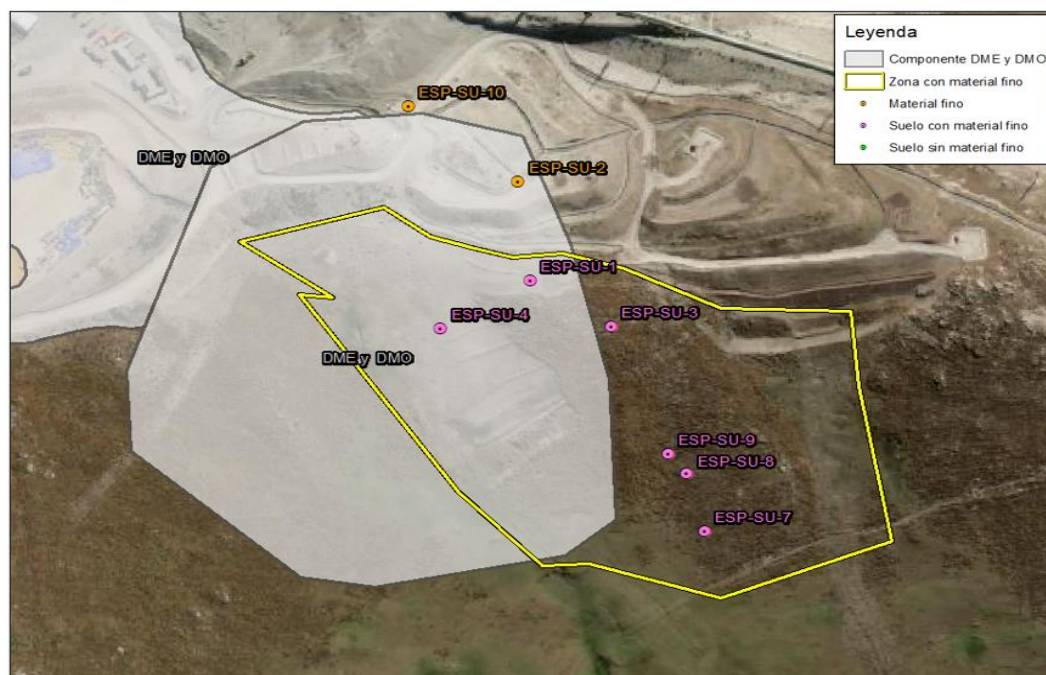
84. Sobre el particular, cabe señalar que, efectivamente la zona materia del presente PAS (DME y DMO, así como el suelo contiguo a estos componentes) se encuentra dentro del área de influencia ambiental directa de la unidad minera Las Bambas, no obstante, es importante precisar que, si bien una parte de la zona con material fino determinada por la DSEM se encuentra sobre el área de los componentes DME y DMO, la otra parte de la zona con material fino se encuentra fuera de cualquier componente, es decir, corresponde a suelo no intervenido, según se muestra a continuación:

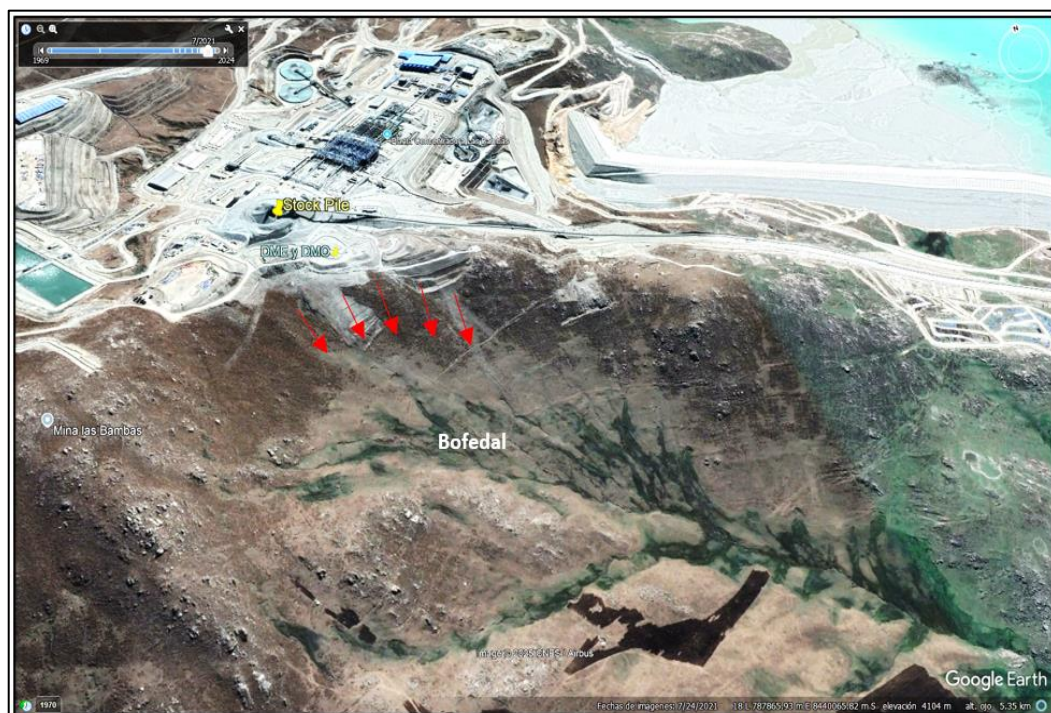
Imagen N° 3: Probable dirección del material fino hacia el bofedal y la quebrada

136. Aunado a ello, cabe indicar que si bien en la Resolución el TFA traída a colación por el administrado se señala que, la DSEM no habría acreditado la afectación al suelo o condiciones de afectación a la flora; en el presente caso, de manera contraria, se tienen que la Autoridad Supervisora sí ha acreditado la acumulación del material fino sobre el suelo con flora y que podría generar arrastres de este material fino a áreas ubicadas cotas abajo, debido a la topografía del terreno y a las condiciones climáticas, como se mostró en la imagen anterior, lo cual puede generar arrastre de dicho material hacia el bofedal ubicado aguas abajo.

138. Por las consideraciones expuestas, en el presente hecho imputado, se ha demostrado que no solo hay probabilidad de un daño ambiental a la flora sino que también se demostró un peligro inminente y alto riesgo de que el material fino llegue a nuevas áreas incluso fuera del área de la huella del proyecto y de la AIAD, por la no adopción medidas de prevención, en la medida que no existía actividades concretas en el instrumento de gestión ambiental para eliminar o controlar que el material fino proveniente del Stock Pile no llegue a nuevas áreas. Siendo oportuno complementar que en atención a lo indicado sobre el alto riesgo la DSEM dictó medidas preventivas

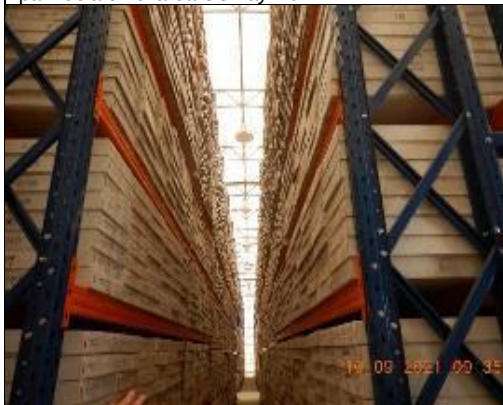
**Fotografía N° 120 (DSCN4813.JPG):** Vista del almacenamiento de testigos en cajas, colocados en estante (rack) dentro de uno de los iglú, en el área de CC Lay Down.

242. De la comparación realizada se desprende que el administrado realizó el almacenamiento de testigos en la zona denominada CC LayDown dentro de dos (2) iglú con capacidad de hasta 40 mil cajas, almacenes que se encontraban en una capacidad de 60 % y a la intemperie. Dicha zona y estructuras –iglú- no fueron consideradas para el almacenamiento de los testigos.

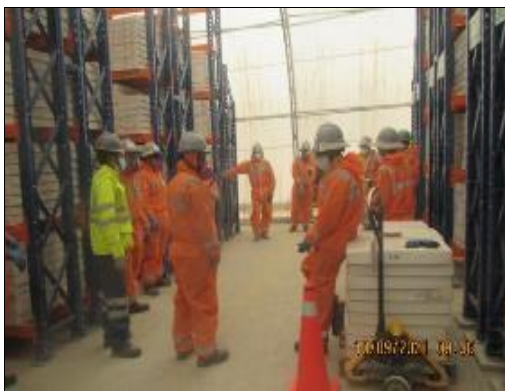
**Fotografía N° 122 (IMG\_3811.JPG):** Vista del almacenamiento de testigos en cajas, colocados en estante (rack) dentro del otro iglú, en el área de CC Lay Down.

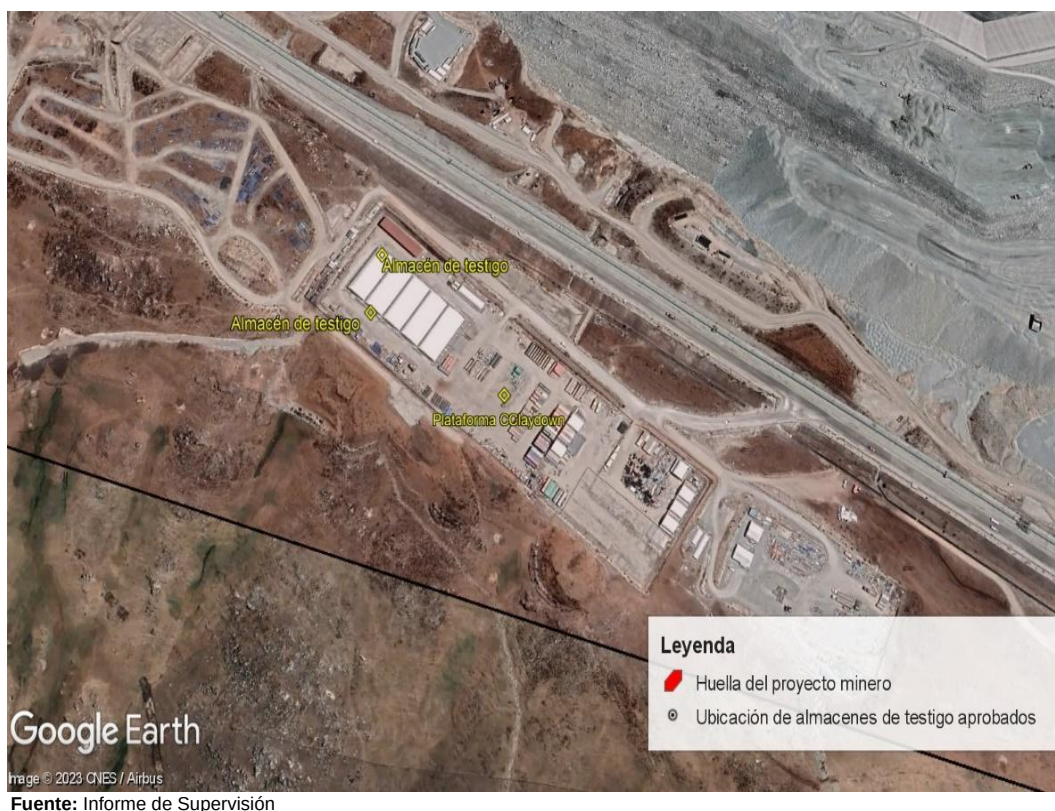
**Imagen N° 3: Ubicación de los almacenes de los testigos y los verificados durante la Supervisión Regular 2021**

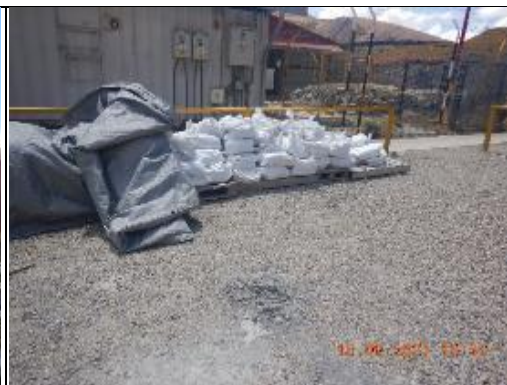
**Fotografía N° 143 (DSCN6358.JPG):** Vista de costales con muestras de testigo almacenados sobre parihuela a la intemperie.

259. Dicho ello, es importante precisar que la plataforma y sus instalaciones que fueron detectadas por la DSEM en las coordenadas UTM WGS84 E: 794109, N: 8438824 no se encuentran aprobadas en ningún instrumento de gestión ambiental del administrado, es decir, el área verificada durante la Supervisión Regular 2021 no fue contemplada para que en ella se implemente una plataforma y sus instalaciones.

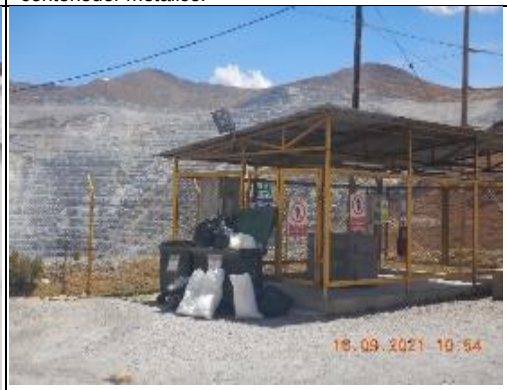
**Fotografía N° 147 (DSCN6369.JPG):** Vista del punto de acopio de residuos tales como costales usados y otros.

| Componente No contemplado | Impactos Negativos | Componente Ambiental Afectado | Daño potencial |
|---|---|---|---|
| <b>Comedor</b> | Generación de residuos orgánicos e inorgánicos (plásticos, cartones, metales, entre otros) | Suelo y flora | Contaminación de los suelos por la disposición de residuos sólidos sin una adecuada segregación de los mismos; toda vez que según la fotografía N° 147 (DSCN6369.JPG) del informe de supervisión, se observa que el punto de acopio no tiene contenedores para los RRSS orgánicos e inorgánicos de acuerdo a la norma vigente, no contaba con techo. |
| <b>Área de corte de testigos</b> | Generación de residuos sólidos (fragmentos de roca con presencal de minerales procedentes del yacimiento) | Suelo y flora | Contaminación de los suelos por la disposición de residuos sólidos sin una adecuada segregación de los mismos; toda vez que según la fotografía N° 147 (DSCN6369.JPG) del informe de supervisión, se observa que en el punto de acopio que ha implementado el administrado no tiene contenedores para los RRSS peligrosos; sino más bien dispone los residuos solios en costales al costado de unos contenedores de color negro; por lo que los mismos podrían ser dispuestos sobre el suelo fuera de la plataforma. |

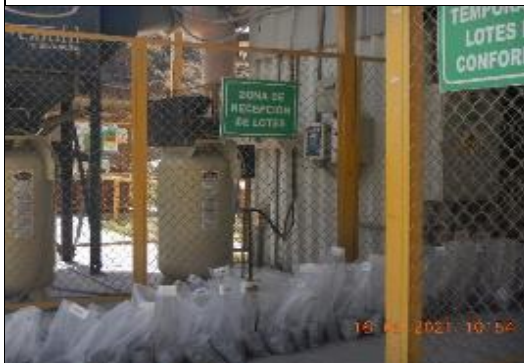
**Fotografía N° 148 (DSCN6372.JPG):** Vista del área de recepción de lotes, donde se observa muestras de testigo en bolsas plásticas colocadas sobre la losa de concreto.

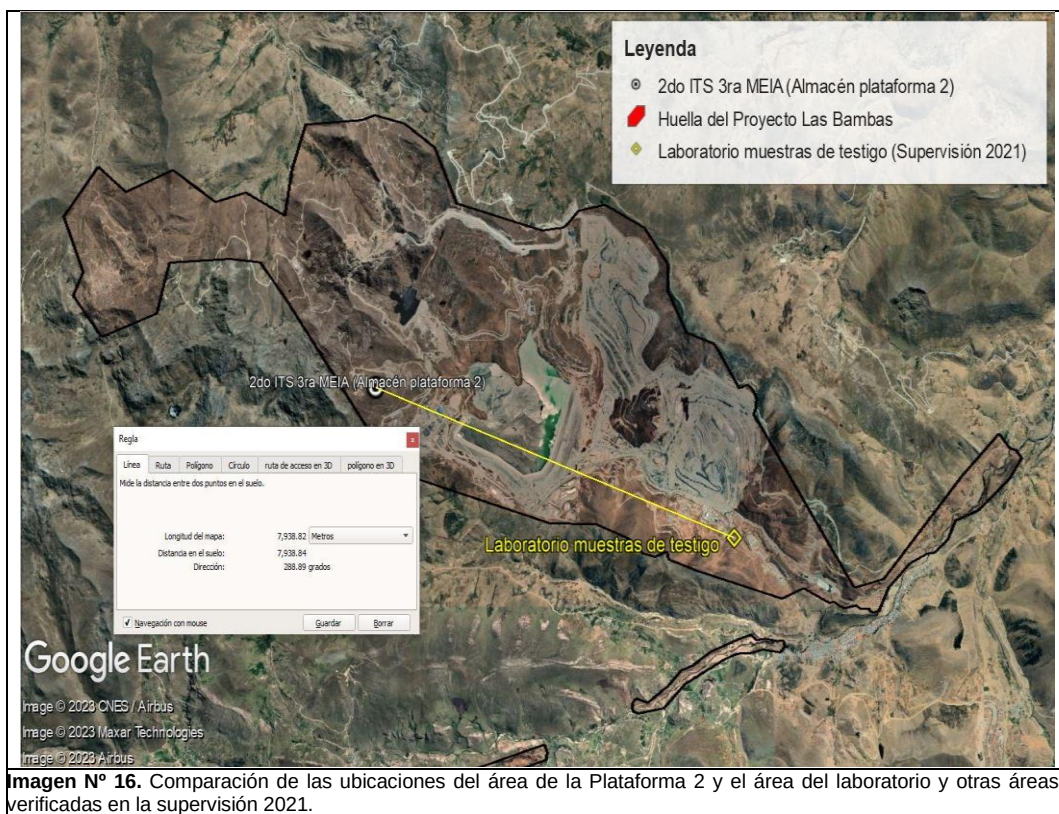
**Imagen N° 16.** Comparación de las ubicaciones del área de la Plataforma 2 y el área del laboratorio y otras áreas verificadas en la supervisión 2021.

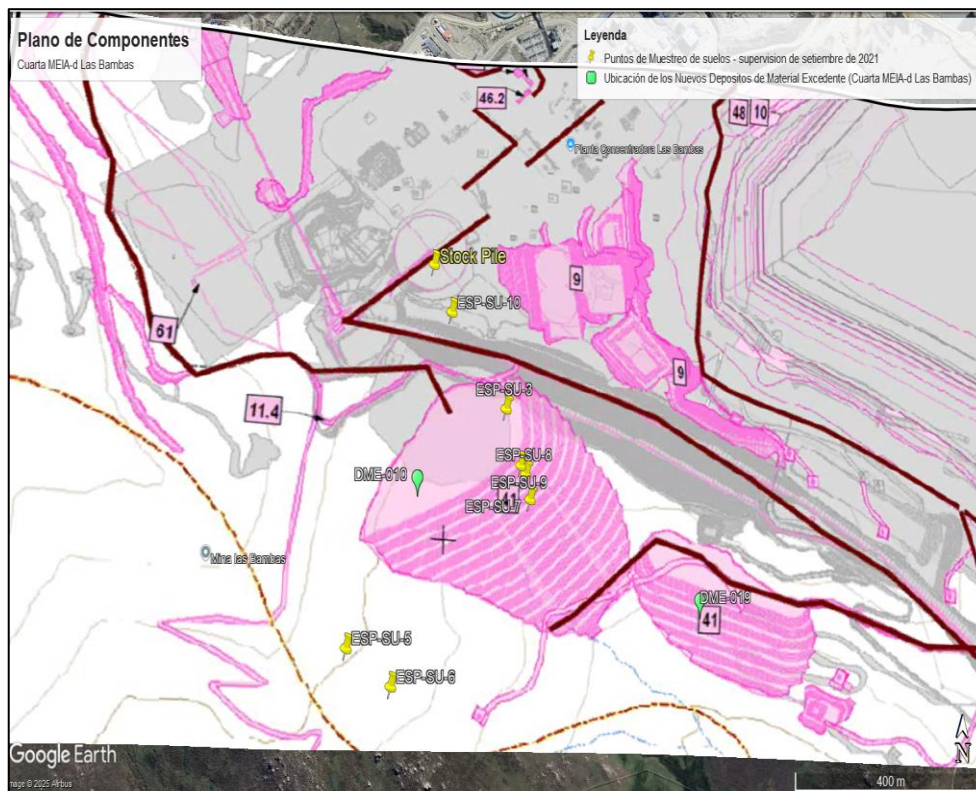
Imagen N° 4: Ubicación de los Depósitos de Material Excedente (Cuarta MEIA-d Las Bambas) respecto a las áreas de suelo y flora con material fino

288. De la imagen anterior se puede advertir que, efectivamente, el área detectada por la supervisión donde se observó material fino proveniente del stock pile sobre suelo con presencia de vegetación (puntos ESP-SU-3, ESP-SU-7, ESP-SU-8 y ESP-SU-9) que no estaban intervenidos por componentes mineros, se encuentran dentro del área de los nuevos componentes mineros “Deposito de Material Excedentes” aprobados en la Cuarta MEIA del año 2024.
289. Asimismo, se advierte que, acorde al cronograma de construcción de componentes de la Cuarta MEIA, los nuevos DME ubicados en la cuenca de Ferrobamba, se estima sean construidos a partir de octubre del año 2024, como se puede evidenciar en el siguiente cuadro:

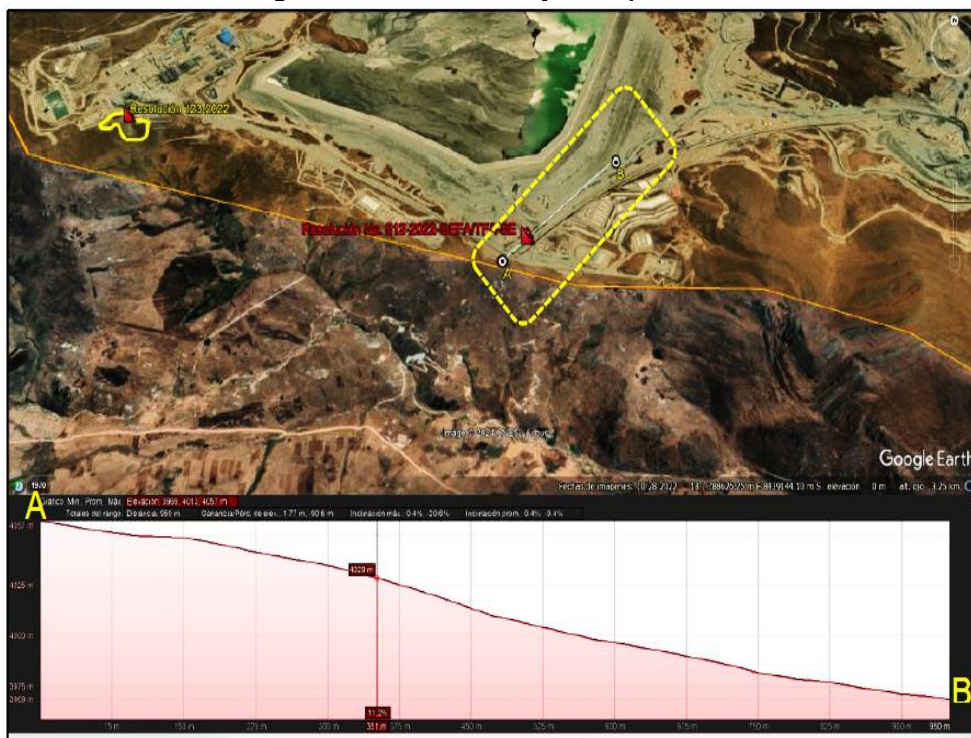
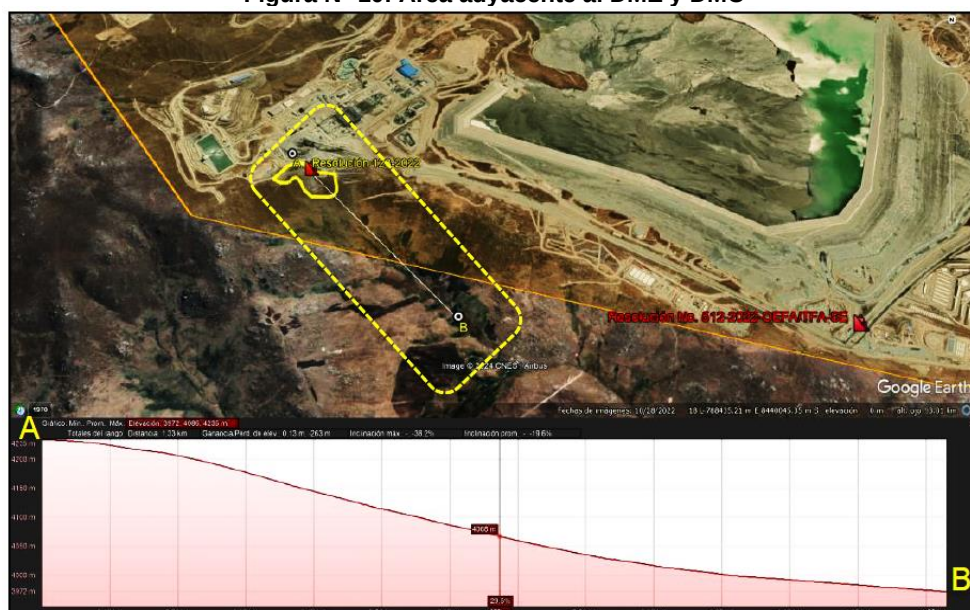
**Figura N° 9: Área de la Faja transportadora**

Figura N° 10: Área adyacente al DME y DMO

411. Las figuras precedentes muestran que las condiciones y escenarios del área de la faja transportadora donde se la DSEM detectó mineral fino en el suelo en la supervisión de abril de 2019 versus el área de suelo adyacente a la ubicación del DME y DMO donde se verificó mineral fino proveniente del stock pile, son distintas y que, por tanto, el criterio señalado por el TFA del OEFA no puede aplicarse en atención a la solicitud de administrado.

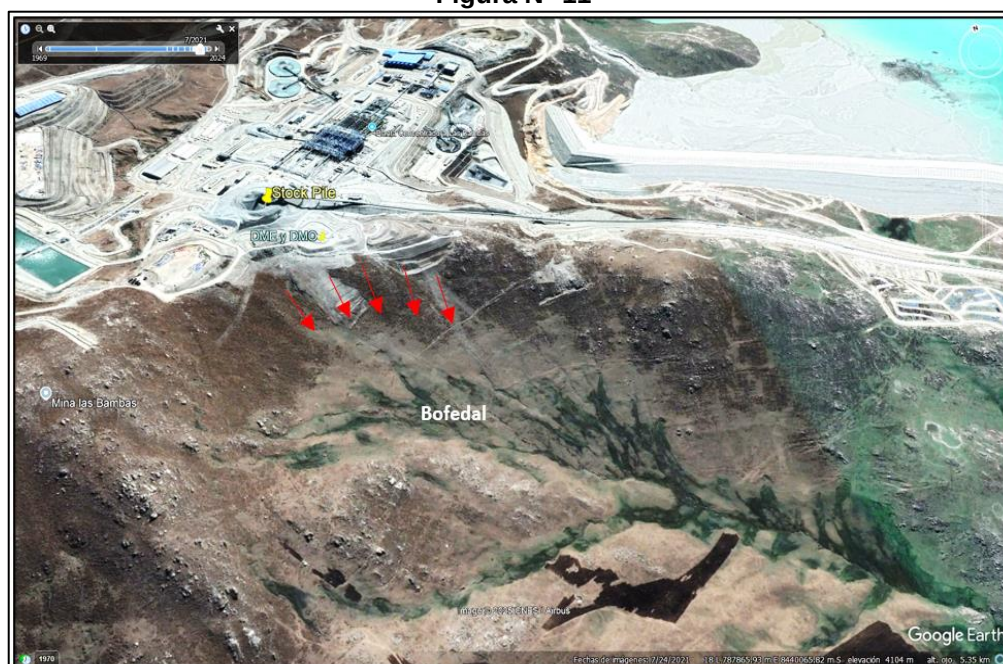
Figura N° 11

413. Sumado a ello, en su resolución, el TFA señala que la DSEM no habría acreditado la afectación al suelo o condiciones de afectación a la flora. Caso contrario ocurre respecto del sustento para el presente hecho imputado; toda vez que, se ha acreditado la acumulación del material fino sobre el suelo con flora y, podría generar arrastres de este material fino a áreas ubicadas cotas abajo.

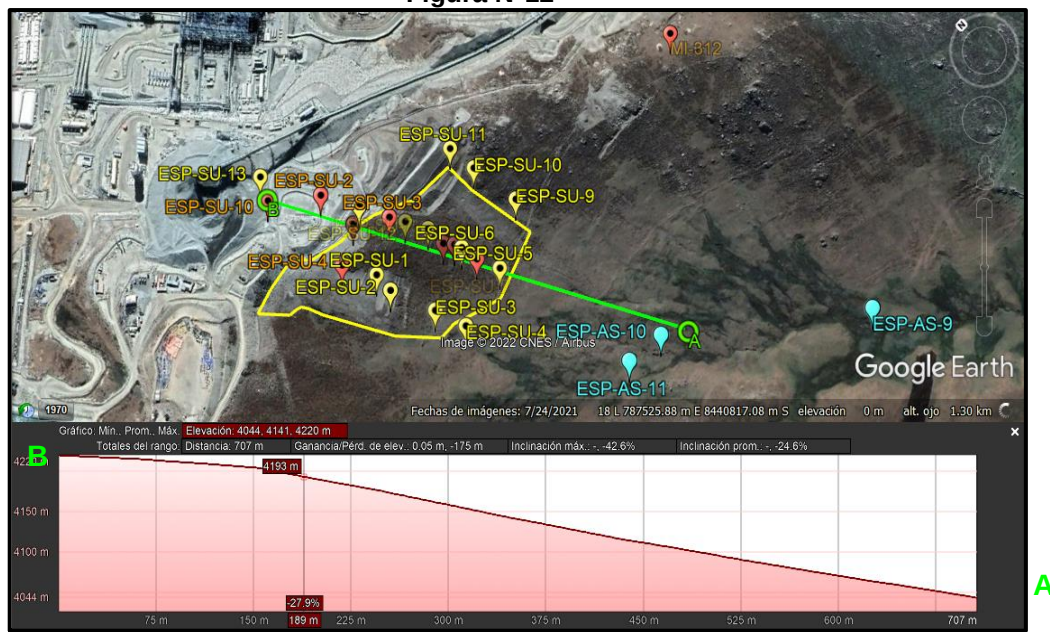
Figura N°12

debido a que, durante la época de lluvias, los metales (material fino) pueden ser arrastrados por el agua que discurre por dichas áreas, pudiendo llegar hasta la quebrada sin nombre, tributaria del río Tambo. A fin de ilustrar lo señalado, se presentó un corte transversal del terreno:

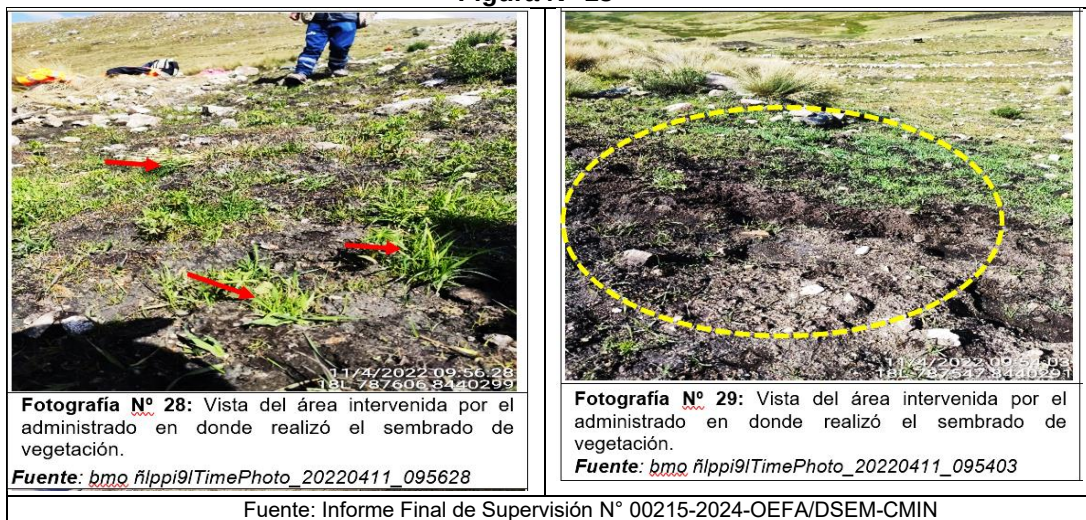
Figura N° 13

447. En referencia a lo antes mencionado y durante la verificación, el administrado manifestó que venía realizando la remediación en el área intervenida, la misma que consistía en el retiro de la flora y suelo hasta una profundidad de cinco (5) centímetros, dicho suelo retirado era acumulado en bolsas de color negro para luego llevados a la desmontera Ferrobamba; así como realizó el sembrado de vegetación (flora propia de la zona) como se muestra en las siguientes fotografías:

448. En ese sentido, como se advierte, el impacto negativo no puede ser asimilado por el entorno en forma natural. Por lo tanto, se estima que la recuperación de los componentes ambientales afectados se dará en un periodo de hasta un (1) año; es decir una recuperación en corto plazo; por ende, le corresponde ratificar la calificación de 12%.
449. De acuerdo a lo antes desarrollado, se ha motivado la existencia del daño potencial, demostrándose el aumento de las concentraciones de ciertos parámetros, por lo que no se ha vulnerado el principio del debido procedimiento del TUO de la LPAG, por lo que la presente Dirección desestima lo alegado por el administrado, y ratifica las calificaciones de los ítems 1.1, 1.2, 1.3 y 1.4 del factor F1 del hecho imputado N° 1.

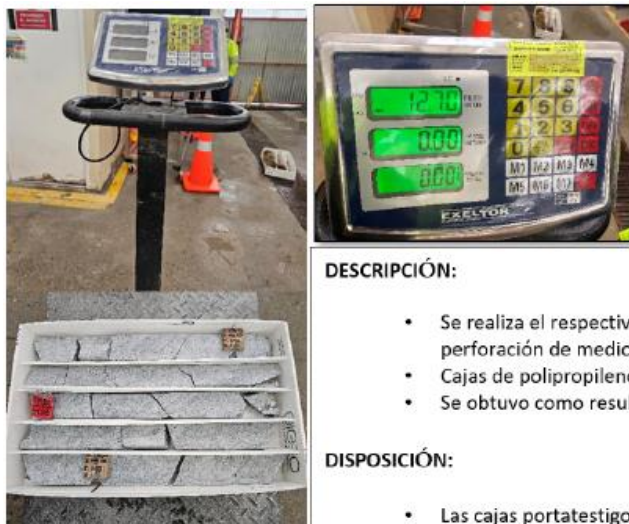
- (x) En tal sentido, a efectos de establecer el peso de las cajas de testigos verificados durante la supervisión y que sustentan la presente infracción, a continuación, se muestra el pasaje realizado a las cajas portatestigos con muestras que se encontraron almacenadas en los iglúes del almacén CC Lay Down, donde se aprecia que el peso es de 12.70kg:

**CORE: MEDIO NÚCLEO (HC)**  
**LINEA: HQ (diámetro 63mm.)**  
**LITOLOGÍA: Monzonita**  
**Cuarcífera (MZQ)**  
**PESO: 12.70Kg.**

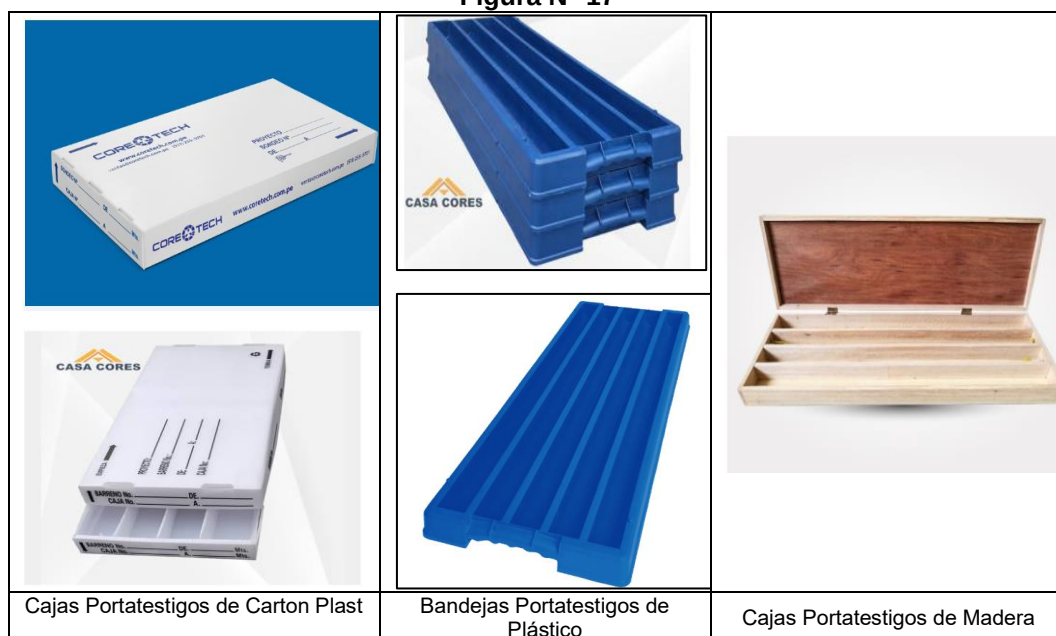
Figura N° 17

480. Como se advierte, la caja de testigos que más asemeja a las detectadas en la supervisión de setiembre de 2021, corresponde a las de plástico corrugado o llamadas "carton plast" por algunos fabricantes y comerciantes, dentro de los cuales se encuentra la empresa CORE TECH que es una empresa que brinda soluciones para exploración y producción minería en el Perú desde el 1996.

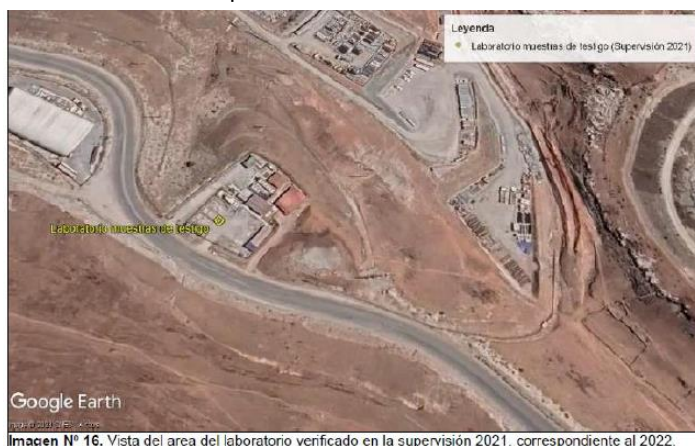
- Asimismo, se indica que la construcción y operación de la plataforma no genera impactos acumulativos ya que en el entorno de la plataforma es área intervenida donde se ubican otros componentes como vías de acceso, el tajo Ferrobamba, el campamento Pionero, líneas eléctricas, entre otros, tal como se evidencia en la imagen 16 del Informe Final de Supervisión N° 00079-2024-OEFA/DSEM-CMIN:

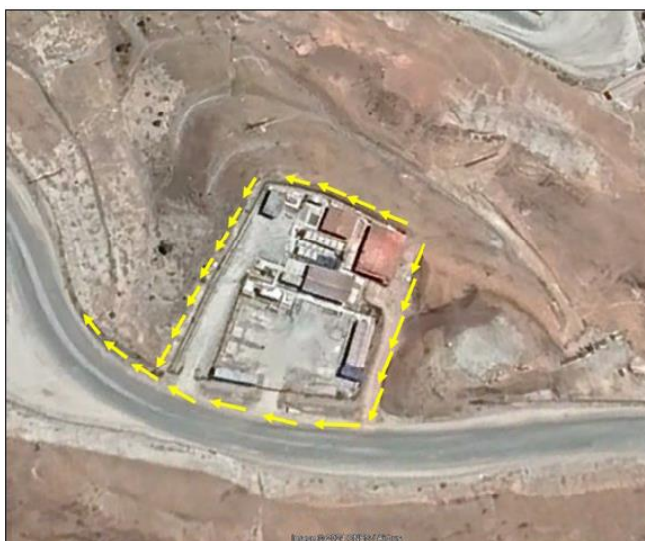
- Así mismo, se acompaña la verificación de imágenes satelitales del año 2022, mediante las cuales —según lo manifestado— se aprecia la existencia de un canal perimetral revestido con geomembrana para el manejo de agua de lluvia, cuyo flujo se integraría al sistema de manejo de aguas aprobado, al derivar hacia las cunetas de la vía de ingreso.

**Figura N° 18**  
**Se observa el manejo del drenaje superficial**

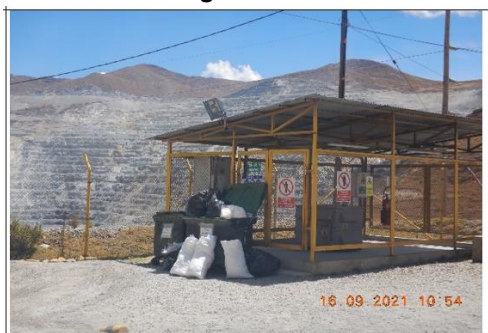
Figura N° 20

508. Asimismo, el administrado no ha presentado evidencia de que exista un punto de acopio que cuente con contenedores de residuos sólidos de color celeste, amarillo, blanco, negro y rojo; por el contrario la supervisión detectó un "punto de acopio" implementado por el administrado, el mismo que no cumplía con la normativa vigente, toda vez que no contaba con techo para evitar que las lluvias generen lixiviados al entrar en contacto con dichos residuos sólidos, no contaba con contenedores de colores según el código de colores de la Norma Técnica Peruana NTP 900.058.2019, tener la capacidad suficiente para el almacenamiento temporal, letrero de identificación, entre otros, como se muestra en la siguiente fotografía:

Fotografía N° 147 (DSCN6369.JPG): Vista del punto de acopio de residuos tales como costales usados y otros.

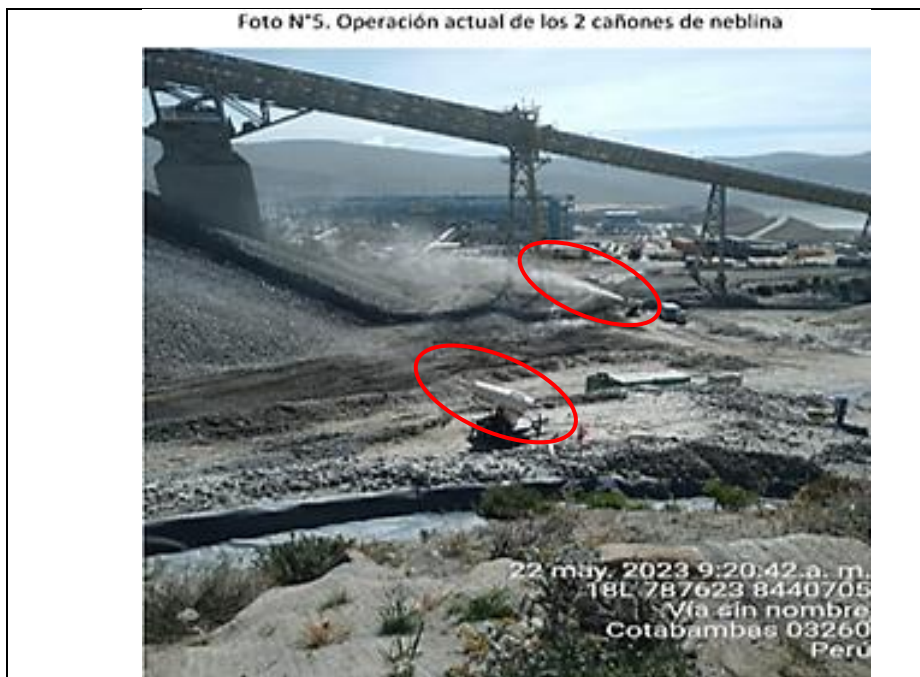
## 2. CAÑONES DE NEBLINA

En base a lo expuesto, se ha podido verificar que el administrado implementó los dos (2) cañones de neblina posterior a la supervisión de agosto y setiembre de 2021, cuando la DSEM detectó que el administrado no adoptó medidas de prevención.

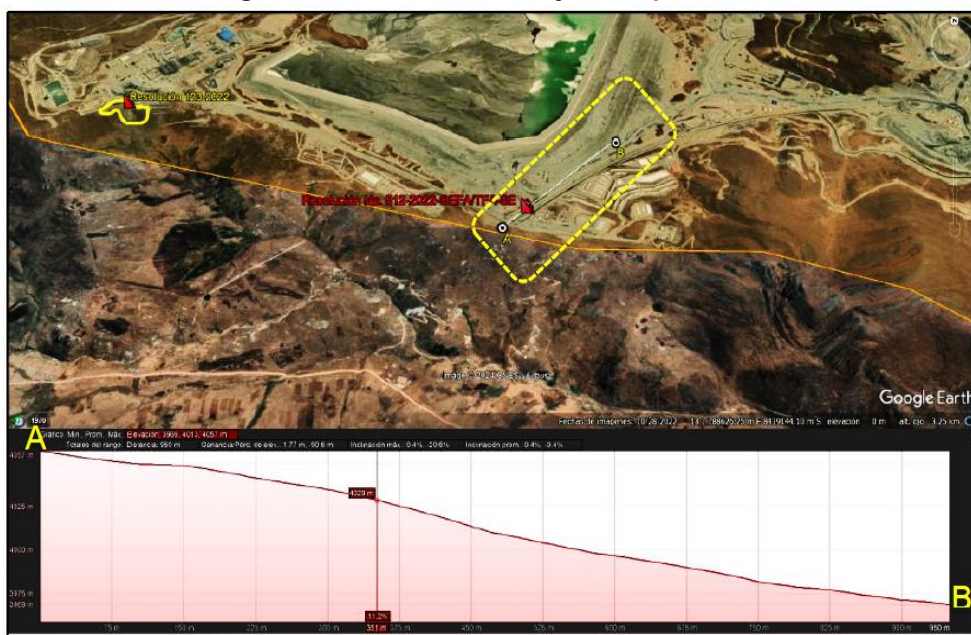
**Figura n.º 03: Área de la Faja transportadora**

Las imágenes precedentes muestran que las condiciones y escenarios del área de la faja transportadora donde se la DSEM detectó mineral fino en el suelo en la supervisión de abril de 2019 versus el área de suelo adyacente a la ubicación del DME y DMO donde se verificó mineral fino proveniente del stock pile, son distintas y que, por tanto, el criterio señalado por el TFA del OEFA no puede aplicarse en atención a la solicitud de administrado.

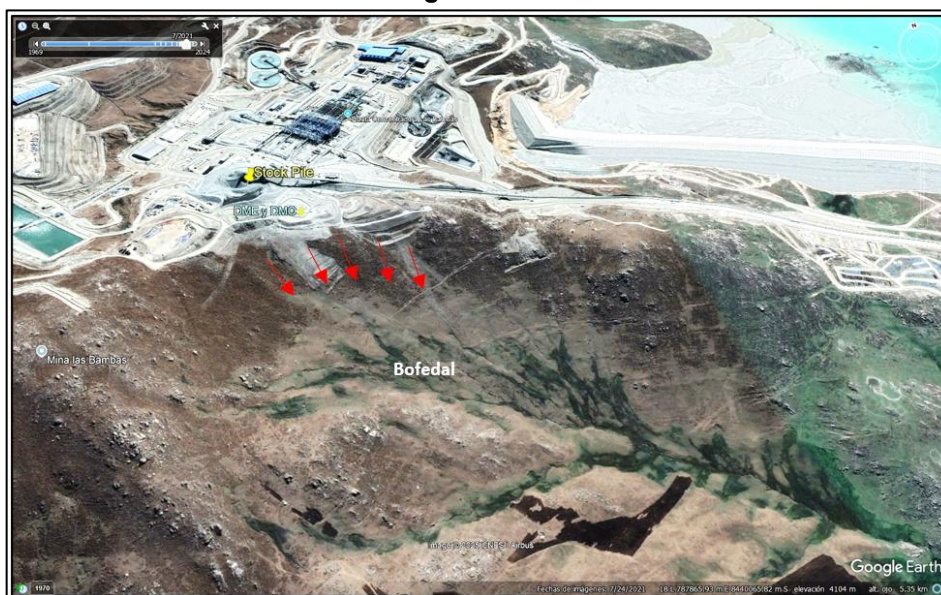
Figura n.º 05

Con relación a ello, se advierte que, el área que fue evaluada por el TFA en la Resolución n.º 512-2022-OEFA/TFA-SE del 24 de noviembre de 2022, tiene una pendiente con dirección a las operaciones de otros componentes que, en caso de precipitación los flujos superficiales llegan a la poza de clarificación final, en donde se trata las aguas de las operaciones de la unidad minera. De otro lado, el área evaluada para el presente hecho imputado tiene una pendiente que está direccionada a un bofedal y a una quebrada que es aportante del río Tambo en caso de precipitaciones, debido a que no existe un control se da la probabilidad de que el material fino sea arrastrado y que los flujos superficiales lleguen a los componentes ambientales antes mencionados, como se muestra a continuación:

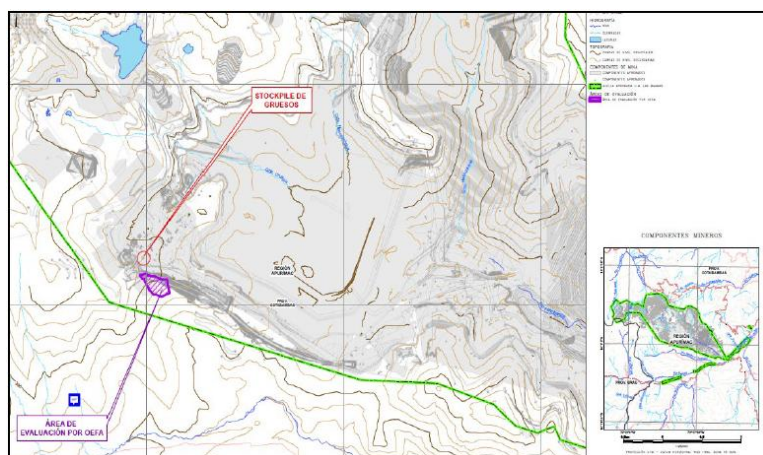
*Según lo expuesto, el muestreo de suelos realizado por la DSEM durante la supervisión en campo realizada en agosto y setiembre de 2021, se efectuó en la huella del proyecto, que es suelo industrial, como su Despacho podrá apreciar a continuación:*

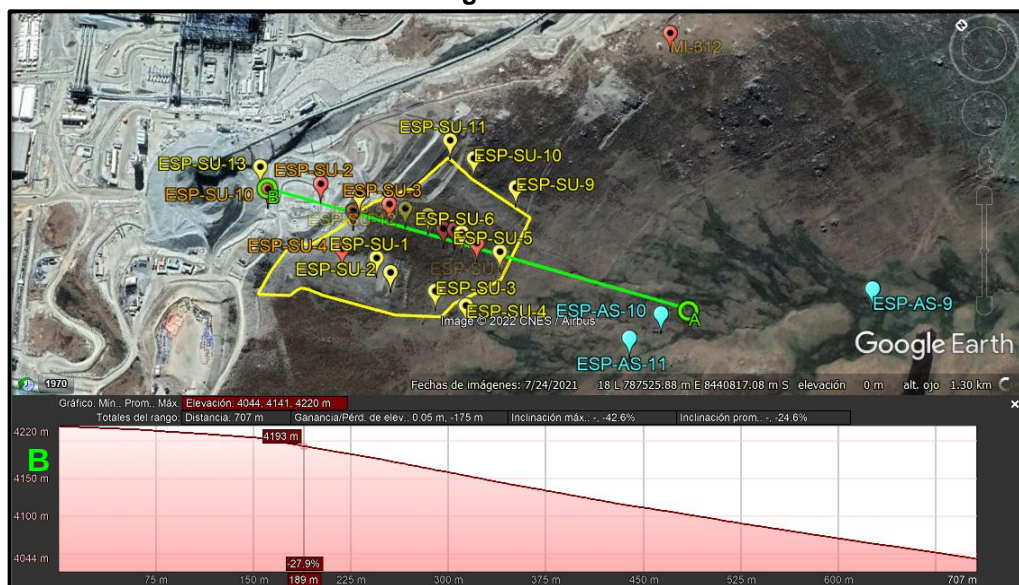
Figura n.º 06

Por lo que, la DSEM señaló que el administrado tuvo que tener en cuenta ello, para evaluar la implementación de medidas de prevención y control, la determinación del peligro que representa los metales característicos del mineral chancado, transportado y descargado en el stock pile, encontrados como material fino en el DME y DMO, así como sobre el suelo de la ladera del cerro –pendiente-, debido a que, en tiempos de precipitación –época húmeda- los metales –material fino- pueden ser arrastrados por el agua que discurren por dichas áreas como consecuencia de las precipitaciones, pudiendo llegar hasta la quebrada sin nombre, tributaria del río Tambo. A fin de ilustrar lo señalado se presentó la siguiente lámina con un corte transversal del terreno:

En consecuencia, contrariamente al análisis del administrado realizado, se concluye que, la franja de amortiguamiento de cincuenta (50) metros alrededor de los componentes de mina señalado en el EIA Las Bambas 2011, solamente era para cambios durante la fase de diseño final de las instalaciones, después de los 50 metros, los suelos mantienen su capacidad de uso, por lo que, no habilita de ninguna manera que la citada franja pueda ser impactada a libre voluntad del administrado como consecuencia de sus actividades mineras; toda vez que, durante la supervisión de agosto-setiembre de 2021, el Stock Pile, la faja transportadora, DME y DMO y demás componentes mineros aledaños se encontraban contruidos y operando dentro de la unidad minera.

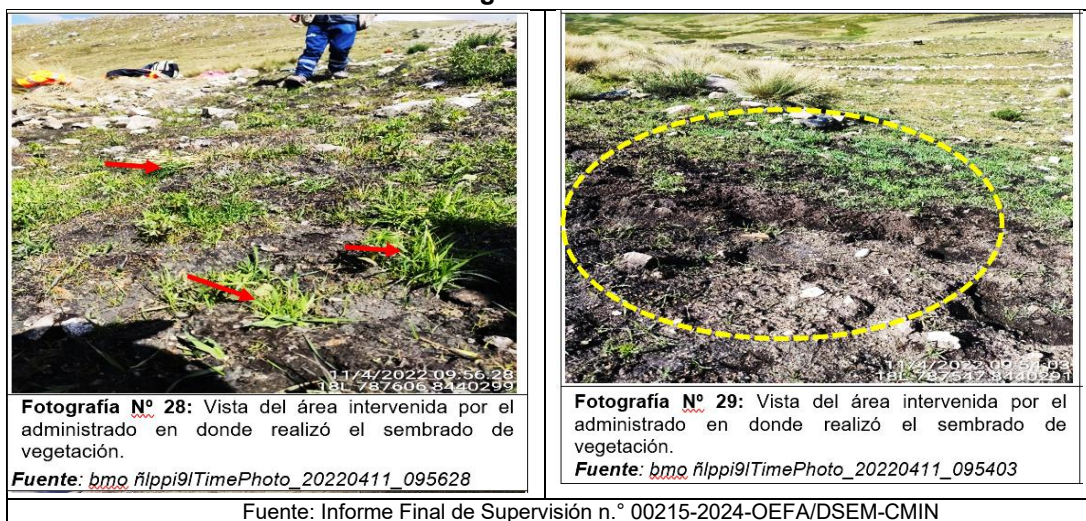
Figura n.º 07

que consistía en el retiro de la flora y suelo hasta una profundidad de cinco (5) centímetros, dicho suelo retirado era acumulado en bolsas de color negro para luego llevados a la desmontera Ferrobamba; así como realizó el sembrado de vegetación (flora propia de la zona) como se muestra en las siguientes fotografías:

En ese sentido, como se advierte, el impacto negativo no puede ser asimilado por el entorno en forma natural. Por lo tanto, se estima que la recuperación de los componentes ambientales afectados se dará en un periodo de hasta un (1) año; es decir una recuperación en corto plazo; por ende, le corresponde ratificar la calificación de 12%.

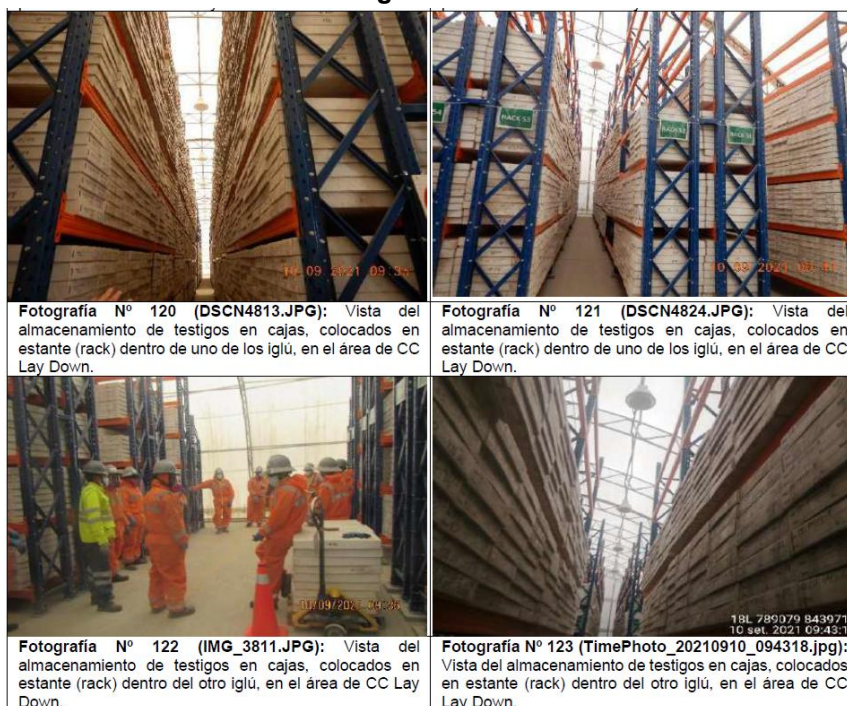
Figura n.º 10

Al respecto cabe señalar que, dicho porcentaje se obtuvo como resultado de una estimación del supervisor al momento de inspeccionar los iglú; toda vez que los estantes metálicos donde eran almacenados dichas cajas de testigos, tenían cinco (05) pisos cada estante y estaban en la mayoría de los casos mas de la mitad ocupadas, como se observa en las siguientes fotografías:

Asimismo, se advierte que si bien el administrado alega que dicho valor no fue bien motivado, tampoco presentó información que desvirtúe lo estimado por el equipo supervisor de la DSEM. Por lo que, se confirma, que se observaron cuarenta y ocho mil (48 000) cajas de testigos en los iglú juntos y además, se observó treinta mil (30 000) cajas de testigos a la intemperie, lo que en total se tenía setenta y ocho (78) mil cajas de testigos que debían transportarse hacia el almacén aprobado.
