**RESOLUCIÓN DIRECTORAL N° 00430-2025-OEFA/DFAI**

**EXPEDIENTE** : 0298-2024-OEFA/DFAI/PAS  
**ADMINISTRADO** : MINERA LAS BAMBAS S.A.<sup>1</sup>  
**UNIDAD FISCALIZABLE** : LAS BAMBAS  
**UBICACIÓN** : DISTRITO DE CHALLHUAHUACHO,  
TAMBOBAMBA, COYLLURQUI Y PROGRESO,  
PROVINCIA DE COTABAMBAS Y GRAU,  
DEPARTAMENTO DE APURÍMAC  
**SECTOR** : MINERÍA  
**MATERIA** : RESPONSABILIDAD ADMINISTRATIVA CON  
MEDIDA CORRECTIVA  
REGISTRO DE ACTOS ADMINISTRATIVOS  
MULTA

### II.1 Hecho imputado N° 1: El administrado no adoptó las medidas de prevención a fin de evitar que el material fino- (mineral) del stock pile sea arrastrado por acción del viento al suelo aledaño y afecte al ambiente

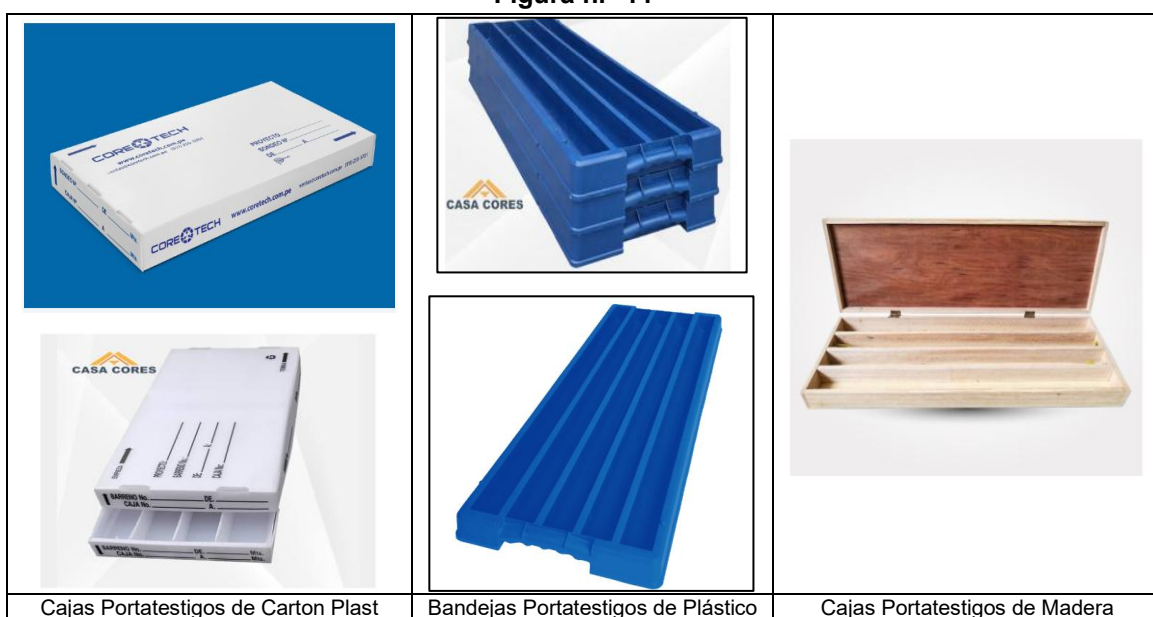
Figura n.º 11

Como se advierte, la caja de testigos que mas asemeja a las detectadas en la supervisión de setiembre de 2021, corresponden a las de plastico corrugado o llamadas "carton plast" por algunos fabricantes y comerciantes, dentro de los cuales se encuentra la empresa CORE TECH que es es una empresa que brinda soluciones para exploración y producción minería en el Perú desde el 1996.
